独立行政法人等における障害者等への配慮に関する実態調査

結果報告書

令和2年12月

北海道管区行政評価局

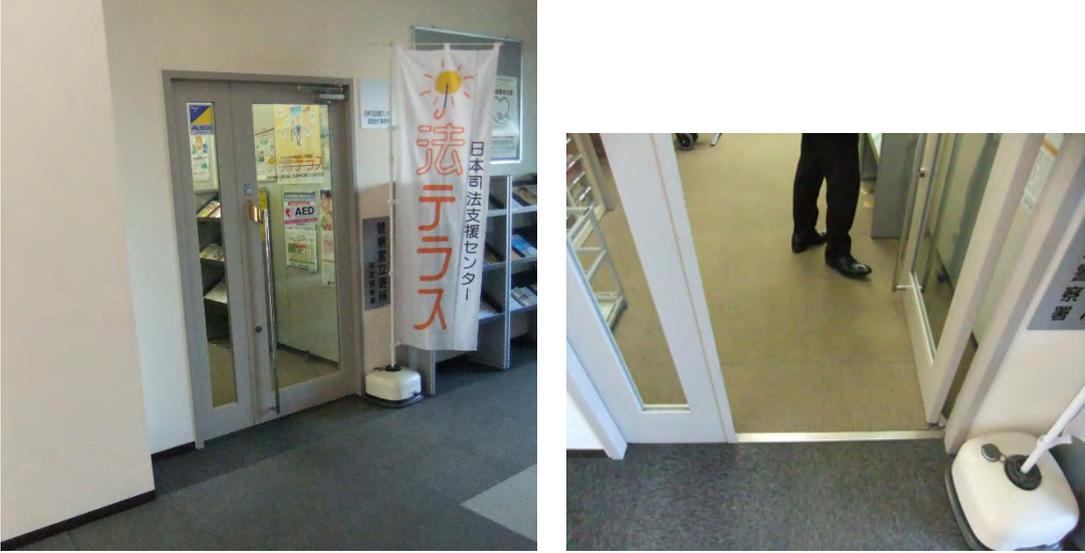
事例No.	1	項細目	1-1)-ア
件名	事務室出入口の扉が開き戸であるため、車椅子使用者が容易に開閉して通過できる構造となっていないもの		
調査対象機関名	日本司法支援センター釧路地方事務所（法テラス釧路）		
建物（建築年次）	民間ビル等入居（昭和63年）		
事例内容	<p>【建築物移動等円滑化基準等】 バリアフリー法施行令第18条第2項第2号において、移動等円滑化経路に戸を設ける場合には、自動的に開閉する構造その他の車椅子使用者が容易に開閉して通過できる構造とすることと規定されている。</p> <p>【問題点】 事務室出入口の扉が、車椅子使用者にとって容易に開閉できない開き戸となっている。</p>

調査対象機関の見解等	事務室出入口の開き戸が車椅子使用者にとって開閉することが困難であることは認識しているものの、建築物移動等円滑化基準を十分に理解しておらず、出入口の戸に車椅子使用者が容易に開閉して通過できる構造が求められていることについては、認識していなかった。		
備考

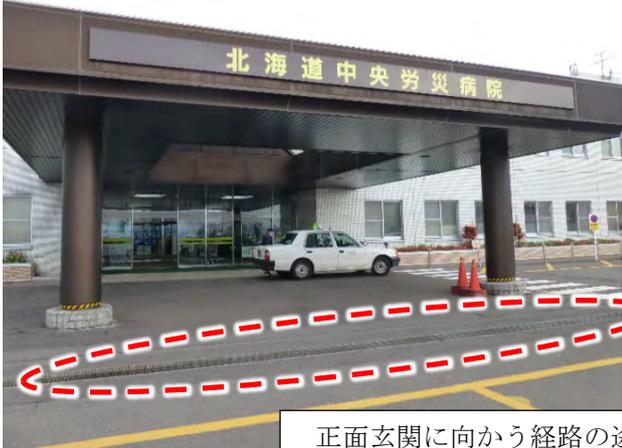
事例No.	2、5	項細目	1-(1)-ア
件名	移動等円滑化経路上を横断する排水溝の蓋の溝幅が広いため、車椅子のキャスターや高齢者、視覚障害者等が使用する杖の先などが落ちるおそれのあるもの		
調査対象機関名 (建築年次)	【自機関所有】 (独) 労働者健康安全機構北海道中央労災病院 (昭和 30 年) (No.2) 日本年金機構函館年金事務所 (昭和 55 年) (No.5)		
事例内容	【建築物移動等円滑化基準等】 建築設計標準 2.1.1 (敷地内の通路の設計標準) において、杖先や車椅子のキャスター等が落ちないように、排水溝等の蓋のスリット等の幅は 2cm 以下とされている。		
	【問題点】 i) 北海道中央労災病院の車椅子利用者用駐車施設から敷地内の横断歩道を経て建物出入口 (正面玄関) に向かう移動等円滑化経路の途中にある排水溝及び敷地内の通路が公道と接する部分にある排水溝、 ii) 函館年金事務所の敷地出入口付近にある排水溝について、いずれも蓋の溝幅が 2cm を超えて広いため、車椅子のキャスターや高齢者、視覚障害者等が使用する杖の先などが落ちるおそれがある。

<p>正面玄関に向かう経路の途中にある排水溝 (北海道中央労災病院)</p>

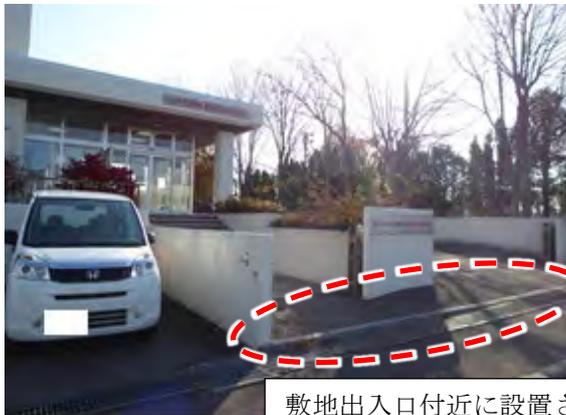
<p>敷地出入口付近に設置されている排水溝 (函館年金事務所)</p>

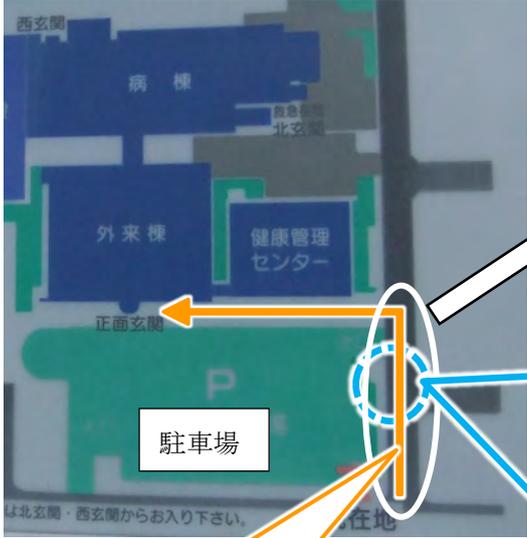
事例No.	6	項細目	1-(1)-ア
件名	正面玄関に向かう移動等円滑化経路の途中にある駐車場への出入口に「歩行者出入口」と表示されているため、誤って駐車場に誘導されるおそれのあるもの		
調査対象機関名	(独) 地域医療機能推進機構北海道病院		
建物(建築年次)	自機関所有(平成13年)		
事例内容	<p>【建築物移動等円滑化基準等】 建築設計標準 2.13G.1(案内表示)において、廊下等の曲がり角ごとの分かりやすい位置に、誘導用の表示板を設けることが望ましいとされている。</p> <p>【問題点】 建物出入口(正面玄関)に向かう移動等円滑化経路の屋根付き歩行者用通路の途中にある駐車場の出入口には、「駐車場出入口」ではなく「歩行者出入口」と表示されているため、正面玄関に向かおうとする歩行者が誤って駐車場に誘導されるおそれがある。</p> <div style="display: flex; justify-content: space-around; align-items: flex-start;"> <div style="text-align: center;">

<p>矢印のとおり通行すると、歩行者用通路のみを通過して正面玄関に至る。</p> </div> <div style="text-align: center;">

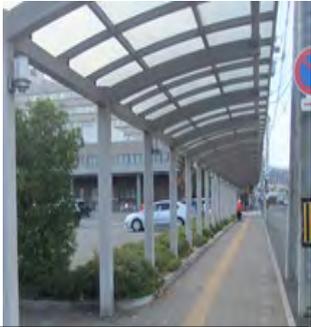
<p>屋根付き歩行者用通路</p> </div> <div style="text-align: center;">

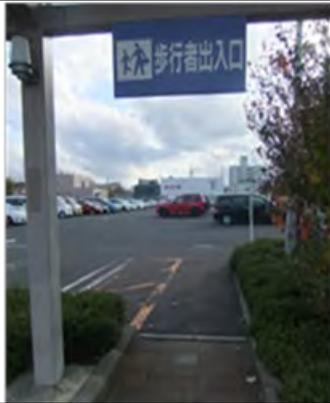
<p>歩行者を駐車場に誘導するおそれのある「歩行者出入口」と表示された看板</p> <p>(奥側: 駐車場、手前側: 歩行者用通路)</p> </div> </div>		
調査対象機関の見解等	当該表示の詳細な設置経緯、目的等は不明であるが、駐車場に停車した後、何らかの理由により徒歩で病院の敷地外に出た者が正面玄関前の通路まで迂回することなく駐車場に戻ることが可能な出入口である旨を示すものとして、設置したのではないかと推測する。		
備考

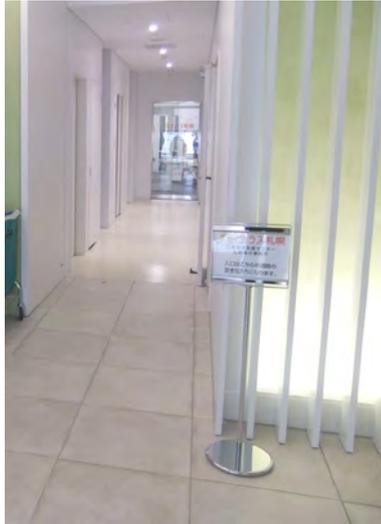
事例No.	7	項細目	1-(1)-ア
件名	民間ビル等の正面玄関から事務室までの移動等円滑化経路の曲がり角ごとに誘導用の表示がないため、事務室の場所を容易に確認することができないもの		
調査対象機関名	日本司法支援センター札幌地方事務所（法テラス札幌）		
建物（建築年次）	民間ビル等入居（平成31年）		
事例内容	<p>【建築物移動等円滑化基準等】</p> <p>建築設計標準 2.13G.1（案内表示）において、廊下等の曲がり角ごとの分かりやすい位置に、誘導用の表示板を設けることが望ましいとされている。</p> <p>【問題点】</p> <p>民間ビル等の1階に入居しており、事務室は当該ビル等の出入口（正面玄関）から進み、まず右折し、次に左折、さらに右折した先にあるが、左折する地点には事務室への誘導用の表示（立札）があるものの、最初に右折する地点には誘導用の表示がないため、事務室の場所を容易に確認することができない状況となっている。</p>		
	<p>(上図の写真①)</p> <p>(上図の写真②)</p>

(上図の写真③：法テラス札幌の事務室の方向を示す立札)

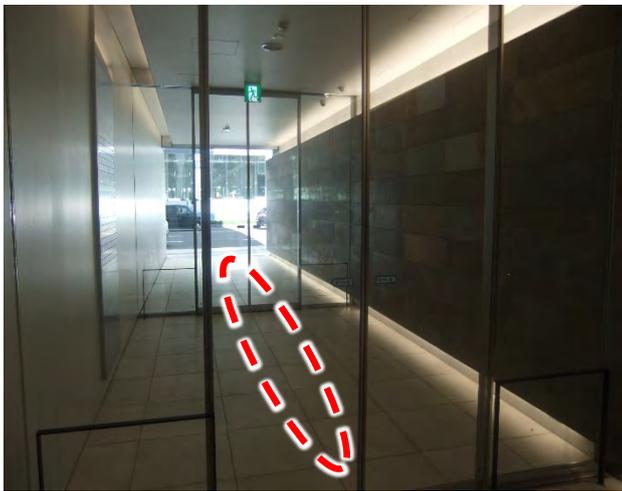
(法テラス札幌)

注) ビルに面する公道には、視覚障害者誘導用ブロックが敷設されているが、写真の赤丸部分等に、視覚障害者誘導用ブロックが敷設されていないため、当該民間ビル等の正面玄関を容易に認識することができない状況となっている。

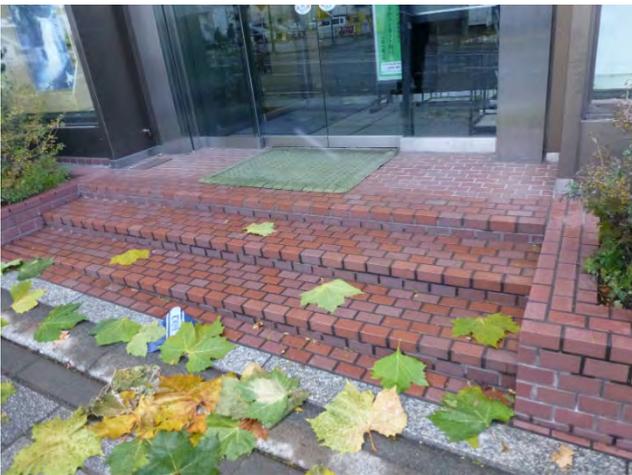
(日本政策金融公庫小樽支店)

注) 正面玄関の横には、職員を呼び出すためのインターホンが設置されているが、当該インターホンまでの経路にも視覚障害者誘導用ブロックが敷設されていない。

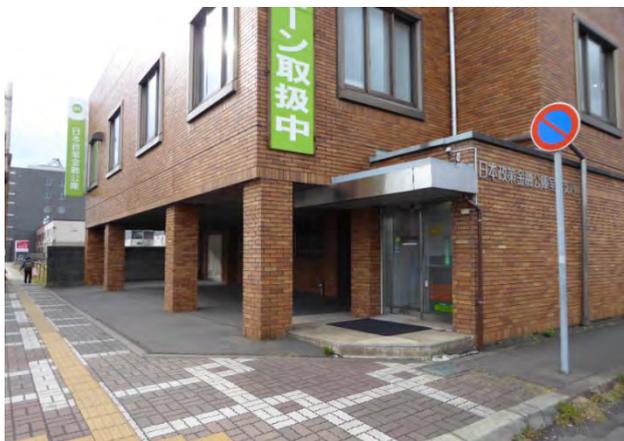
(日本政策金融公庫室蘭支店)

注) 正面玄関横の夜間出入口には、職員呼出し用のインターホンが設置されているが、当該インターホンまでの経路にも視覚障害者誘導用ブロックが敷設されていない。

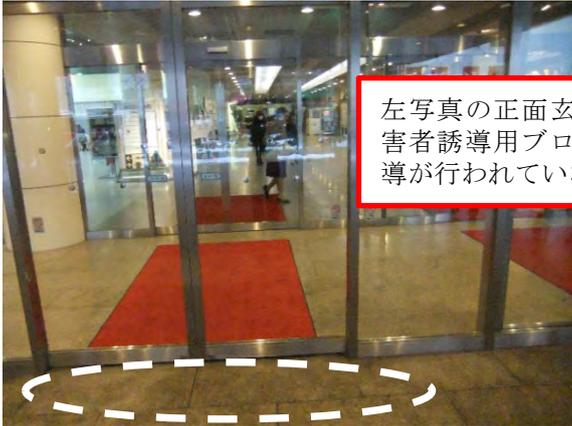
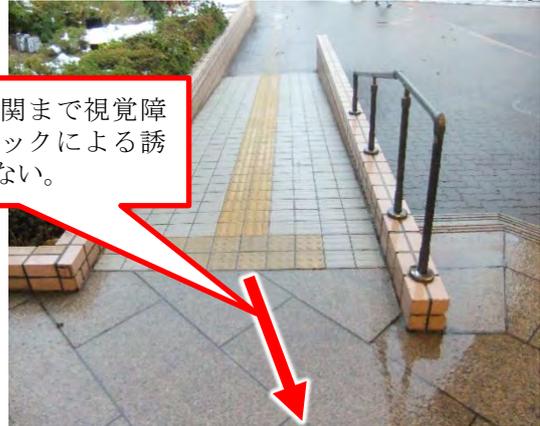
事例No.	15	項細目	1-(1)-イ
件名	公道から民間ビル等の正面玄関に向かう視覚障害者移動等円滑化経路上に敷設されている視覚障害者誘導用ブロックが途切れているもの		
調査対象機関名	(独) 高齢・障害・求職者雇用支援機構北海道障害者職業センター		
建物(建築年次)	民間ビル等入居(昭和61年)		
事例内容	<p>【建築物移動等円滑化基準等】</p> <p>バリアフリー法施行令第21条第2項において、視覚障害者移動等円滑化経路上には、視覚障害者誘導用ブロック(線状ブロック等及び点状ブロック等)を適切に組み合わせて視覚障害者を誘導することと規定されている。</p> <p>【問題点】</p> <p>(独) 高齢・障害・求職者雇用支援機構北海道障害者職業センターは、民間ビル等の一部を所有するとともに、作業室として使用している一室を占有している。</p> <p>公道から当該ビル等の出入口(正面玄関)付近にあるスロープの上端までの間には、視覚障害者誘導用ブロックが敷設されているものの、スロープの上端から正面玄関の自動扉までの間には視覚障害者誘導用ブロックが敷設されていない。</p>

<p>左写真の正面玄関まで視覚障害者誘導用ブロックによる誘導が行われていない。</p>
	(敷地内：自動扉付近)	(敷地内：スロープ上端)	
調査対象機関の見解等	ビルの共用部分のバリアフリー化については、ビル管理者等が対応しているものと認識しており、また、点検も、自機関が所有又は占有する部分のみについて行っていたため、共用部分は点検の対象外としていた。		
備考

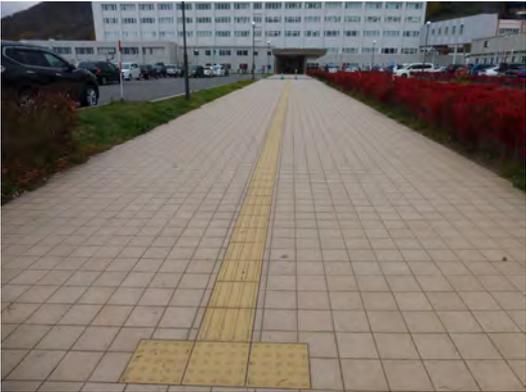
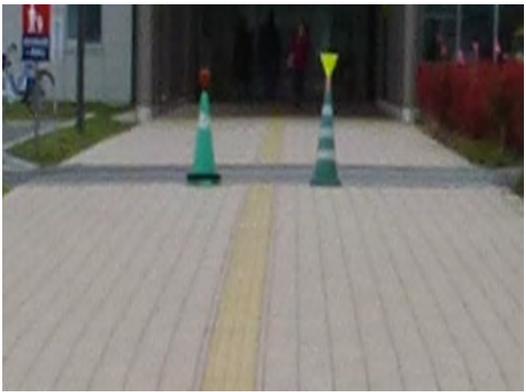
事例No.	16	項細目	1-(1)-イ
件名	視覚障害者誘導用ブロックが容易に識別できず、視覚障害者が敷地入口から建物出入口まで円滑に移動できないおそれのあるもの		
調査対象独立行政法人等名	(独) 国立病院機構北海道医療センター		
建物(建築年次)	自機関所有(平成22年)		
事例内容	<p>【建築物移動等円滑化基準等】</p> <p>バリアフリー法施行令第21条第2項において、i) 視覚障害者移動等円滑化経路上には、視覚障害者誘導用ブロック(線状ブロック等及び点状ブロック等)を適切に組み合わせて視覚障害者を誘導すること、ii) 敷設する視覚障害者誘導用ブロックは、周囲の床面との色の明度、色相又は彩度の差が大きいことにより容易に識別可能なものとする事と規定されている。</p> <p>【問題点】</p> <p>敷地入口から建物出入口(正面玄関)に向かう視覚障害者移動等円滑化経路上に敷設されている視覚障害者誘導用ブロックについて、周囲の床面との色の明度等の差が小さく、同系色になっているため、視覚障害者が視覚障害者誘導用ブロックを容易に識別できず、正面玄関まで円滑に移動できないおそれがある。</p> <div style="display: flex; justify-content: space-around;">

</div> <p>(敷地入口から建物出入口までの経路に敷設された視覚障害者誘導用ブロック)</p>		
調査対象機関の見解等	視覚障害者誘導用ブロックは以前から設置しているものであるが、建築物移動等円滑化基準等を十分に理解しておらず、視覚障害者誘導ブロックが容易に識別できるか、視覚障害者の誘導に支障がないかどうかという視点で点検を実施したことがなかったため、上記問題点については認識していなかった。		
備考

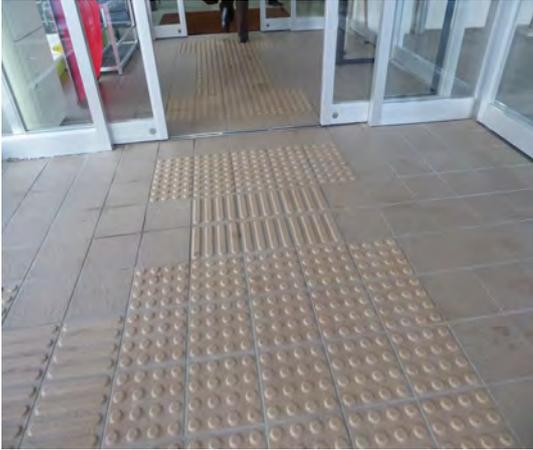
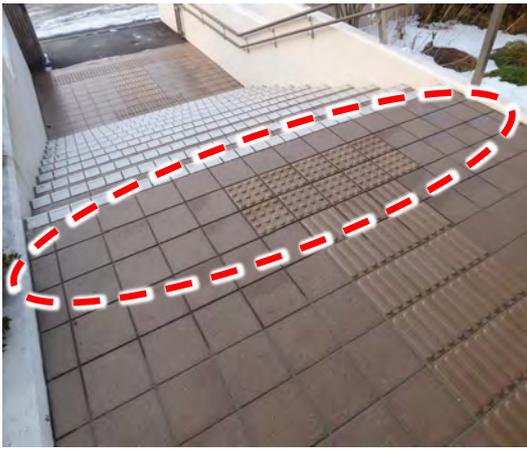
<p>○敷地内の通路</p> <p>出入口</p> <p>UP</p> <p>踊場</p> <p>UP</p> <p>階段</p> <p>点字表示</p>		
	<p>【問題点】</p> <p>① 敷地出入口から建物出入口(正面玄関)までの経路に、視覚障害者誘導用ブロックが敷設されているが、周囲の床面との色の明度等の差が小さいため、視覚障害者が視覚障害者誘導用ブロックを容易に識別できず、正面玄関まで円滑に移動できないおそれがある。(No.17)</p> <p>② 視覚障害者移動等円滑化経路上の階段の上端に、視覚障害者に階段の存在を警告するための点状ブロックを敷設しているものの、階段の幅に比して敷設されている幅が狭いため、視覚障害者が点状ブロック等の敷設されていない部分を通行する場合、階段に気が付かないおそれがある。(No.20)</p>

調査対象機関の見解等	<p>(床と同系色)</p> <p>(階段の幅よりも幅が狭い)</p> <p>本部からの指示に基づき、毎月、視覚障害者誘導用ブロックに破損はないか等について点検を実施しているが、建築物移動等円滑化基準に定められた、視覚障害者誘導用ブロックが容易に識別できるかとの観点や、建築設計標準において定められた敷設方法であるかとの観点での点検を実施していないため、上記問題点についてはいずれも認識していなかった。</p>	
備考

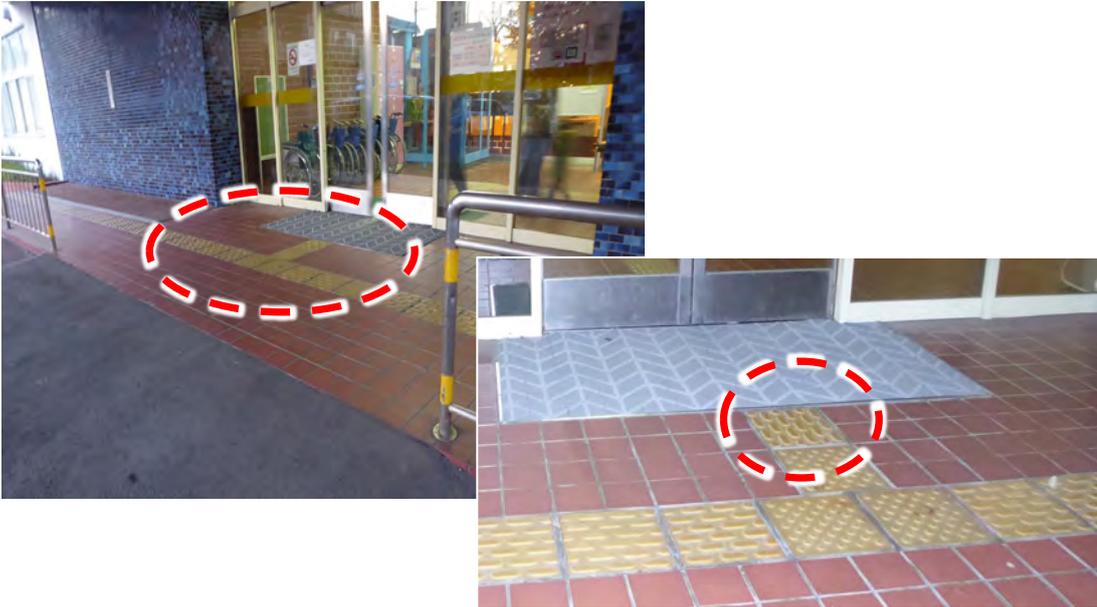
事例No.	18	項細目	1-(1)-イ
件名	正面玄関手前に、扉があることを予告する点状ブロック等が敷設されていないため、視覚障害者が扉の位置を認識することができないおそれのあるもの		
調査対象機関名	(独) 国立病院機構函館病院		
建物(建築年次)	自機関所有(昭和50年)		
事例内容	<p>【建築物移動等円滑化基準等】</p> <p>バリアフリー法施行令第21条第2項において、視覚障害者移動等円滑化経路上には、視覚障害者誘導用ブロック(線状ブロック等及び点状ブロック等)を適切に組み合わせて視覚障害者を誘導することと規定されている。</p> <p>また、建築設計標準2.3.1(建築物の出入口の設計標準)において、視覚障害者が位置を認知しやすいよう、出入口の戸又は玄関マットの手前等には、点状ブロック等を3枚程度敷設することとされている。</p> <p>【問題点】</p> <p>敷地内から建物出入口(正面玄関)に向かう視覚障害者移動等円滑化経路に敷設されている視覚障害者誘導用ブロックについて、正面玄関手前に設置された玄関マットの直前には、玄関の扉があることを予告する点状ブロック等を敷設すべきであるが、点状ブロック等ではなく、線状ブロック等が敷設されているため、視覚障害者が扉の位置を認識することができないおそれがある。</p>

調査対象機関の見解等	視覚障害者は介助者同伴で来院することが多いこともあり、これまで正面玄関扉手前の視覚障害者誘導用ブロックの改善を求める申出等は寄せられておらず、上記問題点については認識していなかった。		
備考

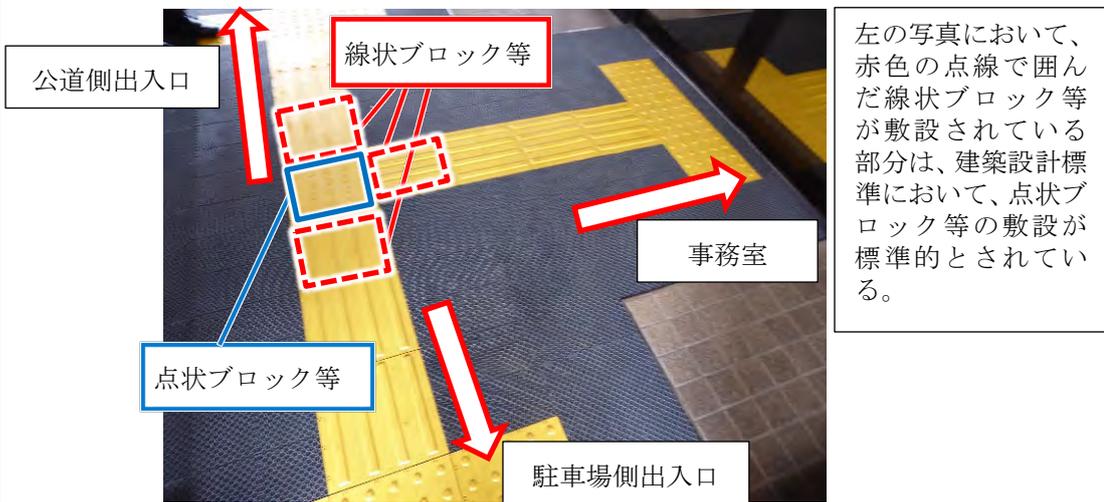
(公道から建物出入口までの経路：写真奥が風除室)

</div>		
	<p>【問題点】</p> <p>風除室内の視覚障害者移動等円滑化経路上に敷設されている視覚障害者誘導用ブロックの配置が T 字形となっており、出入口から事務室に向かうためには、歩行方向を 90 度変更する必要があることから、その予告のための点状ブロック等が敷設されている。</p> <p>しかし、予告のための点状ブロック等は、少なくとも分岐点及び隣接する 3 枚の計 4 枚を敷設することが標準的な方法とされているところ、分岐点に 1 枚のみ敷設されているため、視覚障害者が歩行方向を変更すべきであることに気が付かず、事務室まで円滑に移動できないおそれがある。</p>

左の写真において、赤色の点線で囲んだ線状ブロック等が敷設されている部分は、建築設計標準において、点状ブロック等の敷設が標準的とされている。

調査対象機関の見解等	本部からの指示に基づき、毎月、視覚障害者誘導用ブロックに破損はないか等について点検を実施しているものの、建築設計標準において定められている敷設方法であるかとの観点での点検は実施していないため、上記問題点については認識していなかった。
備考

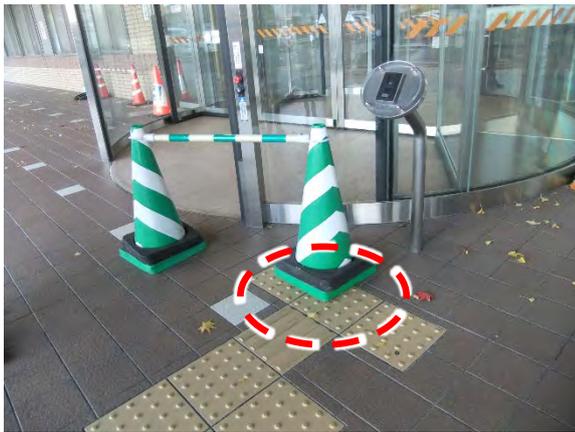
(地域医療機能推進機構北海道病院)

事例No.	21、22	項細目	1-(1)-イ
件名	視覚障害者移動等円滑化経路上に敷設されている視覚障害者誘導用ブロック上に障害物が置かれているため、視覚障害者の通行の支障となるおそれのあるもの		
調査対象機関名 (建築年次)	【自機関所有】 (独) 地域医療機能推進機構北海道病院 (平成 13 年) (No.21) 日本年金機構札幌北年金事務所 (昭和 59 年) (No.22)		
事例内容	【建築物移動等円滑化基準等】 バリアフリー法施行令第 21 条第 2 項において、視覚障害者移動等円滑化経路上には、視覚障害者誘導用ブロック (線状ブロック等及び点状ブロック等) を適切に組み合わせ視覚障害者を誘導することと規定されている。 また、建築設計標準 2. 13H. 1 (視覚障害者誘導用設備) において、視覚障害者誘導用ブロックの機能・効果が低下しないよう、継続的に適切な維持管理・保守を行うことが望ましいとされている。		
	【問題点】 いずれも視覚障害者移動等円滑化経路上に敷設されている視覚障害者誘導用ブロックについて、i) 地域医療機能推進機構北海道病院においては、正面玄関が回転扉であり、視覚障害者等にとって円滑に利用することができない構造となっているため、玄関横に職員を呼び出すためのインターホンを設置するとともに、インターホンまで誘導する視覚障害者誘導用ブロックを敷設しているが、同ブロック上に三角コーンが置かれており、ii) 札幌北年金事務所においては、玄関の風除室内に敷設している点状ブロック等の一部に傘立てが置かれているため、視覚障害者の通行の支障となるおそれがある。

</div> <p style="text-align: center;">(札幌北年金事務所) (No.20)</p>
<p>調査対象機関の見解等</p>	<p>① 地域医療機能推進機構北海道病院 回転扉は、開口部中央を通行しなければセンサーが反応せず、回転が止まる可能性があるため、回転扉の開口部中央を通行するよう誘導するために三角コーンを設置したものであり、結果として視覚障害者誘導用ブロックの障害物となってしまった。</p> <p>② 札幌北年金事務所 本部の指示に基づき、毎月、視覚障害者誘導用ブロックに破損はないか等について点検を実施しているところであるが、上記問題点については、点検時の確認が十分ではなかったため認識していなかった。</p>
<p>備考</p>

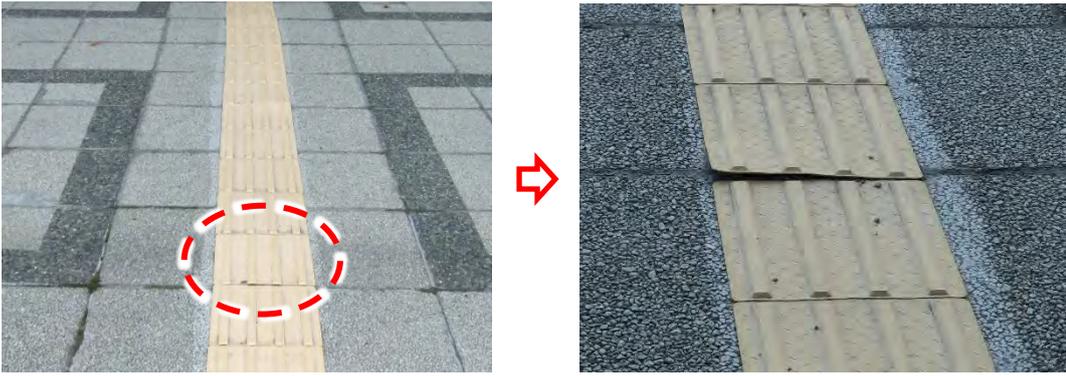
事例No.	23	項細目	1-(1)-イ
件名	視覚障害者誘導用ブロックが一部破損しているため、視覚障害者がつまずくなどのおそれのあるもの		
調査対象機関名	(独) 地域医療機能推進機構札幌北辰病院		
建物 (建築年次)	自機関所有 (平成2年)		
事例内容	<p>【建築物移動等円滑化基準等】</p> <p>バリアフリー法施行令第21条第2項において、視覚障害者移動等円滑化経路上には、視覚障害者誘導用ブロック（線状ブロック等及び点状ブロック等）を適切に組み合わせて視覚障害者を誘導することと規定されている。</p> <p>また、建築設計標準 2.13H.1（視覚障害者誘導用設備）において、視覚障害者誘導用ブロックの機能・効果が低下しないよう、継続的に適切な維持管理・保守を行うことが望ましいとされている。</p> <p>【問題点】</p> <p>公道から建物出入口（正面玄関）に向かう視覚障害者移動等円滑化経路上に敷設されている視覚障害者誘導用ブロックについて、剥がれているものや、端がめくれ上がっているものが複数あるため、視覚障害者がつまずくなど通行の支障となるおそれがある。</p>

調査対象機関の見解等	<p>敷地内の通路の状況については、当院の施設管理を担当する職員が清掃を兼ねて行う一日一回の巡回の際に確認しているが、施設・設備の点検の項目や修繕を行う基準などを明確化していなかったため、上記問題点については認識していなかった。</p>
備考

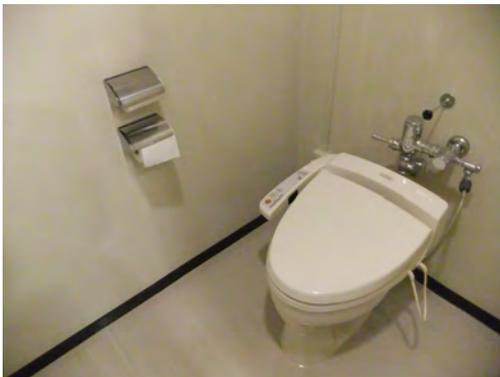
<p data-bbox="459 1451 663 1485">(法テラス釧路)</p> </div> <div data-bbox="866 1070 1353 1447">

事例No.	24～26	項細目	1-(1)-ウ
件名	車椅子利用者用便房が設けられていないもの		
調査対象機関名 (建築年次)	<p>【民間ビル等入居】 日本司法支援センター釧路地方事務所（法テラス釧路）（昭和 63 年） （No.24）</p> <p>【自機関所有】 （株）日本政策金融公庫小樽支店（昭和 51 年）（No.25） 同 室蘭支店（昭和 41 年）（No.26）</p>		
事例内容	<p>【建築物移動等円滑化基準等】 バリアフリー法施行令第 14 条第 1 項第 1 号において、不特定かつ多数の者が利用し、又は主として障害者等が利用する便所を設ける場合には、車椅子使用者が円滑に利用することができるものとして国土交通大臣が定める構造の便房（車椅子利用者用便房）を 1 以上設けることと規定されている。</p>		
	<p>【問題点】 いずれも建物内に車椅子利用者用便房が設けられていないため、車椅子使用者が便所を円滑に利用することができない状況となっている。</p> <div style="display: flex; justify-content: space-around;"> <div data-bbox="320 1070 820 1447">

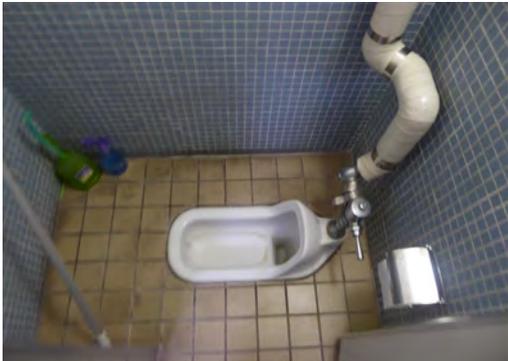
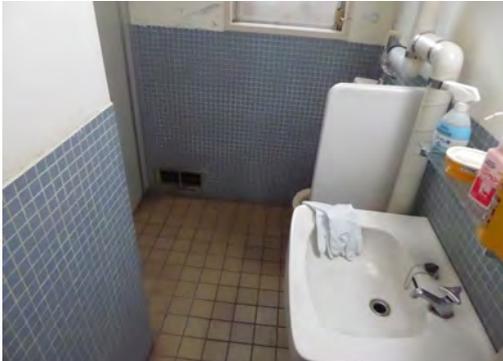
<p data-bbox="639 1877 1018 1910">(日本政策金融公庫室蘭支店)</p> </div> <div data-bbox="866 1507 1369 1868">

<p>なお、上記機関のうち、日本政策金融公庫室蘭支店の1階便所(注)は、写真のとおり、開口部が狭く、通路上に洗面台が張り出しているため、車椅子では奥の便房に近付くことができない上、設けられている便器が和式のみであるため、車椅子使用者が利用することができない状況となっている。</p> <p>(注) 同支店は、2階建ての2階に来客の対応を行う事務室があるが、エレベーターがないため、車椅子使用者が来訪した場合には1階会議室で対応することとしており、その場合に案内し得る便所は、上記の1階便所となる。</p>
調査対象機関の見解等	<p>① 法テラス釧路</p> <p>入居している民間ビル等の共用部分の管理はビル管理者等が行っていることから、これまで共用部分の便所を車椅子使用者が円滑に利用することができるかどうかという視点では、意識していなかった。</p> <p>② 日本政策金融公庫小樽支店、室蘭支店</p> <p>バリアフリー法施行前に設置された建築物であり、障害者差別解消法の施行に合わせ、本店から、車椅子等での通過を想定した段差の有無等の点検が指示されたものの、車椅子使用者用便房の有無については点検が指示されなかったため、車椅子使用者による利用を想定していなかった。</p>
備考

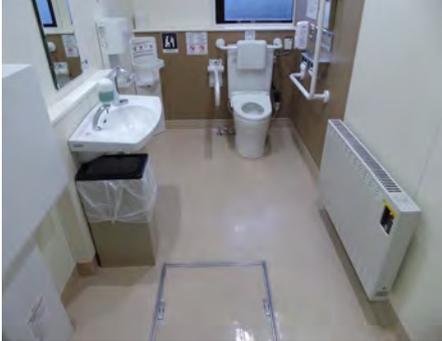
<p>(札幌北年金事務所)</p> </div> <div data-bbox="858 1592 1329 1919">

事例No.	27～39	項細目	1-(1)-ウ
件名	便所にオストメイト対応の設備が設けられていないもの		
調査対象機関名 (建築年次)	<p>【民間ビル等入居】</p> <p>(独) 高齢・障害・求職者雇用支援機構北海道障害者職業センター (昭和 61 年) (No.27)</p> <p>日本司法支援センター釧路地方事務所 (法テラス釧路) (昭和 63 年) (No.32)</p> <p>(株) 日本政策金融公庫札幌支店 (昭和 41 年、46 年) (No.33)</p> <p>【自機関所有】</p> <p>(独) 労働者健康安全機構北海道中央労災病院 (昭和 30 年) (No.28)</p> <p>(独) 国立病院機構函館病院 (昭和 50 年) (No.29)</p> <p>(独) 地域医療機能推進機構北海道病院 (平成 13 年) (No.30)</p> <p>(独) 住宅金融支援機構北海道支店 (昭和 61 年) (No.31)</p> <p>(株) 日本政策金融公庫小樽支店 (昭和 51 年) (No.34)</p> <p>同 室蘭支店 (昭和 41 年) (No.35)</p> <p>日本年金機構札幌西年金事務所 (昭和 61 年) (No.36)</p> <p>同 札幌北年金事務所 (昭和 59 年) (No.37)</p> <p>同 函館年金事務所 (昭和 55 年) (No.38)</p> <p>同 小樽年金事務所 (昭和 56 年) (No.39)</p>		
事例内容	<p>【建築物移動等円滑化基準等】</p> <p>バリアフリー法施行令第 14 条第 1 項第 2 号において、不特定かつ多数の者が利用し、又は主として障害者等が利用する便所内には、障害者等が円滑に利用可能な構造の水洗器具 (注) を設けた便房を 1 以上設けることと規定されている。</p> <p>(注) オストメイト対応の設備</p>		
	<p>【問題点】</p> <p>いずれの便所 (男女別の便所、車椅子使用者用便房、多機能トイレなど) にもオストメイト対応の設備が設けられていないため、オストメイトが便所を円滑に利用することができない状況となっている。</p> <div style="display: flex; justify-content: space-around;"> <div data-bbox="359 1585 801 1926">

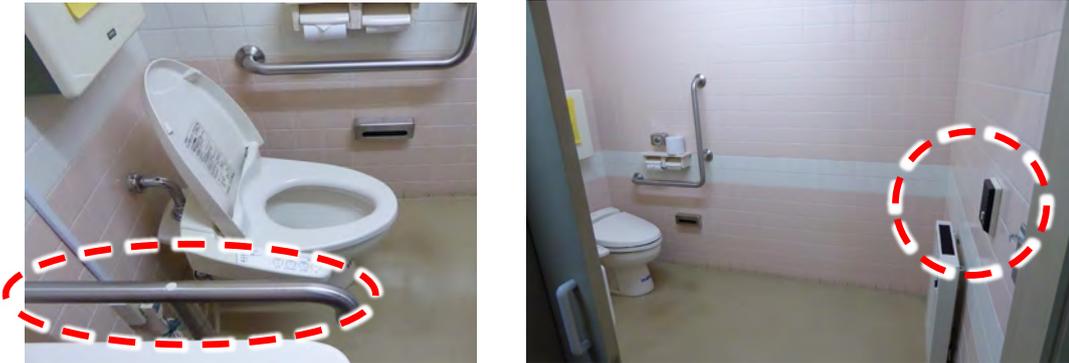
事例No.	40	項細目	1-(1)-ウ
件名	車椅子使用者用便房の手すりや呼出しボタンが適切な位置に配置されていないため、車椅子使用者が円滑に利用することができないおそれのあるもの		
調査対象機関名	(独) 住宅金融支援機構北海道支店		
建物(建築年次)	自機関所有(昭和61年)		
事例内容	<p>【建築物移動等円滑化基準等】</p> <p>バリアフリー法施行令第14条第1項第1号において、不特定かつ多数の者が利用し、又は主として障害者等が利用する便所を設ける場合には、車椅子使用者が円滑に利用することができるものとして国土交通大臣が定める構造の便房(車椅子使用者用便房)を1以上設けることと規定されている。</p> <p>この国土交通大臣が定める構造については、「高齢者、障害者等の移動等の円滑化の促進に関する法律施行令の規定により車いす使用者用便房の構造を定める件」(平成18年国土交通省告示第1496号)において、腰掛便座、手すり等が適切に配置されていること、車椅子使用者が円滑に利用することができるよう十分な空間が確保されていることと規定されている。</p> <p>また、建築設計標準2.7.1(個別機能を備えた便房の設計標準)においては、呼出しボタン等は、腰掛便座及び車椅子に座った状態で手が届く範囲に設ける、などとされている。</p> <p>【問題点】</p> <p>車椅子使用者用便房において、i) 手すりの長さが便座より短いため、車椅子から腰掛便座に容易に移乗することができないおそれがあるほか、ii) 緊急用の呼出しボタン(インターホン)が腰掛便座から手の届かない便房出入口付近に設けられているため、緊急時に使用することができないおそれがある。</p>

調査対象機関の見解等	<p>バリアフリー法施行前に建築された建築物であり、建築後に新たに制定された建築物移動等円滑化基準等において車椅子使用者用便房に求められている構造について承知していなかった。</p> <p>また、障害者差別解消法の施行に合わせ、本部から、車椅子使用者用便房の設置の有無の確認等が指示されたが、車椅子使用者用便房が適切な構造となっているかについての確認を行っていなかった。</p>

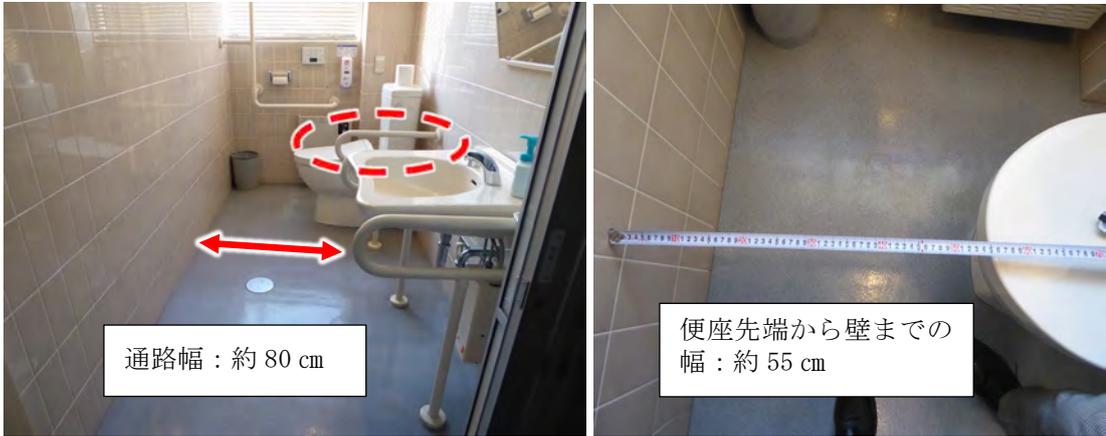
事例No.	41	項細目	1-(1)-ウ
件名	車椅子使用者用便房の空間が十分に確保されていないため、車椅子使用者が円滑に利用することができないおそれのあるもの		
調査対象機関名	日本年金機構函館年金事務所		
建物（建築年次）	自機関所有（昭和 55 年）		
事例内容	<p>【建築物移動等円滑化基準等】</p> <p>バリアフリー法施行令第 14 条第 1 項第 1 号において、不特定かつ多数の者が利用し、又は主として障害者等が利用する便所を設ける場合には、車椅子使用者が円滑に利用することができるものとして国土交通大臣が定める構造の便房（車椅子使用者用便房）を 1 以上設けることと規定されている。</p> <p>この国土交通大臣が定める構造については、「高齢者、障害者等の移動等の円滑化の促進に関する法律施行令の規定により車いす使用者用便房の構造を定める件」（平成 18 年国土交通省告示第 1496 号）では、腰掛便座、手すり等が適切に配置されていること、車いす使用者が円滑に利用することができるよう十分な空間が確保されていることと規定されている。</p> <p>【問題点】</p> <p>車椅子使用者用便房の通路の幅が約 80 cm しかないため、車椅子から腰掛便座に移乗するために転回するスペースがなく、車椅子使用者が円滑に利用することができない構造となっている。また、腰掛便座左側の固定式手すりが支障となり、腰掛便座に車椅子を横付けすることができない状況となっている。</p>

調査対象機関の見解等	バリアフリー法施行前に建築された建築物であり、建築後に新たに制定された建築物移動等円滑化基準等において車椅子使用者用便房に求められている構造については、承知していなかった。		
備考	（望ましい対処の例：（独）国立病院機構北海道医療センターの車椅子使用者用便房に設けられた、跳ね上げ式の水平手すり）

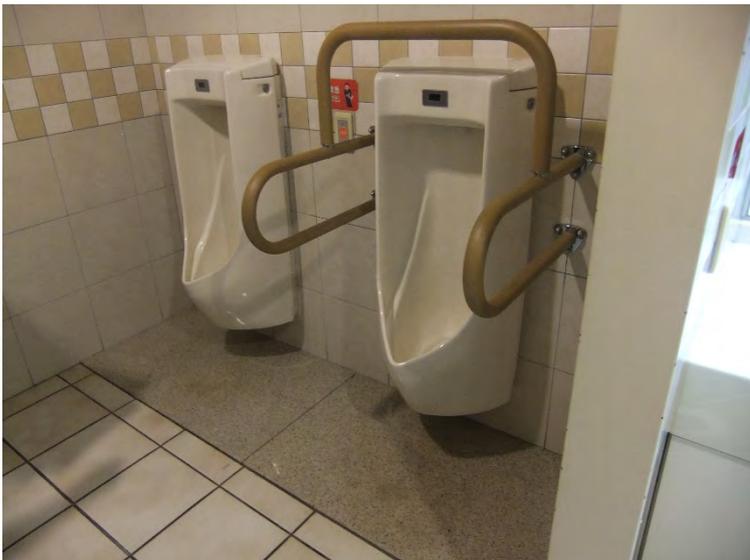
事例No.	42	項細目	1-(1)-ウ
件名	男子用便所において、小便器に手すりは設けられているものの、受け口の低い小便器が設けられておらず、障害者等が円滑に利用することができないおそれのあるもの		
調査対象機関名	(独) 地域医療機能推進機構北海道病院		
建物 (建築年次)	自機関所有 (平成 13 年)		
事例内容	<p>【建築物移動等円滑化基準等】 バリアフリー法施行令第 14 条第 2 項において、不特定かつ多数の者が利用し、又は主として障害者等が利用する男子用小便器のある便所を設ける場合には、そのうち 1 以上の便所に、床置き式の小便器、壁掛式の小便器 (受け口の高さが 35 cm 以下のもの) その他これらに類する小便器を 1 以上設けなければならないことと規定されている。</p> <p>【問題点】 男子用便所に設けられている小便器は、手すりが設けられているものの、受け口の高さがいずれも約 41 cm の壁掛式となっており、受け口の低い小便器が設けられておらず、障害者等が円滑に利用することができないおそれがある。</p>

調査対象機関の見解等	バリアフリー法施行前に建築された建築物であり、建築後に新たに制定された建築物移動等円滑化基準等において男子用小便器に求められている構造については、承知していなかった。		
備考

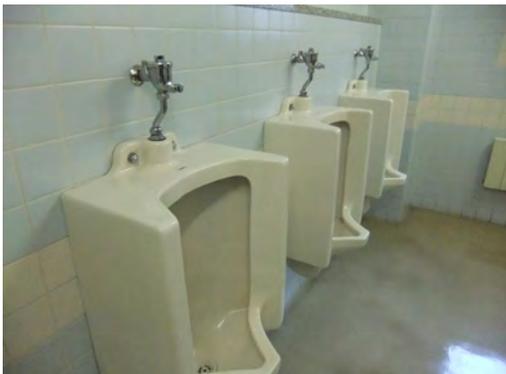
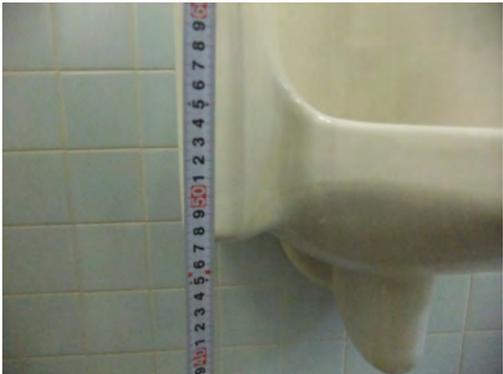
</div> <p style="text-align: center;">(住宅金融支援機構北海道支店)</p>

事例No.	43～45	項細目	1-(1)-ウ
件名	男子用便所において、受け口の低い小便器が設けられておらず、手すりも設けられていないなど、障害者等が円滑に利用することができないもの		
調査対象機関名 (建築年次)	<p>【自機関所有】 (独) 住宅金融支援機構北海道支店 (昭和 61 年) (No.43)</p> <p>【民間ビル等入居】 日本司法支援センター釧路地方事務所 (法テラス釧路) (昭和 63 年) (No.44)</p> <p>(株) 日本政策金融公庫札幌支店 (昭和 41 年、46 年) (No.45)</p>		
事例内容	<p>【建築物移動等円滑化基準等】</p> <p>バリアフリー法施行令第 14 条第 2 項において、不特定かつ多数の者が利用し、又は主として障害者等が利用する男子用小便器のある便所を設ける場合には、そのうち 1 以上の便所に、床置き式の小便器、壁掛式の小便器 (受け口の高さが 35 cm 以下のもの) その他これらに類する小便器を 1 以上設けなければならないことと規定されている。</p> <p>また、建築設計標準 2.7.4(その他の便房、便所・洗面所の設計標準) において、1 以上の小便器には、手すりを設けることとされている。</p>		
	<p>【問題点】</p> <p>男子用便所に設けられている小便器について、住宅金融支援機構北海道支店は受け口の高さが約 55 cm の壁掛式、法テラス釧路及び日本政策金融公庫札幌支店は受け口の高さが約 45 cm の壁掛式であり、受け口の低い小便器が設けられていないことに加え、いずれの小便器にも手すりが設けられていないため、いずれも障害者等が円滑に利用することができない状況となっている。</p> <div style="display: flex; justify-content: space-around;">

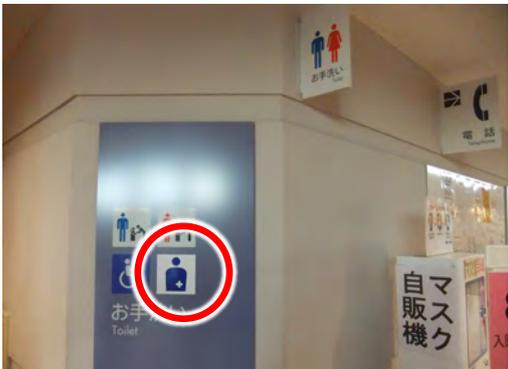
<p>(多機能トイレ前の表示)</p> </div> </div>		
調査対象機関の見解等	オストメイト対応の設備は、病院の建築当時から設けられていたものではなく、後に増設したものであることから、増設した際に、案内表示を修正することを失念していたものと考えられる。

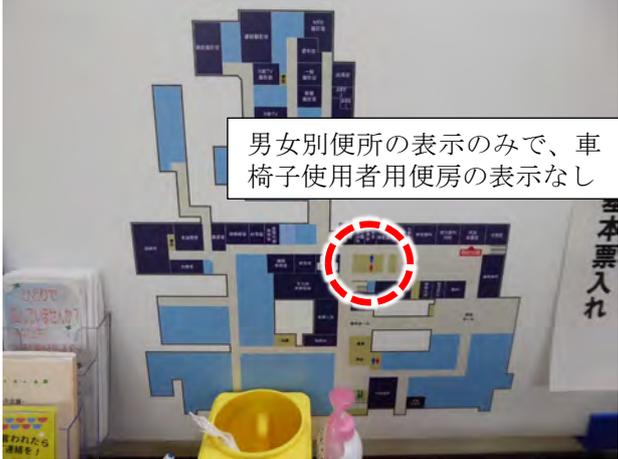
事例No.	48	項細目	1-(1)-ウ
件名	案内板に車椅子使用者用便所の位置が表示されていないため、車椅子使用者等が、車椅子使用者用便所が設けられていることやその配置などを容易に確認することができないおそれのあるもの		
調査対象機関名	(独) 国立病院機構函館病院		
建物(建築年次)	自機関所有(昭和50年)		
事例内容	<p>【建築物移動等円滑化基準等】</p> <p>バリアフリー法施行令第19条及び同条に基づき定められた国土交通省令において、移動等円滑化の措置がとられた便所等の付近には、当該便所等があることを表示する標識を見やすい位置に設けることと規定されている。</p> <p>また、バリアフリー法施行令第20条第1項において、建築物等には、当該建築物内の移動等円滑化の措置がとられた便所等の配置を表示した案内板等を設けること(配置が容易に視認できる場合を除く。)と規定されている。</p>		
	<p>【問題点】</p> <p>車椅子使用者用便所が設けられた便所の扉付近には当該便所があることを示す表示があるものの、正面玄関付近や外来受付付近に設けられた案内板には、車椅子使用者用便所があることが表示されていないため、車椅子使用者等が、当該便所が設けられていることを容易に確認することができないおそれがある。</p> <div style="display: flex; justify-content: space-around;"> <div data-bbox="304 1088 922 1547">

<p>男女別便所の表示のみで、車椅子使用者用便所の表示なし</p> </div> <div data-bbox="938 1088 1382 1547">

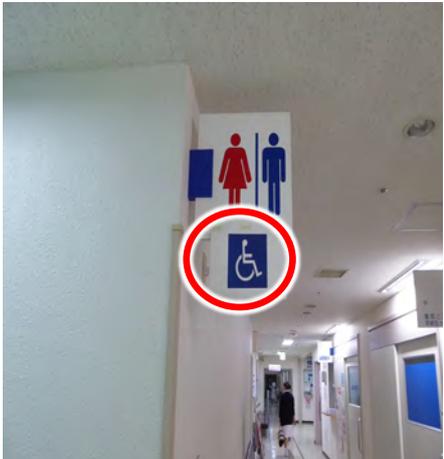
</div> </div> <p>(玄関付近に設置されている案内図) (便所の扉付近の表示)</p>		
調査対象機関の見解等	車椅子使用者用便所は、病院の建築当時から設けられているものではなく、後に増設したものであることから、増設した際に、案内板を修正することを失念していたものと考えられる。		
備考	なお、同国立病院機構函館病院のホームページに掲載されているフロア案内には、車椅子使用者用便所の位置が表示されている。

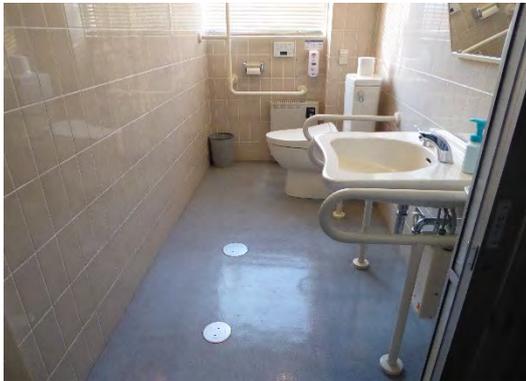
事例No.	49	項細目	1-(1)-ウ
件名	多機能トイレとしての設備が設けられていない車椅子使用者用便房について、「多機能トイレ」と表示しているもの		
調査対象機関名	日本年金機構函館年金事務所		
建物(建築年次)	自機関所有(昭和55年)		
事例内容	<p>【建築物移動等円滑化基準等】</p> <p>バリアフリー法施行令第19条及び同条に基づき定められた国土交通省令において、移動等円滑化の措置がとられた便所等の付近には、当該便所等があることを表示する標識を見やすい位置に設けることと規定されている。</p> <p>また、バリアフリー法施行令第20条第1項において、建築物等には、当該建築物内の移動等円滑化の措置がとられた便所等の配置を表示した案内板等を設けること(配置が容易に視認できる場合を除く。)と規定されている。</p> <p>【問題点】</p> <p>車椅子使用者用便房が1か所設けられているが、建物出入口付近に設けられている案内図には、「多機能トイレ」と表示されており、当該車椅子使用者用便房の扉にも「多機能トイレ」と表示されている。</p> <p>しかし、多機能トイレは車椅子使用者用便房に他の機能を付加したものとされており、当該車椅子使用者用便房には、車椅子使用者向けの手すり等は設けられているものの、オストメイト対応の設備等が設けられておらず、車椅子使用者用便房の機能しかないものとなっているため、利用者の誤解を招くおそれがある。</p>

(車椅子使用者用便房)	(出入口付近の案内図の表示)	
調査対象機関の見解等	「多機能トイレ」と「車椅子使用者用便房」の違いを認識していなかった。		
備考

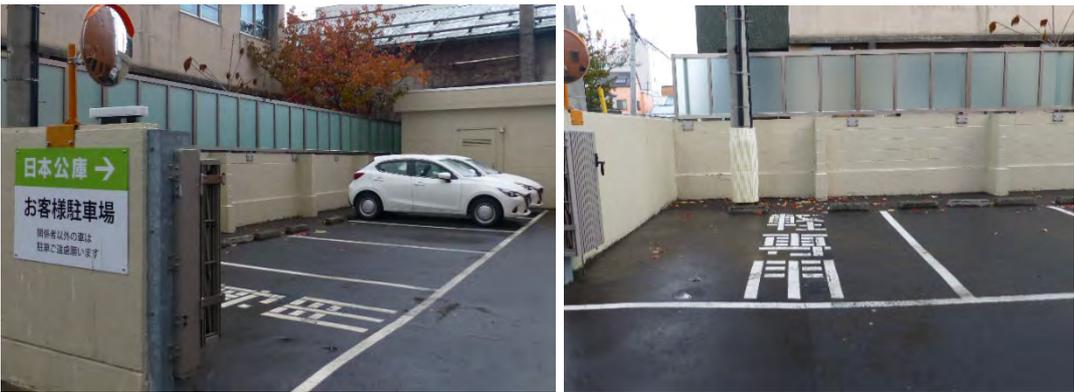
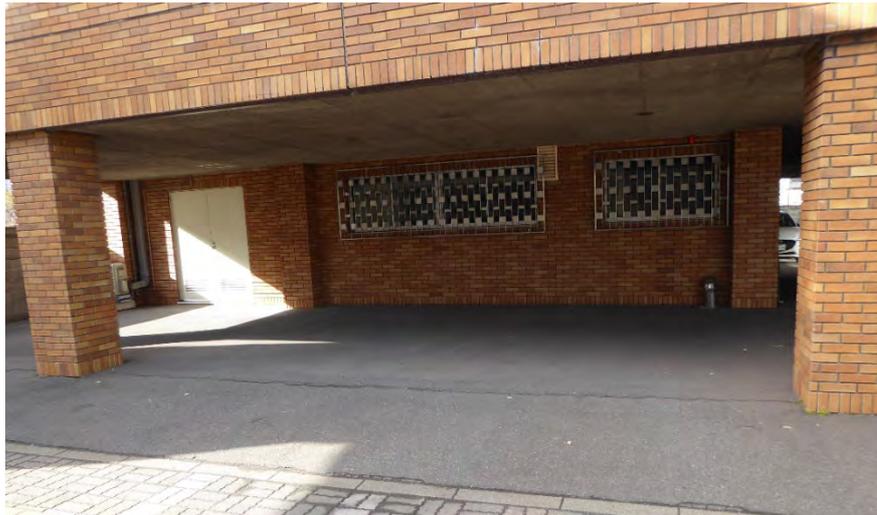
事例No.	50、51	項細目	1-(1)-エ
件名	車椅子使用者用駐車施設が設けられていないもの		
調査対象機関名 (建築年次)	【自機関所有】 (株) 日本政策金融公庫小樽支店 (昭和 51 年) (No.50) 同 室蘭支店 (昭和 41 年) (No.51)		
事例内容	<p>【建築物移動等円滑化基準等】</p> <p>バリアフリー法施行令第 17 条において、不特定かつ多数の者が利用し、又は主として障害者等が利用する駐車場を設ける場合には、車椅子使用者が円滑に利用することができる駐車施設（車椅子使用者用駐車施設）を 1 以上設けること、その幅は 350 cm 以上とすることと規定されている。</p> <p>また、バリアフリー法施行令第 19 条及び同条に基づき定められた国土交通省令において、移動等円滑化の措置がとられた駐車施設の付近には、当該駐車施設があることを表示する標識を見やすい位置に設けることと規定されている。</p> <p>【問題点】</p> <p>i) 日本政策金融公庫小樽支店においては、来客者用として 3 区画（普通車用 2 区画、軽自動車用 1 区画）が設けられ、ii) 日本政策金融公庫室蘭支店においては店舗 1 階部分のピロティが来客用として 4 台分の駐車が可能であるが、車椅子使用者用駐車施設があることを示す標識や路面表示がなく、いずれも車椅子使用者用駐車施設が設けられていないため、車椅子使用者が駐車施設を円滑に利用することができない状況となっている。</p>

(日本政策金融公庫小樽支店)

(日本政策金融公庫室蘭支店)

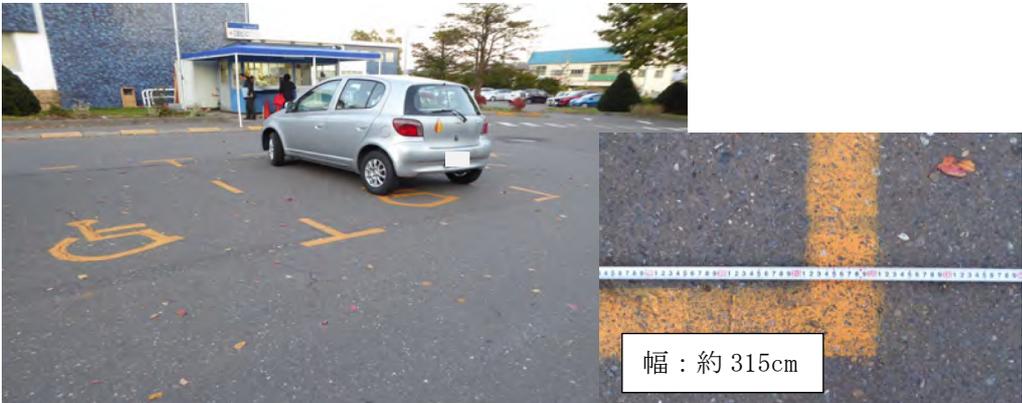
事例No.	52、53	項細目	1-(1)-エ
件名	① 車椅子使用者用駐車施設の幅が350cm未満と狭いため、円滑に乗降することができないおそれのあるもの (No.52) ② 車椅子使用者用駐車施設であることを示す標識等が設けられていないため、適切に誘導することができないおそれがあるとともに、積雪時に路面表示が見えなくなった場合、認識することができないおそれのあるもの (No.53)		
調査対象機関名	(独) 国立病院機構函館病院		
建物 (建築年次)	自機関所有 (昭和50年)		
事例内容	<p>【建築物移動等円滑化基準等】</p> <p>バリアフリー法施行令第17条において、不特定かつ多数の者が利用し、又は主として障害者等が利用する駐車場を設ける場合には、車椅子使用者が円滑に利用することができる駐車施設（車椅子使用者用駐車施設）を1以上設けること、その幅は350cm以上とすることと規定されている。</p> <p>また、i) バリアフリー法施行令第19条及び同条に基づき定められた国土交通省令において、移動等円滑化の措置がとられた駐車施設の付近には、当該駐車施設があることを表示する標識を見やすい位置に設けること、ii) 同施行令第20条第1項において、敷地等に当該駐車施設の配置を表示した案内板等を設けること（配置が容易に視認できる場合を除く。）と規定されている。</p>		
	<p>【問題点】</p> <p>① 正面玄関前の駐車スペースに、車椅子使用者用駐車施設が2区画設けられているが、その幅は、1区画が約315cm、残りの1区画が約335cmといずれも建築物移動等円滑化基準に定められている350cmを下回っているため、車椅子使用者が円滑に乗降することができないおそれがある。</p> <p>② 車椅子使用者用駐車施設であることを示す路面表示（車椅子マーク）以外に、案内板や標識（立札）などが設けられていないため、車椅子使用者用駐車施設に適切に誘導することができないおそれがある。また、積雪時には路面表示が見えなくなり、車椅子使用者用駐車施設であることを認識することができないおそれがある。</p> <div data-bbox="312 1541 1334 1944">

<p>幅：約 315cm</p> </div>

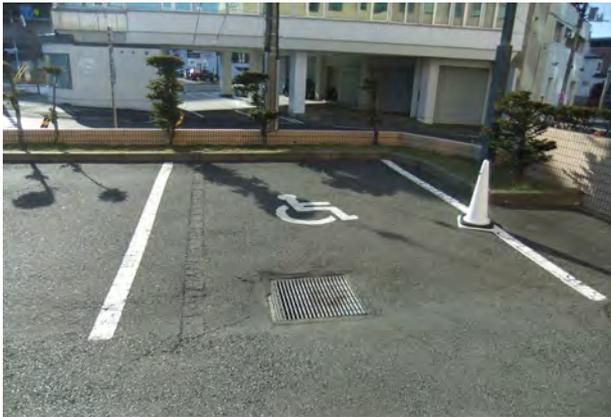
事例No.	54	項細目	1-(1)-エ
件名	車椅子利用者用駐車施設であることを示す標識等が設けられていないため、適切に誘導することができないおそれがあるとともに、積雪時に路面表示が見えなくなった場合、車椅子利用者用駐車施設であることを認識することができないおそれのあるもの		
調査対象機関名	日本司法支援センター釧路地方事務所（法テラス釧路）		
建物（建築年次）	民間ビル等入居（昭和 63 年）		
事例内容	<p>【建築物移動等円滑化基準等】</p> <p>バリアフリー法施行令第 17 条において、不特定かつ多数の者が利用し、又は主として障害者等が利用する駐車場を設ける場合には、車椅子使用者が円滑に利用することができる駐車施設（車椅子利用者用駐車施設）を 1 以上設けることと規定されている。</p> <p>また、i) バリアフリー法施行令第 19 条及び同条に基づき定められた国土交通省令において、移動等円滑化の措置がとられた駐車施設の付近には、当該駐車施設があることを表示する標識を見やすい位置に設けること、ii) 同施行令第 20 条第 1 項において、敷地等に当該駐車施設の配置を表示した案内板等を設けること（配置が容易に視認できる場合を除く。）と規定されている。</p> <p>【問題点】</p> <p>入居している民間ビル等の駐車場には、路面に車椅子マークを表示した車椅子利用者用駐車施設が 1 区画設けられているが、立札等の標識は設けられていないため、車椅子利用者用駐車施設に適切に誘導できないおそれがある。また、積雪時には路面表示（車椅子マーク）が見えなくなり、車椅子利用者用駐車施設であることを認識することができないおそれがある。</p>

調査対象機関の見解等	入居している民間ビル等の駐車場の管理はビル管理者等が行っているため、これまで車椅子利用者用駐車施設の表示については、意識していなかった。		
備考

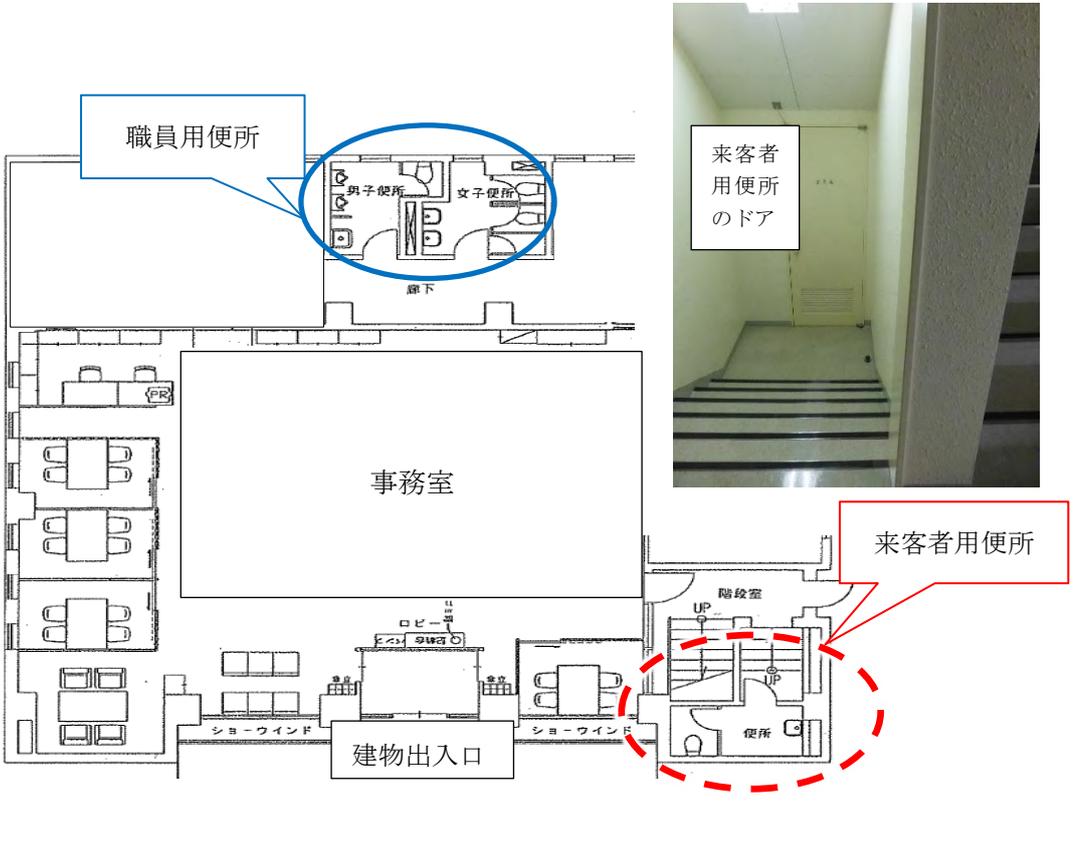
事例No.	55	項細目	1-(1)-オ
件名	便所に向かう階段に手すりが設けられていないもの		
調査対象機関名	(株) 日本政策金融公庫小樽支店		
建物(建築年次)	自機関所有(昭和51年)		
事例内容	<p>【建築物移動等円滑化基準等】 バリアフリー法施行令第12条第1号において、不特定かつ多数の者が利用し、又は主として障害者等が利用する階段には手すりを設けること（踊場を除く。）と規定されている。</p> <p>【問題点】 地下1階にある来客者用便所に向かう階段に手すりが設けられておらず、障害者等が階段を円滑に利用することができない状況となっている。</p>

調査対象機関の見解等	<p>建築物移動等円滑化基準等の内容を十分に理解しておらず、階段に手すりを設ける必要性については認識していなかった。</p> <p>なお、階段の昇降が困難な場合は、職員に申し出れば、1階の事務室奥に位置する職員用便所に案内することも可能である。</p>		
備考

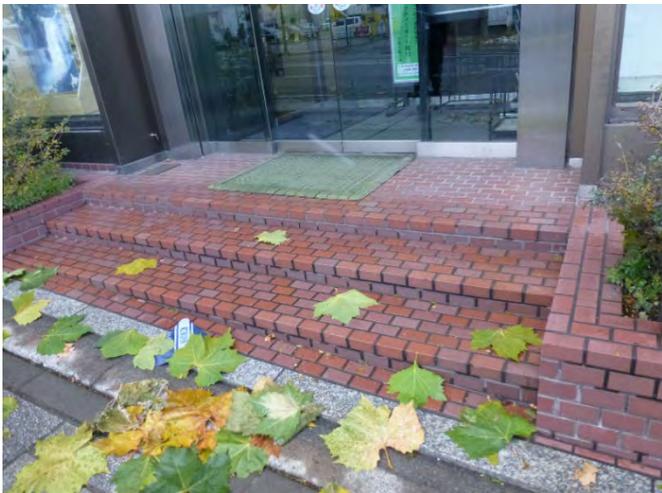
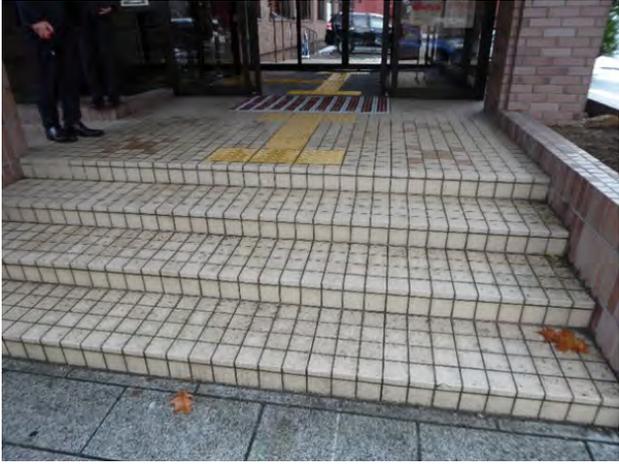
事例No.	56、57、62、63	項細目	1-(1)-オ
件名	正面玄関前にある敷地内の通路の段において、 ① 手すりが設けられていないもの (No.56、57) ② 踏面の端部とその周囲の部分の明度等の差がなく、障害者等が段を容易に識別できないもの (No.62、63)		
調査対象機関名 (建築年次)	【自機関所有】 (株) 日本政策金融公庫小樽支店 (昭和 51 年) (No.56、No.62) 日本年金機構札幌西年金事務所 (昭和 61 年) (No.57、No.63)		
事例内容	<p>【建築物移動等円滑化基準等】 バリアフリー法施行令第 16 条第 2 号において、不特定かつ多数の者が利用し、又は主として障害者等が利用する敷地内の通路に設けられる段（階段）には、手すりを設けること、踏面の端部とその周囲の部分との色の明度、色相又は彩度の差が大きいことにより段を容易に識別できるものとするものと規定されている。</p> <p>【問題点】 いずれも建物出入口（正面玄関）前にある段（階段）において、手すりが設けられていないことに加え、踏面の端部とその周囲の部分については、日本政策金融公庫小樽支店はいずれも赤茶色、札幌西年金事務所はいずれも白色で、明度等の差がなく、障害者等が段を容易に識別できず、円滑に利用することができない状況となっている。</p> <div style="display: flex; justify-content: space-around; align-items: center;"> <div data-bbox="295 1126 957 1619">

<p style="text-align: center;">(札幌西年金事務所)</p>
<p>調査 対象 機関 の見 解等</p>	<p>① 日本政策金融公庫小樽支店 建築物移動等円滑化基準等の内容を十分に理解しておらず、段に手すりを設ける必要性や、踏面の端部とその周囲の部分との色の明度等の差を大きくする必要性を認識していなかった。</p> <p>② 札幌西年金事務所 施設・設備の改修等が必要な場合には本部に要望することとしているが、これまで建築物移動等円滑化基準に適合させるといった観点から施設・設備を確認し、改修等を要望したことはなかった。 なお、当該段を利用することが困難又は不安に感じる場合には、段（階段）横に設置している手すり付きのスロープを利用することも考えられる。</p>
<p>備考</p>

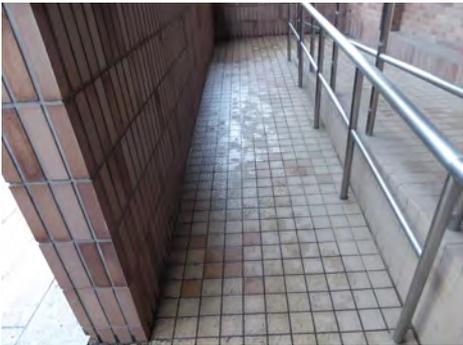
<p style="text-align: center;">(札幌西年金事務所：段（階段）横に設置されている手すり付きのスロープ)</p>

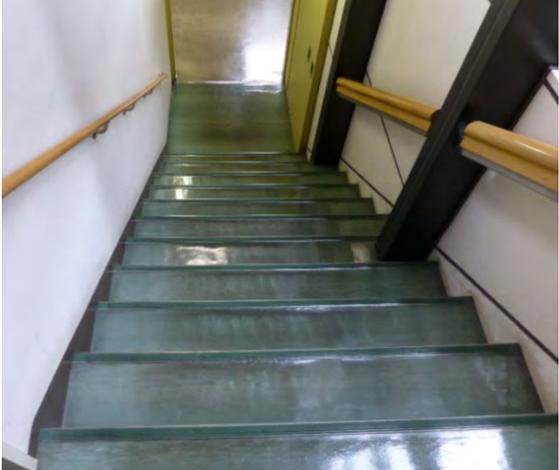
事例No.	58、60、66、67	項細目	1-(1)-オ
件名	建物内の階段において、 ① 踏面の端部とその周囲の部分が同系色になっているため、障害者等が段を容易に識別できないもの (No.58、60) ② 上端に近接する廊下等の部分に、視覚障害者に対し警告を行うための点状ブロック等が敷設されていないもの (No.66、67)		
調査対象機関名 (建築年次)	【自機関所有】 (独) 労働者健康安全機構北海道中央労災病院 (昭和 30 年) (No.58、66) (独) 地域医療機能推進機構札幌北辰病院 (平成 2 年) (No.60、67)		
建物 (建築年次)	自機関所有		
事例内容	【建築物移動等円滑化基準等】 バリアフリー法施行令第 12 条第 3 号において、不特定かつ多数の者が利用し、又は主として障害者等が利用する階段は、踏面の端部とその周囲の部分との色の明度、色相又は彩度の差が大きいことにより段を容易に識別できるものとする事と規定されている。 また、バリアフリー法施行令第 11 条第 2 号において、階段の上端に近接する廊下等の部分には、視覚障害者に対し警告を行うために、点状ブロック等を敷設することと規定されている。		
	【問題点】 いずれも建物内の階段において、 ① 踏面の端部とその周囲の部分について、北海道中央労災病院はいずれも緑色、札幌北辰病院はいずれも同系色で、明度等の差が小さく、障害者等が段を容易に識別できない状況となっている。 ② 階段の上端に近接する廊下等の部分に、視覚障害者に対し警告を行うための点状ブロック等が敷設されていないため、段に気が付かないおそれがある。

1 階から 2 階の診療科に向かう階段
	(北海道中央労災病院)

(札幌北辰病院)		
<p>調査 対象 機関 の見 解等</p>	<p>① 北海道中央労災病院 このような色使いとなった経緯は不明であるものの、これまで患者等から段を識別しにくいといった意見等が寄せられたことはなく、建築物移動等円滑化基準についても承知していなかったため、上記問題点については認識していなかった。</p> <p>② 札幌北辰病院 いずれの階段も病院の建設当初から設けられていたものと推測されるが、このような色使いとなった経緯は不明であり、健康管理センター等に向かう階段について、段を容易に識別することができないとは認識していなかった。</p> <p>また、建物外の敷地内の通路には視覚障害者誘導用ブロックを敷設しているが、建築物移動等円滑化基準において、建物内の階段（上端に近接する廊下等の部分）にも点状ブロック等の敷設が求められていることについては、承知していなかった。</p>	
<p>備考</p>	<p>なお、北海道中央労災病院においては、平成29年11月に当該階段で転落事故が発生したため、その対策として階段への手すりの増設や注意を促すための貼り紙が行われている。</p>

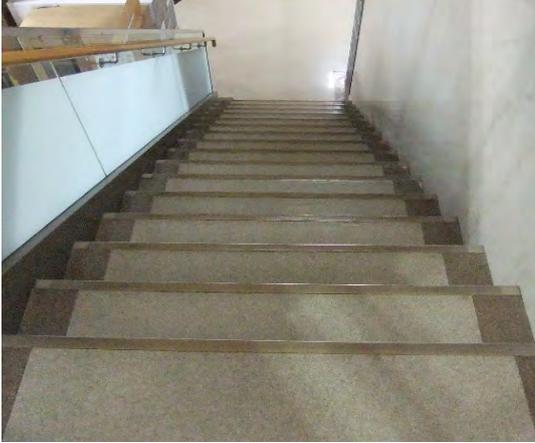
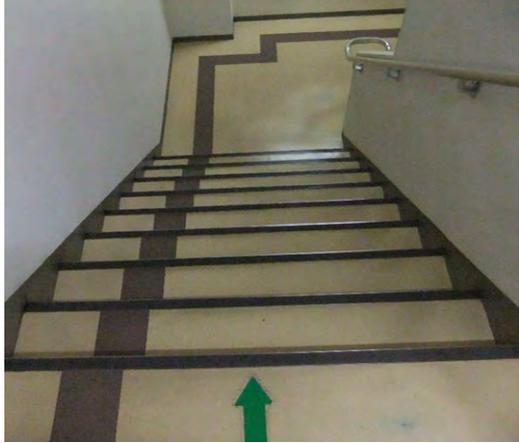
<p>1階から2階の健康管理センター等 に向かう階段</p>

<p>1階からレストランや売店のある地階に 向かう階段</p>

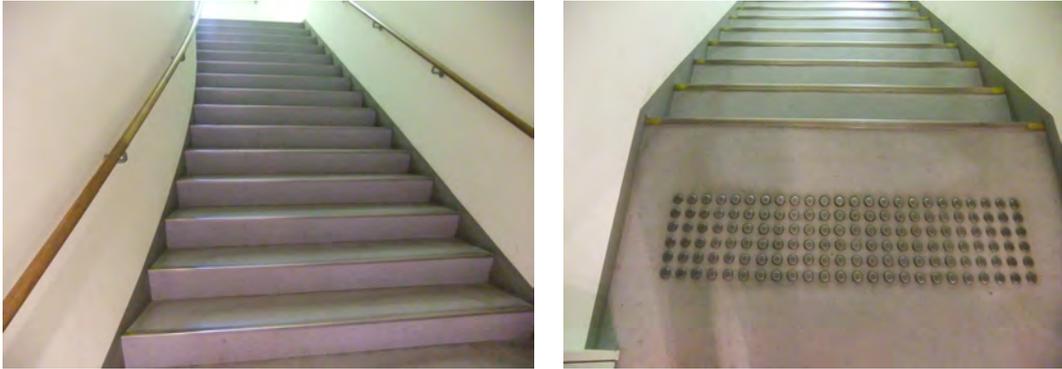
調査対象機関の見解等	階段踏面の端部の色について、当初は黄色であったが、経年劣化により退色したものである。		
備考

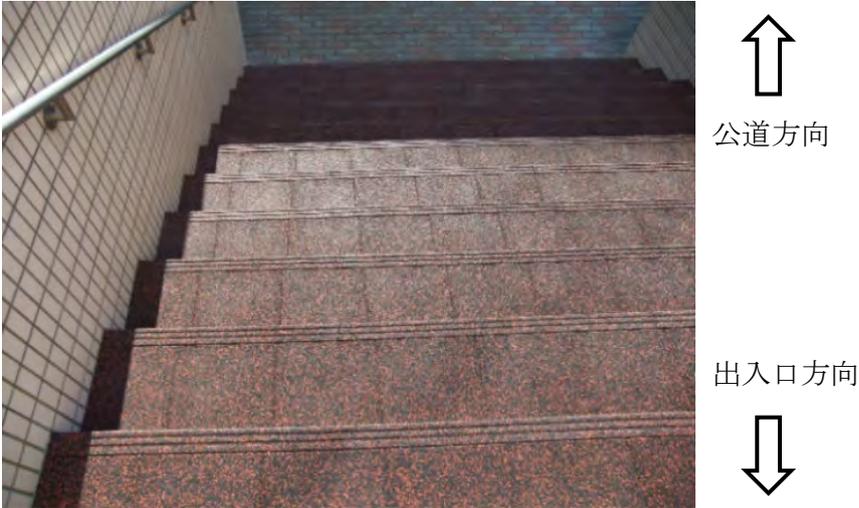
<p style="text-align: center;">(法テラス釧路)</p>

事例No.	61、64、65	項細目	1-(1)-オ
件名	敷地内の通路にある段の踏面の端部とその周囲の部分が同系色になっているため、障害者等が段を容易に識別できないもの		
調査対象機関名 (建築年次)	【民間ビル等入居】 日本司法支援センター釧路地方事務所（法テラス釧路）（昭和63年）(No.61) 【自機関所有】 日本年金機構札幌北年金事務所（昭和59年）(No.64) 同 小樽年金事務所（昭和56年）(No.65)		
事例内容	【建築物移動等円滑化基準等】 バリアフリー法施行令第16条第2号において、不特定かつ多数の者が利用し、又は主として障害者等が利用する敷地内の通路に設けられる段（階段）には、踏面の端部とその周囲の部分との色の明度、色相又は彩度の差が大きいことにより段を容易に識別できるものとするものと規定されている。		
	【問題点】 いずれも建物出入口（正面玄関）に向かう段の踏面の端部とその周囲の部分について、法テラス釧路が入居している民間ビル等の敷地南面に設けられている段はいずれも赤茶色、札幌北年金事務所及び小樽年金事務所はいずれも同系色で、明度等の差がないため、障害者等が段を容易に識別できない状況となっている。

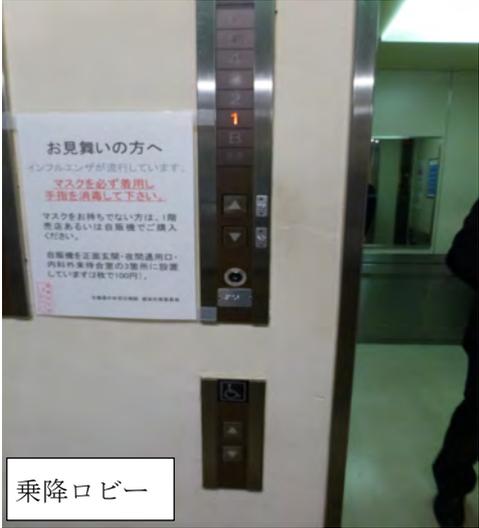
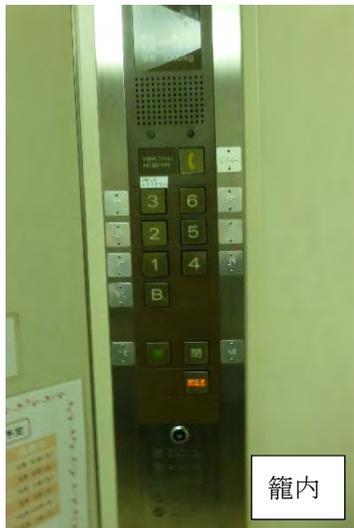
<p data-bbox="1155 1657 1232 1720">籠内</p>	
(北海道中央労災病院)

事例No.	68、69	項細目	1-(1)-カ
件名	エレベーターに到着する階等を音声により知らせる装置が設けられていないため、視覚障害者が円滑に利用することができないおそれのあるもの		
調査対象機関名 (建築年次)	【自機関所有】 (独) 労働者健康安全機構北海道中央労災病院 (昭和 30 年) (No.68) (独) 地域医療機能推進機構札幌北辰病院 (平成 2 年) (No.69)		
事例内容	【建築物移動等円滑化基準等】 バリアフリー法施行令第 18 条第 2 項第 5 号において、不特定かつ多数の者が利用し、又は主として視覚障害者が利用する移動等円滑化経路を構成するエレベーターには、i) 籠内及び乗降ロビーに点字その他の方法により視覚障害者が円滑に操作することができる制御装置を設けること、ii) 籠内には籠が到着する階並びに籠及び昇降路の出入口の戸の閉鎖を、また、籠内又は乗降ロビーには到着する籠の昇降方向を、それぞれ音声により知らせる装置を設けることと規定されている。		
	【問題点】 いずれもエレベーターの籠内及び乗降ロビーにおいて、制御装置に点字表示はあるものの、籠内等に到着する階等を音声により知らせる装置が設けられていないため、視覚障害者が操作に当たって円滑に利用することができないおそれがある。

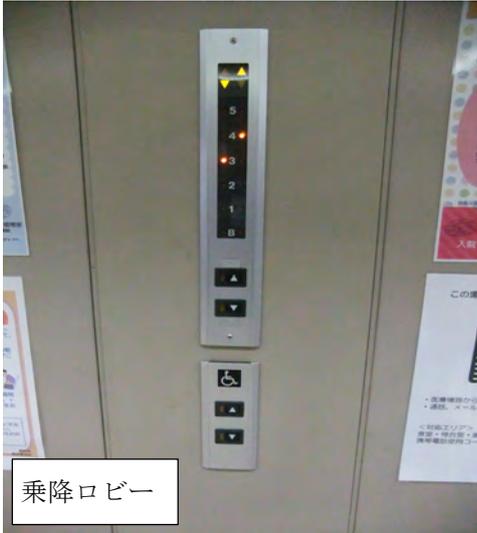
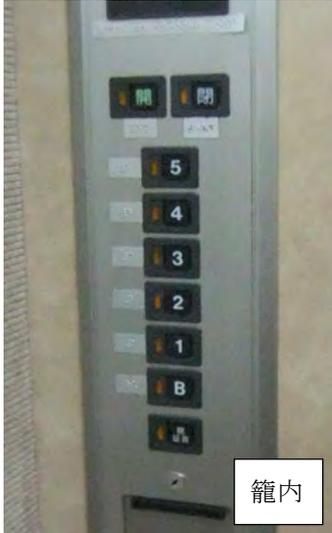
<p>籠内</p> </div> </div> <p style="text-align: center;">(札幌北辰病院)</p>
<p>調査 対象 機関 の見 解等</p>	<p>① 北海道中央労災病院 建築物移動等円滑化基準等を承知しておらず、エレベーターに音声により知らせる装置が必要であることについては、認識していなかった。</p> <p>② 札幌北辰病院 病院建設時に設置されたエレベーターであり、設置から時間が経過しているため、音声により知らせる装置が設けられていない経緯等は不明である。</p>
<p>備考</p>

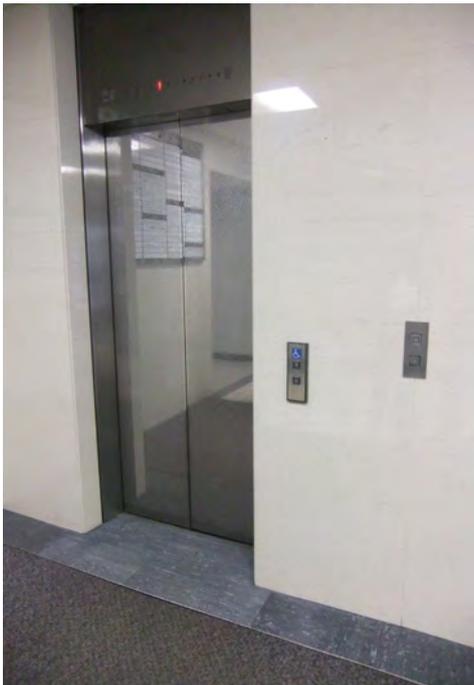
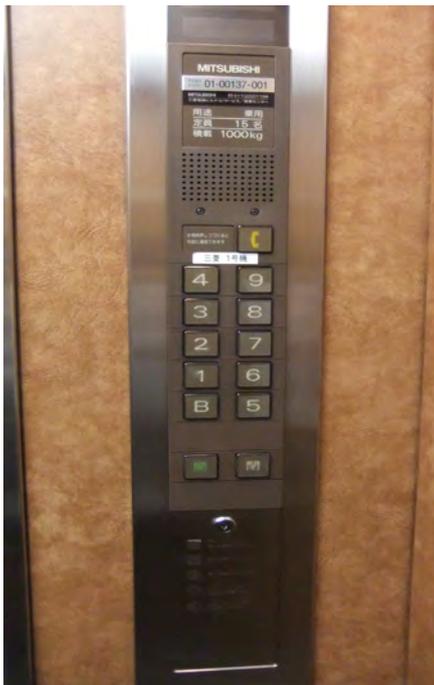
<p>(乗降ロビー)</p> </div> <div style="text-align: center;">

<p>(籠内)</p> </div> </div>		
調査対象機関の見解等	<p>本店からの指示 (注) に基づき点検を実施した結果、エレベーターの制御装置に点字表示がないことを認識し、入居している民間ビル等のビル管理者等に対応を依頼したのではないかと推測されるが、当時の記録はない。また、現在においても点字表示がないことについては、今回の指摘により改めて認識した。</p> <p>(注) 日本政策金融公庫本店は、障害者差別解消法の施行に合わせ、障害者の来訪を想定した移動経路の点検を指示しており、当該指示には「エレベーターの操作ボタンに点字表示はあるか。」という項目が示されている。また、点検の結果、見直しが必要な場合、札幌支店のように借用店舗に</p>

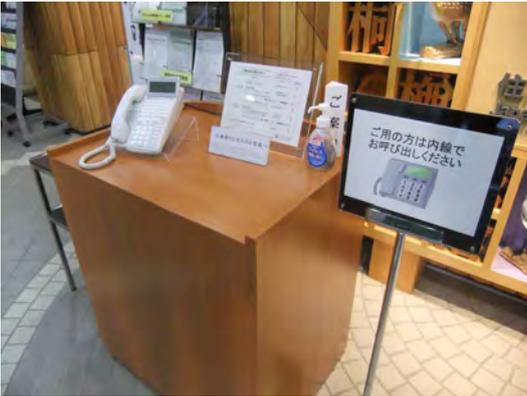
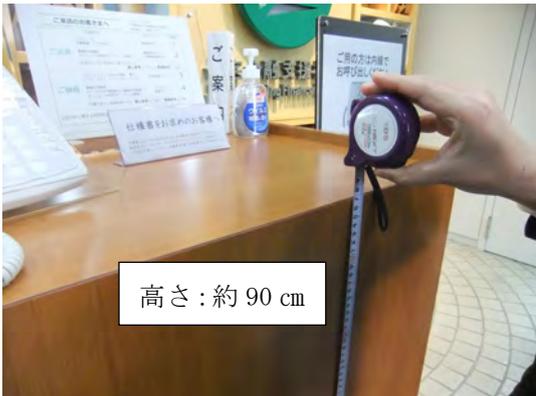
</div>		
調査対象機関の見解等	<p>建築設計標準において車椅子使用者が使いやすいカウンターの高さが定められていることなどについては、承知していなかったため、上記問題点については認識していなかった。</p> <p>なお、障害者差別解消法の施行を契機として、平成 28 年度及び 29 年度に、i) 電話機の角度の調整、ii) 電話番号案内の分かりやすい内容への見直し、iii) 電話時に手荷物を置くミニテーブルの設置などの対応を行ったが、カウンターの高さ等に変更していなかった。</p>
