独立行政法人等における障害者等への配慮に関する実態調査

結果報告書

令和2年12月

北海道管区行政評価局

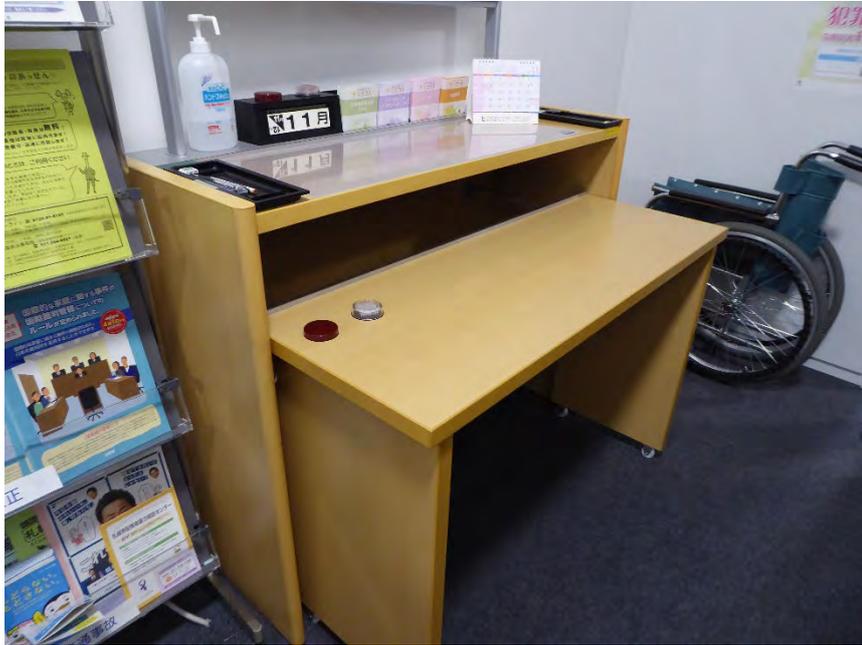
(望ましい対処の例：日本司法支援センター札幌地方事務所（法テラス札幌）)
立位で使用する受付台に、車椅子使用者が膝を入れるスペースを確保した車椅子使用者向けの受付台を併設して、車椅子使用者の利便に配慮している。

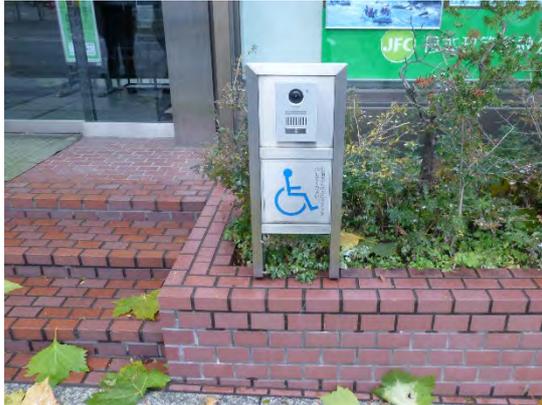
同支店は、階段前に職員を呼び出すためのインターホンを設置するとともに、携帯用スロープ（※）を配備し、介助等の申出があった場合には、携帯用スロープを設置して店舗内に案内することが可能となっている。

（職員を呼び出すためのインターホン）

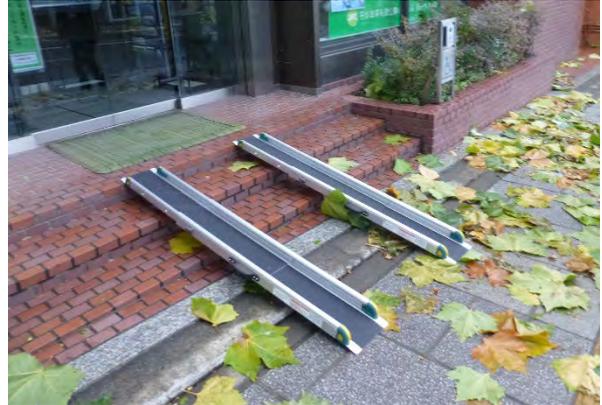
（階段に携帯用スロープを設置した状態）

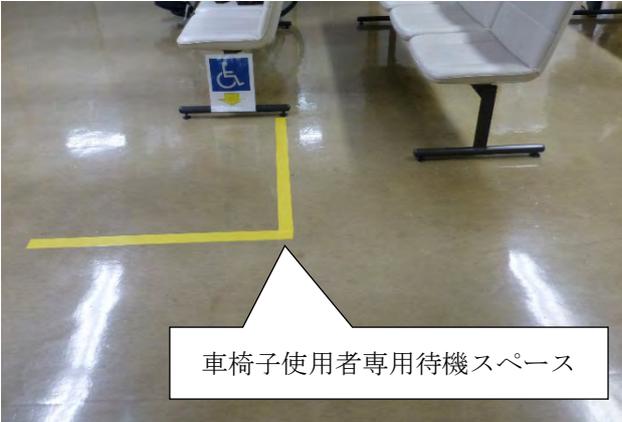
件名	調査対象機関名	事例内容
① 車椅子使用者専用の待機スペースの設置	（独）労働者健康安全機構（北海道中央労災病院）	<p>同病院は、車椅子を使用する患者は外来待合スペースの通路に待機せざるを得ず、他の患者等と接触するおそれなどもあったため、外来待合スペースの長椅子の配置を調整して通路幅を確保するとともに、車椅子使用者専用の待機スペースを設けている。これにより、車椅子使用者が通路を安全に通過することができ、また、安全に診察を待つことができるようにしている。</p>

<p style="text-align: center;">車椅子使用者専用待機スペース</p>
② 車椅子使用者専用の相談ブースの設置	日本年金機構（札幌西年金事務所、札幌北年金事務所、函館年金事務所、小樽年金事務所）	<p>4 年金事務所は、車椅子使用者が円滑に通過することができるよう、出入口幅が広く、直進で通過することができる相談ブースを設けている。</p> <p>なお、出入口幅が広いことにより、相談時に他の来訪者等からブース内が見えてしまうおそれがあるため、当該相談ブースは、相談者のプライバシーに配慮し、来訪者向けスペースの一番奥に設けている。</p>

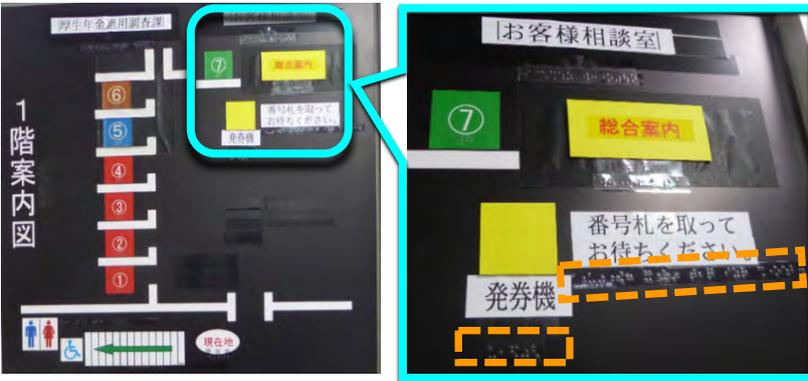
件名	調査対象機関名	事例内容
③ 点字シールを作成し、庁舎案内板等に貼付	日本年金機構 (札幌西年金事務所、札幌北年金事務所、函館年金事務所、小樽年金事務所)	<p>4年金事務所は、点字表示による案内を行うため、各出先機関単位で点字用のラベルプリンターを使用して点字シールを作成し、庁舎案内板や便所の扉、相談ブースの入口などに貼付している。</p>

<p>(小樽年金事務所での庁舎案内板の点字シール：点線囲み部分に貼付)</p>

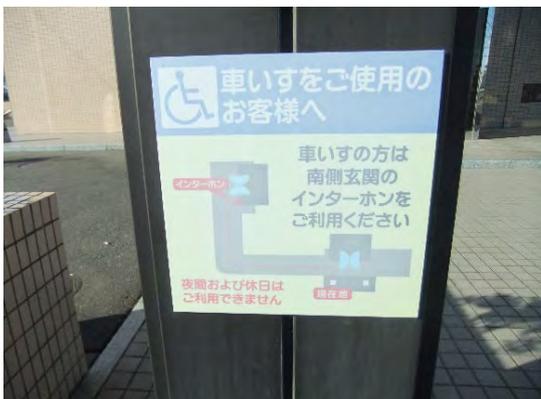
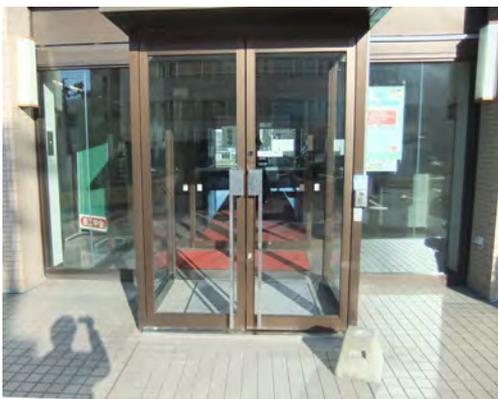
事例No.	72	項細目	2-(1)-イ
件名	職員を呼び出すためのインターホンの手前に、移動させることが困難な障害物が置かれているため、車椅子使用者等がインターホンを円滑に使用することができないもの		
調査対象機関名	日本司法支援センター釧路地方事務所（法テラス釧路）		
建物（建築年次）	民間ビル等入居（昭和 63 年）		
事例内容	<p>【施設・設備の現状】 建物出入口（正面玄関）手前には段差があるため、車椅子使用者等に対して南側玄関を利用するよう案内しているが、南側玄関の出入口の扉は、下枠が床面よりも高く、段差が生じており、車椅子使用者等にとって開閉が困難な外開き戸となっている上、開閉が難しいほど重い扉となっている。</p> <p>【職員による介助の取組】 南側玄関横に職員を呼び出すためのインターホンが設置されており、段差の通行や扉の開閉が困難となる車椅子使用者等から当該インターホンで介助の申出があった場合には、職員が介助を行うこととしている。</p> <p>【問題点】 当該インターホンの手前に、移動させることが困難な障害物（コンクリート製のぼり旗用の土台）が置かれているため、車椅子使用者等が当該インターホンを円滑に使用することができない状況となっている。</p>

(正面玄関手前柱に掲示されている案内図)	(南側玄関)

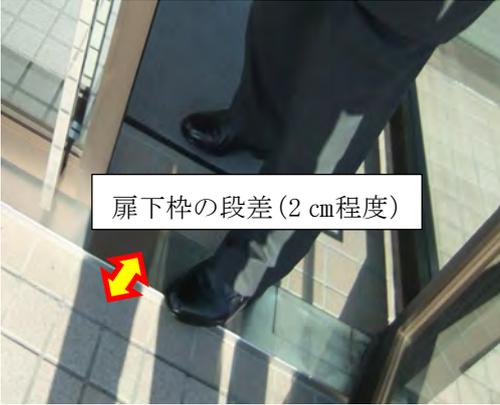
<p>扉下枠の段差(2 cm程度)</p> <p>(南側玄関扉の下枠の段差)</p> </div> <div style="text-align: center;">

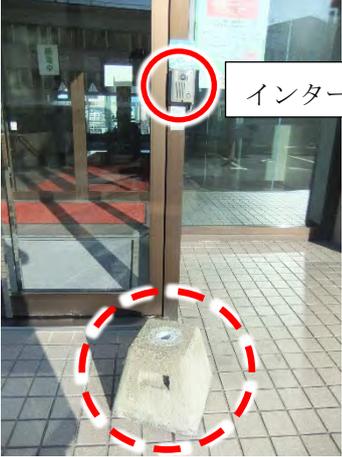
<p>インターホン</p> <p>(インターホンの手前に置かれているコンクリート製土台)</p> </div> </div>
<p>調査 対象 機関 の見 解等</p>	<p>障害物(コンクリート製ののぼり旗用の土台)は自らが置いたものではないものの、これまで車椅子使用者等が来訪した場合に想定される移動経路の点検等を実施していなかったため、インターホンの使用に当たって障害になると認識していなかった。</p>
<p>備考</p>

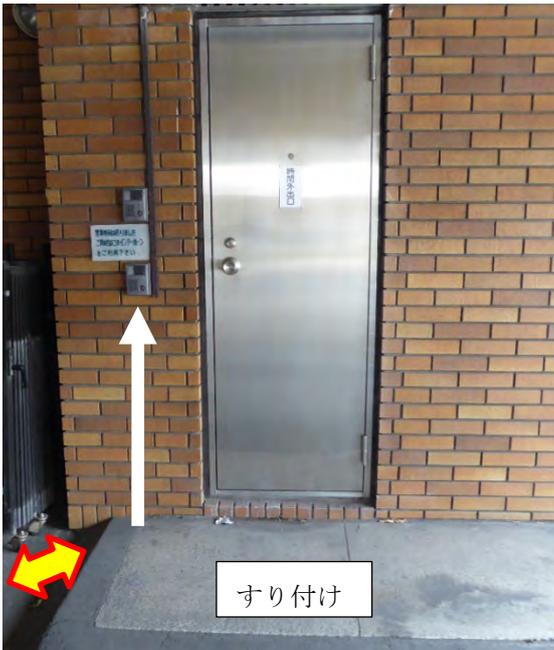
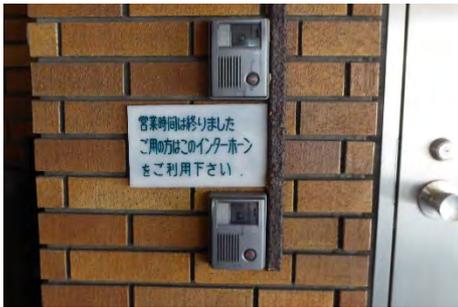
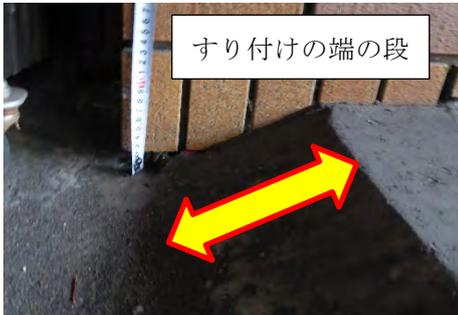
事例No.	73	項細目	2-(1)-イ
件名	職員を呼び出すためのインターホンが、公道と建物出入口との段差を解消するために設けられたすり付けの端の上方に設置されており、車椅子を停車することができるほどのスペースがないため、車椅子使用者がすり付けの端を踏み外してしまうおそれのあるもの		
調査対象機関名	(株) 日本政策金融公庫室蘭支店		
建物(建築年次)	自機関所有(昭和41年)		
事例内容	<p>【施設・設備の現状】 建物2階の事務室への移動手段が階段のみとなっている。</p> <p>【職員による介助の取組】 1階の建物出入口(正面玄関)横の夜間出入口に職員を呼び出すためのインターホンを設置しており、階段の昇降が困難となる車椅子使用者等から当該インターホンで介助の申出があった場合には、職員が1階の会議室に案内することとしている。</p> <p>【問題点】 当該インターホンは、夜間出入口付近に設けられている公道との約8cmの段差を解消するためのすり付け(短いスロープ)の端の上方に設置されているが、車椅子使用者が車椅子を停車することができるほどのスペースがないため、当該インターホンを使用する場合にすり付けの端を踏み外してしまうおそれがある。</p> <p>なお、当該インターホンの上には、「営業時間は終了しました ご用の方はこのインターホンをご利用下さい」と夜間呼出し用の表示のみが掲載されているため、日中には使用することができないと誤解してしまうおそれがある。</p>

調査 対象 機関 の見 解等	障害者差別解消法の施行に合わせ、本店からの指示に基づき、i) インターホンは車椅子使用者等が利用できる高さに設置されているか、ii) 故障等、利用に支障がないかについて点検を実施し、当該インターホンが正常に作動することを確認したが、設置場所については、インターホンを使用する場合に危険であると認識していなかった。
備考

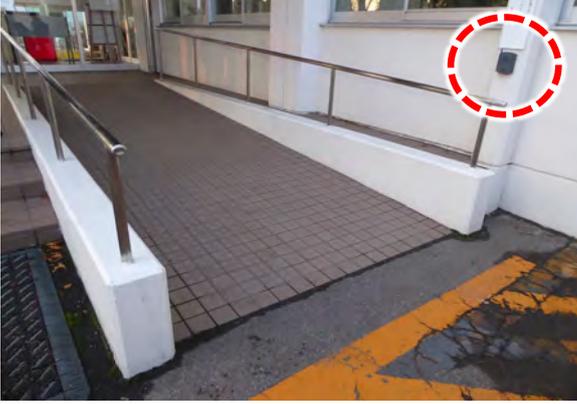
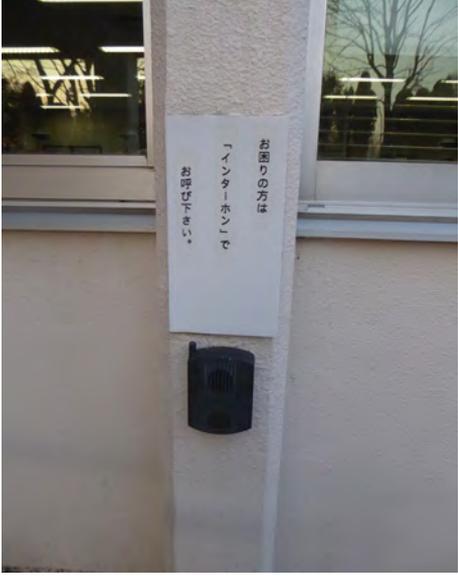
事例No.	74	項細目	2-(1)-イ
件名	職員を呼び出すためのインターホンが、車椅子使用者等が斜面上で一旦停止してから手すり越しに操作しなければならない位置に設置されているため、車椅子使用者等の使用に配慮されていない上、故障しているもの		
調査対象機関名	日本年金機構函館年金事務所		
建物（建築年次）	自機関所有（昭和 55 年）		
事例内容	<p>【施設・設備の現状】 建物出入口（正面玄関）に至る経路には階段とスロープが設けられている。</p> <p>【職員による介助の取組】 スロープの下端付近には職員を呼び出すためのインターホンを設置しており、スロープの通行が困難となる車椅子使用者等から当該インターホンで介助の申出があった場合には、職員が介助を行うこととしている。</p> <p>【問題点】 当該インターホンは、車椅子使用者等が斜面上で一旦停止してから手すり越しに操作しなければならない位置に設置されているなど、車椅子使用者等の使用に配慮されていない。また、当局が現地確認をした際には、当該インターホンは故障しており、使用することができない状況になっていた。</p> <div style="display: flex; justify-content: space-around;">

</div>		
調査対象機関の見解等	<p>インターホンの設置場所については、利用者等から苦情等がなかったため、車椅子使用者等が円滑に使用することができないと認識していなかった。</p> <p>また、事務所内の設備等については、本部からの指示に基づき、定期的に点検を実施しているが、当該インターホンは点検対象となっていないため、故障を把握していなかった。</p>

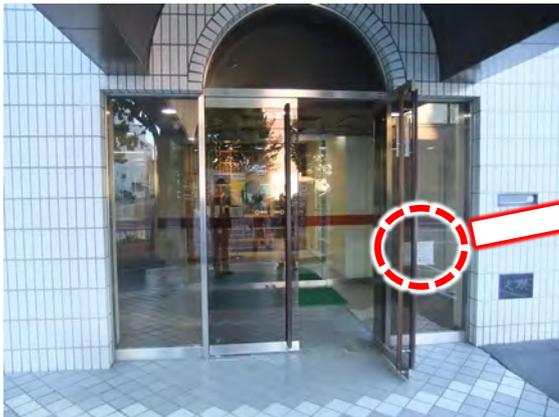
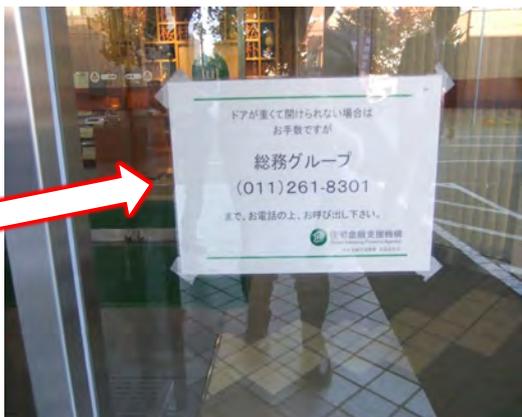
事例No.	75	項細目	2-(1)-イ
件名	職員を呼び出すためのインターホンが故障しているが、修理等が行われていないため、利用者が自ら携帯電話等で職員を呼び出さなければならないもの		
調査対象機関名	(独) 住宅金融支援機構北海道支店		
建物(建築年次)	自機関所有(昭和61年)		
事例内容	<p>【施設・設備の現状】 建物出入口(店舗玄関)の扉が、車椅子利用者等にとって開閉が困難な外開き戸となっている上、開閉が難しいほど重い扉となっている。</p>		
	<p>【職員による介助の取組】 玄関アプローチの柱に職員を呼び出すためのインターホンを設置しており、扉の開閉が困難となる利用者から当該インターホンで介助の申出があった場合には、職員が開閉を行うこととしている。</p> <p>その後、当該インターホンが故障して使用できなくなったため、扉の横に、事務室の電話番号を記載した貼紙を掲示している。</p> <p>【問題点】 当該インターホンは少なくとも平成28年度から故障したまま修理等が行われていない。</p> <p>また、事務室の電話番号を記載した貼紙を掲示しているものの、利用者は、職員を呼び出すためには、通話料を負担し、携帯電話等で事務室に電話しなければならない状況となっている。</p>

(玄関扉(開き戸))	(職員の呼出しを求める貼り紙)

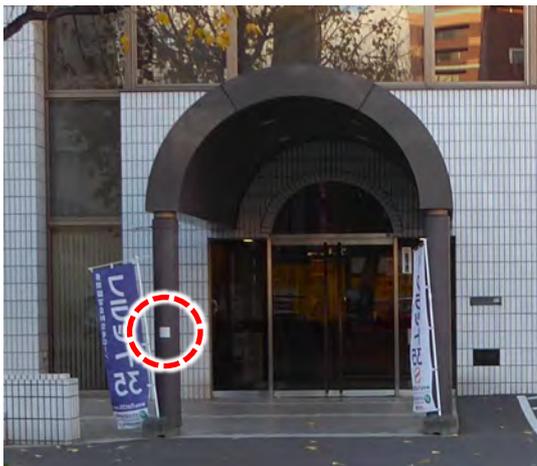
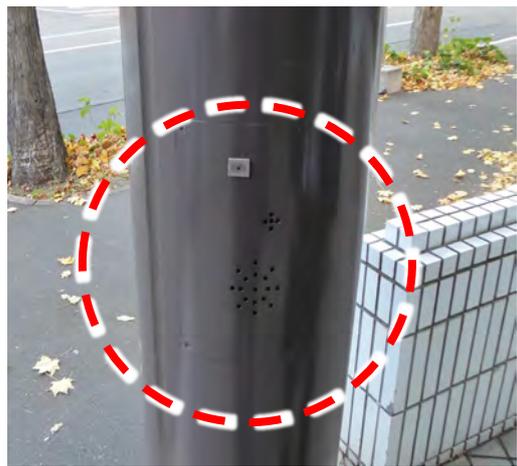
(玄関アプローチの柱に設置されている故障したままのインターホン設備)

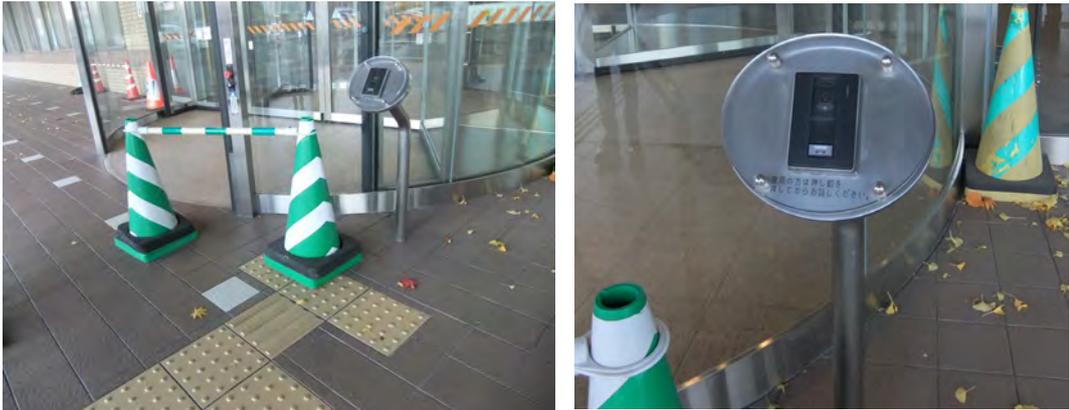
調査対象機関の見解等	これまでに視覚障害者からインターホンを使用できないといった申出等がなく、インターホンにも点字表示が必要であることについては、認識していなかった。		
備考

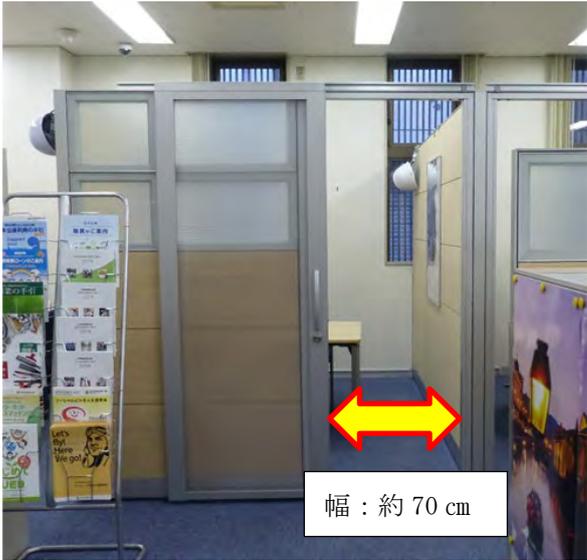
調査対象機関の見解等	障害者差別解消法の施行に合わせ、本店からの指示に基づき、建物出入口から事務室内の窓口までの経路について車椅子使用者等の来店を想定した幅や段差の有無などの点検を実施し、建物出入口の段差（階段）については携帯用スロープを用意して職員が介助することを決めていた。しかし、相談室の出入口幅が車椅子使用者にとって円滑に通過することができないものであることについては、点検の項目にもなく、気が付いていなかった。		
備考
