電動リモコンシャッター受信機からの不要電波発射による障害

～ 電動リモコンシャッター受信機からの航空管制用周波数への不要波発生事案 ～

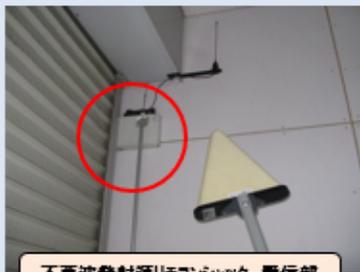
不要波発射源リモコンシャッター受信部

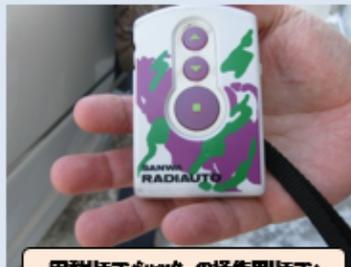
電動リモコンシャッターの操作用リモコン

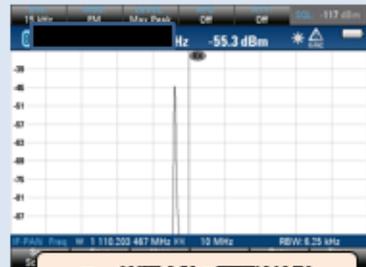
フィールド調査時の不要波波形

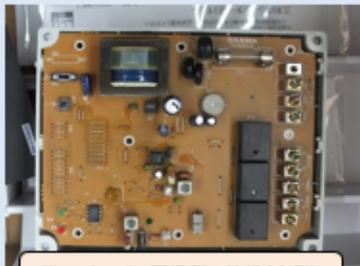
リモコンシャッター受信部の基板 (表側)

- ①某年12月〇日、某空港管制へ障害申告を受ける。
- ②12月〇日現地調査を行ったが妨害波は確認されずアラーム発生も無かった。
- ③12月△日、スペアナで確認しつつ移動していたところ、当該周波数において変動する不明波を補足し、付近を調査した結果、民家の電動リモコンシャッターの受信機付近から発射されていることを確認した。
- ④同日、電動リモコンシャッターの製造メーカー技術部門に連絡し、原因究明の調査協力の同意を得る。
- ⑤12月◇日、製造者メーカーから技術者を派遣する旨連絡を受け、電動リモコンシャッター所有者と調査日時を調整を実施した。
- ⑥〇月×日、合同調査を実施し、受信機2台のうち1台から不要波が発生していることを確認し当該設備を外して持ち帰り、総通局において基板を調査した結果、電源部の平滑コンデンサの不具合を確認し製造メーカー側に指摘のうえ詳細な原因究明等を依頼した。

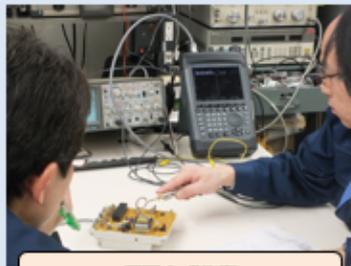
原因究明作業

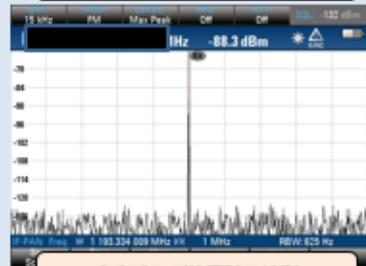
室内プロブ使用時の波形
