# 第4種踏切道の安全確保に関する実態調査

## 結果報告書

総務省行政評価局

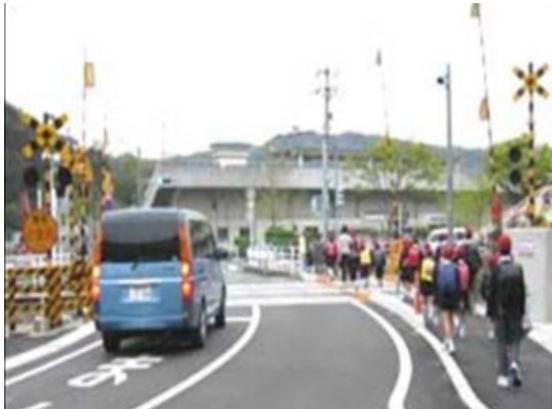
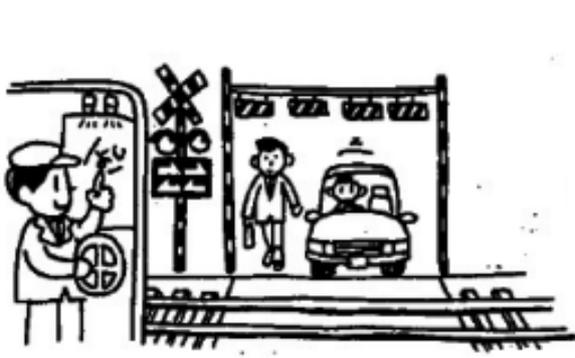
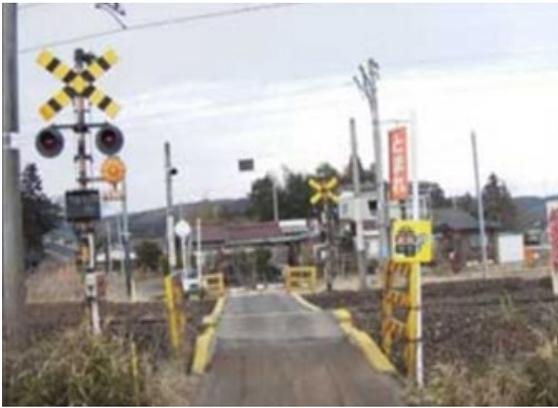
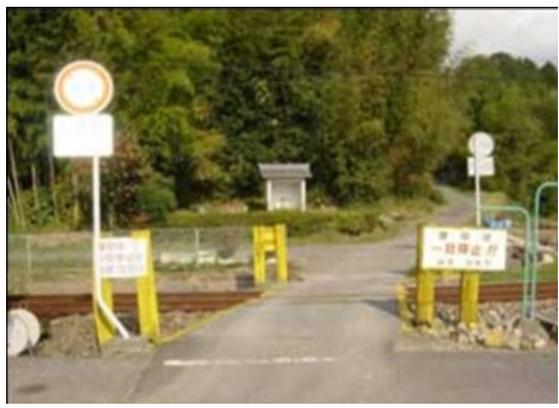
図1-① 踏切道の区分

鉄道と道路<sup>1</sup>とが交差する場所である踏切道は、令和元年度末現在、全国に3万3,004か所ある<sup>2</sup>。踏切道は、踏切保安設備の有無等により四つに区分され、踏切遮断機が設置等されたものが第1種踏切道、踏切警報機が設置されたものが第3種踏切道、いずれも設置等されていないものが第4種踏切道である<sup>3</sup>。

<sup>3</sup> 第1種踏切道は、自動踏切遮断機を設置するか又は踏切保安係を配置して、遮断機を閉じ道路を遮断するもの、第2種踏切道は、踏切保安係を配置して、一定の時間内において遮断機を閉じ道路を遮断するもの、第3種踏切道は、踏切警報機を設置しているもの、第4種踏切道は、第1種から第3種まで以外のものをいう(鉄道事業等報告規則(昭和62年運輸省令第9号)別表第2第9号表)。

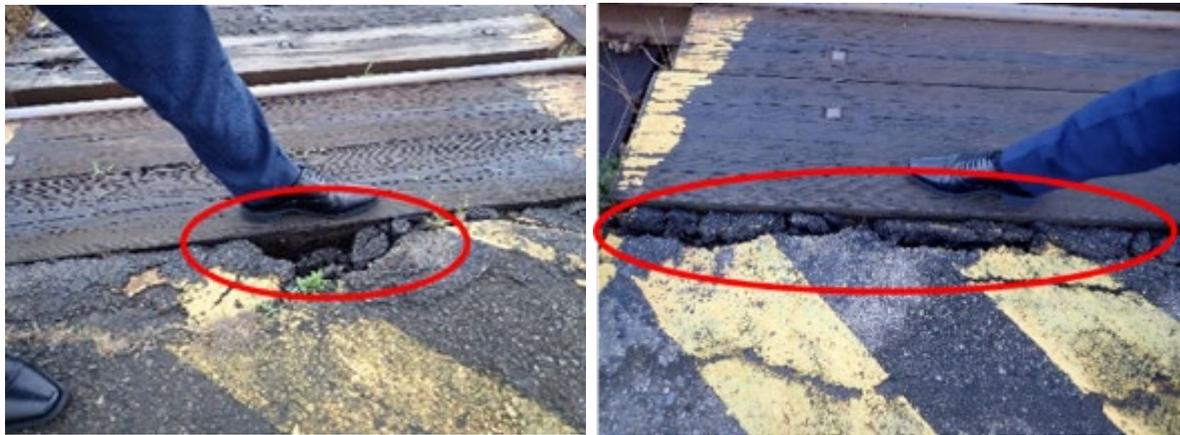
調査対象とした踏切道について、現地調査を行った際、道路の舗装が劣化している状況があった。鉄道事業者は、鉄道用地内であることから、鉄道事業者が実施するものと認識しているが、道路の管理者は、過去に自ら舗装を実施した経緯から、道路の管理者が実施すると認識しており、両者の認識に相違がみられた。今後、両者で協議して修繕するとしている。

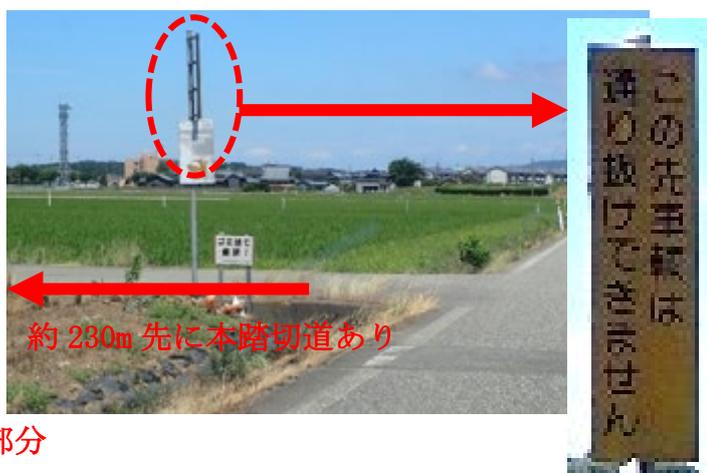
【交差点部分の状況と予告看板】

本踏切道は、市道と接続しており、踏切幅員は1.8mである。道路交通法による「二輪の自動車以外の自動車通行止め（小特を除く。4月1日から12月9日まで）・通行止め（12月10日から翌年3月31日まで）」の規制がある。踏切道の箇所の幅員が狭く、通行してきた市道を転回して戻るとは困難で、後進する場合には交差点まで約230mの後進が必要である。過去には、市道側から本踏切道に進入した普通自動車による事故が発生している。

当該市道に進入する付近には、市が「この先車<sup>りょう</sup>輛は通り抜け出来ません」と表記された看板を設置しており、自動車による通行者に注意喚起をしている。

※ なお、当省による現地調査の際には、この看板に気付かず踏切道の直前まで進入した軽自動車があった。

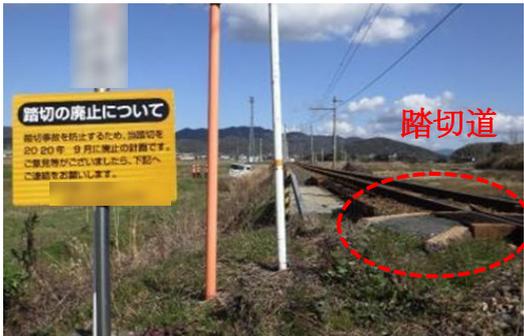
表3-(1)-⑧ 一定期間廃止予告看板を設置して廃止への反対がないかを確認している事業者の例

事例の概要	
<p>鉄道事業者は、これまで、第4種踏切道を廃止するに当たり、過疎地で地権者等を特定できず廃止手続が進められないケースや、地権者が県外に在住していること等により、その探索、同意の取得に多大な負担を生じているケースが散見されること等を踏まえ、令和2年度から、以下のとおり新たな取組を試行している。</p> <p>i) 通行量調査の結果、1日当たりの通行者が0～数人で、周辺に集落がない第4種踏切道を10か所<sup>(※)</sup>抽出。踏切道の前後に、下記の内容を示した看板を設置</p> <p>※ 踏切道の道路種別は、市道4か所、農道5か所及び林道1か所。いずれも市が管理する道路である。</p>	
(看板の記載例)	(看板の設置状況)
<p style="text-align: center;">踏切の廃止について</p> <p>踏切事故を防止するため、当踏切を○年○月に廃止の計画です。ご意見等がございましたら、下記へご連絡をお願いします。</p> <p style="text-align: right;">連絡先：○○ 電話番号：○○</p>

<p>※ ぼかし部分には、連絡先等が記載</p> <p>ii) 看板に記載した期日(設置からおおむね半年から1年後)までに連絡がなければ、それをもって交差道路の管理者に廃止したい旨を申し入れ、了解が得られれば、ロープ等で踏切道を閉鎖し、廃止の手続を実施。踏切道の利用者等から連絡があれば、その者と廃止に向けた協議を実施</p> <p>鉄道事業者は、看板を設置している10か所のうち7か所については、看板を見た住民から廃止に反対との連絡があり、今後個別に協議を行っていきとしている。残る3か所については、引き続き様子を見ている状況であり、期日までに反対の連絡がなければ、廃止に向けて交差道路の管理者との協議を進めることとなるとしている。</p> <p>本取組について、鉄道事業者は、踏切道の通行者の特定には有効である一方、道路の管理者等との手続は従来どおりであるため、協議の迅速化までには至っていない点が課題であるとしている。</p>

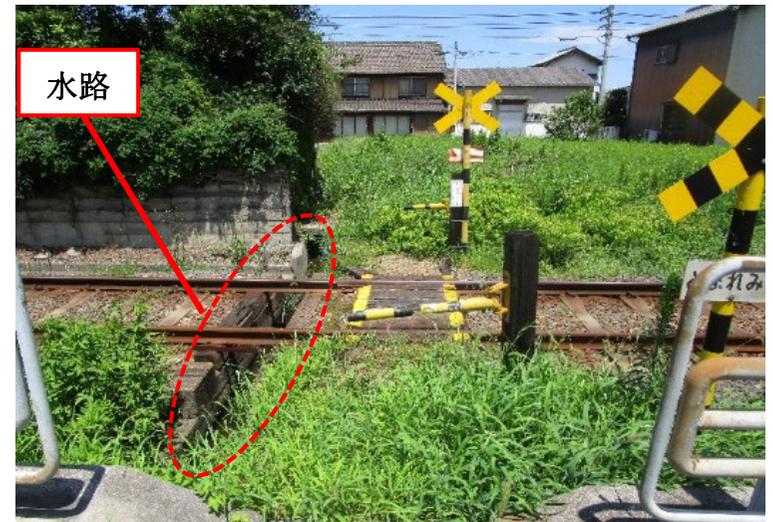
【踏切道の全景】 ※①から撮影

○ 本踏切道については、廃止等に向けた協議は行われていない。その理由について、鉄道事業者は、踏切事故の発生や地域住民等からの要望がなかったためとしているが、一方で、地域住民からの要望等があれば、廃止を検討する考えを有している。

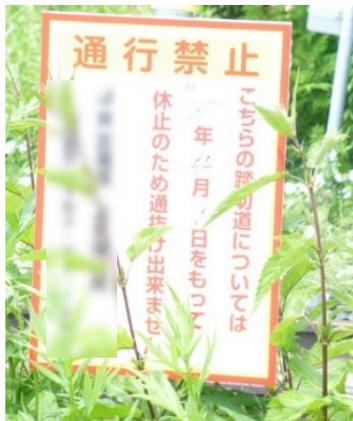
【通行禁止の看板】

- 当省が実施した踏切道の現地調査の際、以下の状況が確認された。
  - ・ 踏切道の周辺には雑草が繁茂していた。
  - ・ 鉄道事業者により、「こちらの踏切道については平成27年4月1日をもって休止のため通抜け出来ません」と記載された看板が設置され、線路を通行する部分にはロープが張られていた。
- 当省による現地調査後の令和2年10月に、本踏切道は廃止された。

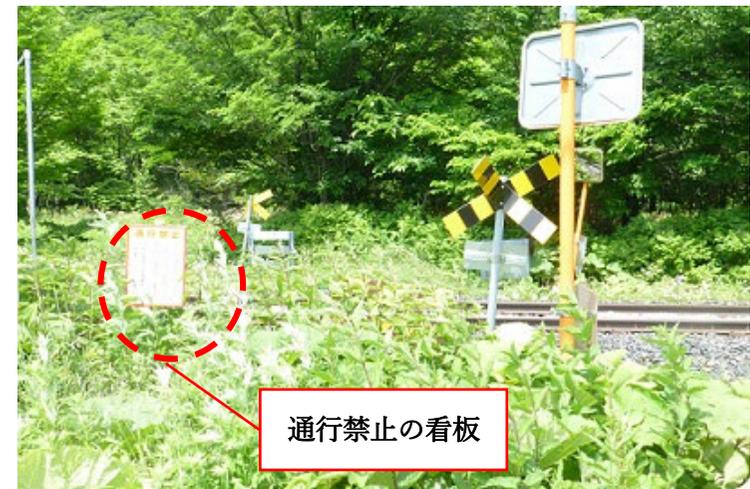
【踏切道の全景】 ※①から撮影

- 鉄道事業者は、法令等には定められていないものの、不要なトラブルを避けるため、踏切道の廃止に当たって、廃止により影響を受ける可能性がある者（周辺の土地の地権者、踏切道の利用者、交差道路の管理者等）の同意を得ることとしている。
- 鉄道事業者は、本踏切道は利用実態がないことから廃止を検討した。本踏切道の土地所有者（交差道路の管理者）を、本踏切道の所在する町、財務局等の関係機関に確認したものの特定できず、直ちに廃止を行うことは困難と判断し、段階的に進めることとした。具体的には、町から同意を得て、本踏切道を休止<sup>(※1)</sup>とし、通行禁止であること及び鉄道事業者の連絡先を記した看板を設置し、休止の影響を受ける者がいる場合に照会できるよう措置した。

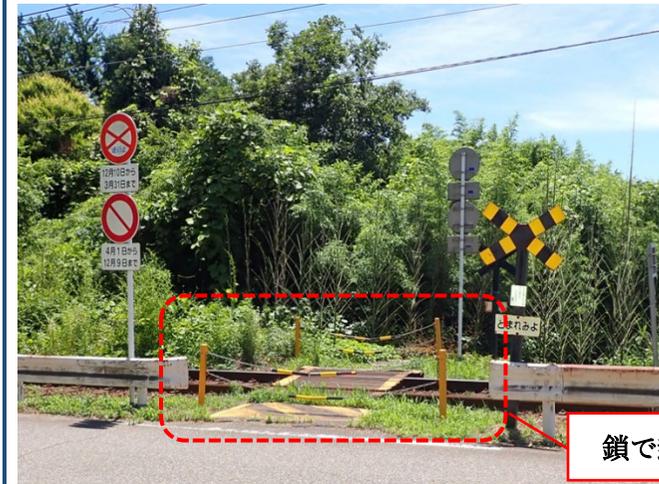
【踏切道の全景】※①から撮影

- 鉄道事業者は、本踏切道がある里道の<sup>わたち</sup>轍や雑草の繁茂状況等から本踏切道の利用者がいないことが想定されたため、地元自治会と廃止に係る協議を開始した。  
本鉄道事業者では、街づくりの観点から踏切道を移設（廃止及び新設）する場合は市町村が、廃止のみを行う場合は鉄道事業者が発案することが通例であるとし、また、発案者が地域住民と協議を行うとしている。
- 本踏切道の廃止に係る協議において、鉄道事業者は、地元自治会の会長から、利用者の特定が困難であり、独断での判断は難しいため、一定期間踏切道を封鎖した状態にして、廃止しても支障がないか様子を見たいとの申出を受けた。これを受けて、鉄道事業者は、令和元年秋から、本踏切道を冬期閉鎖用の鎖で閉鎖し、本踏切道に対する地域の需要を調査した。  
その後、令和3年5月に、地域住民から本踏切道の閉鎖・廃止に対して反対意見があり、鉄道事業者は、今後、廃止に向けた協議等を進めていくとしている。
- 道路の管理者（市）は、協議等に関与はしていないが、本踏切道は里道にあることから、踏切道を廃止することが確定した後は、法定外公共物の用途廃止手続などが必要と考えられるとしている。

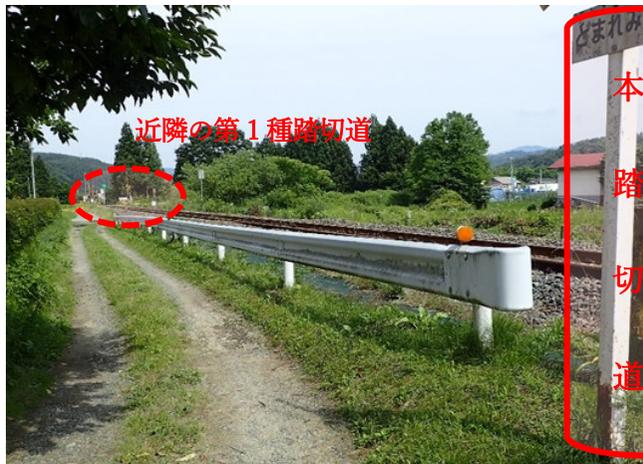
【②の位置から近隣の第 1 種踏切道の方向の状況】

- 本踏切道から鉄道のキロ程にして終点寄約 130m 先に、第 1 種踏切道 (以下「近隣の第 1 種踏切道」という。) がある。
- 当省が実施した踏切道の現地調査の際、以下の状況が確認された。
  - ・ 本踏切道には、自動車が通行できないよう規制杭が設置されている。
  - ・ 線路沿いには、本踏切道と近隣の第 1 種踏切道をつなぐ道路がある。

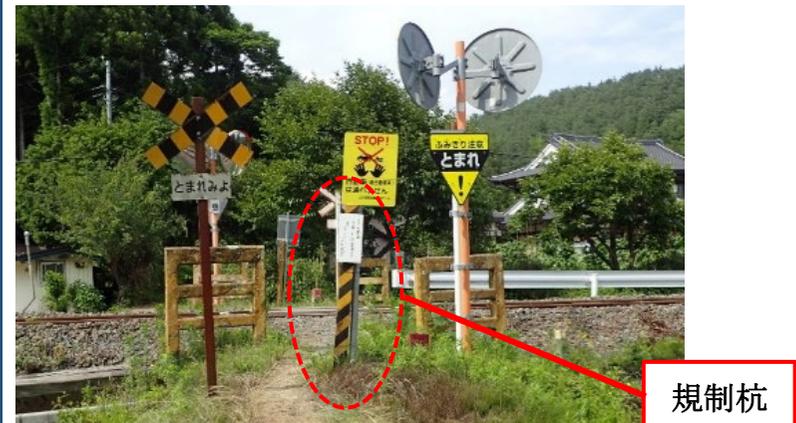
【踏切道の全景】※①から撮影

- 鉄道事業者及び道路の管理者（市）は、これまで定期的に本踏切道の安全対策に係る協議を実施している。
- 鉄道事業者は、本踏切道について、利用者が減少していること、近隣の第1種踏切道を利用すればう回可能であることから、廃止の協議を進めたいとして、市に対し要請している。
- 市は、本踏切道については、地域住民の利用実態があることや、自治会館までのう回路が長距離（約0.6km。右図黄色点線の経路）であることから、廃止は困難であり、第1種化を前提に検討せざるを得ないとしている。本踏切道の利用実態については、市が、平成29年3月に、地元自治会の会長から意見聴取<sup>(※)</sup>を行った。その際、自治会長からは、本踏切道は、選挙の投票所として、また、子供会・婦人会等の行事のため利用されている自治会館や、共同墓地までの往来等に利用されており、閉鎖は困るとの意見があったとしている。  
※ 鉄道事業者から、近隣の第1種踏切道とは別の第1種踏切道の拡幅に伴う踏切道の統廃合に関する相談を受けた際、他の第4種踏切道と併せて把握したもの
- 当省が実施した現地調査の際、自治会館と線路を挟んで反対側にある集落との間を徒歩で移動したところ、本踏切道を通行した場合に約1分30秒を要するのに対し、近隣の第1種踏切道へう回した場合は約5分を要した。
- 直近の令和2年6月の鉄道事業者による廃止の要請に対し、市は、これまでと同様、本踏切道は地域住民の生活に不可欠であるとして、廃止は困難であり、代替策の検討・提示も含めて、地域住民の合意を得られる対策が必要であると考えている旨回答している。市は、鉄道事業者と市の間で安全対策の検討の方向性に相違があり、当面は廃止も第1種化も困難な状況であるとしている。

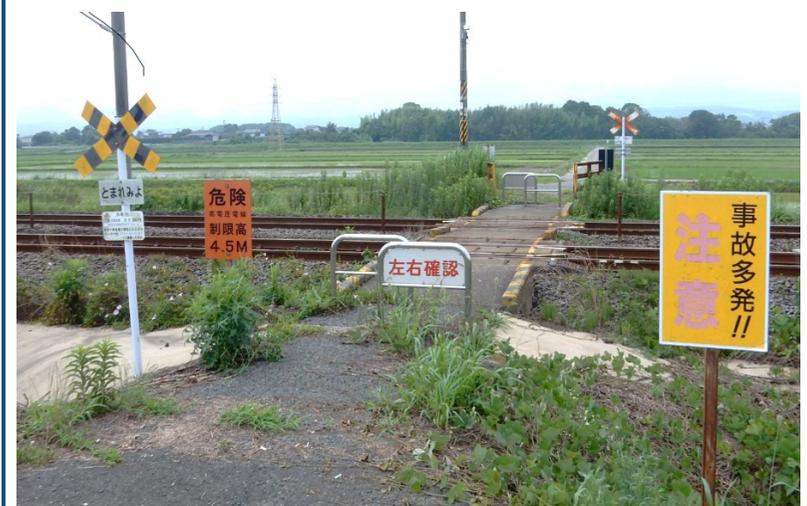
【踏切道の全景】 ※①から撮影

- 本踏切道には、平成12年の事故発生以前から、道路交通法による二輪の自動車以外の自動車通行止め（軽・小特を除く。）の交通規制があったが、12年及び17年に発生した事故を受けて、鉄道事業者は、道路の管理者（市）及び地域住民と協議の上、18年8月にアーチ型の車止めを設置し、車両が進入できないようにするとともに、道路交通法による車両通行止めの交通規制がかけられた。
- 鉄道事業者及び市は、本踏切道は、上記対策を講じているが、特急列車が最高速度130 km/hで頻繁に往来するにもかかわらず、第4種踏切道として存置されており、列車の接近に気付きにくい高齢者等にとっては非常に危険な踏切道であると認識している。
- 鉄道事業者は、毎年1回、管内にある全ての第3種及び第4種踏切道について、踏切道の所在市町村に対し、廃止、第1種化等を進められないか状況の確認を要請している。令和元年6月の鉄道事業者からの要請に対し、市からは、本踏切道の廃止については、地域の意見や実情を踏まえ検討してほしい旨の回答があった。鉄道事業者は、同年12月に市に対し本踏切道の廃止に向けた協議を依頼し、その後、地元区長に地域住民の意向を確認したところ、徒歩による利用のために存続させたい意向があり、現時点では廃止の同意は得られていないとしている。鉄道事業者は、死亡事故が発生し、地域住民も危険な踏切道であると認識を持っているとして、今後も、地域住民の理解が得られるよう廃止に向けた要請を継続して定期的実施するとしている。
- 市は、本踏切道は自動車の通行ができないため、近隣の農地を徒歩により移動する農業者が主な利用者であり、利用実態がある現状では、上記の地域住民の意向を軽視して、鉄道事業者と市で廃止を進めることはできないとしている。ただし、農業者は、自動車により近隣の第1種踏切道を利用して回すことに慣れていることから、市は、今後、地域住民の意向を踏まえ、鉄道事業者及び地域住民と協議していきたいとしている。

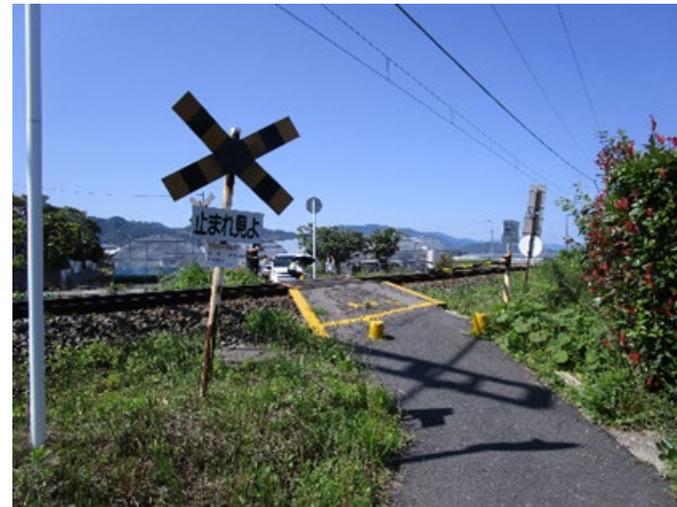
【踏切道の全景】 ※①から撮影

- 鉄道事業者及び道路の管理者（市）は、従来から、本踏切道の安全対策について協議を行っているが、平成 28 年に死亡事故が発生した後も、地域住民の合意が得られず廃止に至っていない。検討の経緯については、下表のとおり。
- 鉄道事業者は、第 4 種踏切道の廃止又は第 1 種化に関する地域住民の意見聴取等については、踏切道が所在する市町村が実施すべきとしており、市は、令和元年度に、鉄道事業者からの要請を受け、本踏切道の周辺自治会の区長を通じて、地域住民における本踏切道の廃止に係る意見を聴取した。市は、地域住民から、農業用水路の維持管理のために利用していること及び回路がないことから、反対意見があったとしている。また、市は、本踏切道の周辺自治会の区長からは、鉄道が敷設される前から、地域の住民は踏切道のある里道を利用しており、加えて、死亡事故は、鉄道事業者による草刈り等の維持管理が徹底できていなかったために発生したものではないかとして、事業者がこれを徹底すべきとの意見もあったとしている。

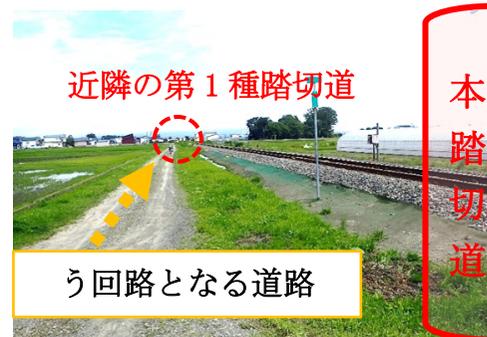
【①の位置から近隣の第 1 種踏切道方向の状況】

- 本踏切道の周辺には田畑があり、また、鉄道のキロ程にして終点寄約 300m 先に第 1 種踏切道 (以下「近隣の第 1 種踏切道」という。) がある。
- 当省が実施した踏切道の現地調査の際、以下の状況が確認された。
  - ・ 線路沿いには、本踏切道と近隣の第 1 種踏切道をつなぐ道路 (以下「う回路となる道路」という。) があり、狭あい未舗装である。
  - ・ 本踏切道には、道路交通法による交通規制があるが、軽自動車の通行がみられた。
- 市によれば、本踏切道は、主に線路を挟んで北側の集落と南側の田畑とを移動する際に利用されている。

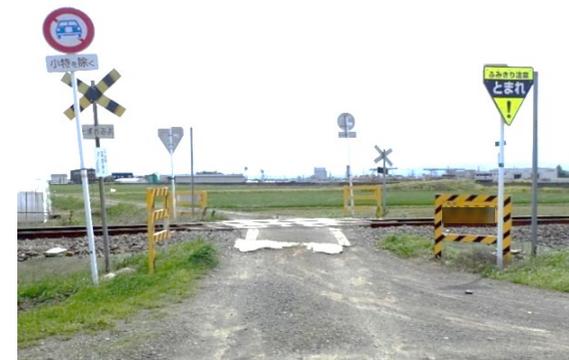
【踏切道の全景】 ※①から撮影

- 鉄道事業者及び市は、定期的に本踏切道の安全対策（廃止又は第1種化）に係る協議を実施してきたが、平成28年度以降は、廃止に係る協議を実施している。検討の経緯については、下表のとおり。
- 市は、鉄道事業者から廃止の協議の要請を受けて、地域の自治会長に相談し、本踏切道の利用者は当該自治会の住民に限られ、これらの住民からの理解が必要との回答を得た。このため、市は、鉄道事業者とともに、当該自治会の住民が参加する自治会総会に出席し、住民説明会を実施した。説明会では、地域住民から、廃止の条件として、近隣の第1種踏切道の拡幅、う回路となる道路の狭あい未舗装の部分の整備等が提示された。しかし、この狭あい未舗装の部分の整備等が進んでおらず、本踏切道の廃止には至っていない。
- この理由として、う回路となる道路を管理する市は、う回路となる道路が農道であり、社会資本整備総合交付金などの国による財政支援の対象になっておらず、市単独でう回路となる道路を整備することが財政上難しいこと等を挙げている。鉄道事業者は、国の補助金によりう回路となる道路等の整備を推進してほしいとの意見を有している。
- なお、市は、交通規制に反して通行する自動車がみられることから、廃止が実現するまでの当面の対策として、自動車の通行を規制するためのバリケードの設置や、交通規制についての周知・啓発を検討中であるとしている。

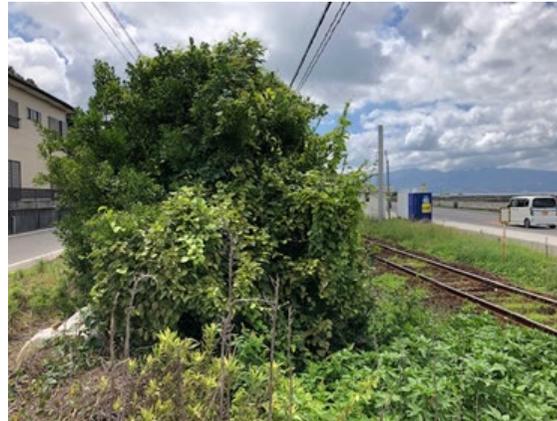
【①側から起点寄の見通し】

- 本踏切道では、平成 19 年には自転車による踏切事故 (負傷者 1 名)、25 年には自転車による死亡事故 (死者 1 名) が発生している。
- 線路沿いには国道及び市道がある。本踏切道は私道 (鉄道用地内) にあり、国道の歩道未整備の箇所を避け、市道にう回する経路となっており、地域住民の生活道路として利用されている。
- 当省が実施した踏切道の現地調査の際、①側から起点寄をみると、線路脇の私有地に草木が繁茂し、見通しが確保できない状況が確認された<sup>(※)</sup>。また、本踏切道には①側から終点寄を確認するためのカーブミラー (【踏切道の全景】の赤色点線囲み) が設置されているが、起点寄を確認するためのものは設置されていない。

※ 鉄道事業者は、以前からこの状況を把握し、再三にわたり土地所有者に伐採を依頼しているが、土地所有者はこれに承諾するものの伐採に着手せず、苦慮している状況であるとしている。

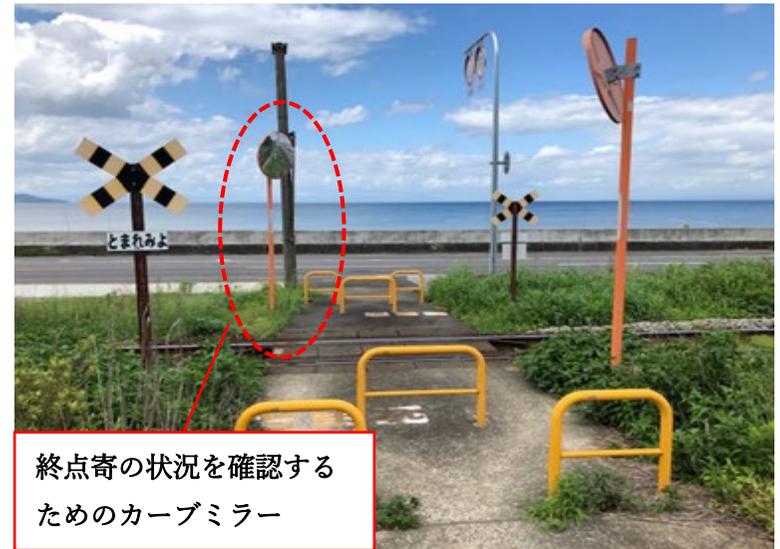
【踏切道の全景】 ※①から撮影

終点寄の状況を確認するためのカーブミラー

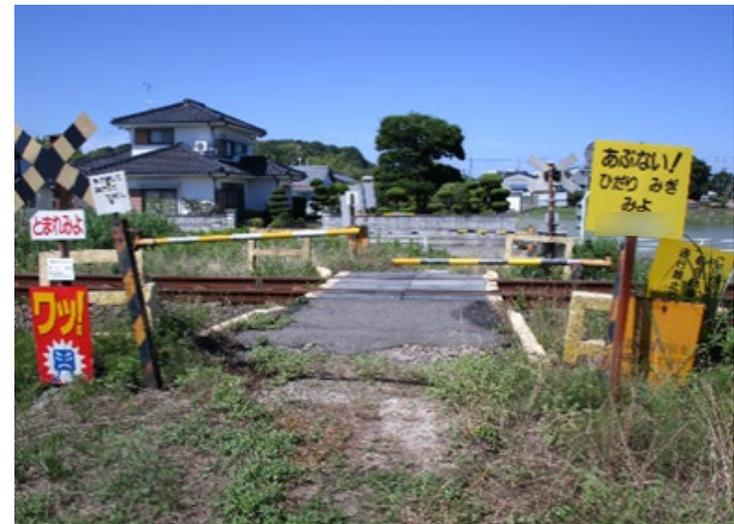
【踏切道の全景】※①から撮影

○ 鉄道事業者及び道路の管理者（市）は、従来から、本踏切道の安全対策に関する検討を行ってきたが、地域住民からの反対や市の予算確保が困難であったことなどから、廃止又は第1種化が実施されていなかった。しかし、平成30年に発生した死亡事故後の協議において、市と地域住民の間で、う回路となる農道<sup>(※)</sup>（【周辺状況】の黄色線部分）を整備することで本踏切道を廃止するとの合意がなされ、令和2年12月に本踏切道を廃止した。検討の経緯については、下表のとおり。

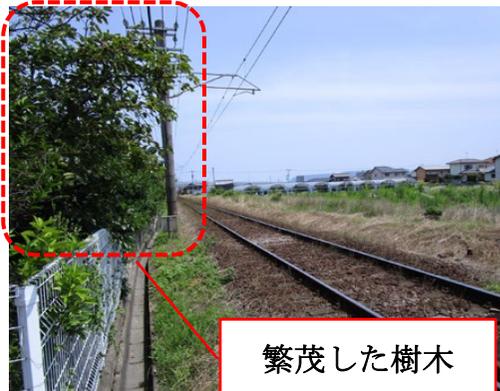
【② (遮断かん手前) からの起点寄の見通し】

- 本踏切道では、平成 30 年に自転車に乗車した児童 (9 歳) と列車とが接触する踏切事故が発生している (負傷者 1 名)。
- 踏切道の付近には公園があり、また、鉄道のキロ程にして終点寄約 50m 先に第 1 種踏切道がある。
- 当省が実施した踏切道の現地調査の際、以下の状況が確認された。
  - ・ 付近にある公園の入口は、本踏切道のある道路を進んだ 1 か所
  - ・ 公園に行くために親子 (3 人) が本踏切道を利用
  - ・ ②側の起点寄及び終点寄の列車見通距離は、50m 以下であり、起点寄では民家のフェンスを越えて、樹木が繁茂していた。遮断かん手前の位置から起点寄を見たときの状況は、右の写真のとおり。

繁茂した樹木

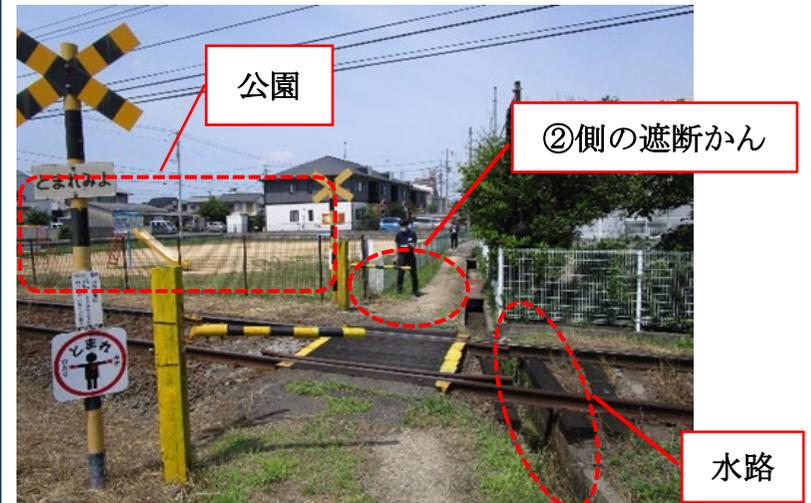
【踏切道の全景】 ※①から撮影

公園

②側の遮断かん

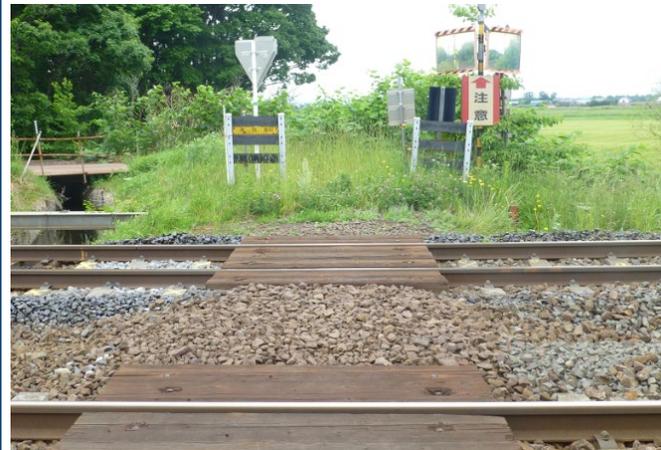
【踏切道の全景】※①から撮影

- 鉄道事業者は、本踏切道について、過去に1度（平成26年度）、踏切道付近の土地所有者及び踏切道の利用者（土地所有者から土地を借りている近隣の農家）と廃止の協議を行っており、土地所有者の同意は得られたが、一部の利用者からの同意が得られなかったため、廃止には至っていない。鉄道事業者は、社内に廃止協議のための専任のチームを設置した平成29年度に、本踏切道について、主たる利用者は近隣の農家のみであり利用者が少なく、約700m先にう回路があること、また、周辺状況の②側から起点寄を見た場合の列車見通距離は300mと短く、事故が発生する可能性もあることから、本踏切道を廃止の検討対象とし、再度、土地所有者及び利用者との協議を開始した。
- 鉄道事業者は、本踏切道について、平成29年度に廃止の協議をした結果、一部の利用者からは、本踏切道を利用しているため廃止の同意が得られておらず、廃止するに至っていない。鉄道事業者は、現在は状況が変わっている可能性があるため、引き続き廃止に向けて利用者と協議していきたいとしている。
- 踏切道の所在市は、本踏切道が私道（私有地）にあるため、廃止に係る過程に関与する権限・義務がないとして、住民から照会があった場合を除き、特段の対応を行っておらず、また、鉄道事業者から関与を求められたこともないとしている。

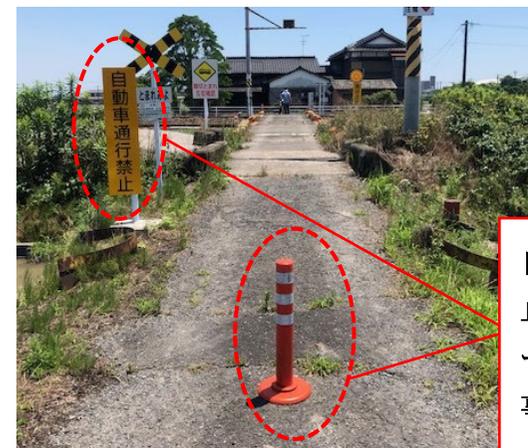
【踏切道の全景】 ※①から撮影

自動車の通行を禁止する看板及びポール（平成30年の事故後に設置）

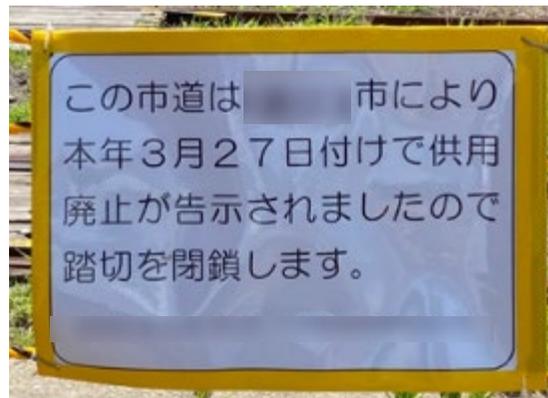
【鉄道事業者が設置した看板】

- 廃止前の踏切道は、踏切長は 31.3m、1日当たりの鉄道交通量は 233 本であった。
- 当省が実施した踏切道の現地調査（令和 2 年 6 月）の際、道路管理者が踏切道部分を含む市道の供用廃止を公示し、鉄道事業者が本踏切道を閉鎖したことを示す看板及び規制ロープが確認された。
- 当省による現地調査後の令和 2 年 8 月に、本踏切道は廃止された。

(注) 1 ぼかし部分には市名及び事業者名が記載  
2 令和 2 年 6 月時点の写真

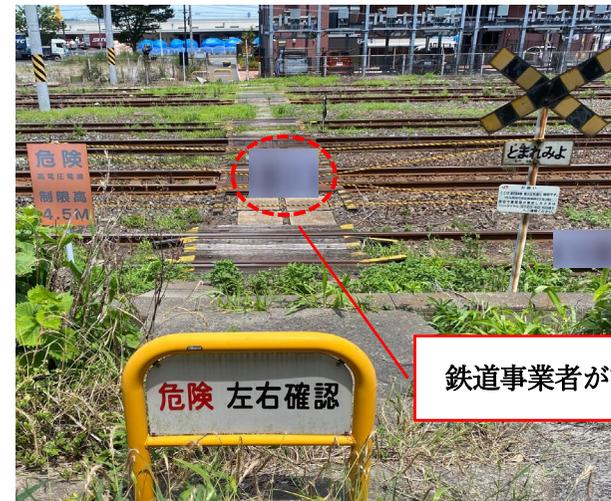
【踏切道の全景】 ※①から撮影

- 本踏切道南側周辺に立地する十数軒の民家のほとんどが空き家となり、踏切道部分を含む市道の利用者が<sup>まれ</sup>稀となっていた。鉄道事業者は、平成26年度以降、毎年、市に対し、本踏切道の廃止について要請していたが、こうした環境の変化を踏まえ、鉄道事業者は、市と踏切道の廃止に係る協議を開始するとともに、踏切道の廃止について、地元自治連合会の会長に対する説明を実施し、地元自治連合会の同意を得た。
- 鉄道事業者及び市は、地元自治連合会の同意を得たことを踏まえ、踏切道部分を含む市道の供用廃止等について協議し、市は、鉄道事業者から、踏切道部分を含む市道の供用廃止、路線廃止等に係る要望書を受領した。市は、本踏切道のある市道について利用実態の調査<sup>(※)</sup>を行い、通行者がいないことを改めて確認した。また、鉄道事業者及び市は、踏切道北側において、集合住宅を所有・管理する事業者及び集合住宅の建設予定地を所有する事業者に対し、本踏切道について利用者がいないこと並びに踏切道の廃止及び市道の路線廃止後の取扱いについて確認・協議を行った。市は、利用実態がないことを確認の上、議会の議決を経て踏切道部分を含む市道の路線を廃止した。その後、鉄道事業者が踏切道を廃止した。
- ※ 8時から9時まで、12時から13時まで及び16時から19時までの各時間帯に、市の職員を現地に配置し、通行がないことを確認した。

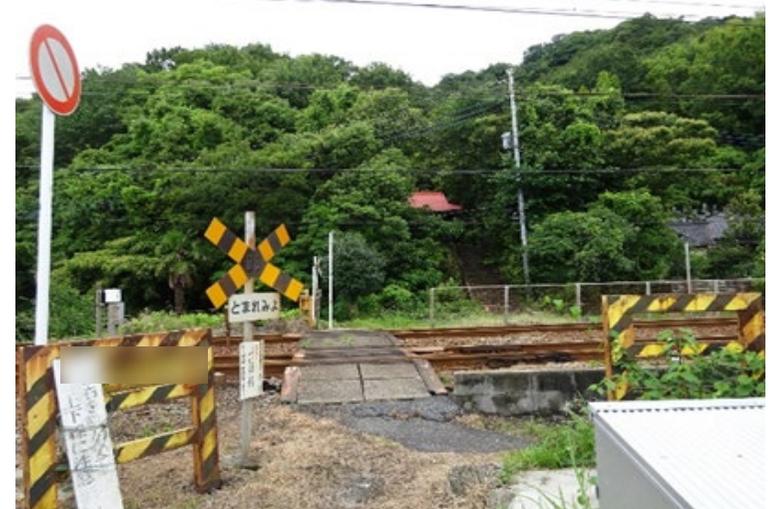
## 【踏切道の全景】 ※①から撮影

- 鉄道事業者は、本踏切道における列車の通過本数が多いこと（1日当たりの鉄道交通量は236本）、近隣には第1種踏切道はなく、警報音により列車の接近を認知できないこと、本踏切道は線路が起点寄、終点寄ともに約200m先でカーブしており見通しが悪いことからその危険性を認識し、安全対策の優先順位が高いとして、以前から本踏切道の第1種化を検討している。
- 鉄道事業者によると、地域住民及び地元自治会は、列車の通過頻度が高いこともあり、警報音を理由として第1種化には反対しており<sup>(※)</sup>、協議が停滞している。鉄道事業者は、今後も継続的な協議を行い、第1種化への理解を求めるとしている。  
※ 過去、警笛吹鳴標を設置することも検討されたが、地域住民及び地元自治会から反対があり、設置されていない。
- 現在も、鉄道事業者は、単独で地元自治会と協議し、第1種化への理解を求めている状況であり、道路の管理者（市）と協議等を行ってはいないが、単独では地域住民からの同意を得ることが難しいとして、国が地方公共団体に対して第4種踏切道の改良に協力するよう呼び掛け、また、地方公共団体からも地元自治会へ第4種踏切道の危険性や第1種化の必要性を発信してほしいとの意見を有している。
- 道路の管理者（市）は、地域住民からの改善要望や本踏切道の改善の可否を判断するデータ等を持ち合わせていないため、第1種化等の可否について検討したことはなく現状維持との考えを有しているが、鉄道事業者からの申入れや地域住民からの要望等があれば、協力したいとしている。
- 鉄道事業者によると、過去には、本踏切道の廃止について地元自治会に提案したこともあるが、神社本殿と鳥居をつなぐ経路上にあり、利用実態もあることから、廃止の同意を得られなかったとしている。

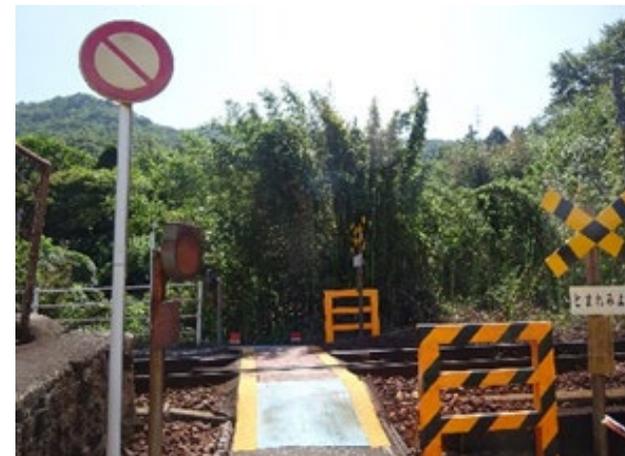
#### 【踏切道の全景】 ※①から撮影

- 本踏切道の周辺には、短い距離の間に（鉄道のキロ程にして約 300m）、本踏切道を含む 2 か所の第 4 種踏切道及び勝手踏切があり、線路のカーブにより 2 か所の第 4 種踏切道及び勝手踏切からの列車の見通しがそれぞれ悪い状況にある。このため、鉄道事業者は、本踏切道を第 1 種化し、あわせて、近隣の第 4 種踏切道の廃止と、勝手踏切に柵を設けて進入できないようにすることを計画し、地域住民に提案した<sup>(※)</sup>。  
※ 勝手踏切には進入しないことを呼び掛ける看板が設置されている。
- 鉄道事業者によると、地域住民からは、第 1 種化を提案した第 4 種踏切道に加え、鉄道事業者が廃止を提案した近隣の第 4 種踏切道を第 1 種化し、両踏切道の間に存在する勝手踏切も正式な踏切道とするよう要望があり、鉄道事業者は、第 1 種化に要する費用負担が大きく、いずれの要望も受け入れることができないとして、協議が難航している。検討の経緯については、下表のとおり。
- 鉄道事業者は、令和 2 年 8 月以降、道路の管理者（市）とも本踏切道を含めた駅周辺の安全対策について協議を実施している。

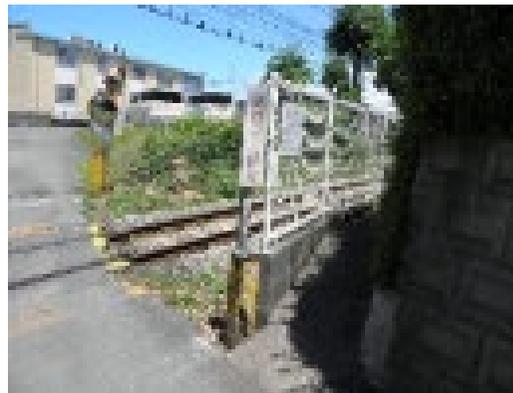
【②側から終点寄の見通し】

- 本踏切道では、平成12年度以降、踏切事故が7回発生しており、中には同一年に3回事故が発生した年もあった。
- 本踏切道の1日当たりの道路交通量は、三輪以上の自動車が133台、二輪が67台、軽車両が78台、歩行者が115人である。また、本踏切道の列車見通距離は、②側から終点寄を見たものが最も短く、19mである。②側から終点寄を見たときの状況は、右の写真のとおり。
- 当省が実施した本踏切道の現地調査の際、以下の状況が確認された。
  - ・ 30分間に本踏切道を通行したのは、三輪以上の自動車が10台、二輪が1台、軽車両が5台、歩行者が二人であった。
  - ・ 踏切道の両側には、起点寄及び終点寄の方向を確認するためのカーブミラーが設置されていた。

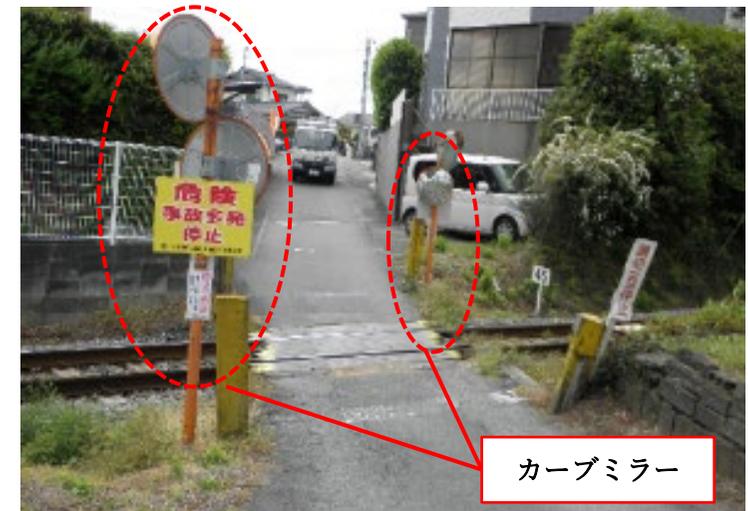
## 【踏切道の全景】 ※①から撮影

カーブミラー

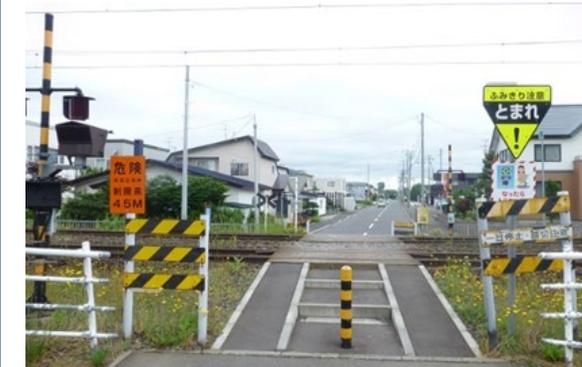
鉄道交通量(1日)(本)	133	踏切通過速度 (最高、km/h)	85				
道路交通量 (1日)	三輪以上の自動車 (台)	0	二輪 (台)			0	
	軽車両 (台)	340	歩行者 (人)			404	
列車見通距離 (m)	左：起点寄	600	左：終点寄			800	
	右：起点寄	600	右：終点寄			800	
交通規制の内容	【法規制】 車両通行止め						
事故の発生	あり						
＜踏切道の概要＞							
<ul style="list-style-type: none"> <li>○ 本踏切道では、平成18年には歩行者による死亡事故（死者1名）、19年には自転車による踏切事故が発生している。</li> <li>○ 本踏切道は住宅地にあり、本踏切道の1日当たりの道路交通量は、軽車両が340台、歩行者が404人である。鉄道事業者は、本踏切道の南側には市営住宅や公園があり、生活道路として本踏切道を利用している通行者が多いとしている。</li> </ul>							
				(注) 地理院地図 Vector (国土地理院) を基に当省が作成			
				<b>【踏切道の全景】 ※①から撮影</b>

- 本踏切道において、平成 18 年及び 19 年に発生した事故を受け、鉄道事業者は、18 年 12 月にバリケード及び注意看板を、19 年 11 月に列車接近警報装置<sup>(※)</sup>を設置している。  
※ 列車が接近した際に警報音を発するとともに、2 個の赤色せん光灯が動作中交互に点滅する。鉄道事業者は、本装置は踏切警報機とは異なる仕様であるとしている。
- 本踏切道は、市がアンダーパスによる立体交差を計画している場所にある。立体交差が実現すれば廃止となるものの、アンダーパスによる立体交差の工事が具体化されておらず、また、事故の発生により、地域住民からも踏切道の保安度の向上を要請されていることから、鉄道事業者は、立体交差となるまでの一時的な措置として、やむを得ず第 1 種化することを検討している。
- 鉄道事業者は、国による補助事業を活用した踏切保安設備等の整備を検討したが、本踏切道は、鉄道事業者が所有する私道にあり、踏切道改良促進法の対象外であることから、市に対し、本踏切道のある私道を市道として路線認定するよう、平成 25 年 3 月及び 26 年 9 月の 2 度にわたり検討を依頼している。
- 市は、平成 25 年の鉄道事業者からの路線認定に係る依頼に対し、本踏切道は鉄道事業者が所有・管理しており、安全対策も鉄道事業者の所管であるとの認識を示した上で、将来的にアンダーパスの計画もあることから、市道として認定する必要性はない旨を回答している。また、市は、平成 26 年の鉄道事業者からの路線認定に係る依頼に対し、本踏切道について、道路形状が階段状であること、高速化した電車が通行している線路を横断していること及び過去に複数回の人身事故が発生していることを理由に、市道の認定基準のうち「一般交通の用に供され、安全かつ円滑な運行ができる通路」に該当しないと回答している。

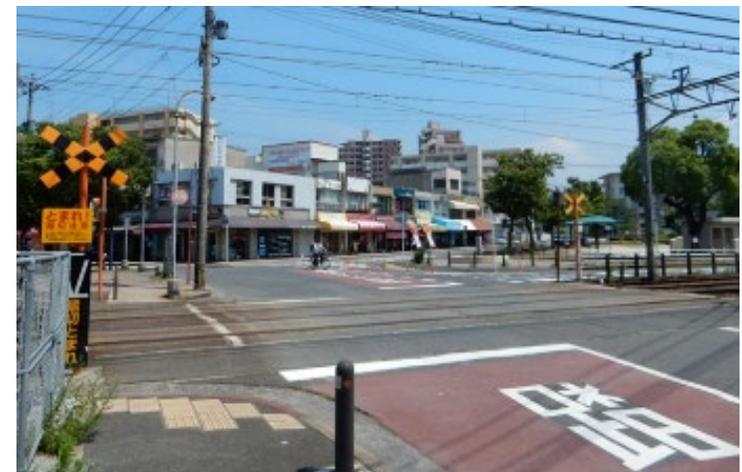
## 【踏切道の全景】※①から撮影

- 本踏切道は、昭和 51 年 12 月に踏切道改良促進法（以下「法」という。）による指定を受けている。鉄道事業者によれば、その後、第 1 種化の工事に係る社内りん議も行われ工事に着手したが、地域住民の反対署名活動・陳情により実施を断念したとしている。
- 鉄道事業者は、本踏切道は、鉄道事業者の路線にある第 4 種踏切道の中で唯一、通学路指定があり、また、児童を始めとする歩行者が予測不能な行動をとれば重大事故に発展する可能性があるとしている。また、地域住民から、子供の飛び出しが多いため踏切遮断機を設置してほしいとの要望等があり、鉄道事業者は、第 1 種化の検討を進めている。他方、依然として踏切警報機の設置による騒音や踏切遮断機の設置による渋滞の発生等を理由とした反対もあり、鉄道事業者は、第 1 種化のための協議の着手が難しいとしており、指定から 40 年以上経過した現在も第 1 種化に至っていない。検討の経緯については、下表のとおり。

- なお、本踏切道における平成 20 年の事故後、鉄道事業者は、市及び警察署と協議し、路面に「踏切注意」の標示を実施し、通行者に対し注意を促す対策を図っていくことで合意し、市が当該対策を実施している。また、平成 30 年の事故後、鉄道事業者は、隣接する駅における運転方法について、発車前に警笛吹鳴を行うこと等を遵守する旨を乗務員に対し連絡するとともに、夜間における踏切道の視認性を

上げるために看板を設置している。さらに、市は、本踏切道のある市道にカラー塗装を実施している。

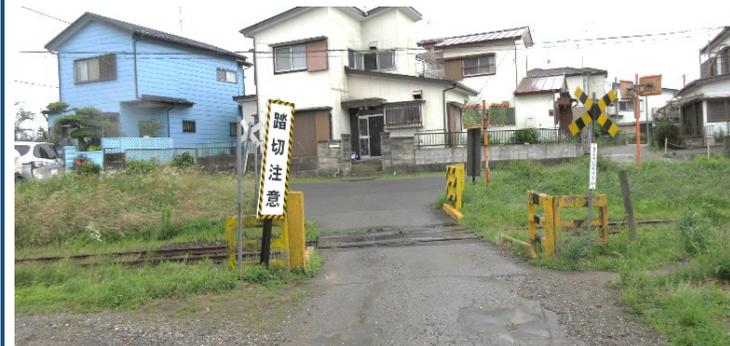
## 【踏切道の全景】 ※①から撮影

- 本踏切道は、平成9年10月に踏切道改良促進法による指定を受けている。鉄道事業者は、同法による指定後、長期にわたって第1種化が行われていないことについて、資金難であったためとしている。
- 鉄道事業者は、令和元年5月、第4種踏切道の整備計画<sup>(※)</sup>を検討した際に、事故やヒヤリ・ハットも継続して発生していることを踏まえて、本踏切道を3年度に第1種化することとしたが、その後、新型コロナウイルス感染症の影響などもあり、資金難により、本踏切道の第1種化は先送りとされた。  
※ 本踏切道のほか、1か所の第1種化及び1か所の廃止が計画されている。
- 市によれば、これまで、本踏切道について鉄道事業者から協議をもちかけられておらず、本踏切道の安全対策について検討した経緯もないとしている。
