博物館・美術館における利用者の安全性・
利便性の向上に関する調査

—ユニバーサルデザインの推進を中心として—

結果報告書（別冊）

近畿管区行政評価局

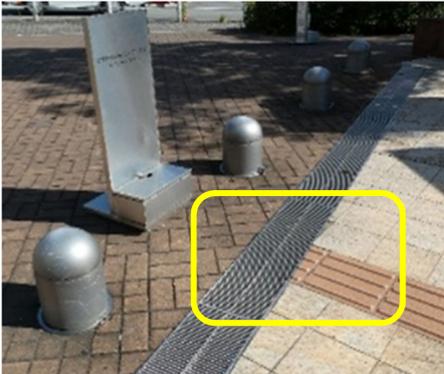
| 件名 | 敷地外に出ることを注意喚起しないまま誘導している点字ブロック | | |
| 事例内容 | <p>支障等</p> <p>視覚障害者が、①誘導の終点が分からず、点字ブロックを見失ったと感じて混乱するおそれ、②歩道に出たことに気付かず、往来する歩行者と衝突するおそれ</p> <p>1. 建築物移動等円滑化基準</p> <ul style="list-style-type: none"> ○ 道等から案内所等までの経路は、そのうち一つ以上を、視覚障害者が円滑に利用できる経路（以下この条において「視覚障害者移動等円滑化経路」という。）にしなければならない。（バリアフリー法施行令第 21 条第 1 項） ○ 当該視覚障害者移動等円滑化経路には、視覚障害者の誘導を行うために、線状ブロック等及び点状ブロック等（以下、総称して「点字ブロック」という。）を適切に組み合わせて敷設し、又は音声その他の方法により視覚障害者を誘導する設備を設ける。（同条第 2 項） <div style="border: 1px solid black; padding: 5px;"> <p>建築設計標準 2.14H(2)①視覚障害者誘導用ブロック等の形状、色</p> <ul style="list-style-type: none"> ・ 線状ブロック等は、線状の突起を設けたもので、歩行方向を案内することを目的とし、移動方向を指示するためのもの ・ 点状ブロック等は、点状の突起を設けたもので、前方の危険の可能性若しくは歩行方向の変更の必要性を予告することを目的とし、注意を喚起する位置を示すためのもの </div> <p>2. 現場の状況</p> <div style="display: flex; align-items: flex-start;"> <div style="margin-left: 20px;"> <p>当施設は、公共歩道と接する敷地入口から建物の受付がある入口までの敷地内通路について、点字ブロックを敷設して視覚障害者の誘導を行っているが、歩道と敷地の境界に誘導の始点・終点を注意喚起すべき点状ブロックを設置するところ、線状ブロックを敷設してそのまま敷地外に誘導するものとなっている。</p> </div> </div> | | |

| | <p>3. 当局の意見</p> <p>当該通路は、視覚障害者を誘導するために点字ブロックを敷設した視覚障害者移動等円滑化経路に当たるものであり、視覚障害者の円滑な移動を支援するために、線状ブロック等による移動方向の指示、点状ブロック等による前方の危険の可能性等の注意喚起を適切に組み合わせて誘導を図る必要がある。</p> <p>しかし、現場は、敷地外の歩道に出ること及び誘導が終わることについて、注意喚起を行わないまま、敷地外に誘導するものとなっている。</p> <p>視覚障害者が当該点字ブロックを利用して移動する場合、点字ブロックによる誘導の終点がわからず、点字ブロックを見失ったと感じて混乱するおそれがあるほか、往来する歩行者と直交する形となり衝突するおそれがある。</p> <p>このため、調査対象機関は、視覚障害者の適切な誘導を完遂するため、敷地境界の線状ブロックを点状ブロックに交換し、利用者が安心・円滑に利用できるよう努める必要がある。 (確認年月日：令和3年8月30日)</p> |

| <p>調査対象機関の見解・対応等</p> | <div data-bbox="395 824 730 1146" data-label="Image"> </div> <p>予算の手当等も含めて改修の可否を検討した結果、点字ブロック敷設を優先的に行うこととし、写真のとおり交換しました。</p> |

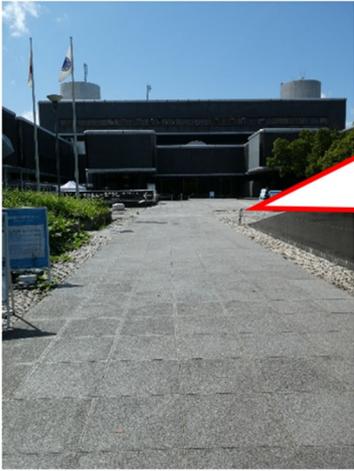
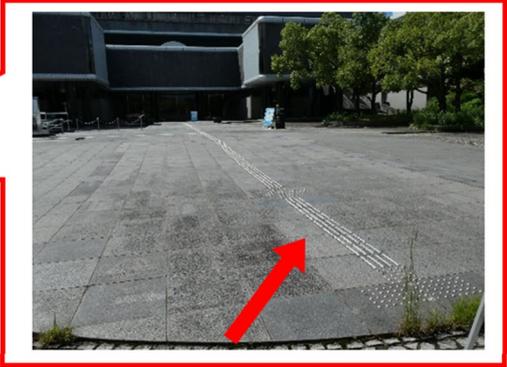
| 件名 | 敷地の途中までしか敷設されていない点字ブロック | | |
| 事例内容 | <p>支障等</p> <p>視覚障害者が、円滑に敷地外に退出できないおそれ</p> <p>1. 建築物移動等円滑化基準</p> <ul style="list-style-type: none"> ○ 道等から案内所等までの経路は、そのうち一つ以上を、視覚障害者が円滑に利用できる経路（以下この条において「視覚障害者移動等円滑化経路」という。）にしなければならない。（バリアフリー法施行令第 21 条第 1 項） ○ 当該視覚障害者移動等円滑化経路には、視覚障害者の誘導を行うために、線状ブロック等及び点状ブロック等（以下、総称して「点字ブロック」という。）を適切に組み合わせて敷設し、又は音声その他の方法により視覚障害者を誘導する設備を設ける。（同条第 2 項） <p>2. 現場の状況</p> <p>本館から敷地出入口までの経路上、敷地の途中までしか点字ブロックが敷設されていない。</p> <div style="display: flex; justify-content: space-around;"> </div> <p>3. 当局の意見</p> <p>当該経路は、本館と敷地出入口を結ぶ主要経路であり、視覚障害者移動等円滑</p> | | |

| | <p>化経路に当たるが、本館から敷地出入口に向けた点字ブロックによる視覚障害者の誘導が敷地の途中で終わり、そこから先の区間については視覚障害者が円滑に移動することができないものとなっている。</p> <p>このため、調査対象機関は、視覚障害者の利便に資するよう、改修等の機会を捉え、道等から建物出入口までの全区間を通じる形で点字ブロックを敷設し、利用者が安心・円滑に利用できるよう努める必要がある。</p> <p style="text-align: right;">(確認年月日：令和3年9月9日)</p> |

| <p>調査対象機関の見解・対応等</p> | <p>施設整備については、館内の事業評価委員会において、毎年度、『バリアフリー対策』、『アメニティ・ユーティリティの向上』、『安全対策』、『プリメンテナンス整備（修繕等）』などの事項及び『予算区分（資金調達）』の別に数値化し、実施順位を決定して実施することとしています。</p> <p>また、実施に当たっては、通常予算の範囲で対応できる部分から改修を始め、通常予算を超える別途に費用が必要なものについては、当館全体の改修計画の中で実現していく予定としており、建物の老朽化対策のための建物全体改修計画の中で予算要求することとしています。</p> <p>指摘事例への対応については、現時点では未着手となっておりますが、6月14日（火）開催予定の事業評価委員会において、『バリアフリー対策』及び『安全対策』として検討事項に盛り込み、危険性や公共性等の配点の高いものから優先順位付けを行うこととし、委員会の決定に基づき、対応可能なものについては通常予算で実施する予定です。</p> <p>また、建物の老朽化対策に伴い、全体改修計画で撤去される範囲内のものについては、今後、全体改修の中で対応することを考えております。</p> |

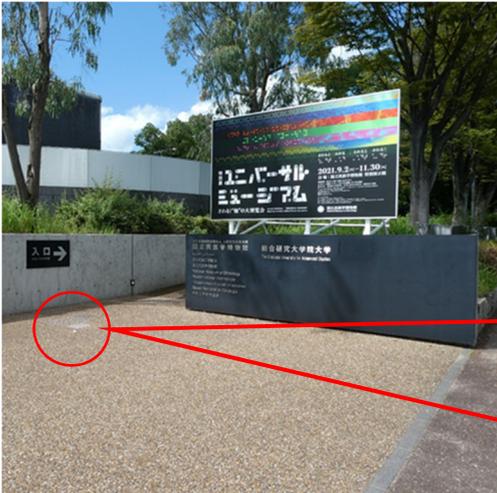
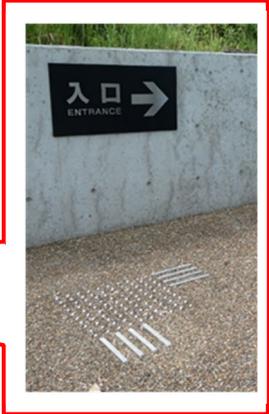
| 件名 | 経路上の一部にのみ敷設されている点字ブロック | | |
| 事例内容 | <p>支障等</p> <p>視覚障害者が、点字ブロックが意図する案内先にたどり着けないおそれや誘導意図を理解できないために混乱するおそれ</p> <p>1. 建築物移動等円滑化基準</p> <ul style="list-style-type: none"> ○ 道等から案内所等までの経路は、そのうち一つ以上を、視覚障害者が円滑に利用できる経路（以下この条において「視覚障害者移動等円滑化経路」という。）にしなければならない。（バリアフリー法施行令第21条第1項） ○ 当該視覚障害者移動等円滑化経路には、視覚障害者の誘導を行うために、線状ブロック等及び点状ブロック等（以下、総称して「点字ブロック」という。）を適切に組み合わせて敷設し、又は音声その他の方法により視覚障害者を誘導する設備を設ける。（同条第2項） <p>2. 現場の状況</p> <p>太陽門から傾斜路に向かう経路の一部、傾斜路の手前に点字ブロックが敷設されているが、傾斜路や敷地内通路と接続するものとなっていない。</p> <div style="display: flex; justify-content: space-around;"> </div> | | |

| | <p>3. 当局の意見</p> <p>当該点字ブロックについては、視覚障害者を傾斜路へ導くように設置されたものと見受けられるが、導線の一部にのみ設置され、敷地内通路や傾斜路と接続していないため、視覚障害者は敷地内通路から当該点字ブロックを認知することができず、また、傾斜路に向かう際にも誘導が途切れることから誘導の意図が分からなくなり混乱するおそれがあるなど、その役割を果たすものとなっていない。</p> <p>なお、傾斜路を利用する車椅子利用者について、点字ブロックの起伏が移動の円滑化に干渉することに配慮し、その導線に係る部分に限って敷設を省略すること（当該傾斜路下端部に設置された点状ブロックとの未接続部に当たる空隙）はあり得るとしても、現場の状況から道からの経路区間について、点字ブロックの敷設を省略する理由はないものと思われる。</p> <p>このため、調査対象機関は、視覚障害者の利便に資するよう、改修等の機会を捉え、当該点字ブロックを道際まで通じる形で延伸し、利用者が円滑に利用できるよう努める必要がある。 (確認年月日：令和3年9月9日)</p> |

| <p>調査対象機関の見解・対応等</p> | <p>施設整備については、館内の事業評価委員会において、毎年度、『バリアフリー対策』、『アメニティ・ユーティリティの向上』、『安全対策』、『プリメンテナンス整備（修繕等）』などの事項及び『予算区分（資金調達）』の別に数値化し、実施順位を決定して実施することとしています。</p> <p>また、実施に当たっては、通常予算の範囲で対応できる部分から改修を始め、通常予算を超える別途に費用が必要なものについては、当館全体の改修計画の中で実現していく予定としており、建物の老朽化対策のための建物全体改修計画の中で予算要求することとしています。</p> <p>指摘事例への対応については、現時点では未着手となっていますが、6月14日（火）開催予定の事業評価委員会において、『バリアフリー対策』及び『安全対策』として検討事項に盛り込み、危険性や公共性等の配点の高いものから優先順位付けを行うこととし、委員会の決定に基づき、対応可能なものについては通常予算で実施する予定です。</p> <p>また、建物の老朽化対策に伴い、全体改修計画で撤去される範囲内のものについては、今後、全体改修の中で対応することを考えております。</p> |

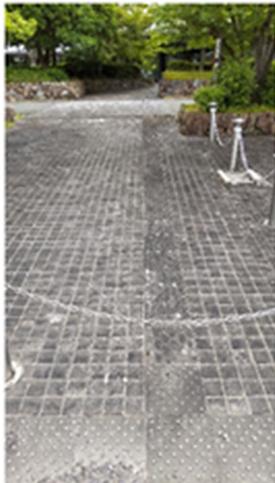
「一般的な見え方」

「弱視者の見え方」

(注) 弱視者問題研究会作成
「見え方紹介アプリ」で撮影

当該通路を弱視者等がみた場合、視野がぼやけがちであるため、点字ブロックの形状を視認しづらく、かつ、路面と同系色のために色彩による識別も困難となるため、周囲の風景を手掛かりとして歩行することはできるものの、同ブロックによる誘導の利便は得にくいものとなっている。

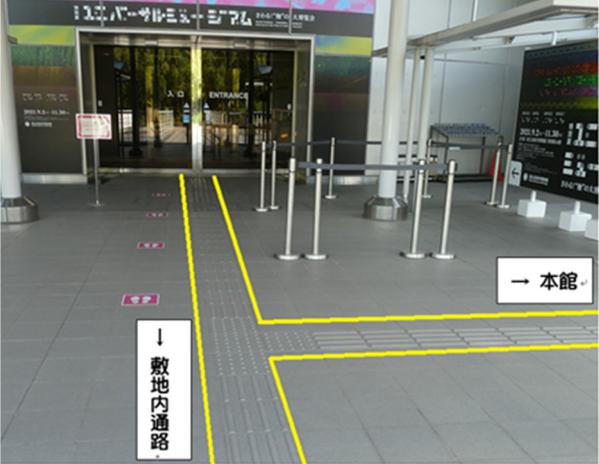
| 件名 | 周囲の路面と色彩に大きな差がなく識別しづらい点字ブロック | | |
| 事例内容 | <p>支障等</p> <p>弱視者等が点字ブロックによる誘導の利便を得にくい。</p> <p>1. 建築物移動等円滑化基準</p> <ul style="list-style-type: none"> ○ 道等から案内所等までの経路は、そのうち一つ以上を、視覚障害者が円滑に利用できる経路（以下この条において「視覚障害者移動等円滑化経路」という。）にしなければならない。（バリアフリー法施行令第 21 条第 1 項） ○ 当該視覚障害者移動等円滑化経路には、視覚障害者の誘導を行うために、線状ブロック等及び点状ブロック等（以下、総称して「点字ブロック」という。）を適切に組み合わせて敷設し、又は音声その他の方法により視覚障害者を誘導する設備を設ける。（同条第 2 項） <div style="border: 1px solid black; padding: 5px; margin: 10px 0;"> <p>バリアフリー法施行令第 11 条第 2 項、第 21 条第 2 項（点字ブロック）</p> <ul style="list-style-type: none"> ・ 床面に敷設されるブロックその他これに類するものであって、周囲の床面との色の明度、色相又は彩度の差が大きいことにより容易に識別できるものをいう。 <p>建築設計標準 2.14H(2) ① 視覚障害者誘導用ブロック等の形状、色</p> <ul style="list-style-type: none"> ・ 黄色を原則とする。 </div> <p>2. 現場の状況</p> <div style="display: flex; align-items: flex-start;"> <div style="margin-left: 20px;"> <p>特別展示館の出入口と敷地内通路及び本館との間に敷設されている点字ブロックがその周囲の床面と同色同素材であることから色彩に差がないものとなっている。</p> </div> </div> | | |

| | <p>3. 当局の意見</p> <p>当該点字ブロックを弱視者等がみた場合、視野がぼやけがちであるためにその形状を視認することが困難であり、かつ、路面と同色のために色彩による識別も困難であることから、周囲の風景を手掛かりとして歩行することはできるものの、同ブロックによる誘導の利便が得にくいものとなっている。</p> <p>このため、調査対象機関は、弱視者等の歩行の利便性に資するため、改修等の機会を捉え、当該点字ブロックを「黄色」等、路面と色彩の差が大きく視認しやすいものに交換し、利用者が安心・円滑に利用できるよう努める必要がある。</p> <p>(確認年月日：令和3年9月9日)</p> |

| <p>調査対象機関の 見解・対応等</p> | <p>施設整備については、館内の事業評価委員会において、毎年度、『バリアフリー対策』、『アメニティ・ユーティリティの向上』、『安全対策』、『プリメンテナンス整備（修繕等）』などの事項及び『予算区分（資金調達）』の別に数値化し、実施順位を決定して実施することとしています。</p> <p>また、実施に当たっては、通常予算の範囲で対応できる部分から改修を始め、通常予算を超える別途に費用が必要なものについては、当館全体の改修計画の中で実現していく予定としており、建物の老朽化対策のための建物全体改修計画の中で予算要求することとしています。</p> <p>指摘事例への対応については、現時点では未着手となっていますが、6月14日（火）開催予定の事業評価委員会において、『バリアフリー対策』及び『安全対策』として検討事項に盛り込み、危険性や公共性等の配点の高いものから優先順位付けを行うこととし、委員会の決定に基づき、対応可能なものについては通常予算で実施する予定です。</p> <p>また、建物の老朽化対策に伴い、全体改修計画で撤去される範囲内のものについては、今後、全体改修の中で対応することを考えております。</p> |

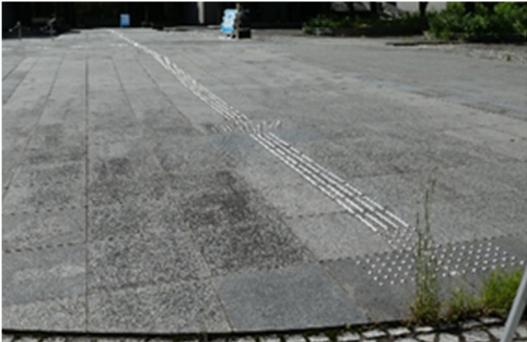
| 件名 | 周囲の路面と識別しづらい点字ブロック（金属製点字鋳） | | |
| 事例内容 | <p>支障等</p> <p>弱視者等が点字ブロックによる誘導の利便を得にくい。</p> <p>1. 建築物移動等円滑化基準</p> <p>○ 道等から案内所等までの経路は、そのうち一つ以上を、視覚障害者が円滑に利用できる経路（以下この条において「視覚障害者移動等円滑化経路」という。）にしなければならない。（バリアフリー法施行令第 21 条第 1 項）</p> <p>○ 当該視覚障害者移動等円滑化経路には、視覚障害者の誘導を行うために、線状ブロック等及び点状ブロック等（以下、総称して「点字ブロック」という。）を適切に組み合わせて敷設し、又は音声その他の方法により視覚障害者を誘導する設備を設ける。（同条第 2 項）</p> <div style="border: 1px solid black; padding: 5px;"> <p>バリアフリー法施行令第 11 条第 2 項、第 21 条第 2 項（点字ブロック）</p> <ul style="list-style-type: none"> ・ 床面に敷設されるブロックその他これに類するものであって、周囲の床面との色の明度、色相又は彩度の差が大きいことにより容易に識別できるものをいう。 <p>建築設計標準 2.14H(2) ① 視覚障害者誘導用ブロック等の形状、色</p> <ul style="list-style-type: none"> ・ 黄色を原則とする。 ・ 金属製の視覚障害者誘導用ブロック等（以下「金属製点字鋳」という。）は、ロービジョンには色の違いが分かりにくい場合がある等の問題がある。 </div> <p>2. 現場の状況</p> <div style="display: flex; align-items: flex-start;"> <div style="margin-left: 20px;"> <p>本館及び特別展示館に向かう経路上に、視覚障害者の誘導のために、金属製点字鋳を敷設している。</p> </div> </div> | | |

| | <p>3. 当局の意見</p> <p>当該金属製点字鋳は、弱視者が見た場合、照り返し等の条件下によって、その色彩が周囲の路面（灰色）の色彩と紛れる等、識別しづらいものとなっていることから、弱視者等が点字ブロックによる誘導を得にくいものとなっている。また、移動空間（経路の幅）が広いことから方向を見失いやすいものとなっている。</p> <p>このため、調査対象機関は、弱視者等の歩行の利便性に資するため、改修等の機会を捉え、建築設計標準が示す留意事項に配慮しながら、弱視者等が容易に視認できるものに交換し、利用者が安心・円滑に利用できるよう努める必要がある。</p> <p>（確認年月日：令和3年9月9日）</p> |

| <p>調査対象機関の見解・対応等</p> | <p>施設整備については、館内の事業評価委員会において、毎年度、『バリアフリー対策』、『アメニティ・ユーティリティの向上』、『安全対策』、『プリメンテナンス整備（修繕等）』などの事項及び『予算区分（資金調達）』の別に数値化し、実施順位を決定して実施することとしています。</p> <p>また、実施に当たっては、通常予算の範囲で対応できる部分から改修を始め、通常予算を超える別途に費用が必要なものについては、当館全体の改修計画の中で実現していく予定としており、建物の老朽化対策のための建物全体改修計画の中で予算要求することとしています。</p> <p>指摘事例への対応については、現時点では未着手となっていますが、6月14日（火）開催予定の事業評価委員会において、『バリアフリー対策』及び『安全対策』として検討事項に盛り込み、危険性や公共性等の配点の高いものから優先順位付けを行うこととし、委員会の決定に基づき、対応可能なものについては通常予算で実施する予定です。</p> <p>また、建物の老朽化対策に伴い、全体改修計画で撤去される範囲内のものについては、今後、全体改修の中で対応することを考えております。</p> |

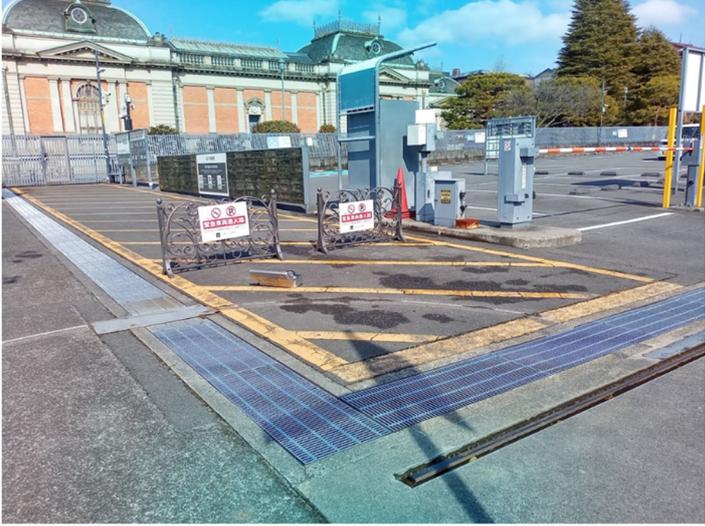
| | <p>なども隙間にはまるおそれがある。</p> <p>また、当該グレーチングが設置されている付近は駐車場から建物出入口への最短経路に当たるほか、当該経路沿いに車止め柵を設置しているため、同グレーチング上に歩行者が誘導されるものとなっている。</p> <p>なお、現場には、隙間の規格が異なる 3 種類のグレーチングが混在しており、他の多くの場所に同規格のグレーチングが見受けられる。</p> <p>このため、調査対象機関は、視覚障害者等の利便に資するよう、当該グレーチングを含む隙間幅 1 cm を超える規格となっているグレーチングを、幅 1 cm 以下のものに交換し、利用者が安心・円滑に利用できるような努めることが望ましい。</p> <p>(確認年月日：令和 3 年 9 月 3 日)</p> |

| <p>調査対象機関の見解・対応等</p> | <p>現状の規格のグレーチングを細目の規格のものに変更することに特段支障はないと考え、写真のとおり、グレーチングを交換しました。</p> |

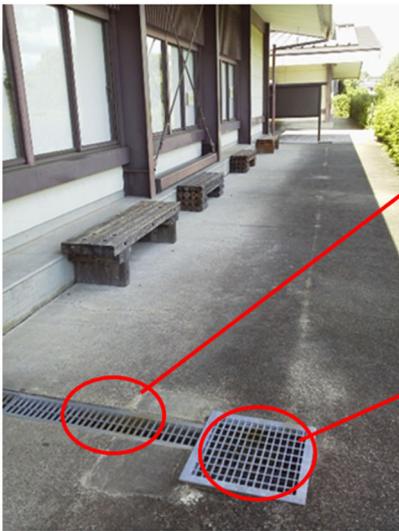
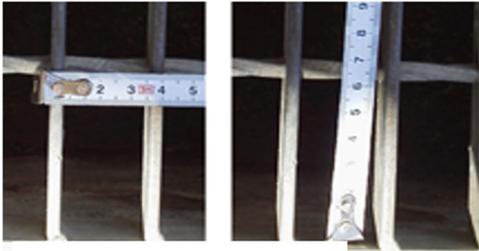
| <p>件名</p> | <p>移動経路上に設置された隙間の広いグレーチング（網蓋）</p> | | |

| <p>事例内容</p> | <p>支障等</p> <p>視覚障害者が使用する白杖や高齢者の杖、婦人靴のかかとなどが隙間にはまって転倒するおそれ</p> <p>1. 建築物移動等円滑化基準</p> <p>○ 主要な経路上にある排水溝等の蓋のスリット等は、杖先や車椅子のキャスター等が落ち込まないように目が細かい構造（ピッチ：1.5 cm以下、隙間：1 cm以下）とし、濡れても滑りにくい仕上げとする。（建築設計標準 2.1.1 敷地内の通路の設計標準(4)②溝蓋）</p> <p>2. 現場の状況</p> <p>出口からの車椅子使用者の退館指定ルートであり、他の利用者の通行にも供用している通路上 2 か所の溝蓋（以下「グレーチング」という。）として、溝部に隙間の幅 2.5 cm×長 6 cm、柵部に幅 2 cm×長 4.5 cmのものが設置されている。</p> <div style="display: flex; justify-content: space-around; align-items: flex-start;"> <div style="text-align: center;"> <p>溝部 2.5 cm × 6 cm</p> <p>柵部 2 cm × 4.5 cm</p> </div> </div> | | |

| | <p>3. 当局の意見</p> <p>当該車椅子使用者の退館指定ルートについては、移動円滑化に配慮されて整備されていること、入口側にスロープが設置されていることから、足元の不安定な杖使用者などの利用も見込まれる。</p> <p>現場のグレーチングは、当該経路の中央から壁際に及んでおり、利用者が日差しを避けるために庇の陰を求め、壁寄りに通行する場合には、その導線上を横断する場所に位置している。杖使用者が当該導線を通る場合、グレーチングの隙間が大きいことから、その杖先を陥落させ、バランスを崩したり、杖を破損するおそれがある。また、婦人靴のかかとも隙間にはまるおそれがある。</p> <p>このため、調査対象機関は、視覚障害者等の利便に資するよう、通路上2か所に設置されている溝及び柵のグレーチングを隙間の幅1cm以下のものに交換し、利用者が安心・円滑に利用できるよう努めることが望ましい。</p> <p style="text-align: right;">(確認年月日：令和3年9月6日)</p> |

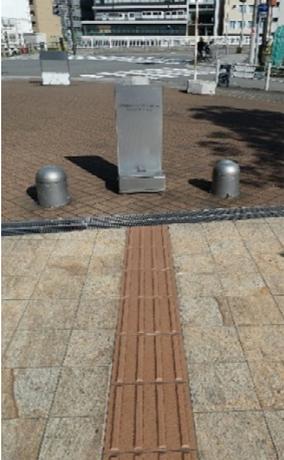
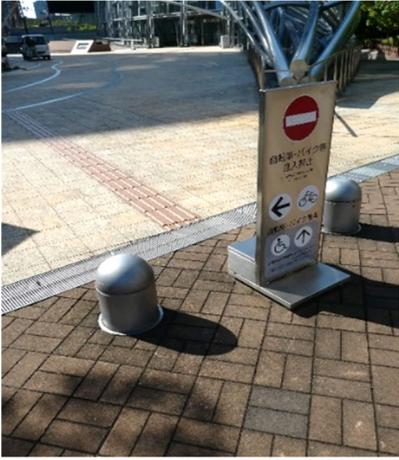
| 件名 | 点字ブロックの誘導先に設置された障害物（看板） | | |
| 事例内容 | <p>支障等</p> <p>視覚障害者が障害物に接触し、転倒などの事故を発生するおそれ</p> <p>1. 建築物移動等円滑化基準</p> <ul style="list-style-type: none"> ○ 敷地内の通路に、モニュメント、車止め、植樹ます等を設ける場合は、車椅子使用者、視覚障害者の通行に支障がない位置に設ける。（建築設計標準 2.1.1(1) 通路の有効幅員、空間の確保等） ○ 敷地内の通路上に不用意な物品や案内板等が置かれていると、設計で配慮した高齢者、障害者等の利用しやすさが機能しなくなるため、施設運用上の在り方を十分検討し、物品や案内板等による通行の支障が生じないようにすることが望ましい。（同上） <p>2. 現場の状況</p> <p>施設出入口から敷地外の歩道に向けて敷設された点字ブロックの先に「自転車・バイク等進入禁止」を警告する、重量のある金属製の看板が設置されている。</p> <p>また、敷設されている点字ブロックの終点には、敷地外に出ることを注意喚起のための点状ブロックが敷設されておらず、そのまま、当該看板へ直進誘導するものとなっている。</p> <div style="display: flex; justify-content: space-around;"> </div> | | |

| | <p>3. 当局の意見</p> <p>施設出入口から歩道に出ようとする視覚障害者は、誘導ブロックの案内に従い、ちゅうちょなく直進する結果、看板に衝突して転倒やけがをすることがある。</p> <p>また、仮に看板の手前に、注意喚起のための点状ブロックを敷設したとしても、視覚障害者は、周囲を確認するために一旦立ち止まることはあっても、そのまま直進を再開し、当該看板に衝突する可能性が高い。</p> <p>施設への進入方向についても、当該看板が置かれていることにより、視覚障害者は点字ブロックへの導線を妨げられ、円滑に利用できないだけでなく、導線を外すことで、点字ブロックの存在に気付かず、利用することができないおそれもある。</p> <p>このため、調査対象機関は、視覚障害者の安全に資するため、当該看板を移設し、利用者が安心・円滑に利用できるよう努めることが望ましい。</p> <p style="text-align: right;">(確認年月日：令和3年8月30日)</p> |

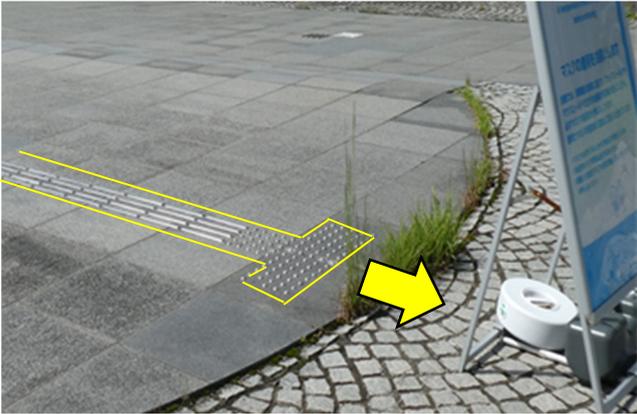
| 件名 | 点字ブロックの誘導先に設置された障害物（看板） | | |

| 事例内容 | <p>支障等 視覚障害者が障害物に接触し転倒などの事故を発生するおそれ</p> <p>1. 建築物移動等円滑化基準</p> <ul style="list-style-type: none"> ○ 敷地内の通路に、モニュメント、車止め、植樹ます等を設ける場合は、車椅子使用者、視覚障害者の通行に支障がない位置に設ける。（建築設計標準 2.1.1(1) 通路の有効幅員、空間の確保等） ○ 敷地内の通路上に不用意な物品や案内板等が置かれていると、設計で配慮した高齢者、障害者等の利用しやすさが機能しなくなるため、施設運用上の在り方を十分検討し、物品や案内板等による通行の支障が生じないようにすることが望ましい。（同上） <p>2. 現場の状況</p> <div style="display: flex; align-items: center;"> <div style="margin-left: 20px;"> <p>本館出入口から正門方向に敷設された点字ブロックの終端部の正面に看板が設置されている。</p> </div> </div> <p>3. 当局の意見</p> <p>当該点字ブロックを利用して移動してきた視覚障害者は、終端の点状ブロックによって注意を喚起され、一旦立ち止まることはあっても、当該点状ブロックが段差を警告するものであると理解し、そのまま直進を再開し、当該看板に衝突する可能性が高い。</p> | | |

| | <p>また、注意喚起が行われていたとしても、看板等を点字ブロック先正面に設置することは安全上回避されるべきであり、現場においては、特段、他の危険を回避するためやむを得ないとまで言える状況は見当たらない。</p> <p>このため、調査対象機関は、視覚障害者の安全に資するため、当該看板を移設し、利用者が安心・円滑に利用できるよう努めることが望ましい。</p> <p>(確認年月日：令和3年8月30日)</p> |

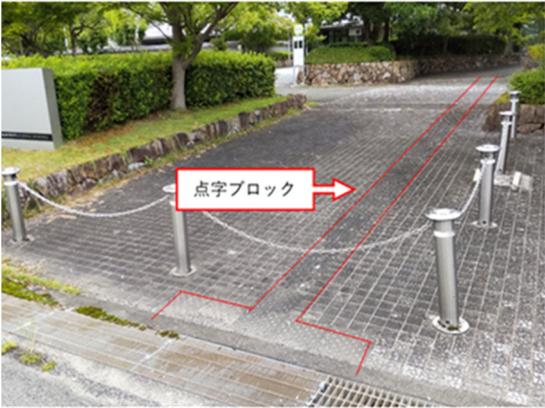
| 件名 | 鎖で遮蔽した視覚障害者移動等円滑化経路 | | |
| 事例内容 | <p>支障等</p> <p>視覚障害者が安全・円滑な移動に資する通路を利用できないほか、鎖に気付かず に進行してきた場合は足が引っかかり転倒するおそれ</p> <p>1. 建築物移動等円滑化基準</p> <ul style="list-style-type: none"> ○ 敷地内の通路に、モニュメント、車止め、植樹ます等を設ける場合は、車椅子使用者、視覚障害者の通行に支障がない位置に設ける。(建築設計標準 2.1.1 (1)通路の有効幅員、空間の確保等) ○ 敷地内の通路上に不用意な物品や案内板等が置かれていると、設計で配慮した高齢者、障害者等の利用しやすさが機能しなくなるため、施設運用上の在り方を十分検討し、物品や案内板等による通行の支障が生じないようにすることが望ましい。(同上) <p>2. 現場の状況</p> <div style="display: flex; align-items: flex-start;"> <div style="margin-left: 20px;"> <p>当施設の歩行者通路は、経路上に点字ブロックが敷設されているほか、入口の溝に杖先等が陥落しにくい網目の細かい溝蓋が設置されており、視覚障害者の移動等の円滑化を図るものとなっている。</p> <p>しかし、調査対象機関は、その円滑化整備をした通路の出入口を鎖で遮断して利用できなくしている。</p> </div> </div> <p>3. 当局の意見</p> <p>当該歩行者通路は、車路と分離して設けられ、車と歩行者の接触事故等を回避し、安全を確保するものとなっているほか、上記のとおり、視覚障害者の円滑な移動に資する整備も行われているものである。</p> | | |

| | <p>しかし、調査対象機関がこの通路を鎖で遮断していることによって、当施設を訪れる視覚障害者を含む利用者全て、車路を通行して玄関前に移動するものとなっており、設計概念であった、車と歩行者の接触事故等の回避及び視覚障害者の円滑な利用に資するという整備目的が達せられていない状況となっている。</p> <p>また、視覚障害者が敷地内外を往来しようとした場合には、通路の出入口を遮蔽している鎖に気付かず、足を取られるなどし、転倒する危険もある。</p> <p>このため、調査対象機関は、視覚障害者ほかの利便に資するよう、当該歩行者経路を遮断する出入口の鎖を撤去することが望ましい。</p> <p style="text-align: right;">(確認年月日：令和3年9月2日)</p> |

| <p>調査対象機関の見解・対応等</p> | <div data-bbox="386 631 890 1048" data-label="Image"> </div> <p>当該通路を鎖で遮断した経緯は不明ですが、夜間における施設の管理・防犯の目的で鎖をかけたまま放置されていた可能性があります。指摘により、歩行者経路の鎖による遮断を中止し、移動の円滑化を回復しました。</p> <p>なお、これまで、遮断していたことによる支障等の報告等はありませんでした。</p> |

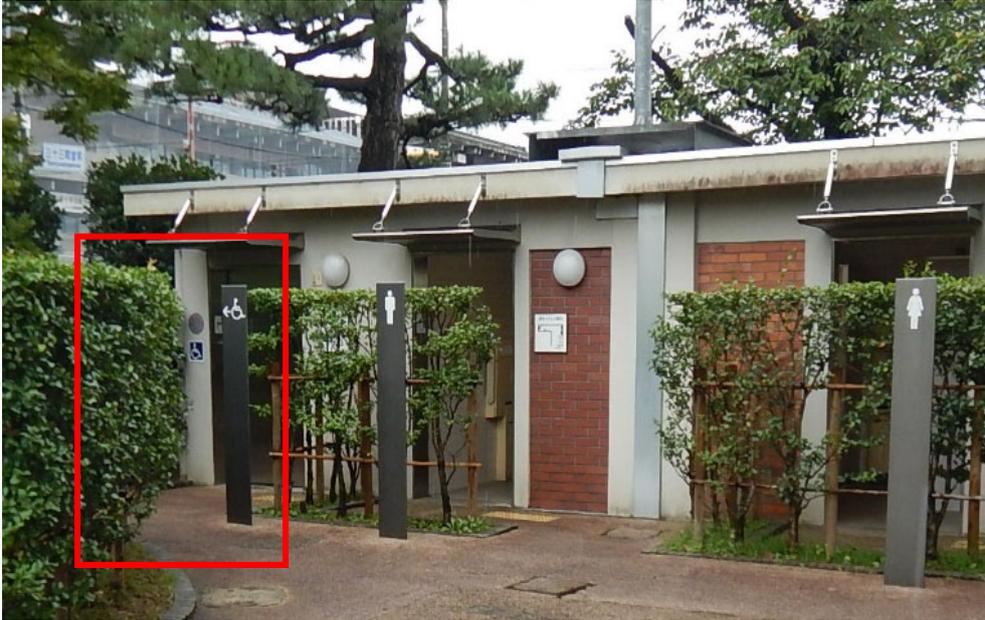
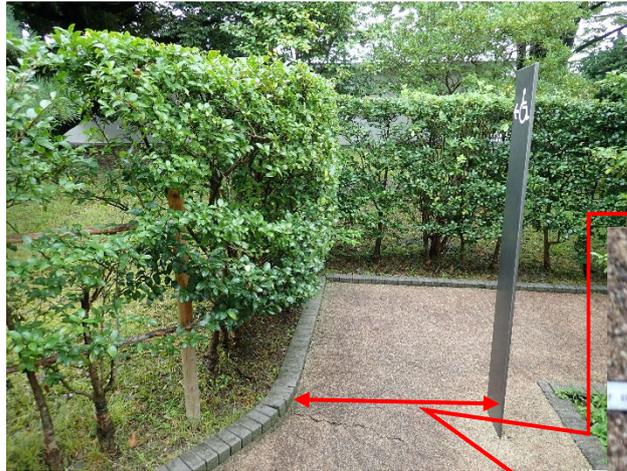
| <p>件名</p> | <p>車椅子使用者便房に向かう通路を狭めている表示板</p> | | |

| <p>事例内容</p> | <p>支障等</p> <p>車椅子使用者が車椅子使用者用便房の出入口まで円滑に至ることができない。</p> <p>1. 建築物移動等円滑化基準</p> <p>○ 建築物又はその敷地に車椅子使用者用便房を設ける場合、利用居室若しくは道等から当該車椅子使用者用便房までの経路の 1 つ以上は、幅 120 cm 以上とする。（バリアフリー法施行令第 18 条第 2 項第 3 号イ）</p> <p>2. 現場の状況</p> <p>庭園内の車椅子使用者用便房の出入口に向かう通路内に、車椅子使用者用便房の表示板が設置されている。</p> <p>このため、本来 120 cm 以上あった通路の幅員が 100 cm となっている。</p> | | |

<通行する幅員が狭くなっている箇所>

100cm

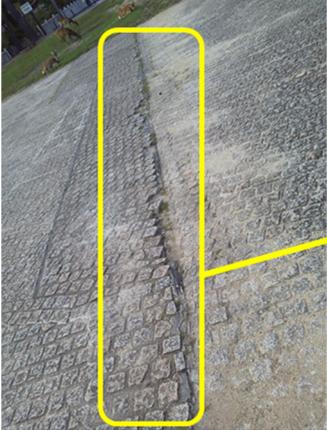
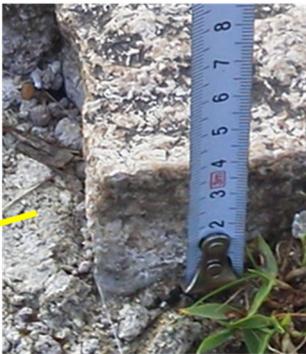
| <p>件名</p> | <p>屋外通路の地盤沈下によってできた不陸^{ふるく}</p> | | |

| <p>事例内容</p> | <p>支障等</p> <p>歩行が不安定な高齢者や弱視者等がつかずいて転倒するおそれ</p> <p>1. 建築物移動等円滑化基準</p> <ul style="list-style-type: none"> ○ 道等から不特定多数が利用する居室までの経路のうち、一つ以上については、高齢者、障害者等が円滑に利用できる経路（以下「移動等円滑化経路」という。）にしなければならない。（バリアフリー法施行令第 18 条第 1 項第 1 号） ○ 移動等円滑化経路上には、階段又は段を設けない。（バリアフリー法施行令第 18 条第 2 項第 1 号） ○ レンガあるいはタイル敷き等の通路は路盤の沈下による不陸や目地の凹凸を生じないように施工や維持管理を行う。（建築設計標準 2.1.1(4)「留意点：仕上げと施工」） <p>2. 現場の状況</p> <p>新館前の敷地内通路は、立方体の石材を敷き並べたものであるが、経年劣化のために一部の石材が沈下し、通路全幅を横断して高さ 4 cmの不陸^{ふるく}（小段）を生じている。</p> <div style="display: flex; justify-content: space-around;"> </div> | | |

| | <p>3. 当局の意見</p> <p>当該通路は、新館と仏像館、あるいは近鉄奈良駅方面に向かう際の主要経路となっており、利用者の往来が多いが、通路上の小段は4 cmの高さがあり、歩行の不安定な高齢者等がつまずいて転倒するおそれがあるほか、視野が清明でない弱視者等が段差を視認できずにつまずいて転倒するおそれもある。</p> <p>このため、調査対象機関は、歩行の不安定な者や弱視者等の利便に資するため、当該通路について、改修の機会を得て路面を平滑なものとし、利用者が安全・円滑に利用できるよう努める必要がある。 (確認年月日：令和3年9月10日)</p> |

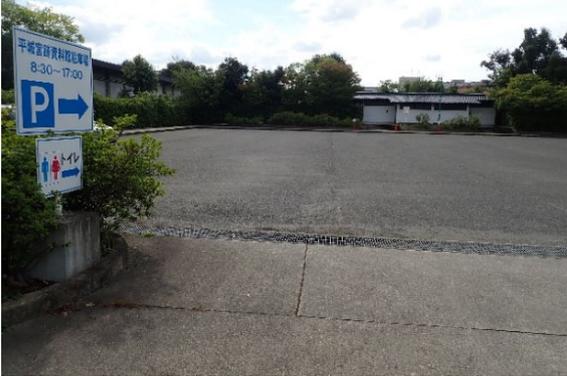
| 件名 | 車椅子利用者用駐車施設の未設置 | | |
| 事例内容 | <p>支障等</p> <p>車椅子使用者が、車の扉を全開にする十分なスペースを得られず、車椅子に移乗できないおそれ、資料館の最寄りに駐車できず、移動の負担が大きくなるおそれ</p> <p>1. 建築物移動等円滑化基準</p> <ul style="list-style-type: none"> ○ 不特定かつ多数の者が利用する駐車場等を設ける場合には、そのうちの一つ以上に、次の仕様に基づく車椅子使用者のための駐車施設を一つ以上設けなければならない。(バリアフリー法施行令第 17 条) <ul style="list-style-type: none"> ・幅 350 cm以上とすること ・利用する居室等までの経路の長さができるだけ短くなる位置に設けること ○ 車椅子利用者用駐車施設を設け、移動等の円滑化を図った駐車場には、そのことを表示する標識を設けなければならない。(バリアフリー法施行令第 19 条) ○ 標識の設置のほか、一般スペースと区別が付きやすくし、また不適正利用の抑止を図るために、施設床面への国際シンボルマークの塗装等の見やすい方法で、車椅子利用者用駐車施設である旨を表示する。(建築設計標準 2.2.1 駐車場の設計標準(4)②車椅子利用者用駐車施設等である旨の表示) <p>2. 現場の状況</p> <div style="display: flex; align-items: flex-start;"> <div style="margin-left: 20px;"> <p>当施設は、駐車場を設け、看板による案内を行っているが、駐車場内には、車椅子利用者用駐車施設及びその標識は設置されていない。</p> </div> </div> | | |

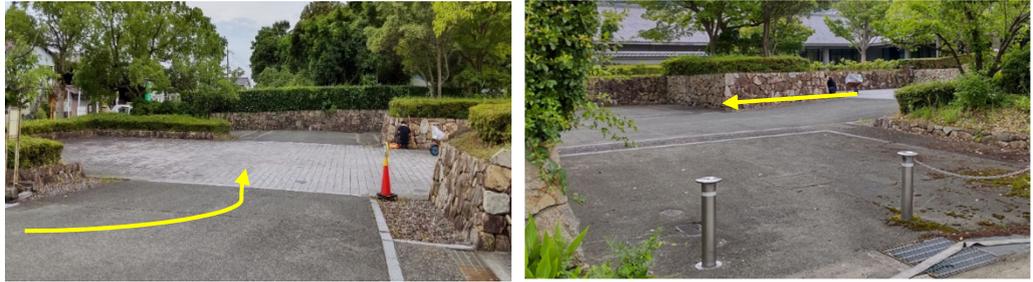
建物群跡・南北道路跡駐車場（左：手前の建物群跡、右：奥の南北道路跡）

しかし、いずれの駐車場についても、車椅子使用者用駐車施設（柵、その標識）は設けられていない。

なお、現場を観察すると、車で来館した者は、建物群跡・南北道路跡駐車場へと進入し、資料館に近い場所（タイル張りの建物群跡地部分）から順次駐車している様子がうかがわれる。

このため、調査対象機関は、車椅子使用者の利便に資するよう、駐車場の利用状況と車椅子使用者の来館頻度、車椅子使用者ほかの来館者の降車後の導線などにも留意しつつ、東西道路跡駐車場ないし建物群跡・南北道路跡駐車場に一つ以上、法令が定める仕様に基づく車椅子使用者用駐車施設を設置して所要の表示等を行い、利用者が安心・円滑に利用できるよう努める必要がある。

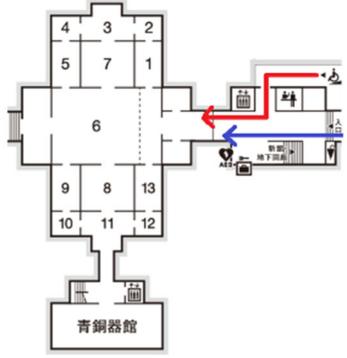
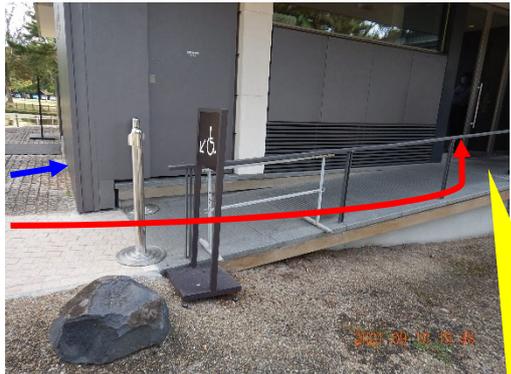
| <p>事例内容</p> | <p>支障等</p> <p>車椅子使用者や足元が不安定で扉を避ける動作が容易でない者、扉を手前に引く力の弱い者等が出入口を円滑に通過できないおそれ</p> <p>1. 建築物移動等円滑化基準</p> <ul style="list-style-type: none"> ○ 不特定かつ多数の者が利用又は主として高齢者、障害者等が利用する居室を設ける場合には、道等から当該利用居室までの経路のうち一つ以上を高齢者、障害者等が円滑に利用できる経路（以下「移動等円滑化経路」という。）にしなければならない。（バリアフリー法施行令第 18 条第 1 項） ○ 移動等円滑化経路上の出入口に戸を設ける場合は、自動的に開閉する構造その他の車椅子使用者が容易に開閉して通過できる構造とし、かつ、その前後に高低差がないこと（同条第 2 項第 2 号ロ） <p>2. 現場の状況</p> <div style="display: flex; align-items: center;"> </div> <p>なら仏像館の出入口は、正面玄関（階段 2 段：青）と車椅子使用者用出入口（傾斜路：赤）の 2 か所あり、後者は移動等円滑化経路に当たるものとなっている。</p> <p>しかし、車椅子使用者用出入口は、車椅子使用者が単独では扉を開閉することが難しいとされる「開き戸」構造に</p> | | |

なっている。

車椅子利用者用出入口の開き戸を通過する際には、①扉を手前に引く、②扉から体を避ける、③扉を押さえながら中に入る、④扉を閉めるといった動作をこなす必要がある。しかし、身体可動域に制限がある車椅子利用者にとって、以上の動作は容易ではなく、当該開き扉は重量もあることもあって、単独で扉を開閉することは難しいと考えられる。

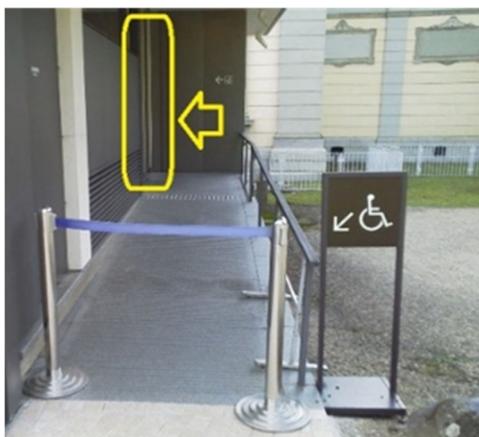
なお、車椅子利用者用出入口に向かう傾斜路下端部がテープパーティションで遮蔽されているが、これについては、「新型コロナウイルス感染症対策のために一時的に行っているものであり、館内に入る者が発熱者等でないことをその都度観察できるよう、出入口を1か所にしたもの。新型コロナウイルスの流行以前は遮蔽しておらず、自由に行き来できるようにしており、感染対策が不要となったとき

には廃止する。現状については、遮蔽に気付いた車椅子使用者は正面玄関に向かい、そこに配置している警備員から適切な対応を得られるので問題はないと考えている」と説明している。

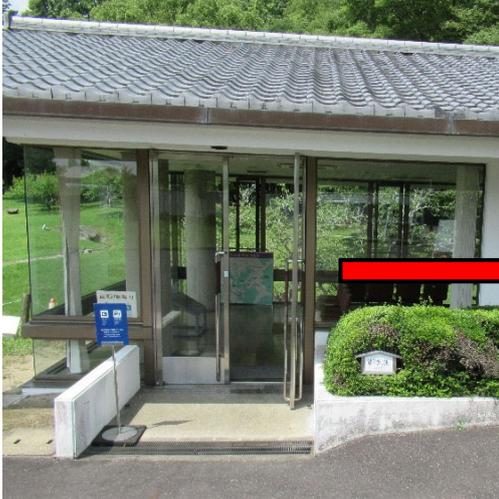
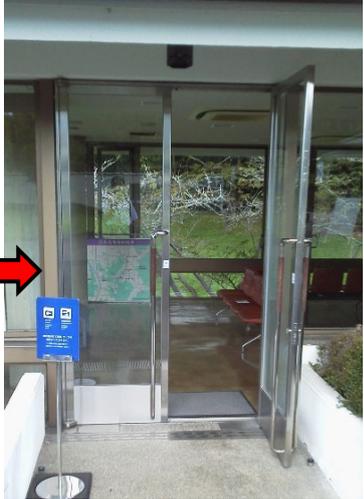
| 事例内容 | <p>支障等</p> <p>車椅子使用者等が出入口を円滑に通過できないおそれ</p> <p>1. 建築物移動等円滑化基準</p> <ul style="list-style-type: none"> ○ 不特定かつ多数の者が利用又は主として高齢者、障害者等が利用する居室を設ける場合には、道等から当該利用居室までの経路のうち一つ以上を高齢者、障害者等が円滑に利用できる経路（以下「移動等円滑化経路」という。）にしなければならない。（バリアフリー法施行令第 18 条第 1 項） ○ 移動等円滑化経路上の出入口は、幅 80 cm 以上とすること（バリアフリー法施行令第 2 項第 2 号イ）、戸を設ける場合は、自動的に開閉する構造その他の車椅子使用者が容易に開閉して通過できる構造とし、かつ、その前後に高低差がないこと（同ロ） <p>2. 現場の状況</p> <p>当施設は、敷地内に屋外休憩所を設け、不特定多数の利用者に供用しているが、出入口の構造が外部から入室する場合に重量のある扉を手前に引いて開けて通過しなければならない「開き戸」となっている。</p> <div style="display: flex; justify-content: space-around;"> </div> | | |

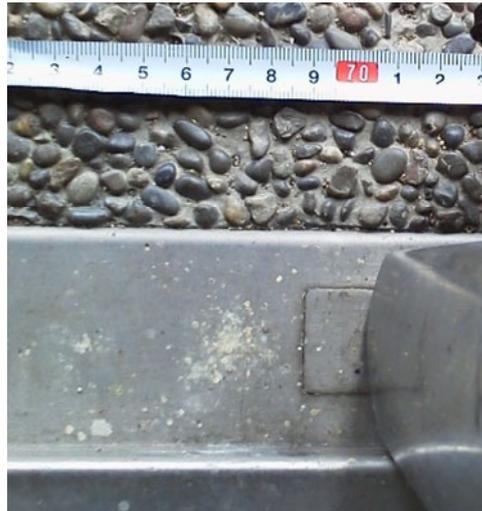
調査対象機関は、当該出入口について、車椅子使用者や足元が不安定な高齢者等が入室しづらいものとなっていることに配慮し、利用者が出入口を通過しやすいよう、扉の片方を常時開放している。

しかし、出入口の開口部は幅 160 cm あるが、片方の扉を開けただけでは、扉の厚みや遊びの分が差し引かれ、利用者が出入りできる幅は基準より 10 cm 狭い 70 cm しか確保されていない。

このため、調査対象機関は、次の措置を行い、利用者が安心・円滑に利用できるよう努める必要がある。

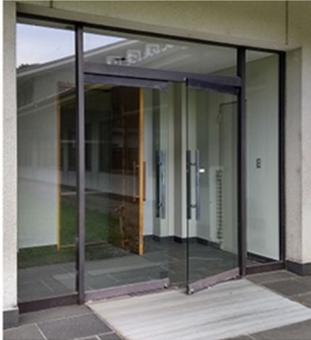
| 事例内容 | <p>支障等</p> <p>車椅子使用者や足元が不安定で扉を避ける動作が容易でない者、扉を手前に引く力の弱い者等が出入口を円滑に通過できないおそれ</p> <p>1. 建築物移動等円滑化基準</p> <p>○ 不特定かつ多数の者が利用又は主として高齢者、障害者等が利用する居室を設ける場合には、道等から当該利用居室までの経路のうち一つ以上を高齢者、障害者等が円滑に利用できる経路（以下「移動等円滑化経路」という。）にしなければならない。（バリアフリー法施行令第 18 条第 1 項）</p> <p>○ 移動等円滑化経路上の出入口に戸を設ける場合は、自動的に開閉する構造その他の車椅子使用者が容易に開閉して通過できる構造とし、かつ、その前後に高低差がないこと（同条第 2 項第 2 号ロ）</p> <p>2. 現場の状況</p> <div style="display: flex; align-items: flex-start;"> <div style="flex: 1;"> <p style="text-align: center;">館内側</p> </div> <div style="flex: 1;"> <p style="text-align: center;">屋外側</p> </div> <div style="flex: 2; padding-left: 20px;"> <p>当施設は、建物内に研究成果を展示しているほか、内庭（空地）に「屋外展示コーナー」を設け、復元塀と植栽で柱位置を表現した建物跡の景観展示、発掘した「唐居敷」及び「礎石」を展示しているが、建物の屋内からこの屋外展示場へ抜ける出入口が「開き戸」構造となっている。</p> </div> </div> <p>3. 当局の意見</p> <p>当該出入口が「開き戸」であるため、利用者は、屋外に出る際には押し開ける動作、屋外から戻るときには手前に引く動作を伴うものとなっている。</p> <p>車椅子利用者は、屋外に出る際に重量がある扉を押して自力で通過することが容易ではなく、また、屋外から戻るときに扉を手前に引きながら体を避ける動作は</p> | | |

| | <p>可動に制約があるため困難である。さらに、屋外から戻る際の扉を引く動作については、車椅子利用者だけでなく、足元が定まらない者や力のない者にとっても容易ではない。</p> <p>このため、調査対象機関は、次の措置を行い、利用者が安心・円滑に利用できるよう努める必要がある。</p> <p>(1) 当該出入口を改修する機会に、開閉のしやすい「引き戸」等の構造に改めること</p> <p>(2) 上記(1)までの当面の間、当該開き戸を支障のない範囲で常時開放し、車椅子利用者等が出入口を通過する際に支障がないようにすること。</p> <p>(3) 上記(2)の措置について、冬季や虫類の屋内侵入等、館内の管理上、支障が在る場合には、受付において、来館者に対して屋外展示場の出入口が「開き戸」である旨及びこのために介助が必要であれば申し出るように説明することとし、利用者が必要とする人的支援を提供できるよう、体制の整備と利用者への支援を行っている旨の周知に努めること (確認年月日：令和3年9月2日)</p> |

| <p>調査対象機関の見解・対応等</p> | <div data-bbox="389 882 850 1227" data-label="Image"> </div> <p>厳寒時等の館内環境を維持する上で支障がある場合を除き、当該開き戸を全面開放します。</p> <p>また、車椅子での来訪者に対し、受付で受付職員による口頭での案内を利用者に行い、利用者の支援を行いたいと思います。受付でのお声かけをする旨については、令和3年12月に口頭で受付職員に周知しました。</p> |

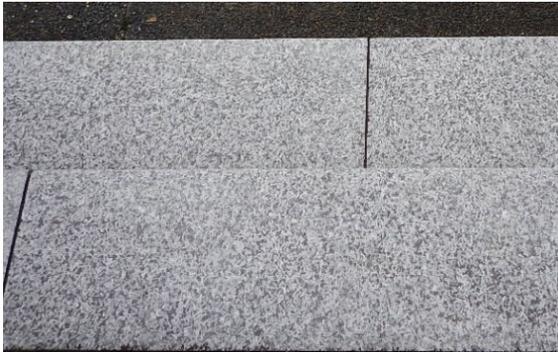
| 事例内容 | <p>支障等</p> <p>視覚障害者等が、段の位置に気付かず、階段から転落したり、つまずいて転倒するおそれ</p> <p>1. 建築物移動等円滑化基準</p> <p>○ 不特定かつ多数の者が利用し、又は主として高齢者、障害者等が利用する階段は、踏面の端部とその周囲の部分との色の明度、色相又は彩度（以下「色彩」という。）の差が大きいことにより、段を容易に識別できるものとする。（バリアフリー法施行令第 12 条第 3 号）</p> <p>2. 現場の状況</p> <div style="display: flex; align-items: flex-start;"> <div style="margin-left: 20px;"> <p>本館玄関前は、礎をかさ上げしていることにより、礎部分に 3 段の階段が設けられているが、一様の石材で造られているため、段の端部と周囲の部分（踏面）に色彩の差がない。</p> </div> </div> <p>3. 当局の意見</p> <p>当該階段は、施設の利用者が別途設けられた傾斜路に向う場合を除いて、昇段及び降段の両方向ともに利用されているが、段の端部と周囲の部分に色彩の差がない。</p> <p>これについては、「調査対象機関の見解等」のとおり、建物自体が意匠性の高い芸術と評価される一面を有し、このために設計者の凝らした意匠を守ることが美術館に求められる結果、鮮やかな色彩の対比を盛り込めない場合があることが背景にあると推察される。</p> | | |

| | <p>しかし、段の端部と周囲の部分に色彩の差がないことで、弱視者等が端部を視認しづらく円滑に通行できない上、階段の幅が広く、段の部分に身体を支持するための手すり等がないこともあり、段を踏み外した際には転落、段につまずいた際には転倒のおそれがある。</p> <p>このため、調査対象機関は、視覚障害者の認知に資するよう、踏面の端を周囲の部分と色彩の差を大きくすることによって識別しやすいものとし、利用者が安心・円滑に利用できるよう努める必要がある。(確認年月日：令和3年9月8日)</p> |

| <p>調査対象機関の見解・対応等</p> | <p>当館は、建築界のノーベル賞ともいわれるプリツカー賞や、国際建築家連合ゴールドメダルを受賞した世界的に知られた建築家、槇文彦氏の設計により建てられたものであり、同氏は「一見デ・ステイル的(デ・ステイル)な世界をつくることを意図している」と語っているところです。また、当館は、デ・ステイルを牽引したピエト・モンドリアン(1872-1944)による《コンポジション》を所蔵しており、こうしたモンドリアン的世界を体感できる場所となっていることが当館の建築における特徴になっています。</p> <p>点字ブロックや手すりが無い、段の端部や傾斜面に周囲との色彩の差がみられない等の指摘についてはそのとおりの一方、建物自体が意匠性の高い芸術であり、設計者の凝らした意匠を守ることも美術館としての当館の責務であると考えております。</p> <p>また、限られた予算の中ではバリアフリーのための改修より先に、老朽化に伴う種々の改修に充てる方を優先せざるを得ないという実情もあります。</p> <p>これらの事情により、指摘があったバリアフリー化のための改修工事については別枠での予算措置が必須であることから、設計業者より見積書を徴取し、法人本部へ予算要求を行っているところでございます。</p> <p>なお、当館では、介助を求める旨の申し出があれば、スタッフの配置状況に鑑みた上で、合理的配慮として対応が可能な場合には、視覚障害者等の求めに応じて会場への道案内などの誘導を行うこととしており、この対応は引き続きしていきます。</p> |

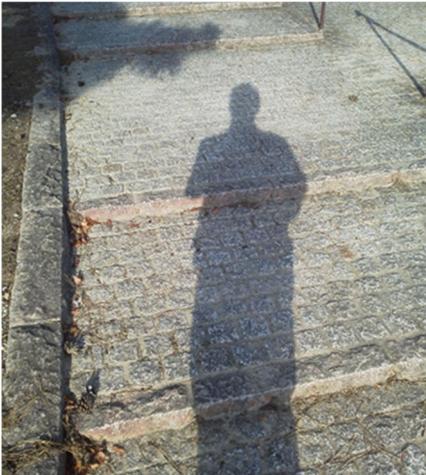
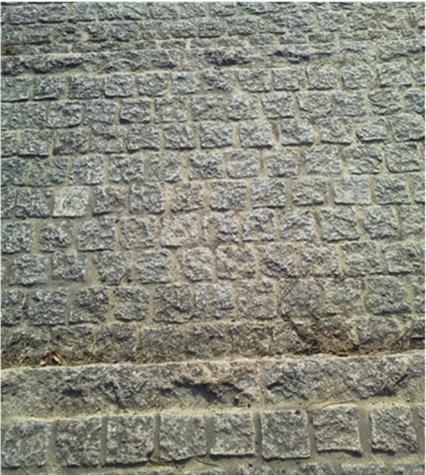
| 件名 | 段の端部を周囲の色彩との差によって識別することが難しい階段 | | |

| 事例内容 | <p>支障等</p> <p>視覚障害者等が、段の位置に気付かず、階段から転落したり、つまずいて転倒するおそれ</p> <p>1. 建築物移動等円滑化基準</p> <p>○ 不特定かつ多数の者が利用し、又は主として高齢者、障害者等が利用する階段は、踏面の端部とその周囲の部分との色の明度、色相又は彩度（以下「色彩」という。）の差が大きいことにより、段を容易に識別できるものとする。（バリアフリー法施行令第 12 条第 3 号）</p> <p>2. 現場の状況</p> <p>新館前の敷地に設けられた屋外石造りの階段は、踏面にサイコロ状の御影石を並べ、その端部に柱状の赤御影石を施工したものであるが、経年劣化による退色のため、端部上面とその周囲の色彩が同色となっている。</p> <p>また、当該階段に併設されている傾斜路の面が、階段の踏面と同じ仕様となっている。</p> <div style="display: flex; justify-content: space-around; align-items: center;"> <div style="text-align: center;"> <p>端部（垂直面）と踏面</p> </div> <div style="text-align: center;"> <p>端部（上面）と踏面</p> </div> </div> | | |

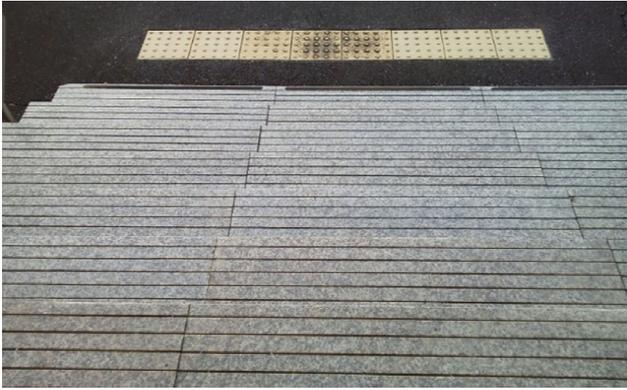
| 事例内容 | <p>支障等</p> <p>視覚障害者等が、段の位置に気付かず、階段から転落したり、つまずいて転倒するおそれ</p> <p>1. 建築物移動等円滑化基準</p> <p>○ 不特定かつ多数の者が利用し、又は主として高齢者、障害者等が利用する階段は、踏面の端部とその周囲の部分との色の明度、色相又は彩度（以下「色彩」という。）の差が大きいことにより、段を容易に識別できるものとする。（バリアフリー法施行令第 12 条第 3 号）</p> <p>2. 現場の状況</p> <div style="display: flex; align-items: flex-start;"> <div style="margin-left: 20px;"> <p>正面玄関の階段が切石の石段となっており、踏面の端部に周囲と色彩を異にする細工が施されていないため、同色となっている。</p> <p>また、踏面には、滑り止めとして、端部と並行する数条の溝が刻まれている。</p> </div> </div> <p>3. 当局の意見</p> <p>当該階段は、車椅子利用者が別途設けられた導線（傾斜路）に向かう以外、利用者が入退館する際に必ず往来するものであるが、踏面の端部と周囲の色が同色であるため、弱視者等が段の端部を視認しづらい上、さらに、踏面の端部が併行して刻まれた踏面の滑り止めの溝と紛れ、一層視認しづらいものとなっている。</p> <p>この状況からは、弱視者等が当該階段を利用する際、昇段・降段ともに不自由を来すおそれがあるほか、降段の際に段を踏み誤って転落する危険がある。</p> <p>このため、調査対象機関は、視覚障害者の認知に資するよう、踏面の端と周囲</p> | | |

| | <p>の部分との色彩の差を大きくすることとし、利用者が安心・円滑に利用できるよう努める必要がある。 (確認年月日：令和3年9月7日)</p> |

| <p>調査対象機関の見解・対応等</p> | <div data-bbox="389 293 951 745" data-label="Image"> </div> <p>弱視者にとっては識別しづらいと思われることから、令和4年2月7日に写真のとおり、ノンスリップテープを設置しました。</p> |

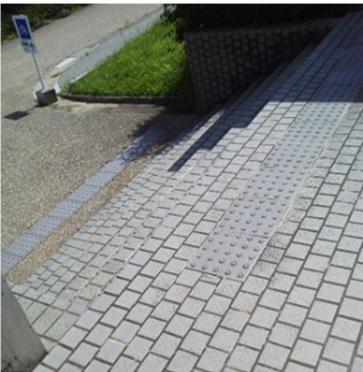
| 事例内容 | <p>支障等</p> <p>視覚障害者等が、段の位置に気付かず、階段から転落したり、つまずいて転倒するおそれ</p> <p>1. 建築物移動等円滑化基準</p> <p>○ 不特定かつ多数の者が利用し、又は主として高齢者、障害者等が利用する階段は、踏面の端部とその周囲の部分との色の明度、色相又は彩度（以下「色彩」という。）の差が大きいことにより、段を容易に識別できるものとする。（バリアフリー法施行令第 12 条第 3 号）</p> <p>2. 現場の状況</p> <p>施設の入口前及び出口前に階段が設けられているが、各々について、次の状況がみられる。</p> <p>(1) 入口前の階段</p> <div style="display: flex; align-items: flex-start;"> <div style="flex: 1;"> </div> <div style="flex: 2;"> <p>○ 階段全体が同一のタイルで被覆されており、踏面の端部とその周囲の部分が同じ色彩となっている上、段の端がタイルの目地（溝）と混同しやすく、端部と次の段の踏面が連続して見える。</p> <p>○ 令和 4 年度に改修工事を予定しており、施工図中、当該部分は「タイル」として、復元を指示している。</p> </div> </div> <p>(2) 出口前の階段</p> <div style="display: flex; align-items: flex-start;"> <div style="flex: 1;"> </div> <div style="flex: 2;"> <p>○ 階段全体が同色・同素材となっているが、端部と踏面のタイルの寸法を変えることで、目地の組み合わせを手掛かりに端部を識別するように措置している。しかし、視野が晴朗でない弱視者等は、段を移動する</p> </div> </div> | | |

| | <p>ごとに、凝視して目地の組み合わせを目で追う必要があり、「容易に段の端部を視認できるように措置している」とまでは言えないものとなっている。</p> <p>3. 当局の意見</p> <p>入口前の階段は、敷地内通路から入館する際の昇段のほか、国営平城宮跡歴史公園内の主要園路の最寄りにあるため、出口から屋根付き回廊を経て敷地内通路に降りる際の降段にも利用されている。</p> <p>また、出口前の階段は、退館して敷地内通路に降りる際の降段のほか、国営平城宮跡歴史公園内の「第一次大極殿」最寄りにあり、大極殿を見学した者が屋根付き回廊を経て資料館入口に向かう際の昇段にも利用されている。</p> <p>しかし、入口前、出口前のいずれの階段についても、踏面の端部がその周囲と同色であること、特に入口前の階段についてはタイルの目地が踏面の端部と紛れて識別しづらいことから、弱視者等が、踏面の端部の位置を容易に視認できず、段の踏み外しによる転落やつまずきによる転倒のおそれがある。</p> <p>また、令和4年度に実施が予定されている入口前階段の改修工事は、同階段の建築物移動等円滑化基準への適合を図る機会となっている。</p> <p>このため、調査対象機関は、視覚障害者の認知に資するため、踏面の端部と周囲の部分との色彩の差を大きくするよう努める必要がある。</p> <p style="text-align: right;">(確認年月日：令和3年9月6日)</p> |

| <p>調査対象機関の見解・対応等</p> | <p>弱視者には視認しづらいため、識別可能なものに改修が必要と考え、入口前、出口前ともに、段鼻部分にノンスリップテープを設置しました。</p> <div style="display: flex; justify-content: space-around;"> <div data-bbox="400 1211 896 1818"> </div> <div data-bbox="922 1211 1422 1818"> </div> </div> <div style="display: flex; justify-content: space-around; margin-top: 10px;"> <p>【入口前の階段】</p> <p>【出口前の階段】</p> </div> |

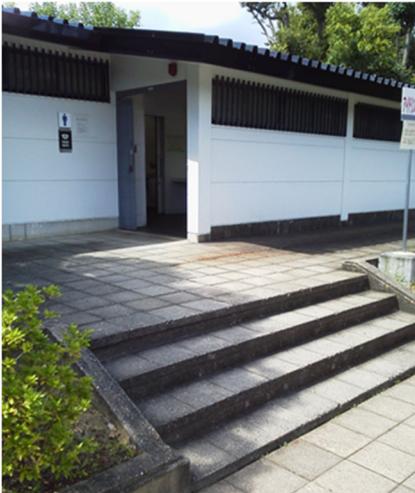
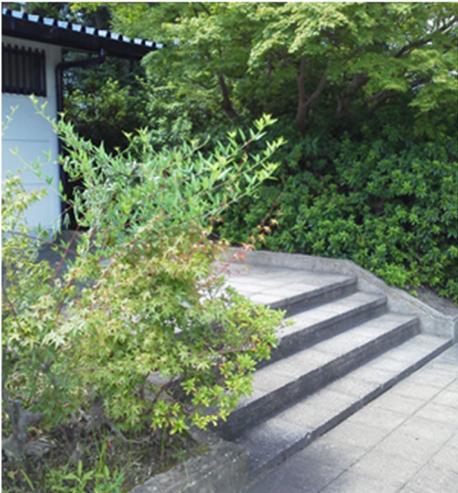
| 事例内容 | <p>支障等</p> <p>視覚障害者等が、段の位置に気付かず、階段から転落したり、つまずいて転倒するおそれ</p> <p>1. 建築物移動等円滑化基準</p> <p>○ 不特定かつ多数の者が利用し、又は主として高齢者、障害者等が利用する階段は、踏面の端部とその周囲の部分との色の明度、色相又は彩度（以下「色彩」という。）の差が大きいことにより、段を容易に識別できるものとする。（バリアフリー法施行令第 12 条第 3 号）</p> <p>2. 現場の状況</p> <p>屋外トイレ棟の男子便所出入口及び女子便所出入口の前に設けられた階段が同一仕様のコンクリート板で造られているため、踏面の端部と周囲が同色となっている。</p> <div style="display: flex; justify-content: space-around; align-items: center;"> <div style="text-align: center;"> <p>男子用便所前</p> </div> <div style="text-align: center;"> <p>女子用便所前</p> </div> </div> | | |

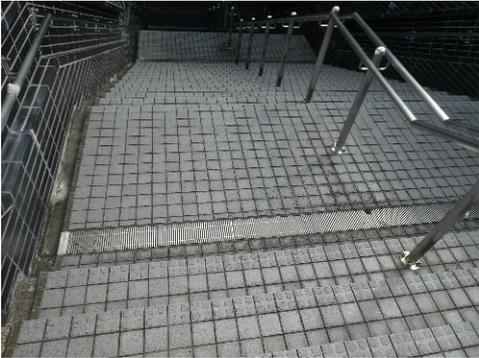
| 事例内容 | <p>支障等</p> <p>視覚障害者等が、段の位置に気付かず、階段から転落したり、つまずいて転倒するおそれ</p> <p>1. 建築物移動等円滑化基準</p> <p>○ 不特定かつ多数の者が利用し、又は主として高齢者、障害者等が利用する階段は、踏面の端部とその周囲の部分との色の明度、色相又は彩度（以下「色彩」という。）の差が大きいことにより、段を容易に識別できるものとする。（バリアフリー法施行令第12条第3号）</p> <p>2. 現場の状況</p> <div style="display: flex; align-items: flex-start;"> <div style="margin-left: 20px;"> <p>敷地内通路と特別展示館休憩所を結ぶ階段が同寸法のタイル張りとなっており、端部に周囲の部分の色彩との差を大きくするような施工はされていない。</p> <p>また、調査対象機関は、踏面の端部に点状突起を設け、触覚による端部の明示には努めているが、この突起は周囲と同色である。</p> </div> </div> <p>3. 当局の意見</p> <p>当該階段は休憩所を利用する者が必ず往来するものであるが、踏面の端部と周囲の色が同色であるため、弱視者等が段の端部を視認しづらい上、さらに、踏面の端部がタイルの目地と併行して紛れ、一層視認しづらいものとなっている。</p> <p>この状況から、弱視者等が当該階段を利用する際、昇段・降段ともに不自由を来すおそれがあるほか、降段の際に段を踏み誤って転落する危険がある。</p> <p>このため、調査対象機関は、視覚障害者の認知に資するよう、踏面の端と周囲の部分との色彩の差を大きくすることとし、利用者が安心・円滑に利用できるよ</p> | | |

| | う努める必要がある。 (確認年月日：令和3年9月9日) |

| 調査対象機関の 見解・対応等 | <p>施設整備については、館内の事業評価委員会において、毎年度、『バリアフリー対策』、『アメニティ・ユーティリティの向上』、『安全対策』、『プリメンテナンス整備（修繕等）』などの事項及び『予算区分（資金調達）』の別に数値化し、実施順位を決定して実施することとしています。</p> <p>また、実施に当たっては、通常予算の範囲で対応できる部分から改修を始め、通常予算を超える別途に費用が必要なものについては、当館全体の改修計画の中で実現していく予定としており、建物の老朽化対策のための建物全体改修計画の中で予算要求することとしています。</p> <p>指摘事例への対応については、現時点では未着手となっておりますが、6月14日（火）開催予定の事業評価委員会において、『バリアフリー対策』及び『安全対策』として検討事項に盛り込み、危険性や公共性等の配点の高いものから優先順位付けを行うこととし、委員会の決定に基づき、対応可能なものについては通常予算で実施する予定です。</p> <p>また、建物の老朽化対策に伴い、全体改修計画で撤去される範囲内のものについては、今後、全体改修の中で対応することを考えております。</p> |

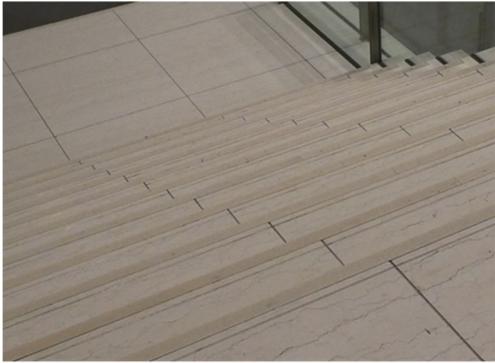
| <p>事例内容</p> | <p>支障等</p> <p>視覚障害者等が、段の位置に気付かず、階段から転落したり、つまずいて転倒するおそれ</p> <p>1. 建築物移動等円滑化基準</p> <p>○ 不特定かつ多数の者が利用し、又は主として高齢者、障害者等が利用する階段は、踏面の端部とその周囲の部分との色の明度、色相又は彩度（以下「色彩」という。）の差が大きいことにより、段を容易に識別できるものとする。（バリアフリー法施行令第 12 条第 3 号）</p> <p>2. 現場の状況</p> <p>館内 2 箇所（エントランス正面奥及びエントランス横）にエントランスホールと展示室を結ぶ階段が設置されているが、各々について、次の状況がみられる。</p> <div data-bbox="389 1339 1426 2063" style="border: 1px solid black; padding: 5px;"> <p style="text-align: center;">エントランス正面奥階段</p> <div style="display: flex; align-items: flex-start;"> <div style="margin-left: 10px;"> <p>段の端部と周囲が同系色。端部に溝 1 条が刻まれており、視覚に障害がない者には、この溝の存在が端部の位置を知る一助となっているが、視界が晴朗でない弱視者等には溝の存在が視認しづらく、端部を容易に識別できるとまでは言い難い。</p> <p>なお、設計した建築家は、当局が別途インターネットで入手した講演会資料（東西アスファルト事業協同組合講演会「建築空間と物質性について」榎 文彦 FUMIHIKO MAKI、https://www.tozai-as.or.jp/mytech/87/87_maki08.html）において、当該階段について、「中の吹抜け空間では大理石を使い、外の花崗岩とは違った石をまた表現しています。同時に、石の表面には薄く三角形とか丸が出てくるのですが、大きな面の中からもうひとつ別の図象を浮かび上がらせようとい</p> </div> </div> </div> | | |

う意図がありました。吹抜の階段の彫部分のディテールでは二つの異なる石を使って、それぞれの段差をはっきり出しています。ずらずらっと、ただ普通に眠り目地で石を積んでしまわずに、できるだけ構成主義的といいますか、構成要素を出すとともに、何かそこからのメッセージを期待したいのです。」と説明している。

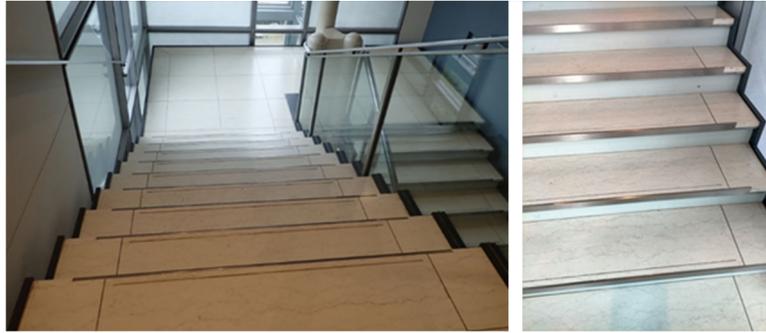
エントランス横階段

段の端部と周囲が一樣の素材で造られているところ、端部に溝1条が刻まれているほか、端部に厚みのある金属板をはめ込み、端部の視認性に配慮している。

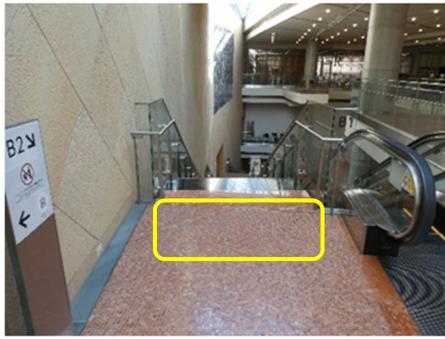
<地下1階の階段>

| 事例内容 | <p>支障等</p> <p>視覚障害者等が、階段の存在に気付かず、階段から転落したり、つまずいて転倒するおそれ</p> <p>1. 建築物移動等円滑化基準</p> <ul style="list-style-type: none"> ○ 視覚障害者に対して段差の存在の警告を行うため、階段の上端に近接する廊下等の部分に点状ブロック等を敷設する。(バリアフリー法施行令第 11 条第 2 号) ○ 階段の段がある部分の上端に近接する踊場の部分に点状ブロック等を敷設する。(同第 12 条第 5 号) ○ 建築設計標準は、さらに「点状ブロック等は階段の上端に敷設する他、階段の上端・下端を予告する意味で、階段の下端にも敷設することが考えられる」としている。(2.5.1 階段の設計標準(3)②視覚障害者誘導用ブロック等) ○ 「大阪府福祉のまちづくり条例」(平成 4 年 10 月 28 日大阪府条例第 36 号)は、階段の下端に近接する廊下等の部分(第 14 条第 1 号)、段がある部分の下端に近接する踊場の部分(第 15 条)にも点状ブロックを設置するとしている。 <p>2. 現場の状況</p> <p>当該施設は、地上 1 階、地下 3 階の建物となっており、各階をつなぐ階段が設置されている。</p> <p>このうち、地上 1 階と地下 1 階をつなぐ階段の上端に近接する部分には、階段の存在を警告するための点状ブロックが敷設されているが、地下 1 階と地下 2 階、地下 2 階と地下 3 階をつなぐ階段の上端に近接する部分には敷設されていない。</p> <p>また、いずれの階段についても、階段の下端に近接する部分に点状ブロックが敷設されていない。</p> <div style="text-align: center;">↓</div> | | |

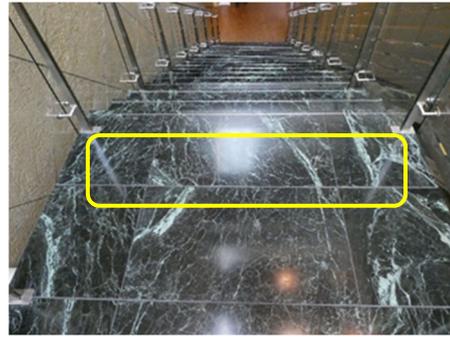
<地下2階の階段>

当該階段は、利用者が併設されているエスカレーターを使わず、各階を垂直移動する場合、降段、昇段ともに利用するものとなっているが、点状ブロックがないために、視覚障害者が階段を利用しようとした場合は、その開始位置を把握できず、降段時の段の踏み外しによる転落や昇段時のつまずきによる転倒の危険などがある。

このため、調査対象機関は、視覚障害者の認知に資するよう、階段の上端・下端に近接する部分に点状ブロックを敷設し、利用者が安心・円滑に利用できるよう努める必要がある。
(確認年月日：令和3年8月30日)

エスカレーター、エレベーターを使用される方が多いので、あまり支障等はありませんでしたが、今後敷設の検討を進めます。

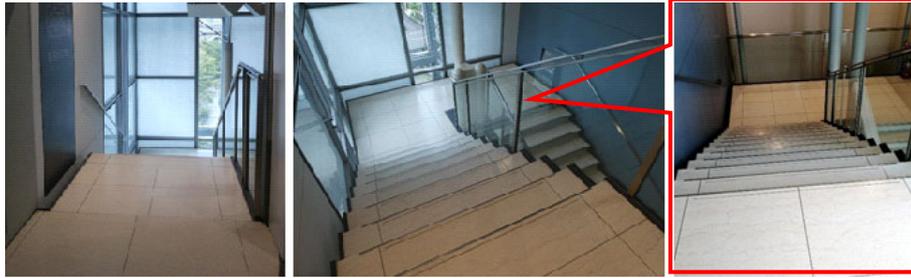
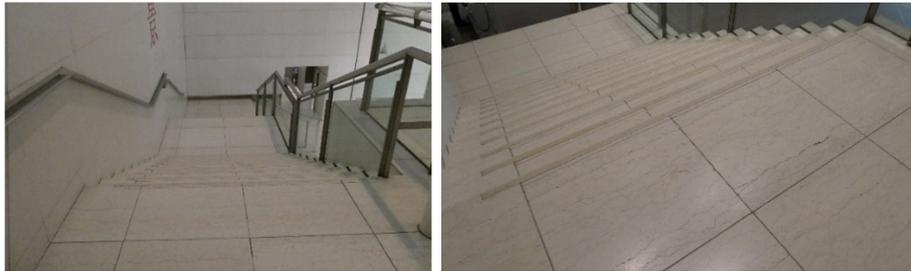
| 件 名 | 階段の存在を警告するための点状ブロックの未設置 | | |

| 事例内容 | <p>支障等</p> <p>視覚障害者等が、階段の存在に気付かず、階段から転落したり、つまずいて転倒するおそれ</p> <p>1. 建築物移動等円滑化基準</p> <ul style="list-style-type: none"> ○ 視覚障害者に対して段差の存在の警告を行うため、階段の上端に近接する廊下等の部分に点状ブロック等を敷設する。(バリアフリー法施行令第 11 条第 2 号) ○ 階段の段がある部分の上端に近接する踊場の部分に点状ブロック等を敷設する。(同第 12 条第 5 号) ○ 建築設計標準は、さらに「点状ブロック等は階段の上端に敷設する他、階段の上端・下端を予告する意味で、階段の下端にも敷設することが考えられる」としている。(2.5.1 階段の設計標準(3)②視覚障害者誘導用ブロック等) ○ 「京都市建築物等のバリアフリーの促進に関する条例」(平成 16 年 3 月 31 日京都市条例第 78 号) は、対象建築物の建築等をしようとする者が措置を採るよう努めなければならない(第 12 条)とするものの 1 つとして、段がある部分の上端又は下端に近接する廊下等及び踊場の部分に点状ブロックを設置することを挙げている。(条例施行規則第 10 条) <p>2. 現場の状況</p> <p>館内 2 か所(エントランス横及びエントランス正面奥)に、エントランスと展示室を結ぶ階段が設置されているが、どちらの階段についても、階段の上端及び段がある部分の上端に近接する踊場の部分、階段の下端及び段がある部分の下端に近接する踊場の部分に、階段の存在を警告するための点状ブロックが敷設されていない。</p> <div style="text-align: center;">↓</div> | | |

当該2か所の階段は、利用者がエントランスと展示室を往来する際の主要導線上にあり、降段、昇段とも往来に利用されているが、階段の開始位置を把握できていない場合、降段時の段の踏み外しによる転落や昇段時のつまずきによる転倒の危険などがある。

階段の上端及び段がある部分の上端に近接する踊場への点状ブロックの敷設は、視覚障害者等に階段の存在を警告し、踏み外しによる転落の危険等を予防するものとして、設置することとされているものであり、また、階段の下端に近接する部分及び段がある部分の下端に近接する踊場への敷設は、昇段時のつまずきによる転倒の危険等を予防するものとして、京都市が設置に努めることとしているものである。

このため、調査対象機関は、視覚障害者の認知に資するよう、階段の上端及び段がある部分の上端に近接する踊場に点状ブロックを敷設するほか、階段の下端に近接する部分及び段がある部分の下端に近接する踊場への敷設も検討し、利用者が安心・円滑に利用できるよう努める必要がある。

| | <p>い等の指摘についてはそのとおりと思う一方、建物自体が意匠性の高い芸術であり、設計者の凝らした意匠を守ることも美術館としての当館の責務であると考えております。</p> <p>また、限られた予算の中ではバリアフリーのための改修より先に、老朽化に伴う種々の改修に充てる方を優先せざるを得ないという実情もあります。</p> <p>これらの事情により、指摘があったバリアフリー化のための改修工事については別枠での予算措置が必須であることから、設計業者より見積書を徴取し、法人本部へ予算要求を行っているところでございます。</p> <p>なお、介助を求める旨の申し出があれば、スタッフの配置状況に鑑みた上で、合理的配慮として対応が可能な場合には、視覚障害者等の求めに応じて会場への道案内などの誘導を行うこととしており、この対応は引き続きしていきます。</p> |

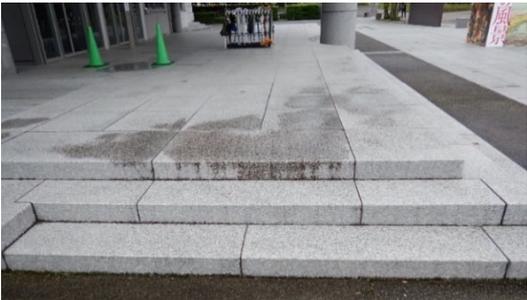
| 件名 | 階段の存在を警告するための点状ブロックの未設置 | | |

| 事例内容 | <p>支障等</p> <p>視覚障害者等が、階段の存在に気付かず、階段から転落したり、つまずいて転倒するおそれ</p> <p>1. 建築物移動等円滑化基準</p> <ul style="list-style-type: none"> ○ 視覚障害者に対して段差の存在の警告を行うため、階段の上端に近接する廊下等の部分に点状ブロック等を敷設する。(バリアフリー法施行令第 11 条第 2 号) ○ 階段の段がある部分の上端に近接する踊場の部分に点状ブロック等を敷設する。(同第 12 条第 5 号) ○ 建築設計標準は、さらに「点状ブロック等は階段の上端に敷設する他、階段の上端・下端を予告する意味で、階段の下端にも敷設することが考えられる」としている。(2.5.1 階段の設計標準(3)②視覚障害者誘導用ブロック等) ○ 「京都市建築物等のバリアフリーの促進に関する条例」(平成 16 年 3 月 31 日京都市条例第 78 号) は、対象建築物の建築等をしようとする者が措置を採るよう努めなければならない(第 12 条)とするものの 1 つとして、段がある部分の上端又は下端に近接する廊下等及び踊場の部分に点状ブロックを設置することを挙げている。(条例施行規則第 10 条) <p>2. 現場の状況</p> <div style="display: flex; align-items: flex-start;"> <div style="margin-left: 20px;"> <p>本館玄関前は、礎部分に 3 段の階段が設けられているが、その上端と近接する部分及び下端に近接する部分に、点状ブロックが敷設されていない。</p> </div> </div> | | |

| | <p>3. 当局の意見</p> <p>当該階段は、施設の利用者が別途設けられた傾斜路に向う場合を除いて、昇段及び降段の両方向ともに利用されているが、階段の幅が広く、段の部分に身体を支持するための手すり等の設置もないため、段を踏み外した際の転落や段につまずいた際の転倒の危険なども相応に見込まれる。</p> <p>階段の上端及び段がある部分の上端に近接する踊場への点状ブロックの敷設は、視覚障害者等に階段の存在を警告し、踏み外しによる転落の危険等を予防するものとして、設置することとされているものであり、また、階段の下端に近接する部分及び段がある部分の下端に近接する踊場への敷設は、昇段時のつまずきによる転倒の危険等を予防するものとして、京都市が設置に努めることとしているものである。</p> <p>このため、調査対象機関は、視覚障害者の認知に資するよう、階段の上端及び段がある部分の上端に近接する踊場に点状ブロックを敷設するほか、階段の下端に近接する部分及び段がある部分の下端に近接する踊場への敷設も検討し、利用者が安心・円滑に利用できるよう努める必要がある。</p> <p style="text-align: right;">(確認年月日：令和3年9月8日)</p> |

| <p>調査対象機関の見解・対応等</p> | <p>当館は、建築界のノーベル賞ともいわれるプリツカー賞や、国際建築家連合ゴールドメダルを受賞した世界的に知られた建築家、槇文彦氏の設計により建てられたものであり、同氏は「一見デ・ステイル的（デ・ステイル）な世界をつくることを意図している」と語っているところです。また、当館は、デ・ステイルを牽引したピエト・モンドリアン（1872-1944）による《コンポジション》を所蔵しており、こうしたモンドリアン的世界を体感できる場所となっていることが当館の建築における特徴になっています。</p> <p>点字ブロックや手すりが無い、段の端部や傾斜面に周囲との色彩の差がみられない等の指摘についてはそのとおりの一方、建物自体が意匠性の高い芸術であり、設計者の凝らした意匠を守ることも美術館としての当館の責務であると考えております。</p> <p>また、限られた予算の中ではバリアフリーのための改修より先に、老朽化に伴う種々の改修に充てる方を優先せざるを得ないという実情もあります。</p> <p>これらの事情により、指摘があったバリアフリー化のための改修工事については別枠での予算措置が必須であることから、設計業者より見積書を徴取し、法人本部へ予算要求を行っているところでございます。</p> <p>なお、介助を求める旨の申し出があれば、スタッフの配置状況に鑑みたくて、合理的配慮として対応が可能な場合には、視覚障害者等の求めに応じて会場への道案内などの誘導を行うこととしており、この対応は引き続きしていきます。</p> |

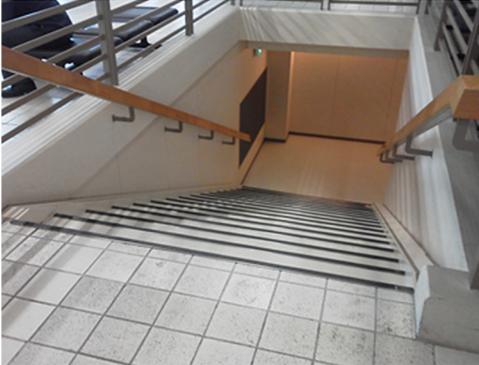
| 件名 | 階段の存在を警告するための点状ブロックの未設置 | | |

| 事例内容 | <p>支障等</p> <p>視覚障害者等が、階段の存在に気付かず、階段から転落したり、つまずいて転倒するおそれ</p> <p>1. 建築物移動等円滑化基準</p> <ul style="list-style-type: none"> ○ 視覚障害者に対して段差の存在の警告を行うため、階段の上端に近接する廊下等の部分に点状ブロック等を敷設する。（バリアフリー法施行令第 11 条第 2 号） ○ 階段の段がある部分の上端に近接する踊場の部分に点状ブロック等を敷設する。（同第 12 条第 5 号） ○ 建築設計標準は、さらに「点状ブロック等は階段の上端に敷設する他、階段の上端・下端を予告する意味で、階段の下端にも敷設することが考えられる」としている。（2.5.1 階段の設計標準(3)②視覚障害者誘導用ブロック等） ○ 「奈良県住みよい福祉のまちづくり条例」（平成 7 年 3 月 22 日奈良県条例第 30 号）は、規則で定める施設等を設置しようとする者が適合させるよう努めなければならない（第 13 条）とするものの 1 つとして、階段の上端及び下端並びに踊場の部分には、点状ブロック等を設けることを挙げている。（条例施行規則第 3 条第 2 項、別表第 1 「階段」(4)） <p>2. 現場の状況</p> <div style="display: flex; align-items: flex-start;"> <div style="margin-left: 20px;"> <p>新館（東）地下に設置されたトイレに向かう階段の上端・下端に近接する部分に階段の存在を警告するための点状ブロックが敷設されていない。</p> </div> </div> | | |

| | <p>3. 当局の意見</p> <p>当該階段は、展示を見終えた利用者を階下に導く傾斜路のすぐ横手に設けられた、地下の便所に向かう経路上にあり、昇段及び降段ともに利用されているが、階段の開始位置を把握できていない場合、傍らの手すりで身を支えることが可能であるとはいえ、降段時の段の踏み外しによる転落や昇段時のつまずきによる転倒の危険などがある。</p> <p>階段の上端に近接する部分への点状ブロックの敷設は、視覚障害者等に階段の存在を警告し、踏み外しによる転落の危険等を予防するものとして、設置することとされているものである。また、階段の下端に近接する部分への敷設は、昇段時のつまずきによる転倒の危険等を予防するものとして、奈良県が設置に努めることとしているものである。</p> <p>このため、調査対象機関は、視覚障害者の認知に資するよう、階段の上端に近接する部分に点状ブロックを敷設するほか、階段の下端に近接する部分への敷設も検討し、利用者が安心・円滑に利用できるよう努める必要がある。</p> <p style="text-align: right;">(確認年月日：令和3年9月10日)</p> |

| <p>調査対象機関の見解・対応等</p> | <p>現場については、奈良市のバリアフリー基本構想の下、特定事業計画を策定しており、「通路・階段・斜路への点状ブロックの設置」に含まれています。</p> <p>3月末日に、階段の上部及び下部に設置を完了しました。</p> |

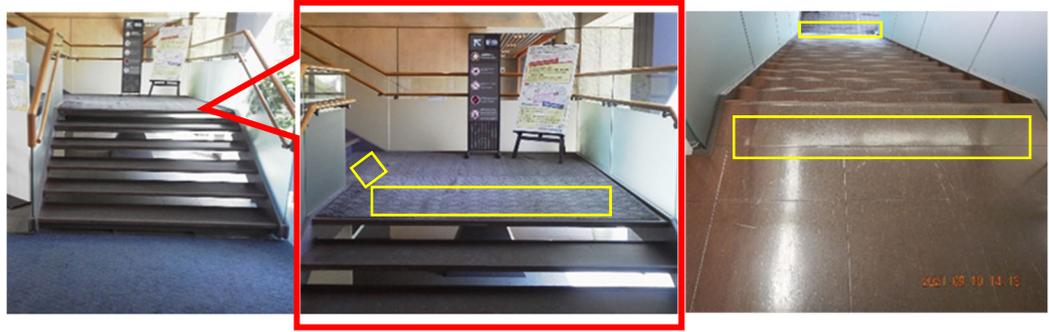
階段下端部

| 事例内容 | <p>支障等</p> <p>視覚障害者等が、階段の存在に気付かず、階段から転落したり、つまずいて転倒するおそれ</p> <p>1. 建築物移動等円滑化基準</p> <ul style="list-style-type: none"> ○ 視覚障害者に対して段差の存在の警告を行うため、階段の上端に近接する廊下等の部分に点状ブロック等を敷設する。（バリアフリー法施行令第11条第2号） ○ 階段の段がある部分の上端に近接する踊場の部分に点状ブロック等を敷設する。（同第12条第5号） ○ 建築設計標準は、さらに「点状ブロック等は階段の上端に敷設する他、階段の上端・下端を予告する意味で、階段の下端にも敷設することが考えられる」としている。（2.5.1 階段の設計標準(3)②視覚障害者誘導用ブロック等） ○ 「奈良県住みよい福祉のまちづくり条例」（平成7年3月22日奈良県条例第30号）は、規則で定める施設等を設置しようとする者が適合させるよう努めなければならない（第13条）とするものの1つとして、階段の上端及び下端並びに踊場の部分には、点状ブロック等を設けることを挙げている。（条例施行規則第3条第2項、別表第1「階段」（4）） <p>2. 現場の状況</p> <p>新館入口から2階展示室に向かう階段の上端・下端に近接する部分及び段の上端・下端に近接する踊場の部分に、段の存在を警告するための点状ブロックが設置されていない。</p> <div style="text-align: center;">↓</div> | | |

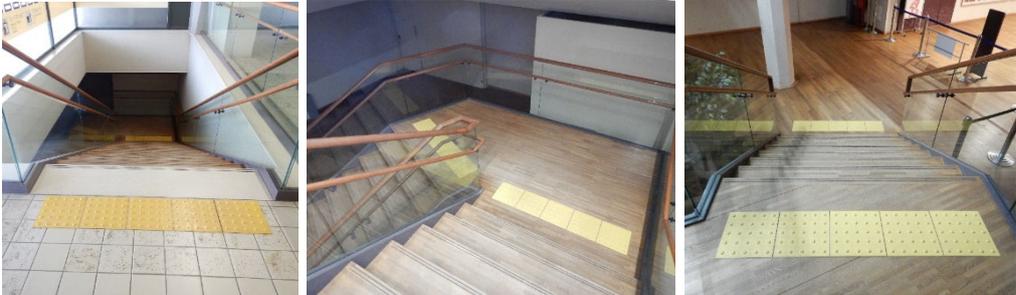
| | <p>3. 当局の意見</p> <p>新館と旧館（仏像館）を結ぶ導線として、地上と地階回廊に2経路が設定されているが、当該地下回廊が展示空間も兼ねているため、地下回廊経由の往来も多くみられる。</p> <p>当該階段は、この往来の際、地下回廊と新館を垂直移動するために昇段・降段いずれにも利用されているが、階段の開始位置を把握できていない場合、降段時の段の踏み外しによる転落や昇段時のつまずきによる転倒の危険などがある。</p> <p>階段の上端及び段がある部分の上端に近接する踊場への点状ブロックの敷設は、視覚障害者等に階段の存在を警告し、踏み外しによる転落の危険等を予防するものとして、設置することとされているものである。また、階段の下端に近接する部分及び段がある部分の下端に近接する踊場への敷設は、昇段時のつまずきによる転倒の危険等を予防するものとして、奈良県が設置に努めることとしているものである。</p> <p>このため、調査対象機関は、視覚障害者の認知に資するよう、階段の上端及び段がある部分の上端に近接する踊場に点状ブロックを敷設するほか、階段の下端に近接する部分及び段がある部分の下端に近接する踊場への敷設も検討し、利用者が安心・円滑に利用できるよう努める必要がある。</p> <p style="text-align: right;">（確認年月日：令和3年9月10日）</p> |

| <p>調査対象機関の見解・対応等</p> | <p>現場については、奈良市のバリアフリー基本構想の下、特定事業計画を策定しており、「通路・階段・斜路への点状ブロックの設置」に含まれています。</p> <p>3月末日に、階段の上部及び下部、踊場に設置を完了しました。</p> <div style="display: flex; justify-content: space-around;"> </div> |

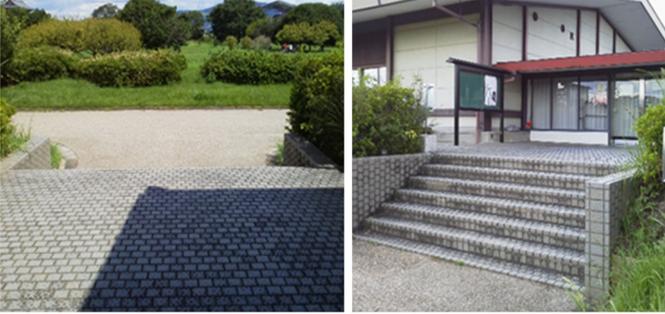
| 件名 | 階段の存在を警告するための点状ブロックの未設置 | | |

| 事例内容 | <p>支障等</p> <p>視覚障害者等が、階段の存在に気付かず、階段から転落したり、つまずいて転倒するおそれ</p> <p>1. 建築物移動等円滑化基準</p> <ul style="list-style-type: none"> ○ 視覚障害者に対して段差の存在の警告を行うため、階段の上端に近接する廊下等の部分に点状ブロック等を敷設する。(バリアフリー法施行令第 11 条第 2 号) ○ 階段の段がある部分の上端に近接する踊場の部分に点状ブロック等を敷設する。(同第 12 条第 5 号) ○ 建築設計標準は、さらに「点状ブロック等は階段の上端に敷設する他、階段の上端・下端を予告する意味で、階段の下端にも敷設することが考えられる」としている。(2.5.1 階段の設計標準(3)②視覚障害者誘導用ブロック等) ○ 「奈良県住みよい福祉のまちづくり条例」(平成 7 年 3 月 22 日奈良県条例第 30 号)は、規則で定める施設等を設置しようとする者が適合させるよう努めなければならない(第 13 条)とするものの 1 つとして、階段の上端及び下端並びに踊場の部分には、点状ブロック等を設けることを挙げている。(条例施行規則第 3 条第 2 項、別表第 1「階段」(4)) <p>2. 現場の状況</p> <div style="display: flex; align-items: flex-start;"> <div style="margin-left: 20px;"> <p>出口階段の上端・下端に近接する部分に階段の存在を警告するための点状ブロックが敷設されていない。</p> </div> </div> | | |

| | <p>3. 当局の意見</p> <p>当階段は、主として施設の出口から降段方向に利用するものとなっているが、国営平城宮跡歴史公園内の復元建築物「第一次大極殿」からの導線の一つが当階段に通じていること、また、当階段上から入口に向けて屋根付回廊が設置されていることから、当該回廊を利用する者によって、昇段方向にも利用されるものとなっている。</p> <p>階段の上端に近接する部分への点状ブロックの敷設は、視覚障害者等に階段の存在を警告し、踏み外しによる転落の危険等を予防するものとして、法令に基づき設置することとされているものであり、また、階段の下端に近接する部分への敷設は、昇段時のつまずきによる転倒の危険等を予防するものとして、奈良県が設置に努めることとしているものである。</p> <p>このため、調査対象機関は、視覚障害者の認知に資するよう、階段の上端に近接する部分に点状ブロックを敷設するほか、階段の下端に近接する部分への敷設も検討し、利用者が安心・円滑に利用できるよう努める必要がある。</p> <p style="text-align: right;">(確認年月日：令和3年9月6日)</p> |

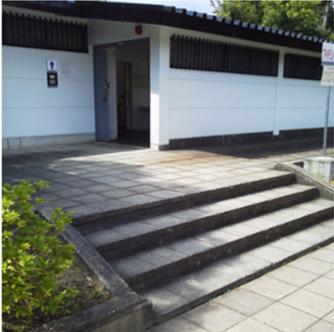
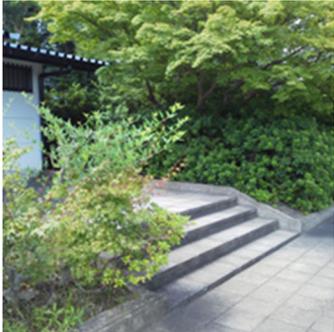
| 件名 | 階段の存在を警告するための点状ブロックの未設置 | | |

| 事例内容 | <p>支障等</p> <p>視覚障害者等が、階段の存在に気付かず、階段から転落したり、つまずいて転倒するおそれ</p> <p>1. 建築物移動等円滑化基準</p> <ul style="list-style-type: none"> ○ 視覚障害者に対して段差の存在の警告を行うため、階段の上端に近接する廊下等の部分に点状ブロック等を敷設する。(バリアフリー法施行令第 11 条第 2 号) ○ 階段の段がある部分の上端に近接する踊場の部分に点状ブロック等を敷設する。(同第 12 条第 5 号) ○ 建築設計標準は、さらに「点状ブロック等は階段の上端に敷設する他、階段の上端・下端を予告する意味で、階段の下端にも敷設することが考えられる」としている。(2.5.1 階段の設計標準(3)②視覚障害者誘導用ブロック等) ○ 「奈良県住みよい福祉のまちづくり条例」(平成 7 年 3 月 22 日奈良県条例第 30 号)は、規則で定める施設等を設置しようとする者が適合させるよう努めなければならない(第 13 条)とするものの 1 つとして、階段の上端及び下端並びに踊場の部分には、点状ブロック等を設けることを挙げている。(条例施行規則第 3 条第 2 項、別表第 1「階段」(4)) <p>2. 現場の状況</p> <div style="display: flex; justify-content: space-around;"> <div style="text-align: center;"> <p>男子用便所前</p> </div> <div style="text-align: center;"> <p>女子用便所前</p> </div> </div> <p>屋外トイレ(男子用・女子用とも)の出入口前に設けられた階段の上端・下端に近接する部分に階段の存在を警告するための点状ブロックが設置されていない。</p> | | |

| | <p>3. 当局の意見</p> <p>当該階段は、便所の利用者が往来のため、昇段及び降段に利用しているものであるが、階段の開始位置を把握できていない場合、降段時の段の踏み外しによる転落や昇段時のつまずきによる転倒の危険などがある。</p> <p>階段の上端に近接する部分への点状ブロックの敷設は、視覚障害者等に階段の存在を警告し、踏み外しによる転落の危険等を予防するものとして、法令に基づき設置することとされているものであり、また、階段の下端に近接する部分への敷設は、昇段時のつまずきによる転倒の危険等を予防するものとして、奈良県が設置に努めることとしているものである。</p> <p>このため、調査対象機関は、視覚障害者の認知に資するよう、階段の上端に近接する部分に点状ブロックを敷設するほか、階段の下端に近接する部分への敷設も検討し、利用者が安心・円滑に利用できるよう努める必要がある。</p> <p style="text-align: right;">(確認年月日：令和3年9月6日)</p> |

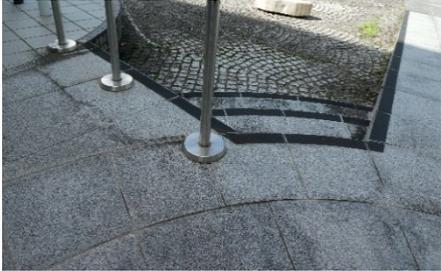
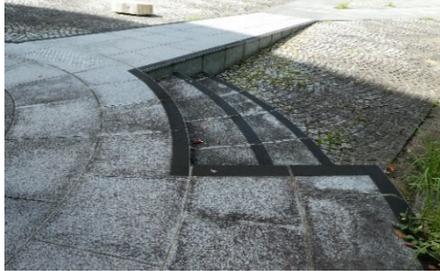
| 件名 | 階段の存在を警告するための点状ブロックの未設置 | | |

| 事例内容 | <p>支障等</p> <p>視覚障害者等が、階段の存在に気付かず、階段から転落したり、つまずいて転倒するおそれ</p> <p>1. 建築物移動等円滑化基準</p> <ul style="list-style-type: none"> ○ 視覚障害者に対して段差の存在の警告を行うため、階段の上端に近接する廊下等の部分に点状ブロック等を敷設する。（バリアフリー法施行令第 11 条第 2 号） ○ 階段の段がある部分の上端に近接する踊場の部分に点状ブロック等を敷設する。（同第 12 条第 5 号） ○ 建築設計標準は、さらに「点状ブロック等は階段の上端に敷設する他、階段の上端・下端を予告する意味で、階段の下端にも敷設することが考えられる」としている。（2.5.1 階段の設計標準(3)②視覚障害者誘導用ブロック等） ○ 「大阪府福祉のまちづくり条例」（平成 4 年 10 月 28 日大阪府条例第 36 号）は、階段の下端に近接する廊下等の部分（第 14 条第 1 号）、段がある部分の下端に近接する踊場の部分（第 15 条）にも点状ブロックを設置するとしている。 <p>2. 現場の状況</p> <p>当施設は正門と太陽門の二つの敷地入口から利用者経路を設定している。このうち太陽門から特別展示館等に向かう経路上に設置された階段の上端及び下端に近接する部分に階段の存在を警告するための点状ブロックが敷設されていない。</p> <div style="display: flex; justify-content: space-around;"> <div style="text-align: center;"> <p>スロープ左側の階段</p> </div> <div style="text-align: center;"> <p>スロープ右側の階段</p> </div> </div> | | |

| | <p>3. 当局の意見</p> <p>当該階段は、特別展示館への主要経路上にあり、利用者が往来に際して、降段、昇段ともに利用するものとなっているが、視覚障害者が、階段の開始位置を把握できていない場合、降段時の段の踏み外しによる転落や昇段時のつまずきによる転倒の危険などがある。</p> <p>このため、調査対象機関は、視覚障害者の認知に資するよう、階段の上端・下端に近接する部分に点状ブロックを敷設し、利用者が安心・円滑に利用できるよう努める必要がある。 (確認年月日：令和3年9月9日)</p> |

| <p>調査対象機関の見解・対応等</p> | <p>施設整備については、館内の事業評価委員会において、毎年度、『バリアフリー対策』、『アメニティ・ユーティリティの向上』、『安全対策』、『プリメンテナンス整備（修繕等）』などの事項及び『予算区分（資金調達）』の別に数値化し、実施順位を決定して実施することとしています。</p> <p>また、実施に当たっては、通常予算の範囲で対応できる部分から改修を始め、通常予算を超える別途に費用が必要なものについては、当館全体の改修計画の中で実現していく予定としており、建物の老朽化対策のための建物全体改修計画の中で予算要求することとしています。</p> <p>指摘事例への対応については、現時点では未着手となっていますが、6月14日（火）開催予定の事業評価委員会において、『バリアフリー対策』及び『安全対策』として検討事項に盛り込み、危険性や公共性等の配点の高いものから優先順位付けを行うこととし、委員会の決定に基づき、対応可能なものについては通常予算で実施する予定です。</p> <p>また、建物の老朽化対策に伴い、全体改修計画で撤去される範囲内のものについては、今後、全体改修の中で対応することを考えております。</p> |
