博物館・美術館における利用者の安全性・
利便性の向上に関する調査

—ユニバーサルデザインの推進を中心として—

結果報告書（別冊）

近畿管区行政評価局

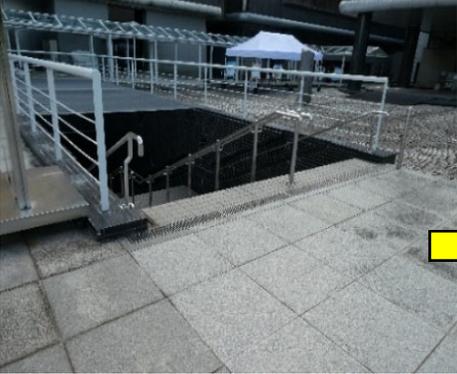
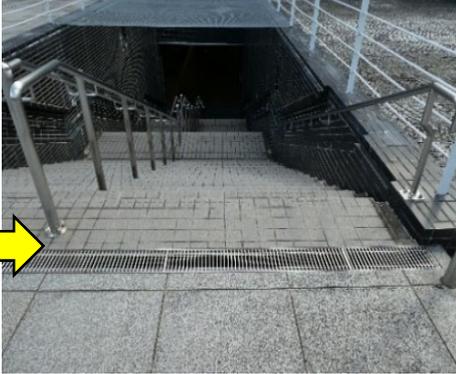
| 件名 | 階段の存在を警告するための点状ブロックの未設置 | | |

| 事例内容 | <p>支障等</p> <p>視覚障害者等が、階段の存在に気付かず、階段から転落したり、つまずいて転倒するおそれ</p> <p>1. 建築物移動等円滑化基準</p> <ul style="list-style-type: none"> ○ 視覚障害者に対して段差の存在の警告を行うため、階段の上端に近接する廊下等の部分に点状ブロック等を敷設する。（バリアフリー法施行令第 11 条第 2 号） ○ 階段の段がある部分の上端に近接する踊場の部分に点状ブロック等を敷設する。（同第 12 条第 5 号） ○ 建築設計標準は、さらに「点状ブロック等は階段の上端に敷設する他、階段の上端・下端を予告する意味で、階段の下端にも敷設することが考えられる」としている。（2.5.1 階段の設計標準(3)②視覚障害者誘導用ブロック等） ○ 「大阪府福祉のまちづくり条例」（平成 4 年 10 月 28 日大阪府条例第 36 号）は、階段の下端に近接する廊下等の部分（第 14 条第 1 号）、段がある部分の下端に近接する踊場の部分（第 15 条）にも点状ブロックを設置するとしている。 <p>2. 現場の状況</p> <p>休憩所に向かう階段の上端・下端に近接する部分及び段の上端・下端に近接する踊場の部分に、階段の存在を警告するための点状ブロックが敷設されていない。</p> <div style="display: flex; justify-content: space-around; align-items: center;"> </div> | | |

| | <p>3. 当局の意見</p> <p>当該階段は、来館者が休憩所を利用する際、降段、昇段ともに利用するものとなっているが、視覚障害者が、階段の開始位置を把握できていない場合、降段時の段の踏み外しによる転落や昇段時のつまずきによる転倒の危険などがある。</p> <p>階段の上端・下端に近接する部分や段がある部分の上端・下端に近接する踊場の部分への点状ブロックの敷設は、視覚障害者等に階段の存在を警告し、このような危険等を予防するものとして、設置することとされているものである。</p> <p>このため、施設管理者は、視覚障害者の認知に資するよう、階段の上端・下端に近接する部分及び段がある部分の上端・下端に近接する踊場の部分に点状ブロックを敷設し、利用者が安心・円滑に利用できるよう努める必要がある。</p> <p style="text-align: right;">(確認年月日：令和3年9月9日)</p> |

| <p>調査対象機関の見解・対応等</p> | <p>施設整備については、館内の事業評価委員会において、毎年度、『バリアフリー対策』、『アメニティ・ユーティリティの向上』、『安全対策』、『プリメンテナンス整備（修繕等）』などの事項及び『予算区分（資金調達）』の別に数値化し、実施順位を決定して実施することとしています。</p> <p>また、実施に当たっては、通常予算の範囲で対応できる部分から改修を始め、通常予算を超える別途に費用が必要なものについては、当館全体の改修計画の中で実現していく予定としており、建物の老朽化対策のための建物全体改修計画の中で予算要求することとしています。</p> <p>指摘事例への対応については、現時点では未着手となっていますが、6月14日（火）開催予定の事業評価委員会において、『バリアフリー対策』及び『安全対策』として検討事項に盛り込み、危険性や公共性等の配点の高いものから優先順位付けを行うこととし、委員会の決定に基づき、対応可能なものについては通常予算で実施する予定です。</p> <p>また、建物の老朽化対策に伴い、全体改修計画で撤去される範囲内のものについては、今後、全体改修の中で対応することを考えております。</p> |

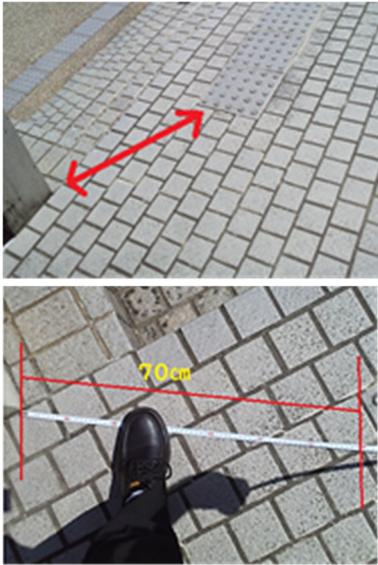
| 件名 | 階段の存在を警告するための点状ブロックの敷設の不備 | | |

| 事例内容 | <p>支障等 視覚障害者等が、階段の存在に気付かず、階段から転落するおそれ</p> <p>1. 建築物移動等円滑化基準</p> <ul style="list-style-type: none"> ○ 視覚障害者に対して段差の存在の警告を行うため、階段の上端に近接する廊下等の部分に点状ブロック等を敷設する。(バリアフリー法施行令第 11 条第 2 号) ○ 危険の可能性・歩行方向の変更の必要性を予告する部分、注意喚起を必要とする部分には、点状ブロック等を敷設する。(建築設計標準 2.14 H 視覚障害者誘導用ブロック等、音声等による誘導設備(1) 視覚障害者の誘導を行う経路) <p>2. 現場の状況</p> <div style="display: flex; align-items: flex-start;"> <div style="margin-left: 20px;"> <p>入口階段の上端付近に階段の存在を警告する点字ブロックが敷設されているが、その敷設範囲が階段の全幅より短いため、70 cm (=点字ブロックの標準 30 cm角×2 枚+10 cm) の空隙がある。 <small>くうげき</small> なお、調査対象機関は、当該階段について、令和 4 年度に手すりを設置するために改修を計画しており、施工図面中で「点字タイル 300*300」として、階段の上端が近接する部分に敷設した点状ブロックの更新を指示している。</p> </div> </div> <p>3. 当局の意見</p> <p>この階段は、施設の入口側が国立平城宮跡歴史公園内の主要園路の最寄りに位置しており、かつ、出口から入口へ車椅子使用者の退館経路が設定され、屋根付</p> | | |

き回廊が巡らされていることから、来館時の昇段だけでなく、退館時の降段にも利用されている。

この階段を利用するため、出口から屋根付き回廊を進行してきた者は、階段へ左折方向に導線を取るが、その導線内には、点字ブロックがない空隙部が含まれており、視覚障害者が、この空隙部を通過する場合、階段の位置を認知することができず、段を踏み外して転落する可能性がある。

なお、点状ブロックの色彩については、現在敷設されているものも含め、建築設計標準が原則とする黄色等、視覚障害者が視認しやすいよう、周囲と色彩の差が大きなものとするのが求められていることに留意が必要である。

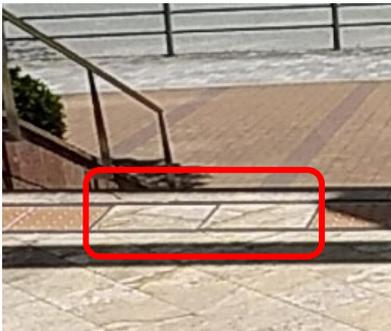
| <p>件名</p> | <p>階段の存在を警告するための点状ブロックの剥離</p> | | |

| <p>事例内容</p> | <p>支障等</p> <p>視覚障害者等が、階段の存在に気付かず、階段から転落するおそれ</p> <p>1. 建築物移動等円滑化基準</p> <ul style="list-style-type: none"> ○ 建築主等は、その所有し、管理し、又は占有する新築特別特定建築物を建築物移動等円滑化基準に適合するように維持しなければならない。(バリアフリー法第 14 条第 2 項) ○ 視覚障害者に対して段差の存在の警告を行うため、階段の上端に近接する廊下等の部分に点状ブロック等を敷設する。(バリアフリー法施行令第 11 条第 2 号) ○ 危険の可能性・歩行方向の変更の必要性を予告する部分、注意喚起を必要とする部分には、点状ブロック等を敷設する。(建築設計標準 2.14 H 視覚障害者誘導用ブロック等、音声等による誘導設備(1) 視覚障害者の誘導を行う経路) <p>2. 現場の状況</p> <div style="display: flex; align-items: flex-start;"> <div style="margin-left: 20px;"> <p>歩道から施設の出入口に至る経路上の階段の上端付近に、階段の存在を警告するための点状ブロック（警告ブロック）が敷設されているが、このうち中間部の 2 枚（30 cm×2 枚）が剥離している。</p> </div> </div> <p>3. 当局の意見</p> <p>調査対象機関は、退館者が階段を降段して歩道に至る導線を取ることから、階段の存在を警告するため、建築物移動等円滑化基準に従い、階段の上端に近接する部分に点状ブロックを設置している。</p> <p>しかし、その一部が剥離しており、適切に維持されていない。視覚障害者がこの</p> | | |

| | <p>部分を通った場合、点字ブロックがないことから階段の存在を認知できず、転落する可能性がある。</p> <p>このため、調査対象機関は、視覚障害者の利用に資するため、剥離した部分の点状ブロックを補修（再敷設）し、利用者が安心・円滑に利用できるよう努める必要がある。</p> <p>なお、当施設は、令和3年5月に文化庁からの施設整備状況の照会を契機に施設・設備の点検を行っているが、定期点検までは実施していない。現状を踏まえると定期的に点検を行い、バリアフリー設備の適合状態の維持を確認することが必要と思われる。</p> <p style="text-align: right;">（確認年月日：令和3年8月30日）</p> |

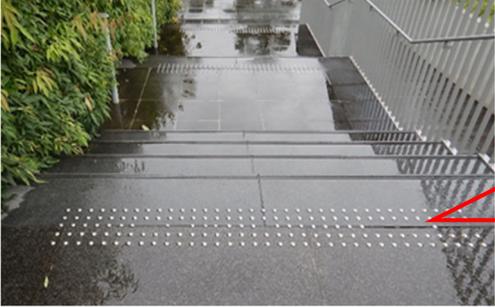
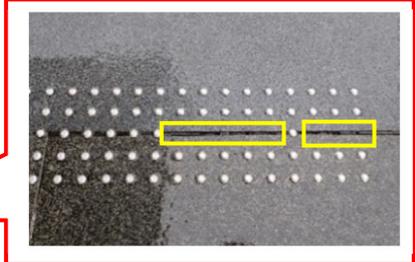
| <p>件名</p> | <p>階段の存在を警告するための点状ブロックの欠損</p> | | |

| <p>事例内容</p> | <p>支障等</p> <p>欠損により、注意喚起の機能を十分に発揮していない。</p> <p>1. 建築物移動等円滑化基準</p> <ul style="list-style-type: none"> ○ 建築主等は、その所有し、管理し、又は占有する新築特別特定建築物を建築物移動等円滑化基準に適合するように維持しなければならない。(バリアフリー法第 14 条第 2 項) ○ 視覚障害者に対して段差の存在の警告を行うため、階段の上端に近接する廊下等の部分に点状ブロック等を敷設する。(バリアフリー法施行令第 11 条第 2 号) ○ 階段の段がある部分の上端に近接する踊場の部分に点状ブロック等を敷設する。(同第 12 条第 5 号) ○ 点字ブロックの形状等は、JIS T 9251 による突起の形状・寸法及び配列のもの、弱視者等の視力が弱い者に配慮し黄色を原則とする。(建築設計標準 2.14H 1.(2)① 視覚障害者用誘導用ブロック等の形状、色) <p>2. 現場の状況</p> <p>敷地内通路から施設の西側出入口に至る経路上にある階段の上端に近接する部分に、階段の存在を警告するため、JIS T 9251 の配列による金属製点字鋏（以下「点状ブロック」という。）が敷設されているが、床材の接合部に隙間が生じ、点字鋏が一部取れた状態（黄色枠）となっている。</p> <div style="display: flex; justify-content: space-around; align-items: center;"> </div> | | |

| | <p>3. 当局の意見</p> <p>当該階段は、正門直後に左折して平成知新館に向かう、同館敷地内に設置されたものであり、降段、昇段ともに常時利用されており、視覚障害者等に階段の存在を警告するために、点状ブロックを設置している。</p> <p>しかし、その一部が欠損しており、JIS 規格の配列を維持していないことから、階段の存在を警告し転落等を予防することについて、機能を十分に果たしているとは言えない。</p> <p>このため、調査対象機関は、点状ブロックの突起が JIS 規格配列となるよう、当該破損部分を補修する必要がある。 (確認年月日：令和3年9月3日)</p> |

| <p>調査対象機関の見解・対応等</p> | <div data-bbox="386 629 983 1059" data-label="Image"> </div> <p>今回の指摘により欠損を承知しましたので、即時に修理を実施しました。</p> <p>また、不備を認識できていないことが確知できましたので、年度初めに各所点検を定期的に行う計画としました。さらに、衛士の巡回時にもこれらの点を合わせて確認するように致します。</p> |

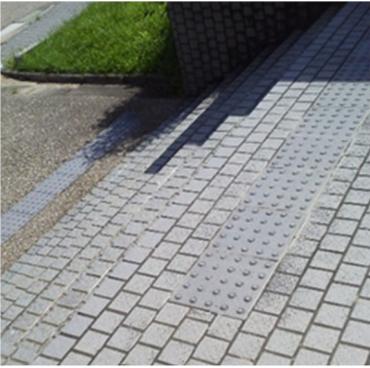
| 件名 | 視認しづらい階段の存在を警告するための点状ブロック | | |

| 事例内容 | <p>支障等</p> <p>視覚障害者等が、階段の存在に気付かず、階段から転落するおそれ</p> <p>1. 建築物移動等円滑化基準</p> <ul style="list-style-type: none"> ○ 階段には、視覚障害者に対し段差の存在の警告を行うために、点状ブロック等（床面に敷設されるブロックその他これに類するものであって、点状の突起が設けられており、かつ、周囲の床面との色の明度、色相又は彩度の差が大きいことにより容易に識別できるものをいう。以下同じ。）を敷設する。（バリアフリー法施行令第 11 条第 2 号） ○ 弱視者等の視力が弱い者に配慮して、周囲の床面との色の明度、色相又は彩度（以下「色彩」という。）の差が大きいことにより容易に識別できるものとし、黄色を原則とする。（建築設計標準 2. 14H 1. (2)①「視覚障害者用誘導用ブロック等の形状、色」） <p>2. 現場の状況</p> <div style="display: flex; align-items: flex-start;"> <div style="margin-left: 10px;"> <p>入口階段の上端及び下端に近接する部分に、階段の存在を警告するための点状ブロック（灰色）を敷設している。</p> <p>下端に近接する部分に設置されたものは、周囲の路面が肌色の豆砂利であるため、色彩の差による視認が比較的容易であるが、上端に近接する部分に設置された点状ブロックは、周囲の床面と同系色の灰白色のタイルであるため、視認しづらいものとなっている。</p> </div> </div> <p>なお、調査対象機関は、当該階段について、令和 4 年度に手すりを設置するために改修を計画しており、施工図面中で「点字タイル 300*300」として、階段の上端が近接する部分に敷設した点状ブロックの更新を指示している。</p> | | |

| | <p>3. 当局の意見</p> <p>当階段は、施設の入口側が国立平城宮跡歴史公園内の主要園路の最寄りに位置しており、かつ、出口から入口へ車椅子使用者の退館経路が設定され、屋根付き回廊が巡らされていることから、来館時の昇段だけでなく、退館時の降段にも利用されている。</p> <p>しかし、当該階段の上端に近接する部分に敷設された点状ブロックは周囲と同系色で色彩の差が大きくないことから、降段方向に向かう弱視者等が視認しづらく容易に階段の位置を認識できないため、階段の開始位置を把握しづらく、踏み外しや転落等のおそれがあるものとなっている。</p> <p>このため、調査対象機関は、令和4年度に予定している改修の機会に、点状ブロックの色彩を黄色等、弱視者等が容易に認識できるものに施工するよう努める必要がある。 (確認年月日：令和3年9月6日)</p> |

| <p>調査対象機関の見解・対応等</p> | <p>階段の上下付近とも、点状ブロックの色を黄色に改修しました。</p> |

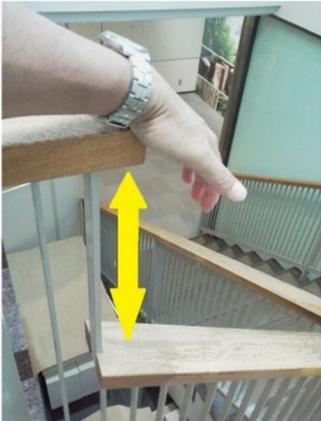
| 件名 | 階段の途中で途切れている手すり | | |

| 事例内容 | <p>支障等</p> <p>視覚障害者が、階段上でバランスを崩し、階段から転落するおそれ</p> <p>1. 建築物移動等円滑化基準</p> <p>○ 不特定かつ多数の者が利用し、又は主として高齢者、障害者等が利用する階段には、踊場を除き、手すりを設ける。(バリアフリー法施行令第 12 条第 1 号)</p> <div style="border: 1px solid black; padding: 5px; margin: 10px 0;"> <p>建築物設計標準 2.5.1 階段の設計標準(3) 部品・設備等①手すり</p> <ul style="list-style-type: none"> ・ 踊場を除き、両側に手すりを設ける。 ・ 途中で途切れないよう、階段から連続して踊場にも手すりを設けることが望ましい。 </div> <p>2. 現場の状況</p> <p>館内中央部に設置された階段の内回り側の手すりが踊場から下段に向かう部分で途切れ不連続となっており、かつ、当該部分には 38 cm の高低差がある。</p> <div style="display: flex; justify-content: space-around; margin: 10px 0;"> </div> <p>3. 当局の意見</p> <p>手すりには、足腰が弱っている者が歩行する際の支持、視力が弱っている者等の誘導などの機能があるとされており、建築設計標準は、これを勘案し、バリアフリー法施行令第 12 条第 1 号が手すりの設置義務について「踊場を除き」として</p> | | |

いるところ、「踊場にも手すりを設けることが望ましい」としたものと解される。

また、当該規定が手すりの設置義務について「踊場を除き」としているのは、階段の踊場では一時的に段差がなくなり、床面となることから、段を昇降する際の負担や踏み外し等の危険が一時的になくなることに基づいたものと解される。

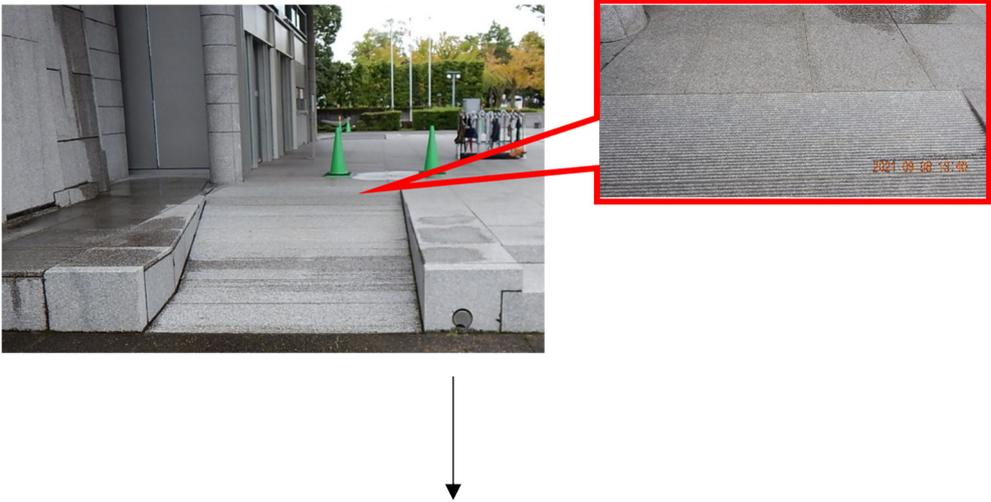
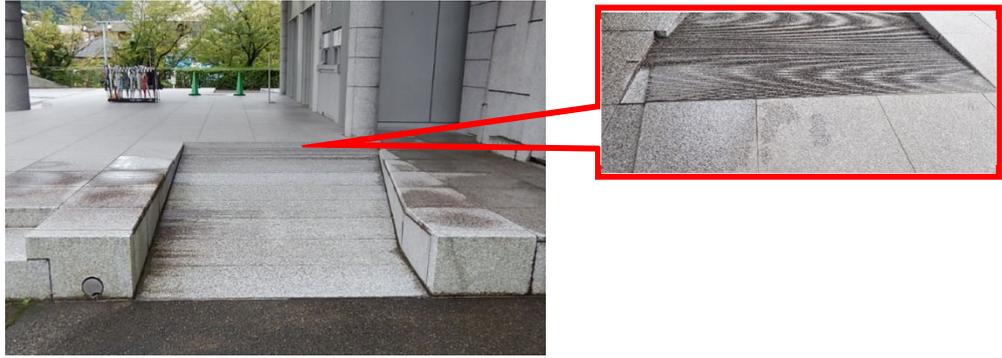
【北入口側傾斜路】

| <p>事例内容</p> | <p>支障等</p> <p>視覚障害者が、傾斜面を容易に認識できず、円滑に通行できないおそれ</p> <p>1. 建築物移動等円滑化基準</p> <p>○ 傾斜路（階段に代わり、又はこれに併設するものに限る。）の上端に近接する廊下等の部分には、視覚障害者に対し、傾斜の存在の警告を行うために、点状ブロック等（床面に敷設されるブロックその他これに類するものであって、点状の突起が設けられており、かつ、周囲の床面との色の明度、色相又は彩度の差が大きいことにより容易に識別できるものをいう。）を敷設する。（バリアフリー法施行令第 11 条第 2 号）</p> <p>2. 現場の状況</p> <p>南側及び北側の玄関部分に、それぞれ傾斜路が設けられているが、その上端に近接する床部分に点字ブロックの敷設がない。</p> <p>また、傾斜路とその上端に近接する床部分は、一様の素材で施工されており、色彩の差がない。</p> <p>【南入口側傾斜路】</p> <div data-bbox="421 1547 1412 2049"> </div> | | |

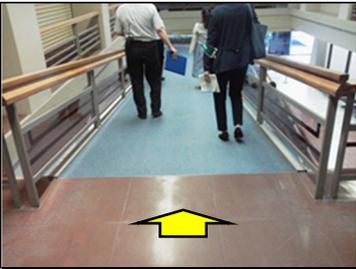
| 事例内容 | <p>支障等</p> <p>視覚障害者が、傾斜面を容易に認識できず、円滑に通行できないおそれ</p> <p>1. 建築物移動等円滑化基準</p> <ul style="list-style-type: none"> ○ 傾斜路（階段に代わり、又はこれに併設するものに限る。）の上端に近接する廊下等の部分には、視覚障害者に対し、傾斜の存在の警告を行うために、点状ブロック等（床面に敷設されるブロックその他これに類するものであって、点状の突起が設けられており、かつ、周囲の床面との色の明度、色相又は彩度の差が大きいことにより容易に識別できるものをいう。）を敷設する（バリアフリー法施行令第 11 条第 2 号） ○ 傾斜がある部分の上端に近接する踊場の部分には、視覚障害者に対し警告を行うために、点状ブロック等を敷設する。（同第 13 条第 4 号。ただし、国土交通大臣が定める場合（傾斜がある部分と連続して踊場にも手すりを設けた場合等）を除く。） <p>2. 現場の状況</p> <p>新館（東）2 階展示室から 1 階エントランスフロアに下りる際に使用する傾斜路について、以下の状況が認められる。</p> <div style="display: flex; align-items: flex-start;"> <div style="border: 1px solid black; padding: 5px; margin-right: 10px;"> <p>上端部</p> </div> <div style="border: 1px solid black; padding: 5px;"> <ul style="list-style-type: none"> ○ 傾斜路の上端に近接する廊下に点状ブロックが敷設されていない。 ○ 上端部に近接する廊下の床面は傾斜路と色彩の差が大きい。 </div> </div> | | |

3. 当局の意見

(1) 傾斜がある部分の上端に近接する踊場の部分

傾斜面と連続して踊場にも手すりを設けた場合、点状ブロックの設置は省略できるが、現場では上下組の手すりが近接して設置されているものの断続しているため、手すりによる誘導は十分とは言えず、この要件を満たしていない。

また、踊場と傾斜面は、同色同素材の仕上げとなっていることから色彩の差が無く、弱視者等が傾斜部を識別することが困難となっている。このため、触覚のみならず色彩による注意喚起としても、点状ブロックの敷設が必要とされる。

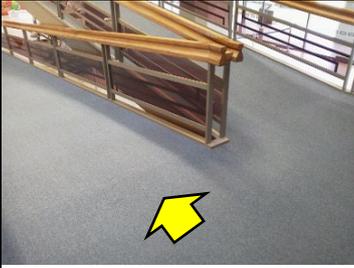
| 踊場 | | <ul style="list-style-type: none"> ○ 傾斜がある部分の上端に近接する踊場に点状ブロックが敷設されていない。 ○ 踊場と前後の傾斜部は同色同素材で色彩の差がない。 ○ 上段・下段の手すりが近接して設けられているが、断続している。 |

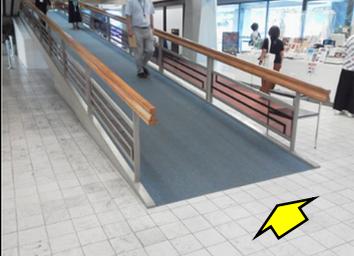
| 下端部 | | <ul style="list-style-type: none"> ○ 下端部に近接する廊下の床面は傾斜路と色彩の差が大きい。 <p>(参考) 奈良県近郊の大阪府条例は、傾斜路の下端部についても、傾斜路があることを注意喚起する必要があるとして、点状ブロックの敷設を求めている。</p> |

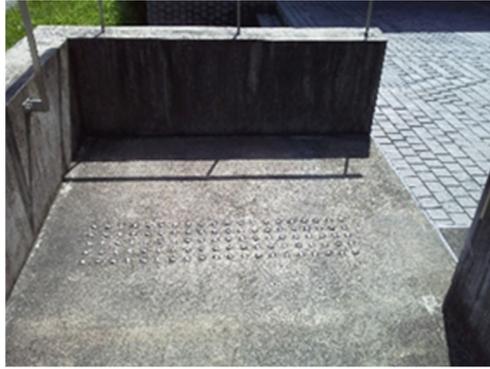
傾斜路上端の踊場

| 事例内容 | <p>支障等</p> <p>視覚障害者が、傾斜部を容易に認識できず、円滑に通行できないおそれ</p> <p>1. 建築物移動等円滑化基準</p> <p>○ 傾斜路（階段に代わり、又はこれに併設するものに限る。）の上端に近接する廊下等の部分には、視覚障害者に対し、傾斜の存在の警告を行うために、点状ブロック等（床面に敷設されるブロックその他これに類するものであって、点状の突起が設けられており、かつ、周囲の床面との色の明度、色相又は彩度の差が大きいことにより容易に識別できるものをいう。）を敷設する。（バリアフリー法施行令第 11 条第 2 号）</p> <p>○ 傾斜がある部分の上端に近接する踊場の部分には、視覚障害者に対し警告を行うために、点状ブロック等を敷設する。（同第 13 条第 4 号。ただし、国土交通大臣が定める場合（傾斜がある部分と連続して踊場にも手すりを設けた場合等）を除く。）</p> <div style="border: 1px solid black; padding: 5px;"> <p>建築設計標準 2.14H 1. (2)①視覚障害者用誘導用ブロック等の形状、色</p> <ul style="list-style-type: none"> ・ JIS T 9251 による突起の形状・寸法及び配列のもので、かつ、弱視者等の視力が弱い者に配慮して、周囲の床面との色彩の差が大きいことにより容易に識別できるもの ・ 黄色を原則とする。 ・ 金属製の視覚障害者誘導用ブロック等は、弱視者等には色の違いが分かりにくい場合があること、使用する部位によっては雨滴によりスリップしやすいこと、施工上の精度が悪いものは、はがれやすいものがある等の問題がある。 </div> <p>2. 現場の状況</p> <p>玄関前の階段に傾斜路が併設されており、傾斜面の上端に近接する踊場の部分 2 か所に、金属製点字鋏が JIS 配列に従って設置されている（以下「点状ブロック」という。）が、いずれも床面の色彩と紛れるものとなっている。</p> | | |

なお、傾斜面と踊場には連続して手すりが設置されている。

このため、点字鋲に着色を行う改修を行いました。

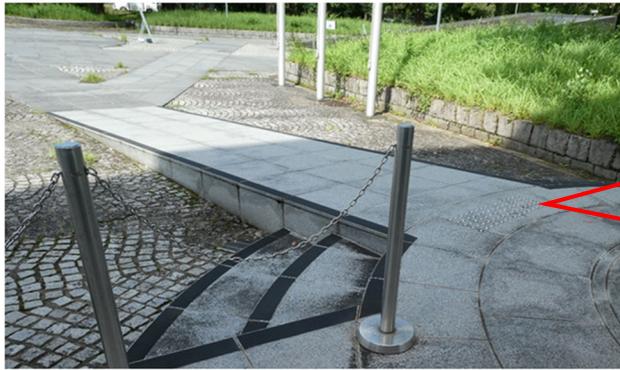
| 事例内容 | <p>支障等</p> <p>視覚障害者が、傾斜部を容易に認識できず、円滑に通行できないおそれ</p> <p>1. 建築物移動等円滑化基準</p> <p>○ 傾斜路（階段に代わり、又はこれに併設するものに限る。）の上端に近接する廊下等の部分には、視覚障害者に対し、傾斜の存在の警告を行うために、点状ブロック等（床面に敷設されるブロックその他これに類するものであって、点状の突起が設けられており、かつ、周囲の床面との色の明度、色相又は彩度の差が大きいことにより容易に識別できるものをいう。）を敷設する。（バリアフリー法施行令第11条第2号）</p> <p>○ 傾斜がある部分の上端に近接する踊場の部分には、視覚障害者に対し警告を行うために、点状ブロック等を敷設する。（同第13条第4号。ただし、国土交通大臣が定める場合（傾斜がある部分と連続して踊場にも手すりを設けた場合等）を除く。）</p> <div style="border: 1px solid black; padding: 5px;"> <p>建築設計標準 2.14H 1. (2)①視覚障害者用誘導用ブロック等の形状、色</p> <ul style="list-style-type: none"> ・ JIS T 9251 による突起の形状・寸法及び配列のもので、かつ、弱視者等の視力が弱い者に配慮して、周囲の床面との色彩の差が大きいことにより容易に識別できるもの ・ 黄色を原則とする。 ・ 金属製の視覚障害者誘導用ブロック等は、弱視者等には色の違いが分かりにくい場合があること、使用する部位によっては雨滴によりスリップしやすいこと、施工上の精度が悪いものは、はがれやすいものがある等の問題がある。 </div> <p>2. 現場の状況</p> <p>太陽門から特別展示館等に向かう経路上に設置された傾斜路の上端に金属製点字鋇が JIS 配列に従って設置されているが、周囲の色彩に紛れる状況となっている。</p> | | |

当該傾斜路は、両脇の階段が従となる構造に見受けられるもので、車椅子利用者以外にも、視覚障害者や足元の不自由な者等、多くの者の利用が想定され、法令が指定する場所には点字ブロックに相当する金属製点字鋲が JIS 配列に従って敷設されている

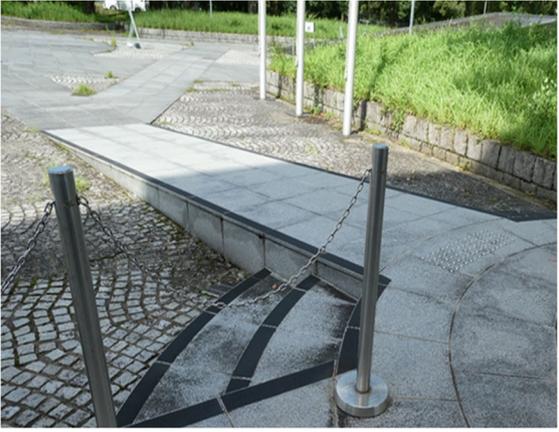
| 事例内容 | <p>支障等</p> <p>視覚障害者が、傾斜面を容易に認識できず、円滑に通行できないおそれ</p> <p>1. 建築物移動等円滑化基準</p> <p>○ 不特定かつ多数の者が利用し、又は主として高齢者、障害者等が利用する傾斜路（階段に代わり、又はこれに併設するものに限る。）は、その前後の廊下等との色の明度、色相又は彩度（以下「色彩」という。）の差が大ききことによりその存在を容易に識別できるものとする。（バリアフリー法施行令第13条第3号）</p> <p>2. 現場の状況</p> <div style="display: flex; align-items: flex-start;"> <div style="margin-left: 20px;"> <p>太陽門から特別展示館等に向かう経路上に設置された傾斜路の上端とこれに接する床部分が同色同一素材となっている。</p> <p>なお、傾斜路両脇に設置された階段については端部を黒色にしており、段と床部分が色彩によって区分されるものとなっている。</p> </div> </div> <p>3. 当局の意見</p> <p>当該傾斜路は、両脇の階段を従とする主要経路と見受けられるものであり、車椅子使用者以外にも、視覚障害者や足元の不自由な者等、多くの者の利用が想定される。</p> <p>しかし、当該傾斜路を降る場合、床部の水平面と傾斜面の始まりの部分との間に色彩の差がないため、弱視者等が容易に識別することができず、円滑に通行できないおそれがある。</p> | | |

| | <p>このため、調査対象機関は、弱視者等の認知に資するよう、傾斜面にその上端に近接する床部分との色彩の差が大きくなる施工を行い、利用者が安心・円滑に利用できるよう努める必要がある。 (確認年月日：令和3年9月8日)</p> |
| <p>調査対象機関の見解・対応等</p> | <p>施設整備については、館内の事業評価委員会において、毎年度、『バリアフリー対策』、『アメニティ・ユーティリティの向上』、『安全対策』、『プリメンテナンス整備（修繕等）』などの事項及び『予算区分（資金調達）』の別に数値化し、実施順位を決定して実施することとしています。</p> <p>また、実施に当たっては、通常予算の範囲で対応できる部分から改修を始め、通常予算を超える別途に費用が必要なものについては、当館全体の改修計画の中で実現していく予定としており、建物の老朽化対策のための建物全体改修計画の中で予算要求することとしています。</p> <p>指摘事例への対応については、現時点では未着手となっておりますが、6月14日（火）開催予定の事業評価委員会において、『バリアフリー対策』及び『安全対策』として検討事項に盛り込み、危険性や公共性等の配点の高いものから優先順位付けを行うこととし、委員会の決定に基づき、対応可能なものについては通常予算で実施する予定です。</p> <p>また、建物の老朽化対策に伴い、全体改修計画で撤去される範囲内のものについては、今後、全体改修の中で対応することを考えております。</p> |

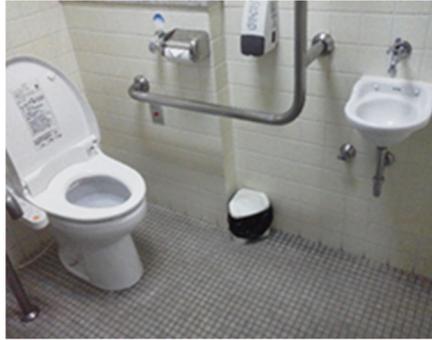
本館 車椅子使用者用便所

| 事例内容 | <p>支障等</p> <p>オストメイト（ストーマ＝人工肛門や人工膀胱等を造設している者）が便所を利用した際にストーマを洗浄できず、安心・快適に利用することができない。</p> <p>1. 建築物移動等円滑化基準</p> <ul style="list-style-type: none"> ○ 不特定多数が利用する便所のうち一つ以上（男子用及び女子用の区別があるときはそれぞれ一つ以上）には、高齢者、障害者等が円滑に利用することができる構造の水洗器具を設けた便房を一つ以上設ける。（バリアフリー法施行令第14条第1項第2号） ○ 便所のうち一以上（男子用及び女子用の区別があるときは、それぞれ一以上）には、オストメイト用設備を有する便房を一以上設ける。（建築設計標準 2.7.2(3)オストメイト用設備を有する便房） ○ 構造上やむを得ない場合には、オストメイト簡易型水洗設備（腰掛便座の背もたれに水洗をつけたもの等）を設けたオストメイト用簡易型便房を設ける。（建築設計標準 2.7.3(2)オストメイト用簡易型便房） <p>2. 現場の状況</p> <p>前庭に相当する敷地に屋外トイレを設置しているほか、本館内の一般供用区域内に男子用及び女子用便所、同管理区域内に車椅子使用者用便房を設置しているが、いずれの便房にも、オストメイト用設備（以下「ストーマ洗浄設備」という。）が設置されていない。</p> <div style="display: flex; justify-content: space-around;"> <div data-bbox="448 1697 903 2000"> </div> <div data-bbox="930 1697 1385 2000"> </div> </div> <p style="text-align: center;">本館 男子用便所 同 女子用便所</p> | | |

ストーマ洗浄設備がないことにより、オストメイトは排便後のストーマ洗浄ができず、利用に不便を来すこととなる。

当施設について、男子用便所及び女子用便所内の洋式便房内をみると、便器後方に簡易型のストーマ洗浄設備を設置することは可能と思われる。

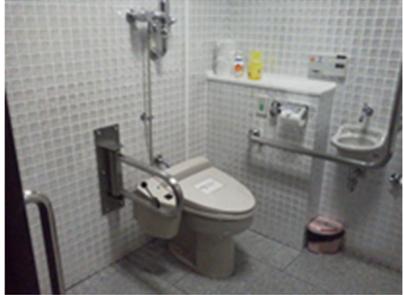
| 事例内容 | <p>支障等</p> <p>オストメイト（ストーマ＝人工肛門、人工膀胱等を造設している者）が便所を利用した際にストーマを洗浄できず、安心・快適に利用することができない。</p> <p>1. 建築物移動等円滑化基準</p> <ul style="list-style-type: none"> ○ 不特定多数が利用する便所のうち一つ以上（男子用及び女子用の区別があるときはそれぞれ一つ以上）には、高齢者、障害者等が円滑に利用することができる構造の水洗器具を設けた便房を一つ以上設ける。（バリアフリー法施行令第14条第1項第2号） ○ 便所のうち一以上（男子用及び女子用の区別があるときは、それぞれ一以上）には、オストメイト用設備を有する便房を一以上設ける。（建築設計標準 2.7.2(3)オストメイト用設備を有する便房） ○ 構造上やむを得ない場合には、オストメイト簡易型水洗設備（腰掛便座の背もたれに水洗をつけたもの等）を設けたオストメイト用簡易型便房を設ける。（建築設計標準 2.7.3(2)オストメイト用簡易型便房） <p>2. 現場の状況</p> <p>当施設内には、男子用便所、女子用便所及び車椅子使用者用便所が設置されているが、いずれの便房にも、オストメイト用設備（以下「ストーマ洗浄設備」という。）が設置されていない。</p> <div style="display: flex; justify-content: space-around;"> <div data-bbox="435 1671 695 1966"> <p>男子用便所内の便房</p> </div> <div data-bbox="719 1671 979 1966"> <p>女子用便所内の便房</p> </div> <div data-bbox="1005 1671 1409 1966"> <p>車椅子使用者用便房</p> </div> </div> | | |

| | <p>3. 当局の意見</p> <p>ストーマ洗浄設備がないことにより、オストメイトは排便後のストーマ洗浄ができず、利用に不便を来すこととなる。</p> <p>男子用便所及び女子用便所内の洋式便房内をみると、便器後方に洗浄水用のタンクが設置されており、現状において直ちに対応できる余地はないが、このタンクを取り外して生じる空間に、簡易型のストーマ洗浄設備を設置することは可能と思われる。</p> <p>また、両便所について、洗浄水の送水圧が低い等、重力式水槽によらざるを得ない場合であっても、車椅子使用者用便房内には、便器脇の車椅子の導線に係らない部分にストーマ洗浄設備を設置可能な空間がある。</p> <p>このため、調査対象機関は、オストメイトの便所利用に資するため、次の措置を行い、利用者が安心・円滑に利用できるよう努める必要がある。</p> <p>(1) 男子用便所及び女子用便所内の洋式便房を改修する機会に現在の重力式水槽を圧送式に改めるなどし、生じた空間を活用してストーマ洗浄設備（簡易型）を整備すること</p> <p>(2) 上記(1)の対応が困難な場合、車椅子使用者便房内にストーマ洗浄設備を整備すること (確認年月日：令和3年9月2日)</p> |

| <p>調査対象機関の見解・対応等</p> | <p>障害者への対応については、車椅子用便房、男子と女子の手すり付き便房があるので、障害の状況により、それぞれのトイレを案内していますが、「ストーマ洗浄」には対応できておりません。</p> <p>現在までのところ、障害者トイレの使用頻度は極めて少ないものの、藤原宮跡が世界遺産に登録された際は、来館者の増加に伴い使用頻度が多くなると思われることから、令和4年度の所内修繕費で身障者用トイレにストーマ洗浄設備（簡易型）を整備することを検討します。</p> |

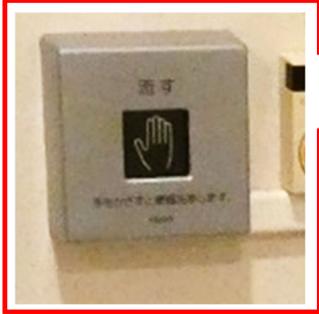
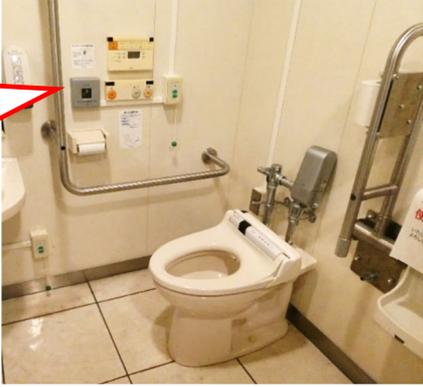
| <p>事例内容</p> | <p>支障等</p> <p>視覚障害者が用便後の便器洗浄機能の起動を円滑にできないおそれ</p> <p>1. 建築物移動等円滑化基準</p> <p>○ 便所の便器洗浄装置については、センサー式が使いやすい一方で、視覚障害者は触れることのできる形式の方が使いやすいため、センサー式の場合は、便器洗浄ボタンを併設する等の配慮をする。（建築設計標準 2.7.2 個別機能を備えた便房の設計標準 (1)共通する事項 ③エ紙巻器、ボタン「留意点：便房内の設備」）</p> <p>○ 便器洗浄ボタンは、手かざしセンサー式だけの設置は避け、操作しやすい押しボタン式、靴べら式等を併設する。手かざしセンサーが使いにくい人もいることから、手かざしセンサー式とする場合には、押しボタンを併設する。（同 (2) 車椅子使用者用便房 ④ウ紙巻器、洗浄ボタン等）</p> <p>2. 現場の状況</p> <p>本館地上 1 階のバリアフリートイレの便器洗浄設備が手かざしセンサー式のみとなっており、押しボタン等の併設がない。また、センサー装置にその旨の点字表示等が行われていない。</p> <div style="display: flex; justify-content: space-around; align-items: center;"> </div> <p>なお、同センサーの上部には、押しボタンを設置することが可能と思われる空間が見受けられる。</p> | | |

| | <p>3. 当局の意見</p> <p>当該便器洗浄設備の手かざしセンサー装置は壁面にボックス状に取り付けられているため、視覚障害者等が、周囲の空間を手探りし、その存在を触知する余地はあるものの、当該ボックスに便器洗浄設備である旨の点字表示がないため、その機能を直ちに知ることができないものとなっており、用便後の便器洗浄操作が円滑に行い得ないものとなっている。</p> <p>建築設計標準は、視覚障害者が円滑にトイレを利用できるよう、手かざしセンサー式の便器洗浄設備を設置する際には、同センサーに加え、押しボタンや靴べら式等、触知可能なスイッチを併設することを求めたものと解される。</p> <p>このため、施設管理者は、視覚障害者等の円滑な便所使用に資するため、手かざしセンサーの隣に便器洗浄用押しボタン等を設けるとともに、同ボタン等及び手かざしセンサーに視覚障害者とその機能を認知できるよう点字表示を行い、利用者が安心・円滑に利用できるよう努めることが望ましい。</p> <p style="text-align: right;">(確認年月日：令和3年9月9日)</p> |

| <p>調査対象機関の見解・対応等</p> | <p>施設整備については、館内の事業評価委員会において、毎年度、『バリアフリー対策』、『アメニティ・ユーティリティの向上』、『安全対策』、『プリメンテナンス整備（修繕等）』などの事項及び『予算区分（資金調達）』の別に数値化し、実施順位を決定して実施することとしています。</p> <p>また、実施に当たっては、通常予算の範囲で対応できる部分から改修を始め、通常予算を超える別途に費用が必要なものについては、当館全体の改修計画の中で実現していく予定としており、建物の老朽化対策のための建物全体改修計画の中で予算要求することとしています。</p> <p>指摘事例への対応については、現時点では未着手となっていますが、6月14日（火）開催予定の事業評価委員会において、『バリアフリー対策』及び『安全対策』として検討事項に盛り込み、危険性や公共性等の配点の高いものから優先順位付けを行うこととし、委員会の決定に基づき、対応可能なものについては通常予算で実施する予定です。</p> <p>また、建物の老朽化対策に伴い、全体改修計画で撤去される範囲内のものについては、今後、全体改修の中で対応することを考えております。</p> |

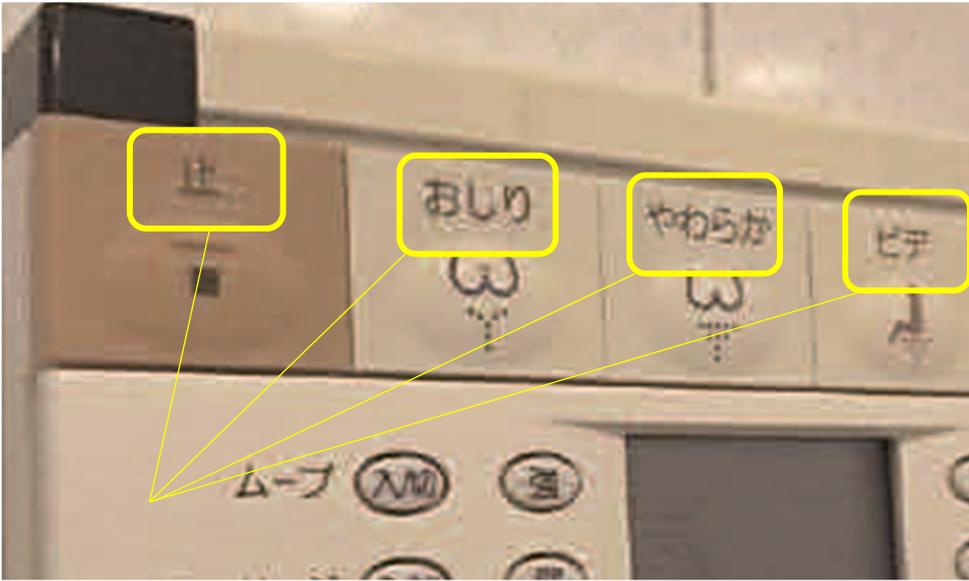
| | <p>当該便所では、各操作ボタンに点字表示による案内がないことから、視覚障害者が、便器洗浄等、便所の利用上不可欠な操作のほか、非常呼出しという緊急的なものについても、その機能の別を認識できず、円滑・安心に利用することができないものとなっている。</p> <p>このため、施設管理者は、視覚障害者の利便に資するため、操作ボタン類の全てについて、その機能を案内する点字を表示し、利用者が安心・円滑に利用できるよう努めることが望ましい。 (確認年月日：令和3年9月9日)</p> |

| <p>調査対象機関の見解・対応等</p> | <p>本館男子用及び女子用トイレに設置している各操作ボタンについて、機能を示す表示の上に、その機能を点字表記した透明なシールを貼付しました。</p> <p>【貼付例】</p> |

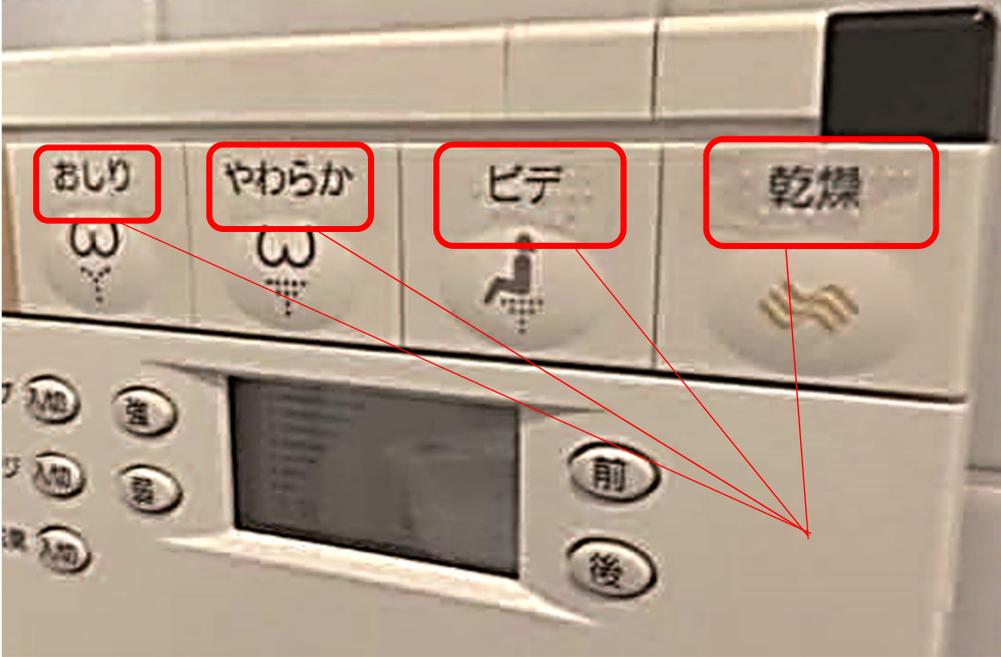
| | <p>ボタンの各機能を認知できない場合には、逆に利用者がボタンの機能を識別できず、混乱を招くことになる。</p> <p>当該便所では、各操作ボタンに点字表示による案内がないことから、視覚障害者が、便器洗浄等、便所の利用上不可欠な操作に係るボタンの機能を識別できず、円滑・安心に利用することができないおそれのあるものとなっている。</p> <p>また、これと離れた位置に設置されている非常呼出しボタンについても点字表示がないため、視覚障害者が、その機能を認知することができず、緊急時に直ちに救援を求めることができないおそれがある。</p> <p>このため、施設管理者は、視覚障害者の利便に資するため、操作ボタン類の全てについて、その機能を案内する点字を表示し、利用者が安心・円滑に利用できるよう努めることが望ましい。 (確認年月日：令和3年9月9日)</p> |

| <p>調査対象機関の見解・対応等</p> | <p>特別展示館1階及び2階トイレに設置している各操作ボタンについて、機能を示す表示の上に、その機能を点字表記した透明なシールを貼付しました。</p> <p>【貼付例】</p> |

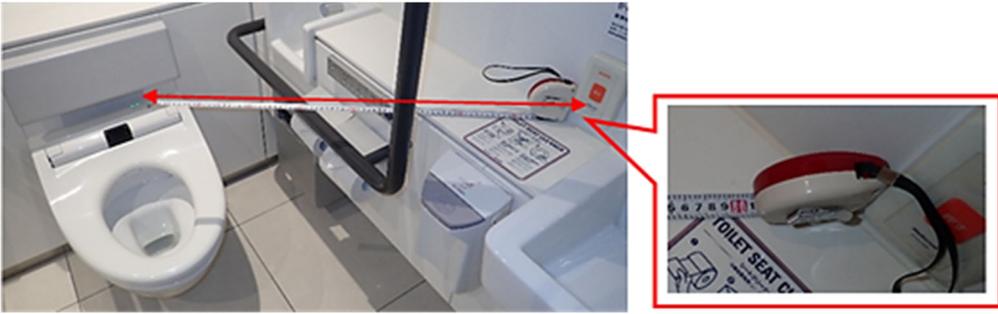
| <p>件名</p> | <p>便器からは届かない位置にある非常呼出しボタン</p> | | |

| <p>事例内容</p> | <p>支障等</p> <p>呼出しボタンを便座に座ったまま押すことが困難であるため、緊急時に通報できないおそれ</p> <p>1. 建築物移動等円滑化基準</p> <p>○ 便所に設置する呼出しボタンは、腰掛便座及び車椅子に座った状態で手が届く範囲と、床に転倒したときにも届くよう、側壁面の低い位置にも設ける。(建築設計標準 2.7.2 (2)④ウ紙巻器・洗浄ボタン等)</p> <p>2. 現場の状況</p> <p>バリアフリースペース内の非常呼出しボタンが便器上の着座位から左斜め上方 80 cm 超、かつ、手すり干渉する位置に設置されている。</p> <p>なお、①平行手すり下、②便座奥にボタンの設置が可能と思われる空間がある。</p> | | |

| | <p>3. 当局の意見</p> <p>当該ボタンを押下するためには、前屈の上、腕を伸ばす必要があるほか、手すりが干渉して利用しづらく、特に上肢に障害のある者には利用が困難なものとなっており、緊急時に救援を求める際、直ちに押下することができないおそれがある。</p> <p>このため、調査対象機関は、利用者の利便に資するため、非常呼出しボタンを便器上の着座位付近及び床面の伏位からも届く位置に増設し、利用者が安心・円滑に利用できるよう努めることが望ましい。（確認年月日：令和3年9月8日）</p> |

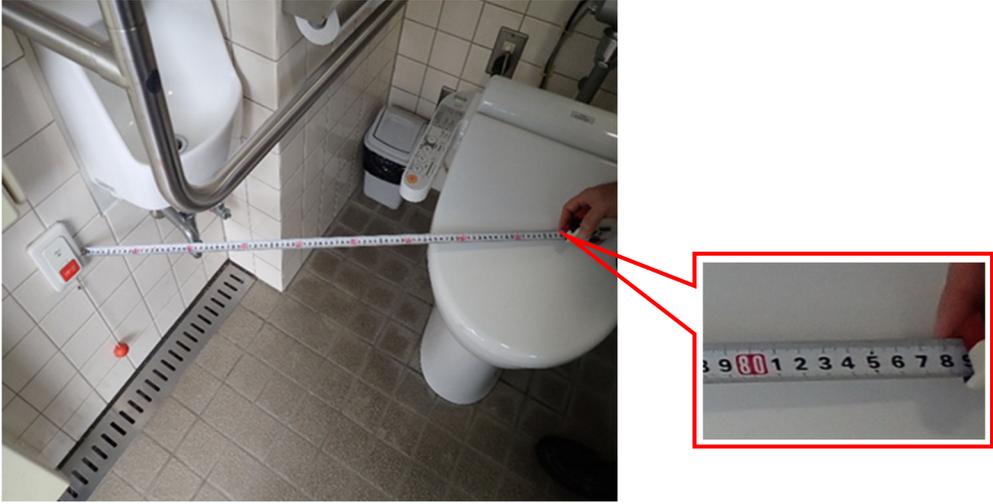
| <p>件名</p> | <p>便器からは届かない位置にある非常呼出しボタン</p> | | |

| <p>事例内容</p> | <p>支障等</p> <p>呼出しボタンを便座に座ったまま押すことが困難であるため、緊急時に通報できないおそれ</p> <p>1. 建築物移動等円滑化基準</p> <p>○ 便所に設置する呼出しボタンは、腰掛便座及び車椅子に座った状態で手が届く範囲と、床に転倒したときにも届くよう、側壁面の低い位置にも設ける。(建築設計標準 2.7.2 (2)④ウ紙巻器・洗浄ボタン等)</p> <p>2. 現場の状況</p> <p>庭園側屋外バリアフリートイレ内の非常呼出しボタンが便器の中心から直線距離で 88cm 離れた床面付近に設置されている。</p> <p>3. 当局の意見</p> <p>当該非常呼出しボタンは建築設計標準が示す「床に転倒したときにも届くよう、側壁面の低い位置にも設ける」ことに基づき設置されているが、「腰掛便座及び車椅子に座った状態で手が届く範囲」とするもう一つの設置については看過し、座</p> | | |

位で生じた非常事態への対応に欠けるものとなっている。

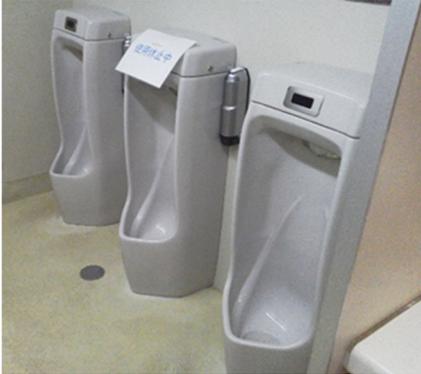
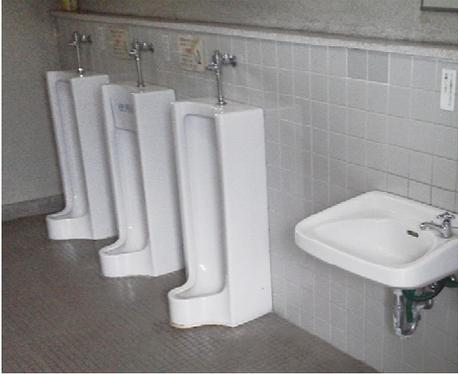
| 事例内容 | <p>支障等</p> <p>杖等の支えなしに立位を保持することが困難な者が、小便をする際、体を支えるものがないため、立位のバランスを崩しやすく、安心・円滑に用便をすることができない。</p> <p>1. 建築物移動等円滑化基準</p> <ul style="list-style-type: none"> ○ 不特定多数が利用する男子用小便器は、杖使用者等の肢体不自由者等が立位を保つことができるよう手すりを設ける。(建築設計標準 2.7.1 便所・洗面所の設計標準 (共通事項) (4) ①小便器) ○ 当該小便器は便所の出入口から最も近い位置に設ける。(同上) <p>2. 現場の状況</p> <p>屋外男子用トイレ及び本館内男子用トイレとも、手すりを設けた小便器が設置されていない。</p> <div style="display: flex; justify-content: space-around;"> <div data-bbox="421 1368 842 1742"> </div> <div data-bbox="900 1368 1358 1742"> </div> </div> <div style="display: flex; justify-content: space-around; margin-top: 5px;"> <div data-bbox="533 1753 746 1787">本館 男子トイレ</div> <div data-bbox="1027 1753 1241 1787">屋外 男子トイレ</div> </div> <p>3. 当局の意見</p> <p>本館内及び屋外に設置されている男子用トイレの 2 か所ともについて、杖等の支えなしで立位を保持することの困難な者が、小便をする際に手すりを設けた小便器が設置されていないために体を支えるものがなく、立位のバランスを崩しや</p> | | |

| | <p>すいものとなっており、安心・円滑に用便をすることができない。</p> <p>このため、調査対象機関は、杖使用者等の肢体不自由者などの利便に資するため、屋外及び本館内の男子用トイレについて、出入口最寄りの小便器の一つ以上に手すりを設置し、利用者が安心・円滑に利用できるよう努めることが望ましい。</p> <p>なお、本館内のトイレは、出口最寄りの小便器下端と壁との空間（以下「通路」という。）が幅 120 cm と狭いことから、手すりの設置に当たっては通路を通行する者の支障とならないよう、その長さ（建築設計標準：55～60 cm 程度）に留意する必要がある。 （確認年月日：令和 3 年 9 月 7 日）</p> |

| <p>調査対象機関の見解・対応等</p> | <p>指摘のとおり出入口最寄りの小便器に手すりが必要と考え、便所内の通行の妨げとならないような手すりの長さを調査した上で、手すりを設置しました。</p> |

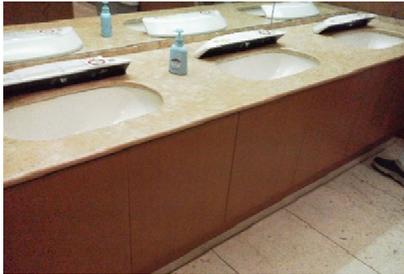
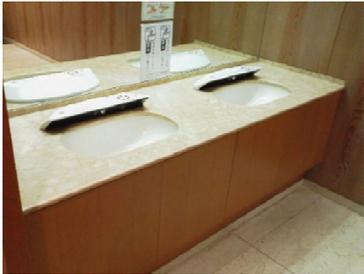
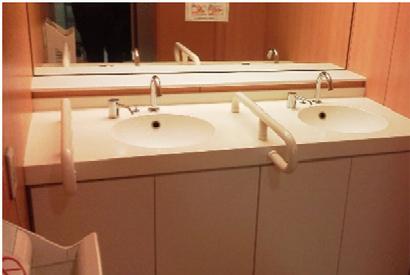
| 事例内容 | <p>支障等</p> <p>杖等の支えなしに立位を保持することが困難な者が、手洗いをする際に体を支えるものがなく、バランスを崩すおそれ</p> <p>1. 建築物移動等円滑化基準</p> <ul style="list-style-type: none"> ○ 便所の洗面台には、一つ以上の洗面器に杖使用者等が立位を保つことができるよう手すりを設ける。（建設設計標準 2.7.1 便所・洗面所の設計標準（共通事項）(4) ② 洗面器、鏡） ○ 手すりを設けた洗面器は便所の出入口から最も近い位置に設ける。（同上） <p>2. 現場の状況</p> <p>地下回廊2か所（中央部、仏像館側）に男子用及び女子用便所が設置されているが、いずれの便所内の洗面台にも手すりが設置されていない。</p> <div style="display: flex; justify-content: space-around;"> <div data-bbox="448 1314 852 1588"> <p style="text-align: center;">中央部男子用トイレ</p> </div> <div data-bbox="908 1314 1272 1588"> <p style="text-align: center;">仏像館側男子用トイレ</p> </div> </div> <p>なお、新館内の便所の洗面台には手すりが設けられている。</p> <div data-bbox="448 1736 858 2011"> <p style="text-align: center;">新館男子用トイレ</p> </div> | | |

| | <p>3. 当局の意見</p> <p>地下回廊 2 か所の便所については、杖等の支えなしに立位を保持することの困難な者が、手洗いをする際に体を支えるものがないために、立位のバランスを崩しやすく、安心・円滑に利用することができない。また、仮に洗面台の縁辺で体を支えるとしても、洗面台に水が散っているなどの場合には衣服を濡らしてしまう可能性がある。</p> <p>調査対象機関は、新館内のトイレの洗面台に手すりを設置しており、これらの支障を想起し、洗面台に手すりを設置する必要性を認識しているものと思われる。</p> <p>このため、調査対象機関は、杖使用者等の肢体不自由者などの利便に資するため、地下回廊 2 か所に設置されている男子用及び女子用便所についても、洗面台のうち入口最寄りの一つ以上に手すりを設置し、利用者が安心・円滑に利用できるよう努めることが望ましい。 (確認年月日：令和 3 年 9 月 10 日)</p> |

| 調査対象機関の見解・対応等 | 現場に手すりを設置することによって発生する支障等はないと思われることから、令和 4 年度（以降）の予算要求に盛り込む予定としています。 |

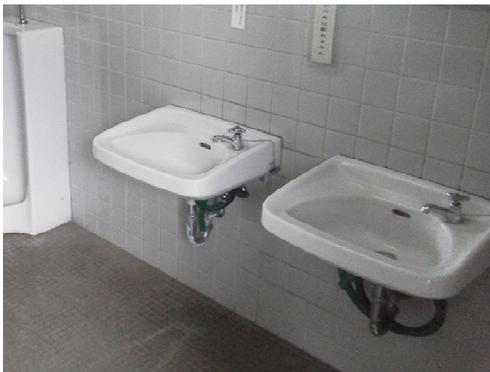
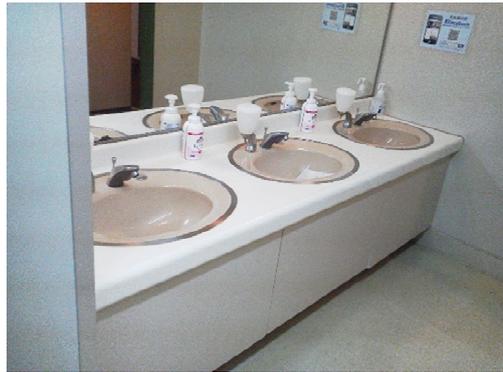
| 事例内容 | <p>支障等</p> <p>杖等の支えなしに立位を保持することが困難な者が、手洗いをする際に体を支えるものがなく、バランスを崩すおそれ</p> <p>1. 建築物移動等円滑化基準</p> <ul style="list-style-type: none"> ○ 便所の洗面台には、一つ以上の洗面器には杖使用者等が立位を保つことができるよう手すりを設ける。(建築設計標準 2.7.1 便所・洗面所の設計標準 (共通事項) (4) ② 洗面器、鏡) ○ 手すりを設けた洗面器は便所の出入口から最も近い位置に設ける。(同上) <p>2. 現場の状況</p> <p>屋外及び本館内に設置されている男子用及び女子用トイレの洗面台に手すりが設置されていない。</p> <div style="display: flex; justify-content: space-around;"> <div data-bbox="405 1319 895 1691"> </div> <div data-bbox="903 1319 1406 1691"> </div> </div> <div style="display: flex; justify-content: space-around; margin-top: 10px;"> <p>屋外男子トイレ</p> <p>屋内男子トイレ</p> </div> <p>3. 当局の意見</p> <p>当館の便所については、杖等の支えなしに立位を保持することの困難な者が、手洗いをする際、手すりを設けた洗面台が設置されていないために体を支えるものがなく、立位のバランスを崩しやすいものとなっており、安心・円滑に利用することができない。また、仮に洗面台の縁辺で体を支えるとしても、洗面台に水</p> | | |

が散っているなどの場合には衣服を濡らしてしまう可能性がある。

このため、調査対象機関は、杖使用者等の肢体不自由者などの利便に資するため、屋外及び本館内の2か所に設置されている男子用及び女子用便所の洗面台のうち入口最寄りの一つ以上に手すりを設置し、利用者が安心・円滑に利用できるよう努めることが望ましい。
(確認年月日：令和3年9月7日)

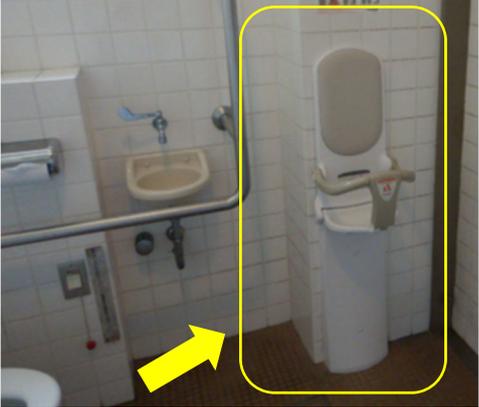
| 事例内容 | <p>支障等</p> <p>乳幼児連れ来館者がトイレを利用する際、子供を床に座らせざるを得ず、また、子供を抱えたままでは利用がしづらい。</p> <p>1. 建築物移動等円滑化基準</p> <p>○ 施設用途や規模等を考慮した上で、便所のうち一以上（男子用及び女子用の区別があるときは、それぞれ一以上）には、乳幼児用設備を有する便房を一以上設ける。乳幼児用椅子、乳幼児用おむつ交換台等を設ける。（建築設計標準 2.7 便所・洗面所（4）乳幼児用設備を有する便房）</p> <p>2. 現場の状況</p> <p>主要展示施設である本館内に男女トイレ（一般区域内）及び車椅子使用者用トイレ（管理区域内）、また、屋外展示場最寄りの屋外棟に男女トイレ及び車椅子使用者トイレを設置しているが、いずれについてもベビーチェアの設置がない。</p> <p>3. 当局の意見</p> <p>調査対象機関は、ホームページ（「学び（個人・ファミリー向け）」）において、「遺跡からの出土品、精巧な復元模型など、飛鳥時代をイメージしやすい展示品がたくさんあるので、子供から大人まで、幅広い年齢の方にもお楽しみいただけます」と周知し、図書類に絵本や漫画など子供向けの本を配架、「乾拓体験（高松塚古墳に描かれた青龍と白虎の線刻画の上に紙を置いて、色鉛筆でこすって絵を写し取る）」等の体験コーナーを設けるなど、家族連れの利用にも応えるものとしていることから、乳幼児連れ利用者の来館が想定されるものとなっている。</p> <p>このため、調査対象機関は、乳幼児連れ利用者の利便に資するため、トイレ内へのベビーチェアの設置を検討し、改修等の機会を捉えて設置するよう努めることが望ましい。</p> <p style="text-align: right;">（確認年月日：令和3年9月7日）</p> | | |

| <p>調査対象機関の見解・対応等</p> | <p>本館便所の個室にベビーチェアを設けるだけのスペースがないため、未設置となっていました。今回の指摘をきっかけに、屋外展示場を御利用の方の利便も合わせて検討し、令和4年6月24日に、屋外休憩所の多目的トイレ内にベビーチェアを設置しました。</p> <p>なお、乳幼児を連れた来館者はほとんどなく、かつ、来館者からの設置の要望もありませんでした。</p> |

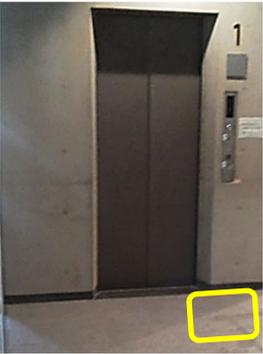
| 件名 | エレベーターホールの乗り場ボタンの場所を知らせる点状ブロックの未設置 | | |

| 事例内容 | <p>支障等 視覚障害者が乗り場ボタンの位置を容易に知ることができない。</p> <p>1. 建築物移動等円滑化基準</p> <ul style="list-style-type: none"> ○ 不特定かつ多数の者が利用し、又は主として視覚障害者が利用するエレベーターの籠内及び乗降ロビーに設ける制御装置（車椅子使用者が利用しやすい位置及びその他の位置に制御装置を設ける場合にあつては、当該その他の位置に設けるものに限る。）は、点字その他国土交通大臣が定める方法により視覚障害者が円滑に操作することができる構造とする。（バリアフリー法施行令第18条第2項第5号リ(2)） ○ 視覚障害者が乗り場ボタンの位置を認知しやすいよう、乗り場ボタンの手前には、点状ブロック等を敷設する。（建築設計標準 2.6.1 エレベーターの設計標準(4)④視覚障害者誘導用ブロック等） <p>2. 現場の状況</p> <div style="display: flex; align-items: flex-start;"> <div style="margin-left: 10px;"> <p>新館1階のエレベーターホールに設置された乗り場ボタンの手前に、その位置を注意喚起する点状ブロックが設置されていない。</p> </div> </div> <p>3. 当局の意見</p> <p>当該エレベーターは利用者一般に供用されているものであり、車椅子使用者のほか、2階展示室に向かう際に階段の利用を避けたい視覚障害者が利用するものとなっている。</p> | | |

| | <p>エレベーターの制御装置は、視覚障害者が円滑に操作することができるよう求められており、エレベーターホールの乗り場ボタンの位置を知らせるための点状ブロックの敷設は法令事項ではないが、視覚障害者の利便性に配慮し、建築設計標準が仕様として示しているものである。</p> <p>このため、調査対象機関は、視覚障害者が乗り場ボタンの位置を容易に認知することができるよう、エレベーターホール操作盤前に点状ブロックを設置し、利用者が安心・円滑に利用できるよう努めることが望ましい。</p> <p>(確認年月日：令和3年9月10日)</p> |
| <p>調査対象機関の見解・対応等</p> | <div data-bbox="387 582 722 1059" data-label="Image"> </div> <p>3月末に設置を完了しました。</p> |

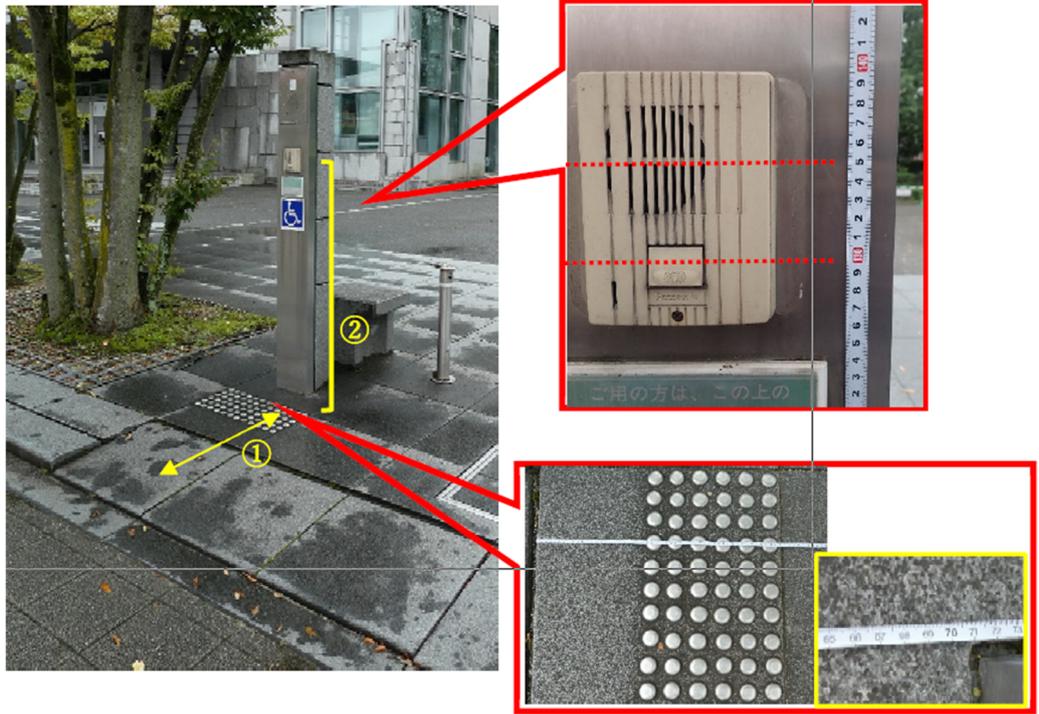
| 事例内容 | <p>支障等</p> <p>(1) インターホンが高所にあるため、車椅子使用者が通話ボタンの操作や会話を円滑にできないおそれ</p> <p>(2) インターホン前面の水平面が十分に確保されていないため、車椅子使用者がインターホンを利用する際、不安定となり安全を確保できないおそれ</p> <p>1. 建築物移動等円滑化基準</p> <ul style="list-style-type: none"> ○ インターホン（音による案内）又はハンドセットを設ける場合、その中心高さは、立位と車椅子利用者が利用できるよう、床から 100～110 cm程度とする。（建築設計標準 2.3.1 (5)③点字・音声等による案内板） ○ 車椅子の通行の安全確保、休憩、方向転換等のため、傾斜路の上端・下端に近接する部分、曲がりの部分、折り返し部分、他の通路との交差部分にも、踏幅 150 cm以上の水平なスペースを設ける。（建築設計標準 2.1.1(1)③傾斜路） <p>2. 現場の状況</p> <p>敷地北側の道路際に、車椅子マークが貼付されたインターホンが設置されているが、次の状況にある。</p> <ul style="list-style-type: none"> ① 当該インターホンの中心高さは 133 cmとなっており、押しボタンは床高 130 cm、受話口は同 135 cmに位置するものとなっている。 ② インターホンの正面床部は、手前が傾斜しているため、水平面は奥行き 70 cmしかない。 <div style="text-align: center; margin-top: 20px;"> </div> | | |

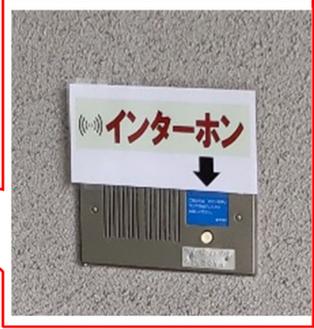
| 件名 | 道等から案内設備（インターホン）まで誘導する点字ブロックの未設置 | | |

| 事例内容 | <p>支障等</p> <p>視覚障害者が案内設備にたどり着くことができず、必要とする介助などを受けることができないおそれ</p> <p>1. 建築物移動等円滑化基準</p> <ul style="list-style-type: none"> ○ 道等から案内設備（建築物等の配置を点字その他の方法により視覚障害者に案内するもの）又は案内所までの経路の一つ以上は、視覚障害者が円滑に利用できる経路（以下「視覚障害者移動等円滑化経路」という。）にしなければならない。（バリアフリー法施行令第 21 条第 1 項） ○ 当該視覚障害者移動等円滑化経路には、視覚障害者の誘導を行うために、線状ブロック等及び点状ブロック等（以下、両者を総称して「点字ブロック」という。）を適切に組み合わせて敷設する。（同条第 2 項抜粋）。 ○ インターホンを設ける場合、道等からインターホンの前まで、視覚障害者誘導用ブロック等あるいは音声等による誘導を行う。（建築設計標準 2.3 建築物の出入口(5)③点字・音声等による案内板） <p>2. 現場の状況</p> <p>道から建物玄関まで点字ブロックによる誘導が行われている経路から 4m 離れた建物の壁にインターホンが設けられているが、当該経路から同インターホンまでの区間には点字ブロックが敷設されていない。</p> <div style="display: flex; justify-content: space-around; align-items: center;"> </div> | | |

調査対象機関の説明に基づくと、当該インターホンは、来館者が受付職員の離席中に入館や介助等の対応を求めるために欠くことのできない設備となっており、玄関に掲示が行われていることから、恒常的に使用されている様子が見られる。

このことを踏まえると、当施設の視覚障害者円滑化経路としては、道から玄関内に設置された受付に至る経路のほか、当該経路からインターホンへ分岐する経路についても整備する必要があると考えられる。

しかし、当該インターホンへの経路上には、点字ブロックが敷設されておらず、視覚障害者がインターホンへの誘導を認知し得ないために、館内に応答を求める機会を失し、入館できない、必要な介助を得られない等の不自由を被るおそれがある。

このため、調査対象機関は、視覚障害者の認知に資するため、次の措置を行い、利用者が安心・円滑に利用できるよう努める必要がある。

(1) 道から玄関に至る経路から当該インターホンへ分岐する経路上に点字ブロックを敷設すること。

なお、点字ブロックの敷設に当たっては、建築設計標準「2.14 造作・機器H 視覚障害者誘導用ブロック等、音声等による誘導設備」を参照の上、次の事項などに留意する必要がある。

① 導線の分岐点及び各進行方向に1枚、点状ブロックを敷設し、進行方向の分岐がある旨の注意喚起を行うこと

② インターホンが取り付けられている壁の手前には並列3枚程度の点状ブロックを敷設し、インターホンの位置の案内及び壁への衝突防止について注意喚起を行うこと

(2) インターホンの説明板に「インターホン」である旨の点字表示を行うこと

(3) 玄関扉に掲出された注意喚起の掲示について、視覚障害者も認知できるように点字説明を施した上、館外からも触知できるような形で掲示すること

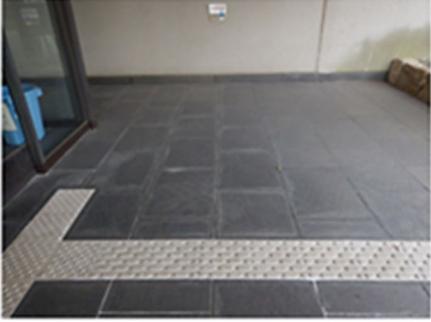
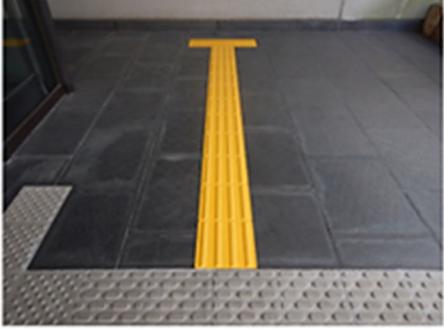
| <p>調査対象機関の 見解・対応等</p> | <p>点字ブロックが必要と考え、令和4年2月7日に設置しました。</p> <div style="display: flex; justify-content: space-around; align-items: center;"> <div style="text-align: center;"> <p>9-2 措置前</p> </div> <div style="text-align: center;"> <p>9-2 措置後</p> </div> </div> <p>なお、新設部分と既存部分の交点には、分岐を注意喚起する点状ブロックを設置すべきところですが、既存の点字ブロックが床面に埋め込みとなっているため、床面の改修の機会を待って改修する予定としています。</p> |

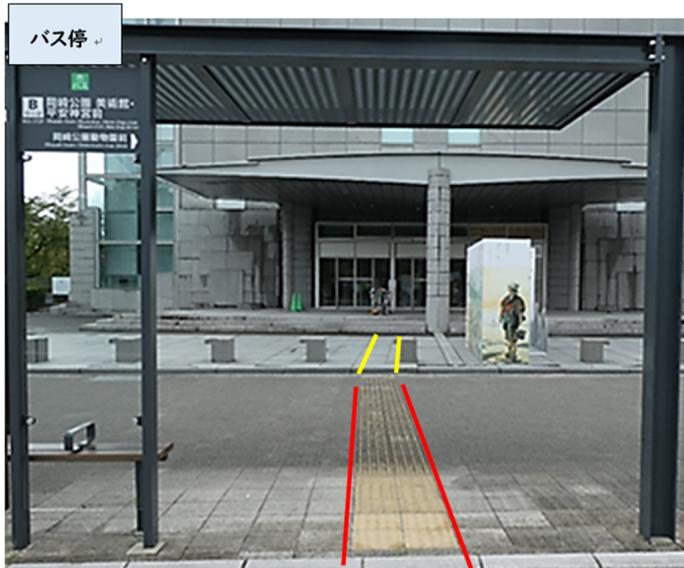
| 事例内容 | <p>支障等</p> <p>視覚障害者が円滑に案内所にたどり着くことができず、必要とする介助等を受けることができないおそれ</p> <p>1. 建築物移動等円滑化基準</p> <ul style="list-style-type: none"> ○ 道等から案内設備（建築物等の配置を点字その他の方法により視覚障害者に案内するもの）又は案内所までの経路の一つ以上は、視覚障害者が円滑に利用できる経路（以下「視覚障害者移動等円滑化経路」という。）にしなければならない。（バリアフリー法施行令第 21 条第 1 項） ○ 当該視覚障害者移動等円滑化経路には、視覚障害者の誘導を行うために、線状ブロック等及び点状ブロック等（以下、両者を総称して「点字ブロック」という。）を適切に組み合わせて敷設する。（同条第 2 項抜粋）。 ○ インターホンを設ける場合、道等からインターホンの前まで、視覚障害者誘導用ブロック等あるいは音声等による誘導を行う。（建築設計標準 2.3 建築物の出入口(5)③点字・音声等による案内板） <p>2. 現場の状況</p> <p>当該施設は、敷地東側の市道と接した面に出入口及び発券所（受付）を設置、また、出入口北方の市道との敷地際に車椅子使用者用音声案内設備（インターホン）を設置している。各々について、次の状況がみられる。</p> <p>(1) 受付までの経路</p> <p>施設前の歩道（市道）には、同施設の出入口に向けて、バス停から敷地境界まで点字ブロックが敷設（赤線）されているが、その先、当該施設の敷地内（黄線）には点字ブロックは敷設されていない。</p> <div style="text-align: center;"> </div> | | |

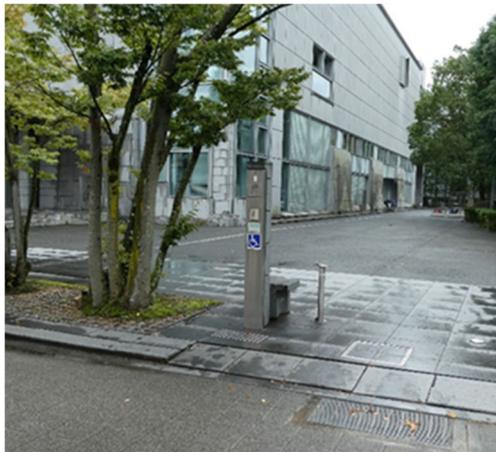
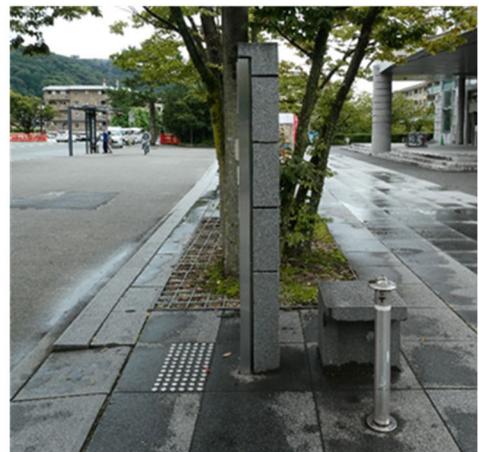
(2) インターホンまでの経路

インターホンが歩道と近接しているため、点字ブロックによる誘導経路は歩道（市道）となるが、施設管理者のみでは点字ブロックの敷設はできないため、インターホンの前面に点状ブロックを敷設するに留まっている。その代わり、音による誘導装置を装備して、インターホンまでの誘導を図っている。

当施設においては、インターホンまでの誘導を音声誘導装置の誘引効果音により行っている実態はあるが、当該インターホンはバス停から出入口の最短経路（約15m）から外れているため、その利用者は、バス停から北西に約25m移動し、応答を得た後、入口まで南西に約20m移動する迂回経路を取ることとなる。また、当該誘引効果音は前面市道の車両の通行量によって聞きづらくなる場合がある。

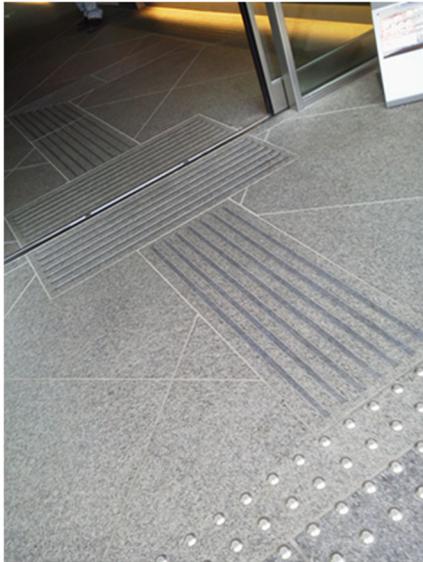
(1) 建物の出入口から受付まで

当施設は、なら仏像館（青銅器館増設）及び東・西新館を主たる展示会場としており、なら仏像館の玄関から受付には、周囲と同系色であるために色彩による視認性を確保しているとは言い難いものの、線状ブロックが敷設されているほか、階段の存在を警告する金属鋸でかたどった点状ブロックも設置されている。

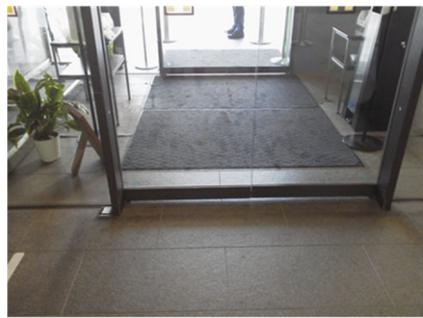
一方、新館には、玄関前から受付に至る屋外及び屋内の全区間に点字ブロックが敷設されていない。

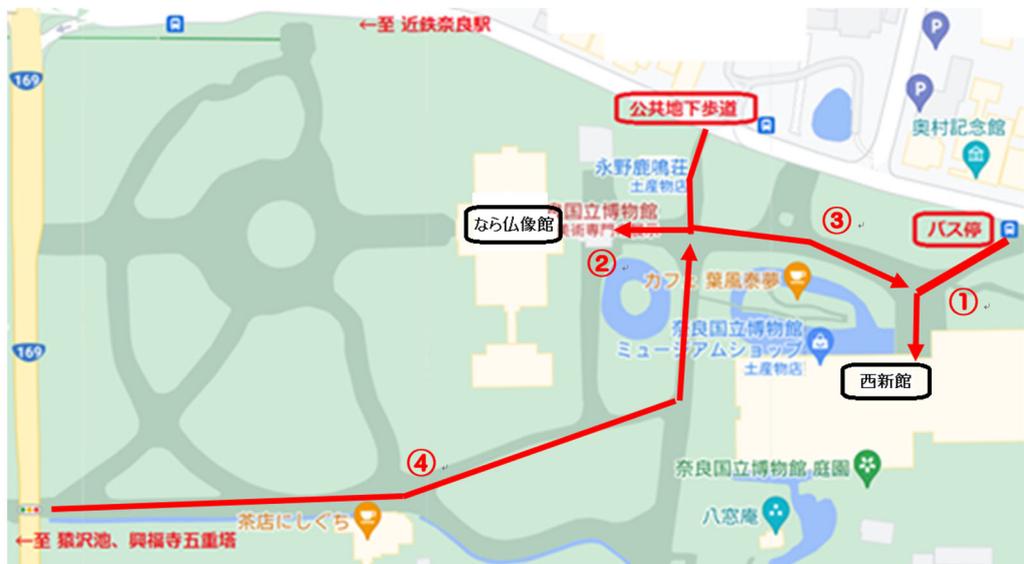
上記各展示会場に至る通路は、下図のとおり、①最寄りバス停から東西新館に至る経路、②公共地下歩道からなら仏像館に至る経路、③なら仏像館から新館に至る経路、④猿沢池方面からなら仏像館前に至る経路などがあるが、いずれにも、点字ブロックは敷設されていない。

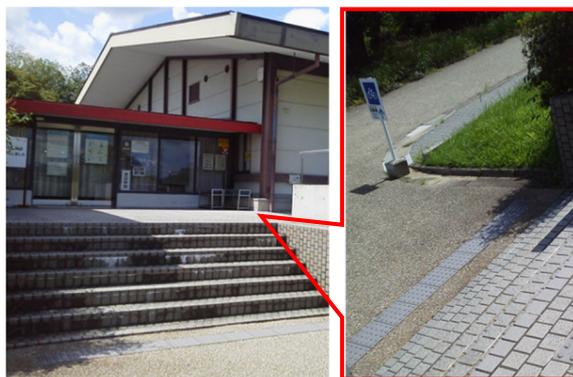
しかし、3か所の出入口から資料館までのいずれの経路についても、資料館前の階段の上端・下端及び傾斜路の傾斜部上端に近接する部分に警告のための点状ブロックが敷設されていることを除き、点字ブロックは敷設されていない。

| | <p>3. 当局の意見</p> <p>当資料館の来館者は、3 か所の出入口から敷地内通路を経て資料館内の受付までの経路を経るものとなっており、車での来館者は駐車場から、徒歩の来館者はおおむね正門からの経路を利用している。この状況からは、正門から資料館前を経て駐車場を結ぶ敷地内通路の全区間及び同通路から展示棟内の受付までの経路（以下「整備対象となる経路」という。）が視覚障害者移動等円滑化経路として整備すべきものと考えられる。</p> <p>調査対象機関は、同経路上、階段や傾斜路を視覚障害者に警告するための点状ブロックを敷設しているが、誘導を目的とする点字ブロックを敷設していないことから、視覚障害者が移動方向を認知できず、円滑に移動することができないものとなっている（特に展示棟前で方向転換する必要があることに気付かない場合は、そのまま、入口前を通過し、展示館に円滑にたどり着くことができない。）。</p> <p>このため、調査対象機関は、視覚障害者の円滑な移動に資するため、整備対象となる経路上に点字ブロックを敷設し、利用者が安心・円滑に利用できるよう努める必要がある。</p> <p>なお、当該経路の終端に当たる受付は、展示棟入口付近に設置されており、入口までの見通しが良いこと、職員1人が8時30分から12時30分及び12時30分から17時の交代勤務で常時配置されていることから、資料館前面の敷地内通路及び同通路から資料館入口までの区間に点字ブロックを敷設した場合、告示の要件を満たすこととなり、資料館入口から受付までの館内の部分については、点字ブロックの敷設を省略することとして差し支えない。</p> <p style="text-align: right;">（確認年月日：令和3年9月6日）</p> |
| 調査対象機関の見解・対応等 | 敷地内通路の点字ブロック敷設については、令和4年度の改修を目指して、所内修繕費での対応を検討しています。 |

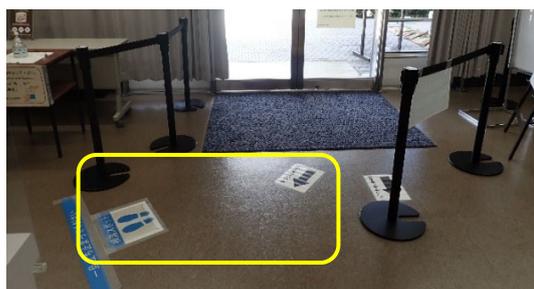
また、展示棟入口から館内の受付（案内所）までの区間についても、進行方向を示す矢印案内はあるが、点字ブロックは敷設されていない。

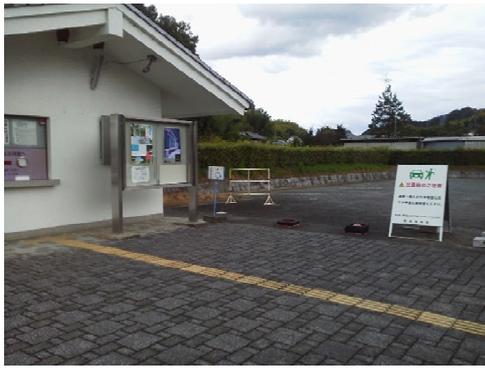
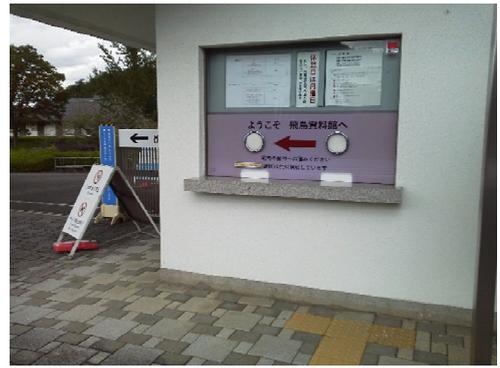
| 事例内容 | <p>支障等</p> <p>視覚障害者が円滑に案内所にたどり着くことができず、必要とする介助等を受けることができないおそれ</p> <p>1. 建築物移動等円滑化基準</p> <ul style="list-style-type: none"> ○ 道等から案内設備（建築物等の配置を点字その他の方法により視覚障害者に案内するもの）又は案内所までの経路の一つ以上は、視覚障害者が円滑に利用できる経路（以下「視覚障害者移動等円滑化経路」という。）にしなければならない。（バリアフリー法施行令第 21 条第 1 項） ○ 当該視覚障害者移動等円滑化経路には、視覚障害者の誘導を行うために、線状ブロック等及び点状ブロック等（以下、両者を総称して「点字ブロック」という。）を適切に組み合わせて敷設する。（同条第 2 項抜粋）。 ○ バリアフリー法施行令第 21 条第 1 項ただし書において、視覚障害者の利用上支障がないものとして国土交通大臣がこの限りでないとする場合 <div style="border: 1px solid black; padding: 5px;"> <p>国土交通省告示「高齢者、障害者等の移動等の円滑化の促進に関する法律施行令の規定により視覚障害者の利用上支障がない廊下等の部分等を定める件」（平成 18 年 12 月 15 日付第 1497 号）第四。以下「告示」という。）</p> <ul style="list-style-type: none"> ① 建築物内にある当該建築物の管理者等が常時勤務する案内所から、 ② 直接地上へ通ずる出入口を容易に視認でき、 ③ かつ、道等から当該出入口までの経路がバリアフリー法施行令第 21 条第 2 項に定める基準に適合するもの（注：点字ブロックを適切に組み合わせて敷設したもの）である場合 </div> <p>2. 現場の状況</p> <p>敷地前の国道際から券売所（案内所）まで点字ブロックを敷設しているが、当該券売所は現在閉鎖されており、受付及び案内は、本館玄関を入った自動ドア右手に設置した受付ブースで行っている。</p> | | |

しかし、点字ブロックの敷設は閉鎖された券売所までのままとされており、案内所機能を移転した館内の受付に向けた敷設は行われていない。

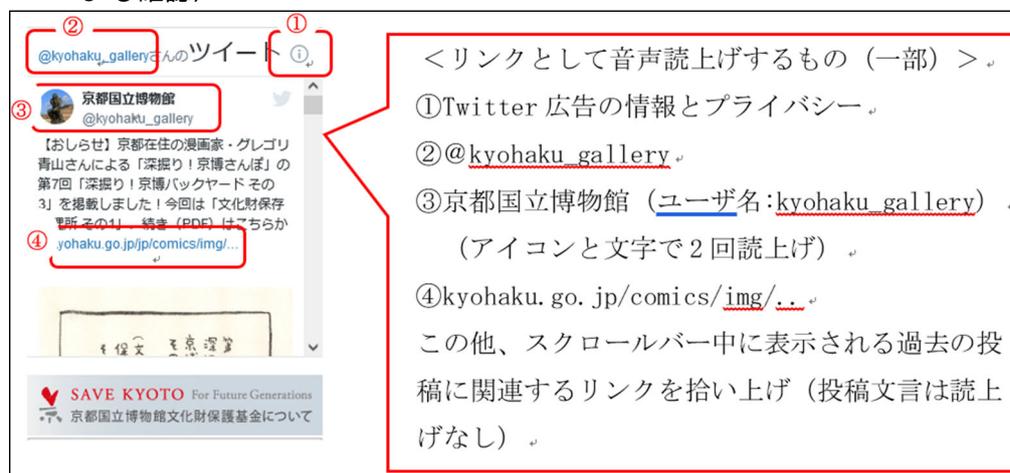
図2 Twitter 部分に関するリンクの読上げ例（Windows10 の画面読上げ機能による確認）

音声読上げを使用する利用者等がリンクを遷移するかどうかを決定する際に理解しやすいものとなるよう、Twitterなどの埋め込みを行う際には音声読上げ環境に配慮するとともに、各リンクについてその目的や具体内容を端的に把握できるようにすること。

| <p>調査対象機関の見解・対応等</p> | <p>《今後の対応予定等》</p> <p>令和4年度中に、先行している東京国立博物館のウェブアクセシビリティ方針及びウェブ作成ガイドラインを参考としながら、法人本部の方針を確認の上、ご指摘いただいた課題解決を含む当館のガイドラインを作成し、令和5年度中にウェブサイト反映させたいと考えています。また、館内関係者で情報を共有し、新規ページ作成の際、当該のガイドラインが反映される仕組み・フローの構築を目指しています。</p> |

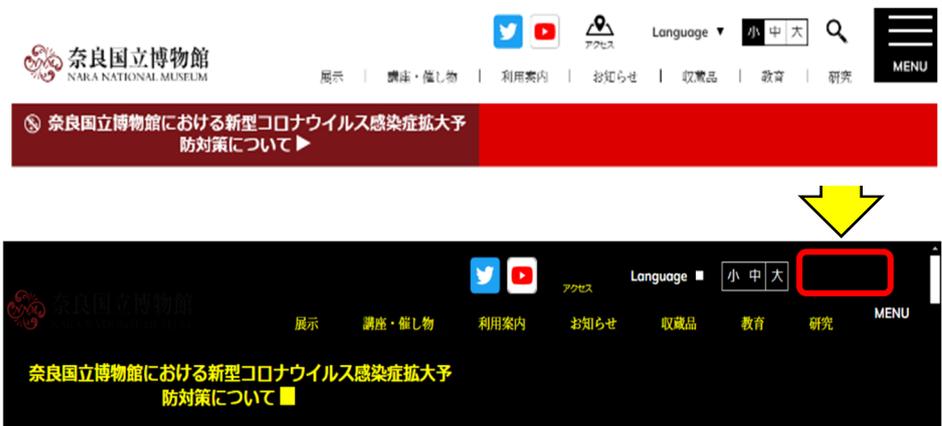
| 具体内容等 | <p>画面右上に設けられている検索欄が、検索マーク（虫眼鏡）でのみ表示されており、ハイコントラスト画面では、虫眼鏡マークの表示が黒塗りに暗転した背景に埋もれて認識することができず、検索機能を見つけることができないものとなっている（図1）。</p> <p>図1 ホームページ画面（通常/ハイコントラスト）</p> <p>なお、マークをクリックすることができれば、検索欄が表示される仕組みとなっている（図2）。</p> <p>図2 クリックできた場合の検索欄の表示</p> <p><調査対象機関における対応例></p> <p>奈良国立博物館では、本調査をきっかけとし、令和4年5月に、ヘッダーにある</p> |

| | <p>「アクセス」と同様に、虫眼鏡マークの下にテキストで「検索」の文字を入れる形で対応を行った。現在、テキスト文字はハイコントラストモードにした場合、自動的に色目等が変わり認識できるようになっている。</p> |

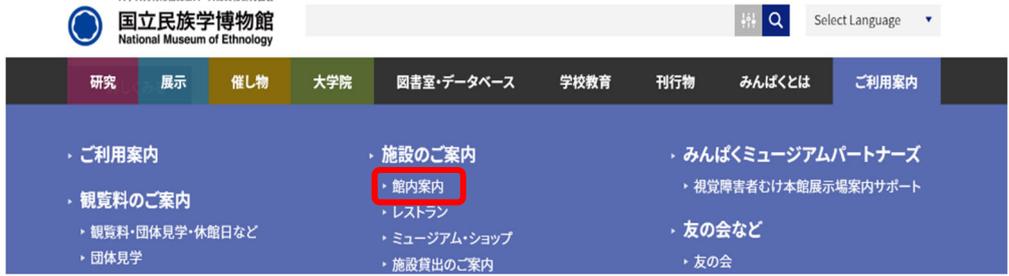
| 具体内容等 | <p>ホームページ内にサイトマップの提供がない(下図①の赤枠内)。このため、サイトマップの形でウェブサイト全体の概要を見渡すことにより各コンテンツの構成内容を把握しやすくなる視覚障害者(全盲)は、「トップページから館内案内ページへ制限時間内(利便性の目安として2分以内)に移動する」タスクを行った際、サイトマップによる検索を行うことができないため、ページ内にあるメニュー等を上から下へ順次、音声読上げにより探したものの、「ご利用案内」の階層下に「館内案内ページ」(下図②の赤枠内)があることを把握できず、制限時間内にタスクを達成することができなかった。</p> <p>図 サイトマップが提供されていない例</p> <div data-bbox="395 1182 1426 1995"> <p>① サイトマップが未提供</p> <p>② 館内案内のページはご利用案内の階層下に掲載</p> <p>画像引用元：国立民族学博物館 HP https://www.minpaku.ac.jp/</p> </div> |

国立民族学博物館では、本調査をきっかけとして、既公開のアクティブメニューに準じた内容を1ページにまとめたサイトマップを作成し、令和4年5月19日に公開した。

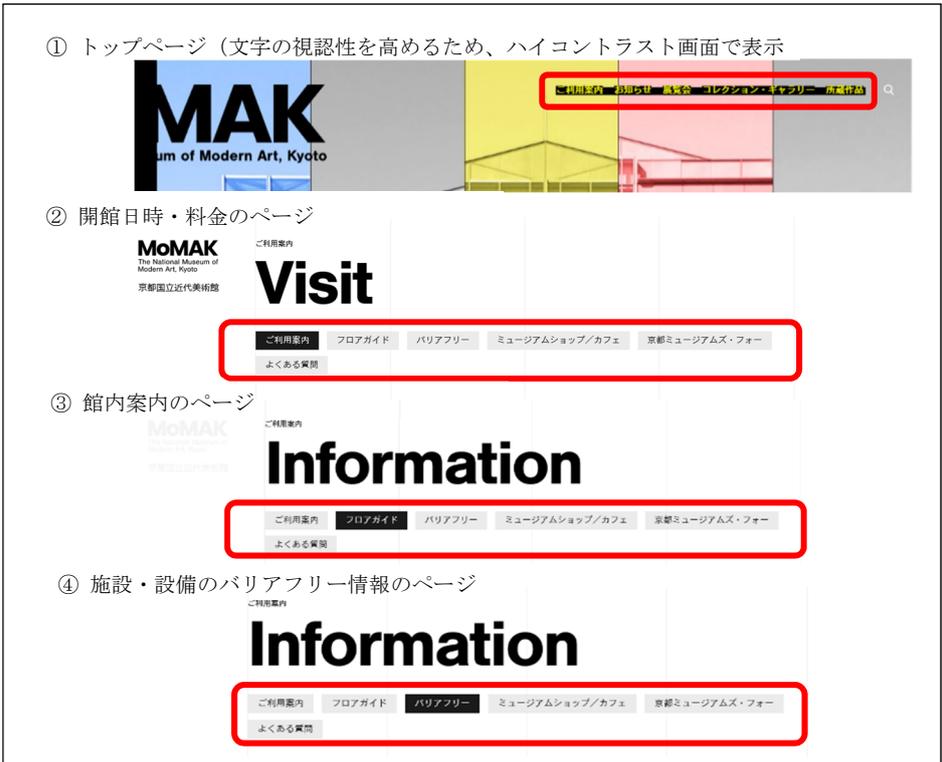
| 具体内容等 | <p>ページ上部に表示される案内メニューバーについて、トップページとその他のページに設定されている項目が異なっている (図1の赤枠内)。このため、画面拡大ソフトを使用している視覚障害者 (弱視) 等、グローバルナビゲーション (Webサイトの全ページに共通して表示するメニューで、主要なコンテンツへのリンクがまとめられているもの) のような、どのページでも繰り返し用いられるパーツについて、自身が得たい情報を素早く検索できるよう、コンテンツの並び順を記憶している利用者にとって、閲覧したいコンテンツの位置を予測しづらいものとなっている。</p> <p>図1 案内メニューバーがトップページと他のページが別形式で表示</p> <p>① トップページ (文字の視認性を高めるため、ハイコントラスト画面で表示)</p> <p>② 開館日時・料金のページ</p> <p>③ 館内案内のページ</p> <p>④ 施設・設備のバリアフリー情報のページ</p> |

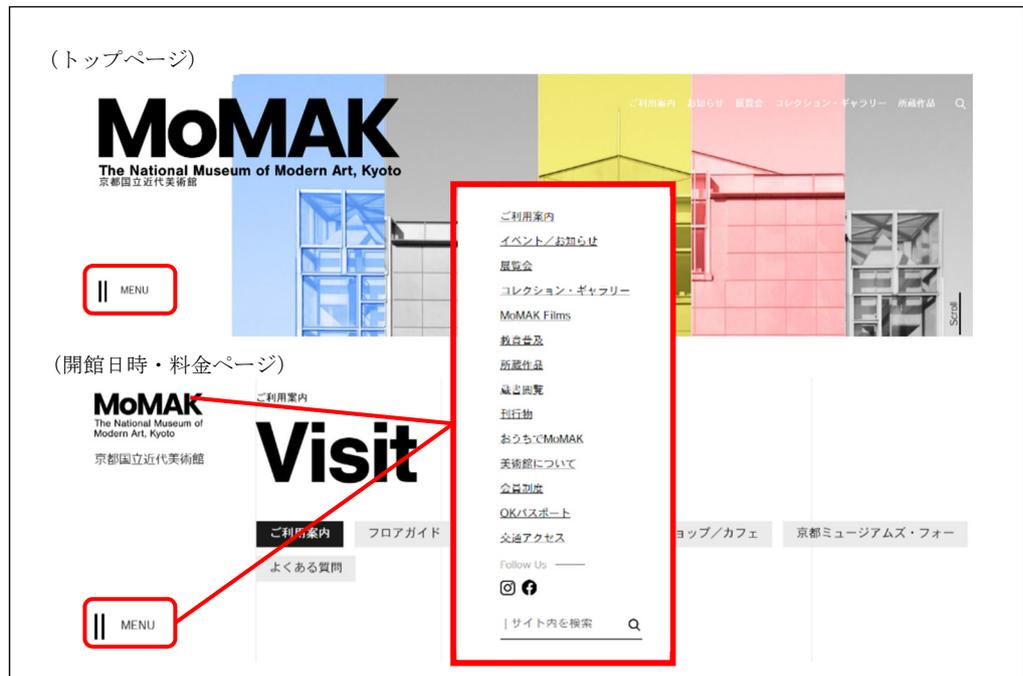
図2 案内メニューバーの項目の階層下の項目が非表示（京都国立近代美術館）

- ・ 当局において確認したところ、ページ左横にも案内メニューバーが設置されており、当該案内メニューバーは全ページに共通して、クリックするとリンク先が表示される仕組みとなっている。

しかし、「ご利用案内」の階層下にある「フロアガイド」や「バリアフリー」のリンクは表示されていない（図2の赤枠内）。

このため、利用者は、閲覧したいコンテンツを把握するために、複数の案内メニューを参照しなければならない。
