博物館・美術館における利用者の安全性・
利便性の向上に関する調査

—ユニバーサルデザインの推進を中心として—

結果報告書（別冊）

近畿管区行政評価局

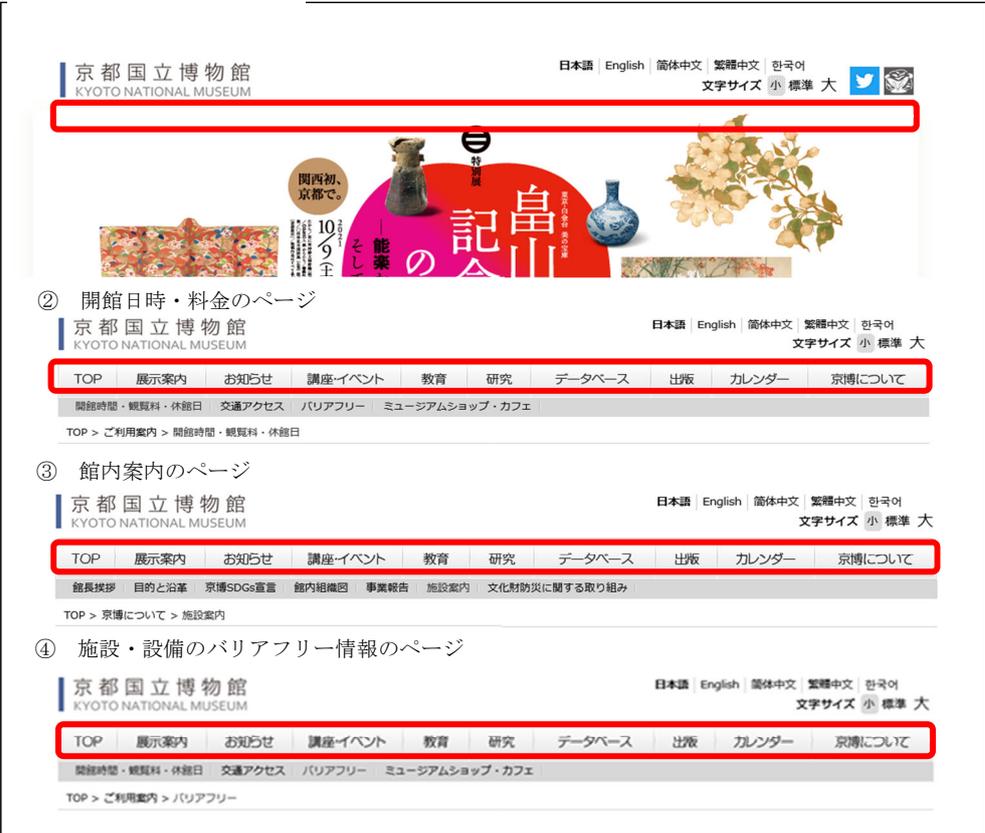
| 具体内容等 | <ul style="list-style-type: none"> ページ上部の案内メニューバーがトップページには設定されていない(図1 赤枠内)。このため、利用者がサイトのページ構成を容易に知ることができず、利用しづらいものとなっている。なお、トップページ以降の各ページ(遷移先)には、同じ内容の案内メニューバーが設定されている。 <p>図1 案内メニューバーがトップページには非表示で他のページには表示</p> <p>② 開館日時・料金のページ</p> <p>③ 館内案内のページ</p> <p>④ 施設・設備のバリアフリー情報のページ</p> <ul style="list-style-type: none"> 当局において確認したところ、各ページ右横にもサイドバーの形式で案内メニューが設置されており、当該案内メニューバーは全ページに共通している。しか |

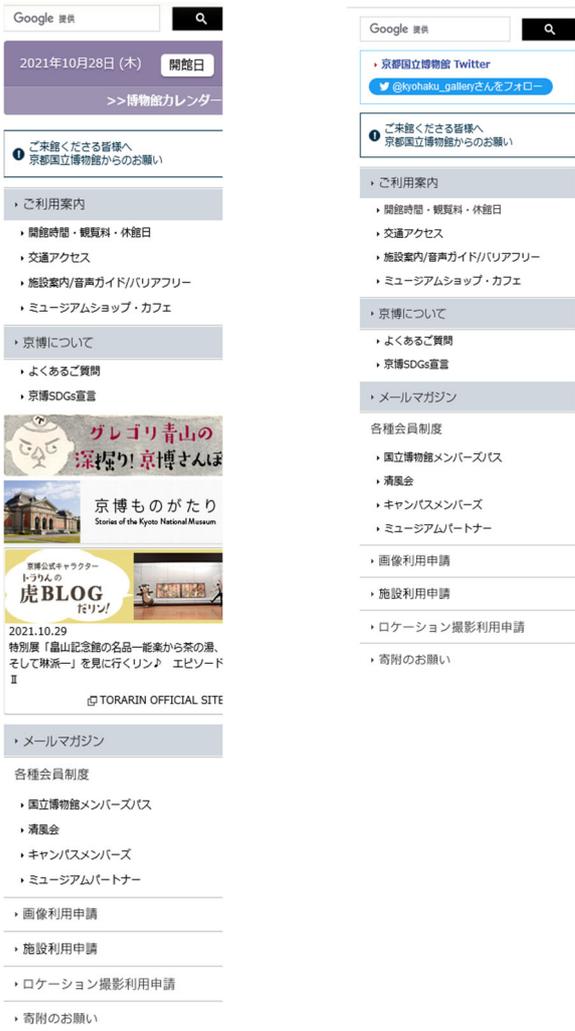
図2 案内メニューバーにあってサイドメニューバーにない項目

し、ページ上部の案内メニューバーで表示している内容は網羅されておらず、抜粋した形のものとなっている（図2の赤枠内）。

このため、利用者は、閲覧したいコンテンツを把握するために、複数の案内メニューを参照しなければならない。

京都国立博物館では、令和4年度のホームページリニューアルのため、令和2年度にワーキンググループを立ち上げ、分かりづらかったページ構成を整理、ユーザビリティを検証。検証の結果、案内メニューバーを全ページに掲載、サイドバーを廃止することとして、令和3年度に改修を行い、さらに、令和4年5月にリニューアルサイトを公開した。

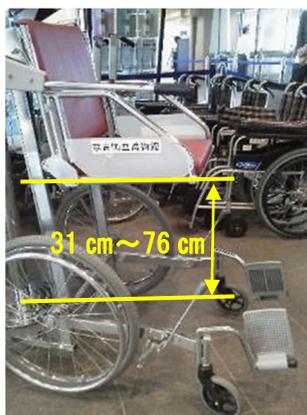
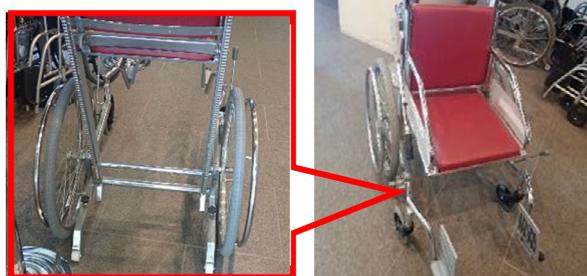
座面高可変型車椅子（手動式）2台を玄関ホールに常備しており、受付時の利用者の要望に応じて貸し出すこととしている。本車椅子の最高座面高は76cmであり、座面高の調整は附属レバーを操作する手動式となっている。
