## 第5章 避難所及びギャップファイラー方式のフィールド試験

### 5. 1 避難所の受信環境について

## 5. 2 ギャップファイラー方式のフィールド試験

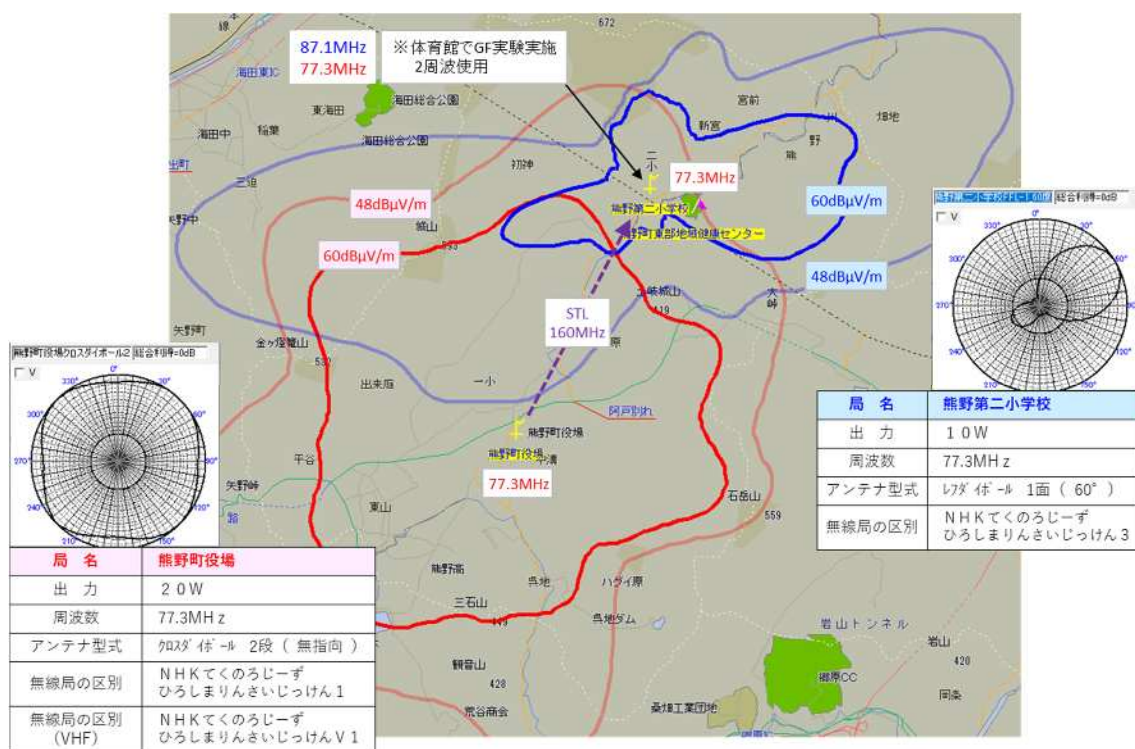
図5-7 熊野第二小学校\_体育館：シミュレーションマップ

熊野第二小学校のシミュレーションマップを図5-7、アンテナ設置イメージを図5-8、試験系統図を図5-9、広島市立大学のシミュレーションマップを図5-10、アンテナ設置イメージを図5-11、試験系統図を図5-12に示す。

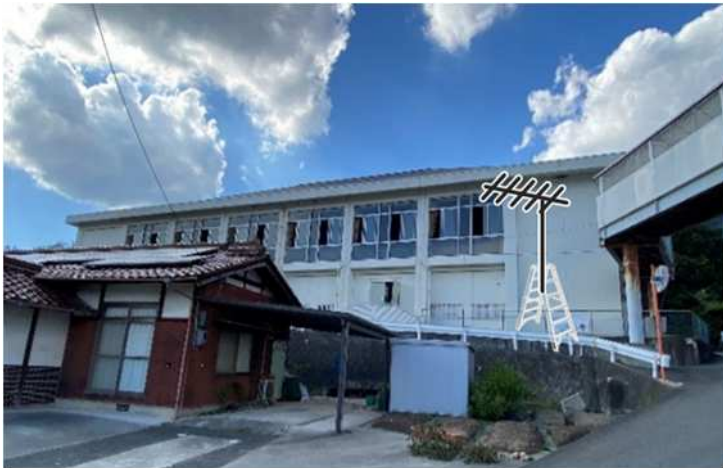
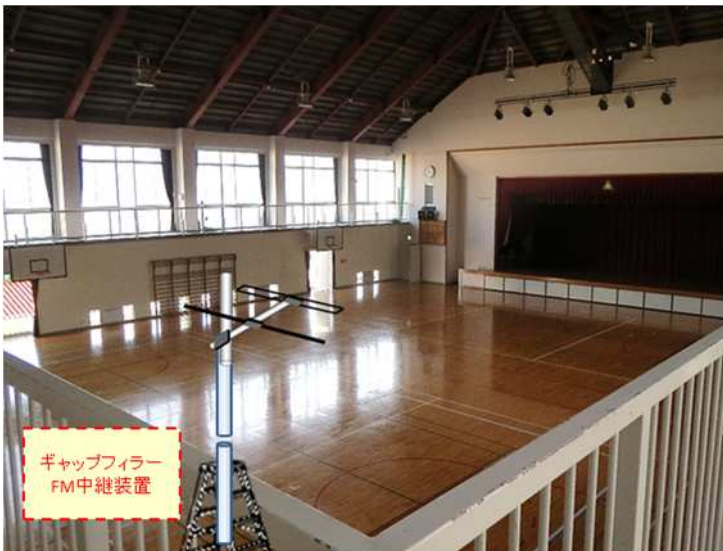
図 5-8 熊野第二小学校\_体育館：アンテナ設置イメージ

実験用(FM受信)アンテナ  
設置 イメージ

実験用(FM送信)アンテナ  
設置 イメージ

ギャップフィルター  
FM中継装置

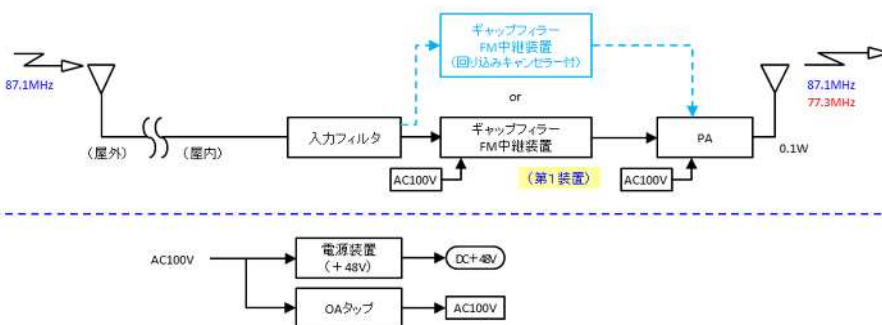
図 5-9 熊野第二小学校\_体育館：実験系統図

子局 熊野第二小学校（体育館）  
NHKてくのろじーずひろしまりんさいじっけんGF 1

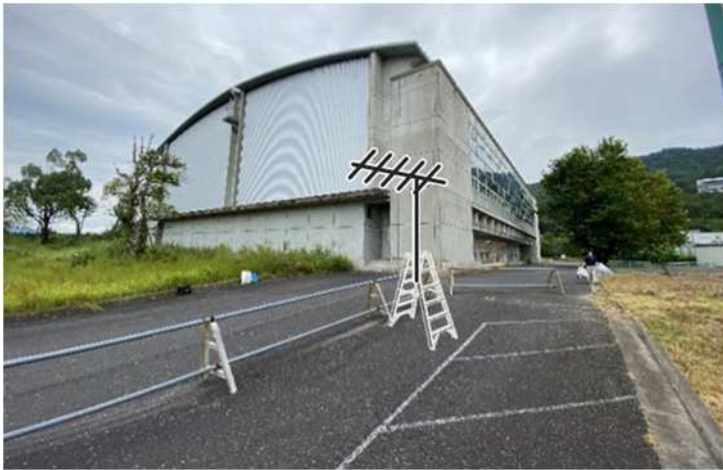
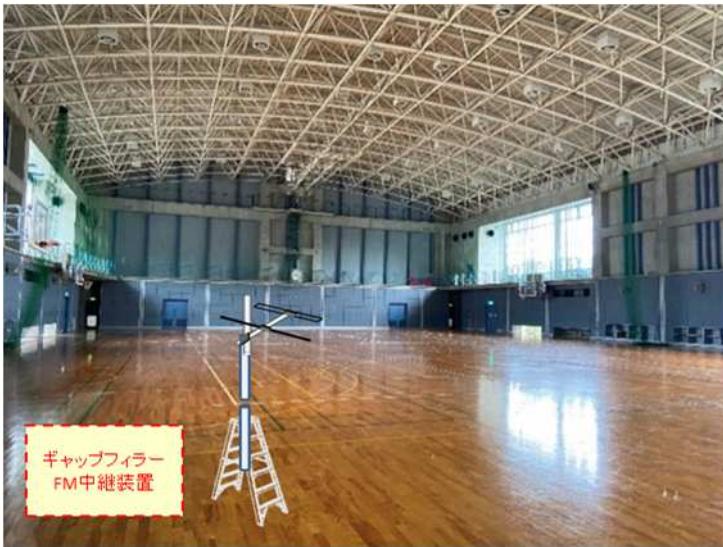
図 5-11 広島市立大学\_体育館：アンテナ設置イメージ

実験用(FM受信)アンテナ  
設置 イメージ

実験用(FM送信)アンテナ  
設置 イメージ

ギャップファイラー  
FM中継装置
