令和元年 5 月 15 日  
九州管区行政評価局

## スマートインターチェンジの案内表示を分かりやすく改善 ー当局のあっせんに対するNEXCO西日本九州支社の回答ー

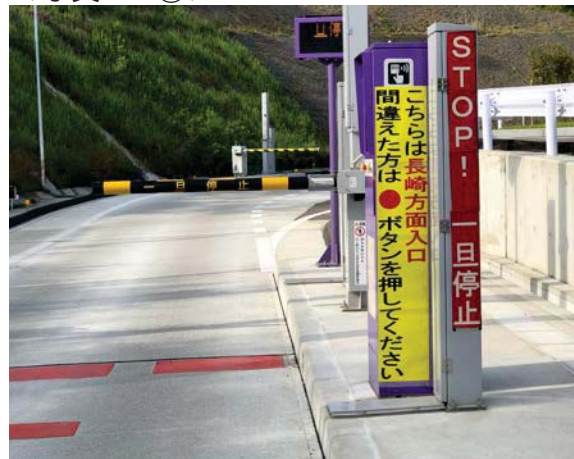
〈写真1-②〉

改善後(方面とインターホン利用に関する案内を追加)

- 1 小城スマートIC入口(長崎方面)から料金所までの区間において、長崎方面に向かっていることが更に分かるよう、料金所に設置されている標識の表示内容を「長崎道」から「長崎道(長崎方面)」へ変更した。また、方面を誤って進入した場合、インターホンを利用し前方退出路を経由して一般道へ復帰が可能であることについて、料金所に案内を掲示した。〈写真1、2〉
- 2 小城PA(下り線)利用後の逆方向への走行の防止に向けて、トイレ等に適切な進行方向でのスマートIC利用を促す内容の案内を掲示した。さらに、逆方向からのスマートIC出口への進入を防止するため、矢印路面標示とラバーポールを追加で設置した。〈写真3〉
- 3 小城スマートIC入口(福岡方面)についても、1と同様に対応を行った。
- 4 小城市に対し、誤進入の発生状況や参考となる情報について提供する。
- 5 九州管内のスマートICのうち、小城スマートICと同様の構造で同様の標識を設置しているものについて、現地を確認の上、必要な箇所の対応を順次進めている(一部対応済み)。今後、同様の構造のスマートIC建設の際は、地方自治体と連携して同様に対応を検討する。

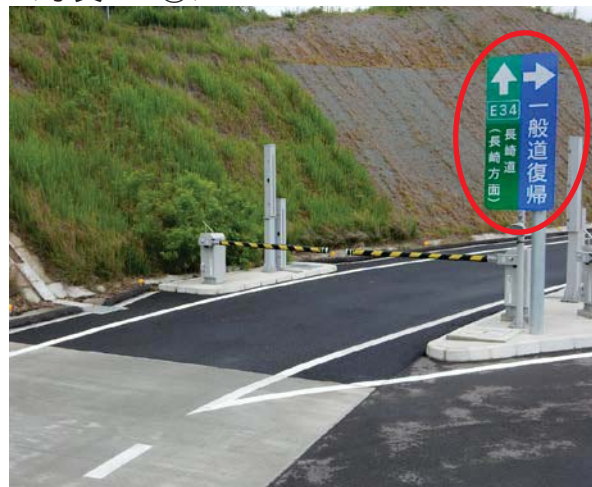
〈写真2-②〉

改善後(「↑長崎道(長崎方面)」と表示)

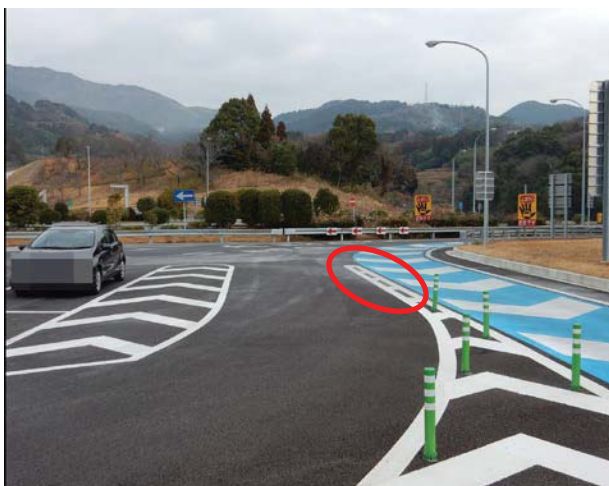
＜写真3－①＞

- (1) 小城PA（下り線）内に、PA利用後にスマートICから流出できない旨や、PAからスマートIC出口に向かうことは逆方向への走行となり危険である旨の標識はない。
- (2) 小城PAからスマートIC出口に通じるレーンへの進入を防止するラバーポールは設置されているが一部にとどまり、PAから容易にスマートIC出口に通じるレーンに合流可能

改善前（ラバーポールの設置が一部にとどまる）

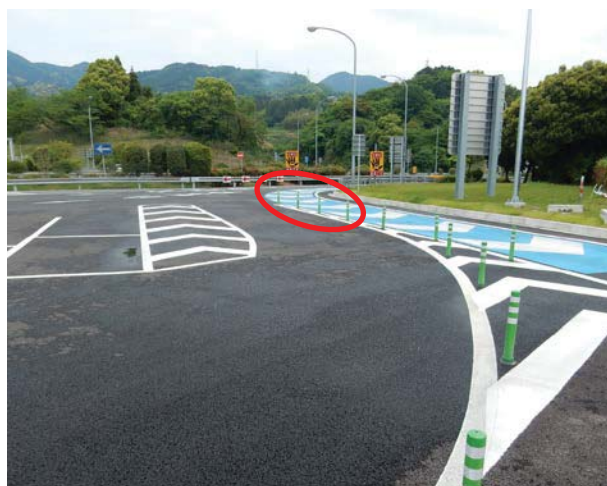
＜写真3－②＞

改善後（ラバーポールを追加設置）
