# 安全運転支援システムに係る スマートウェイ2007公道実験の実施結果(概要)

2008年12月10日

国土交通省国土技術政策総合研究所

# 実施サービスの全体イメージ

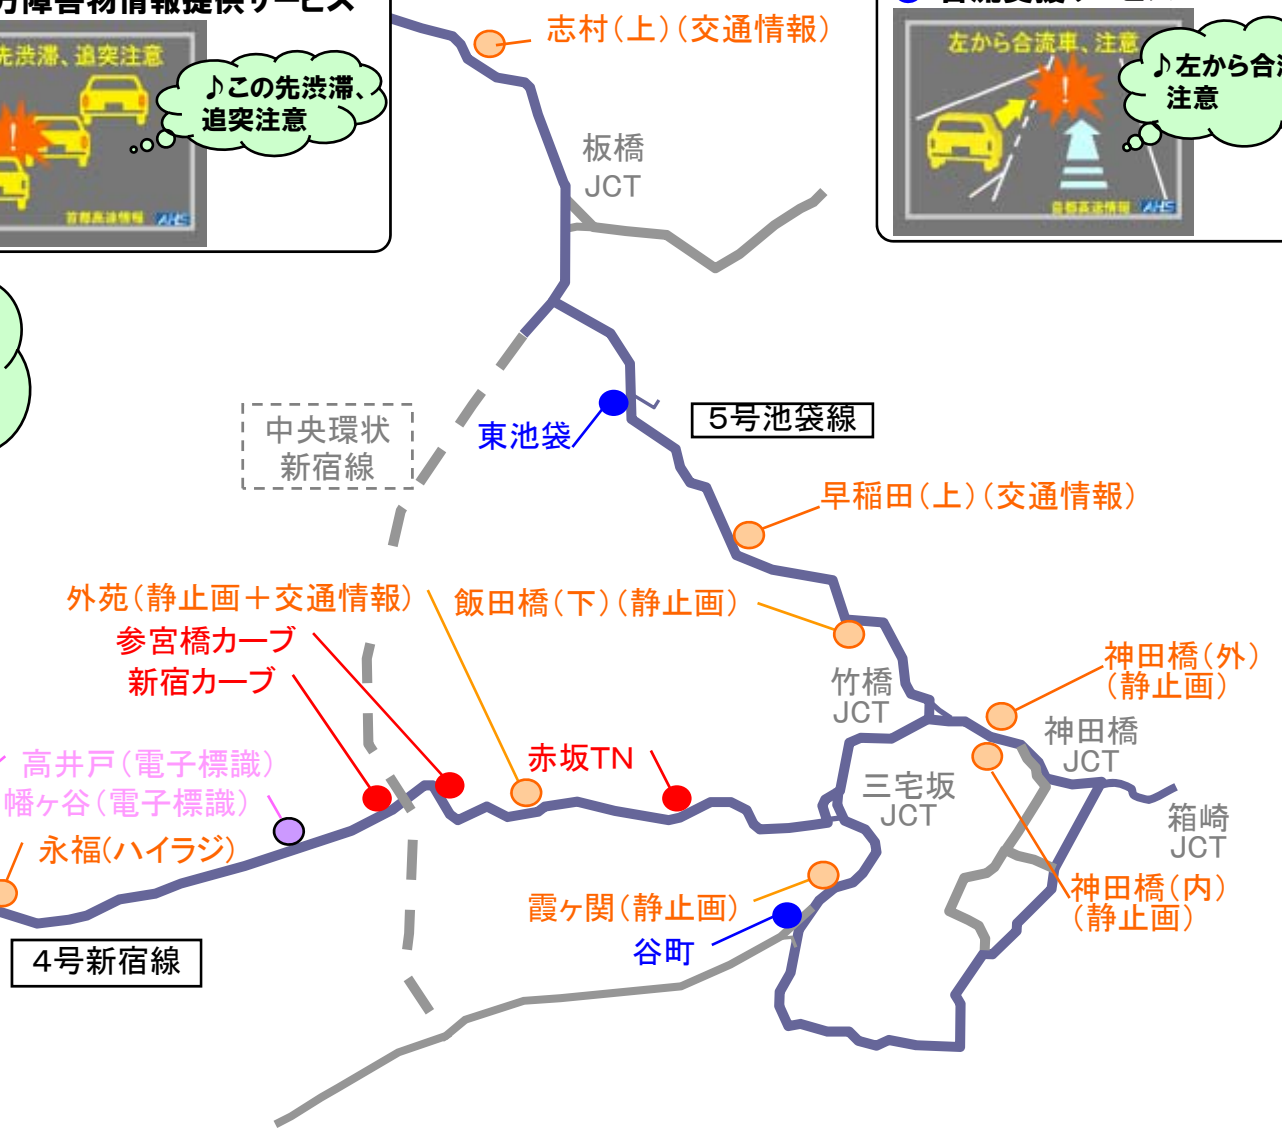
首都高の都心環状線、4号新宿線、5号池袋線において、安全運転支援をはじめとする様々な次世代道路サービスに係る公道実験を実施

## ○: 前方状況情報提供サービス

## ●: 前方障害物情報提供サービス

## ●: 合流支援サービス

## ●: 位置情報の提供(電子標識)

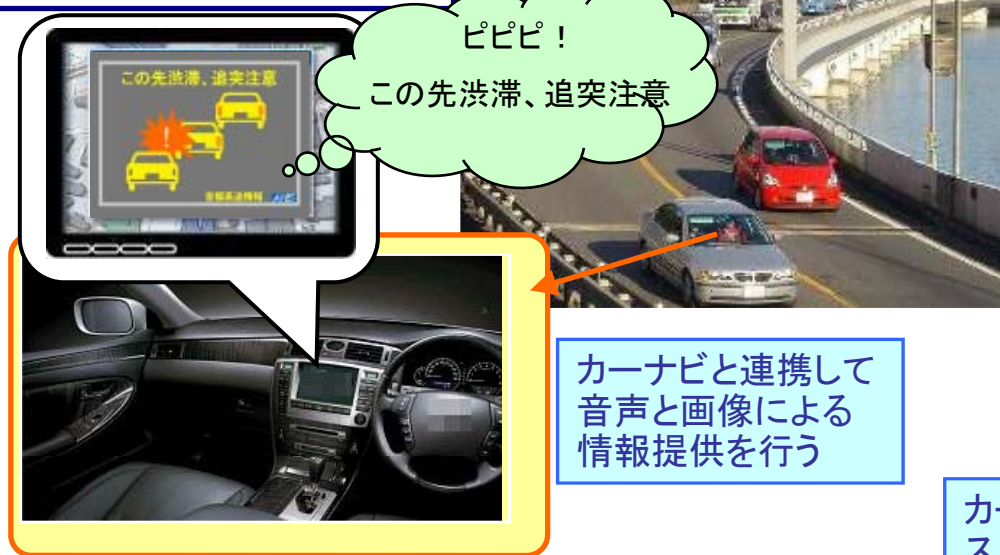
## カーナビ連携型ITS車載器

カーナビと連携して  
音声と画像による  
情報提供を行う

カーナビ連携型は、  
DSRC部とカーナビ部のセット

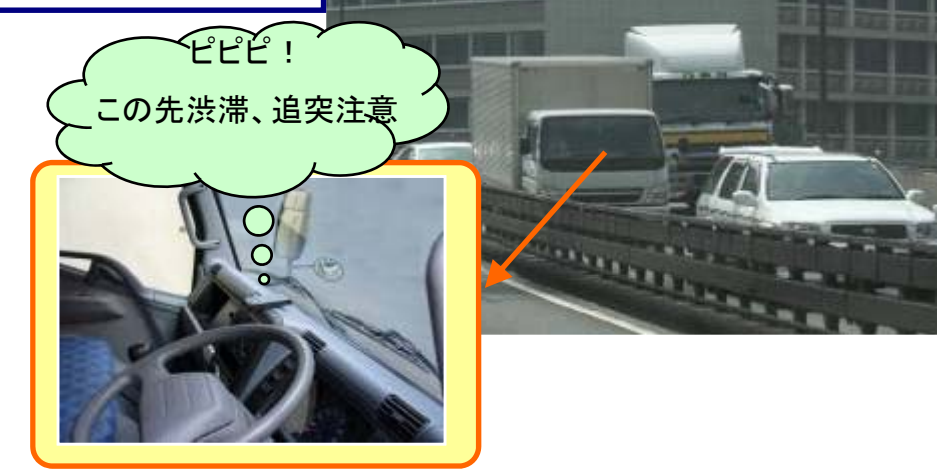
## 単体型ITS車載器

カーナビを有していない車(貨物車・バス、軽自動車等が中心)にも、音声により安全等に係る情報を提供し、安全性の向上を図ることが重要

音声のみによる  
情報提供を行う

単体型は、  
DSRC部のみで構成

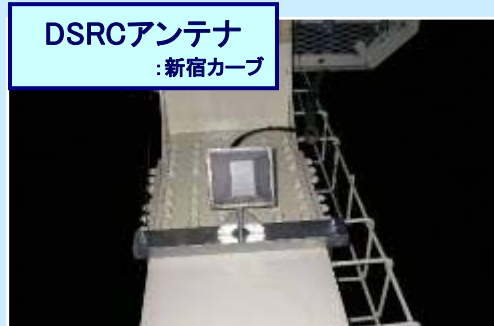
DSRCアンテナ  
:新宿カーブ

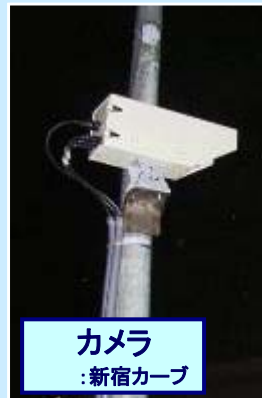
カメラ  
:新宿カーブ

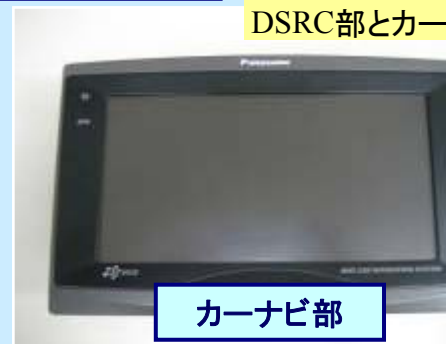
カーナビ部

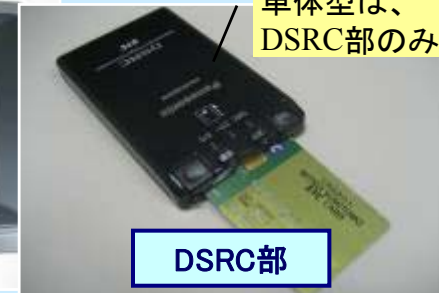
DSRC部

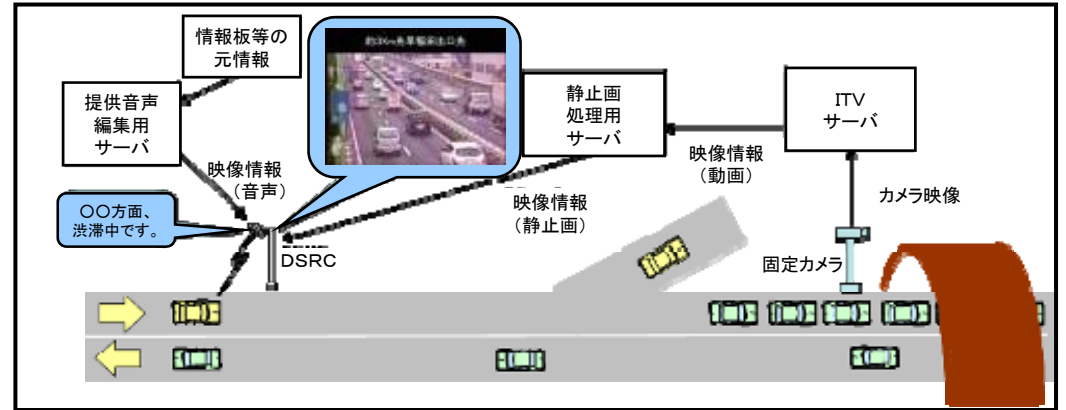
### 【システムイメージ】

進行方向先の道路交通状況を音声や静止画と  
で情報提供することにより、事前に前方状況(渋  
滞、事故、規制等の発生状況)を把握することが  
でき、走行中における安全・安心感の向上に寄  
与する。

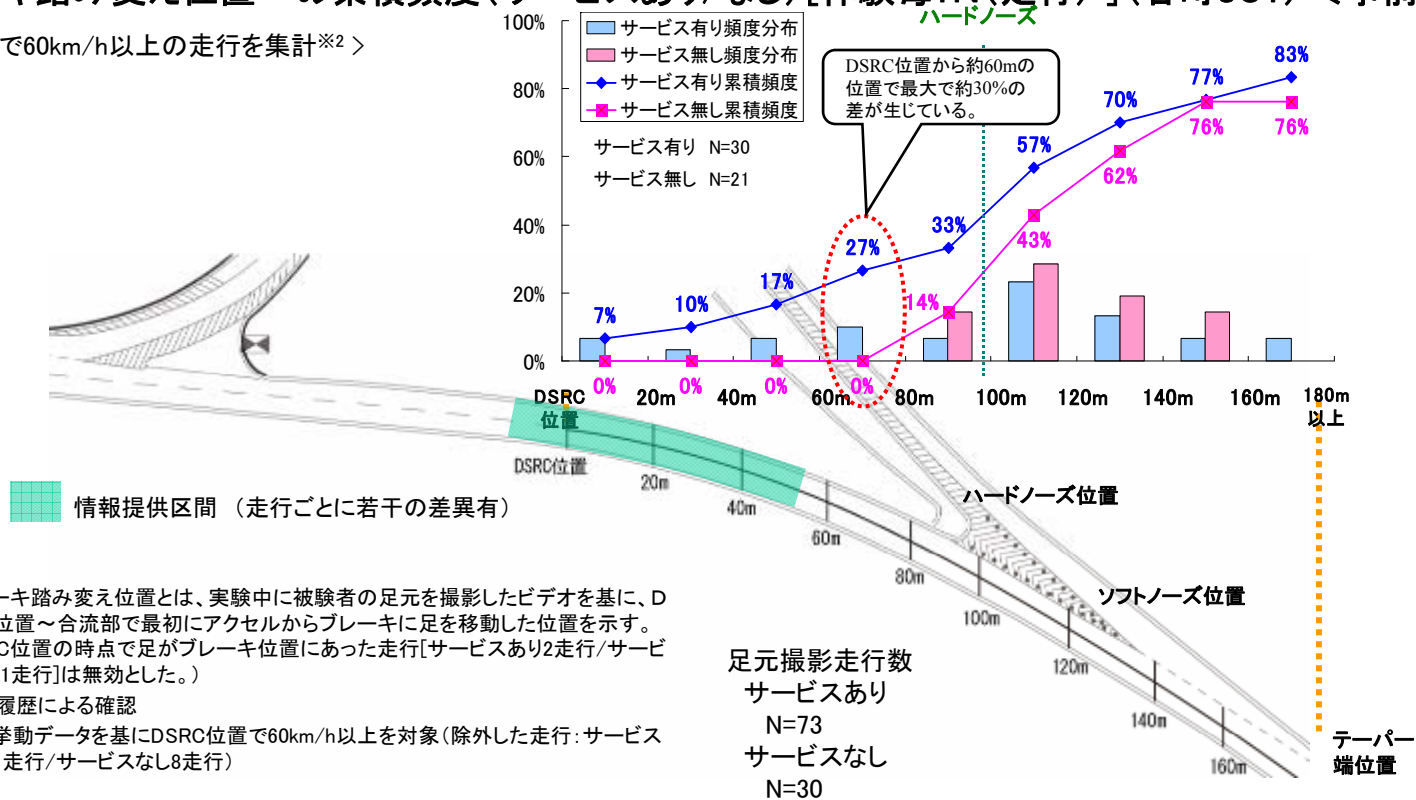
### ◇ブレーキ踏み変え位置※1の累積頻度(サービスあり/なし)[体験毎:N(走行)](谷町JCT) <事前検証>

・「サービスあり」では、「サービスなし」に比べて早めにブレーキへ踏み変えている傾向が見られた。  
 ・情報提供直後に急減速をするなどの危険な挙動は発生していない。

<DSRC位置で60km/h以上の走行を集計※2>

※1: ブレーキ踏み変え位置とは、実験中に被験者の足元を撮影したビデオを基に、DSRC位置～合流部で最初にアクセルからブレーキに足を移動した位置を示す。(DSRC位置の時点で足がブレーキ位置にあった走行[サービスあり2走行/サービスなし1走行]は無効とした。)

※2: 走行履歴による確認  
車両挙動データを基にDSRC位置で60km/h以上を対象(除外した走行: サービスあり41走行/サービスなし8走行)
