地上デジタル移動体向け（1セグメント）放送の不感地帯解消
のためのギャップフィルアーに関する調査検討会
受信点現地測定報告書

1. 概要

今回、1セグメントギャップフィルアー装置の調査検討を行うに際して、地上波デジタルの地下閉鎖区間および駅プラットホーム等の開空間における中継システム実験の受信場所として使用可能かを検討する為に、先行調査行ったものです

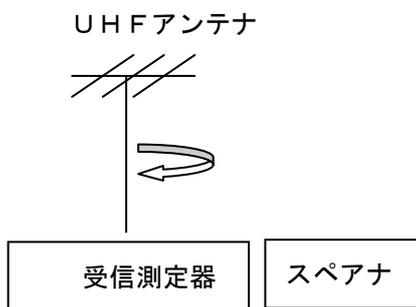
2-2、測定系統図

- ・測定内容 受信電界レベル、BER、MER

- ・高さを決定する
- ・アンテナ方向調整し全体レベルが最大となる方向に設定する
- ・受信電界、BER、MERを測定する
- ・測定器を変えスペクトラム測定する

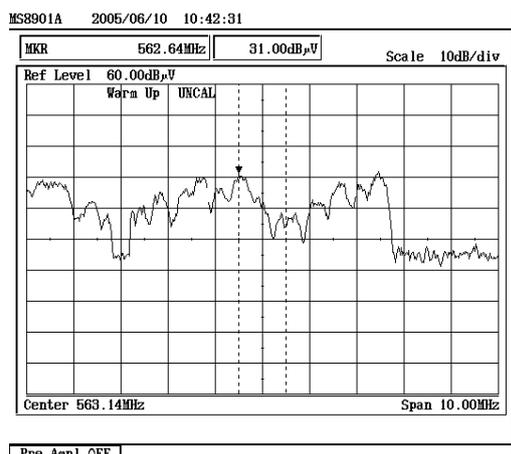
[スペクトラム]

測定場所	北口地下道入り口				備考
測定条件	アンテナ高さ 2 m				
周波数 チャンネル	測定結果				
	受信レベル (dB μ V)	階層	BER	MER (dB)	
28CH	60.8	A	0	22.4	
		B	3.8E-4	24.7

スペアナ測定データ (使用測定器 MS8901A)

今回の受信電界調査では、北口地下道入り口付近ではアンテナ高さを高く設定できないためマルチパスの影響がありました。また、駅ビル屋上(マリエ)、高岡駅ステーションビル屋上では、ほぼ送信アンテナが見通しでありマルチパス等もなく受信状態は非常に良好でありました。

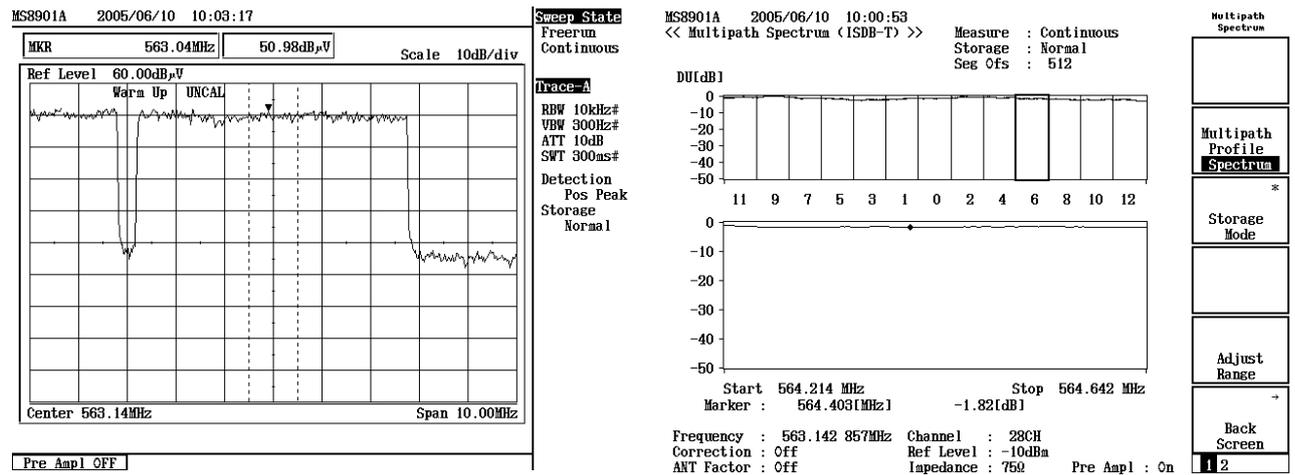
[スペクトラム]

測定場所	駅ビルマリエ屋上	ビル高さ 約25m
測定条件	アンテナ高さ 2m

周波数 チャンネル	測定結果			備考
	受信レベル (dBμV)	階層	BER	
28cH	84.2	A	0	26以上
		B	0	27以上

スペアナ測定データ (使用測定器 MS8901A)

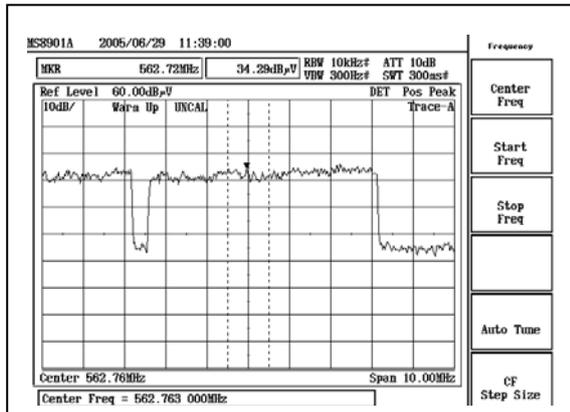
[スペクトラム]

測定場所	高岡駅屋上				備考
測定条件	アンテナ高さ 2 m				
周波数 チャンネル	測定結果				
	受信レベル (dB μ V)	階層	BER	MER (dB)	
28cH	65.8	A	0	26.0>	
		B	0	27.0>

スペアナ測定データ (使用測定器 MS8901A)

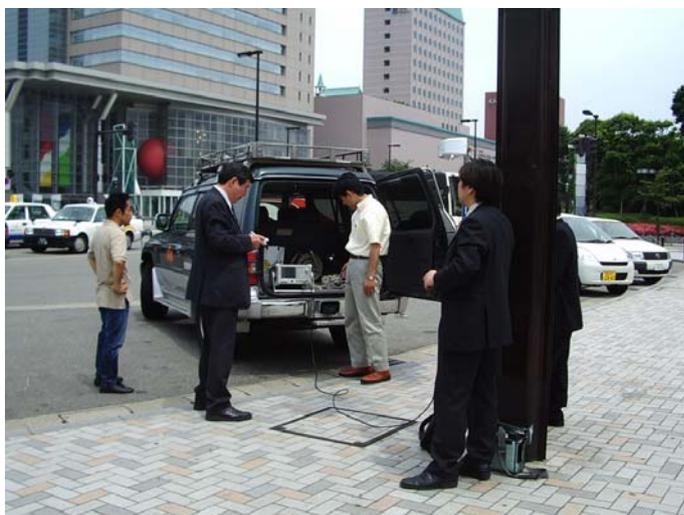
富山駅北口
測定中

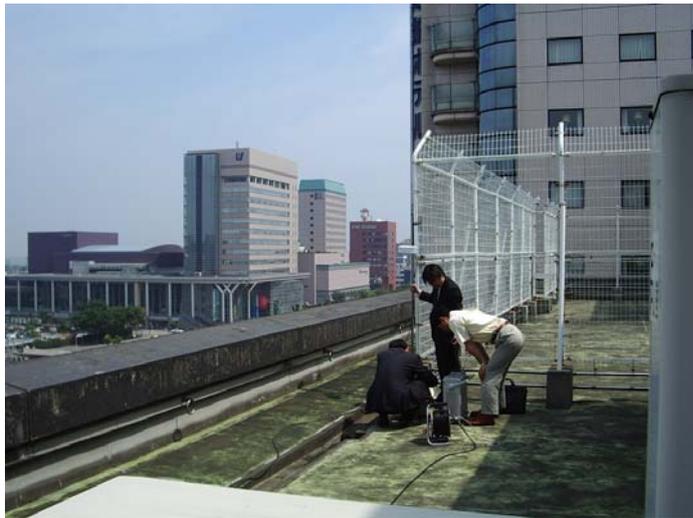
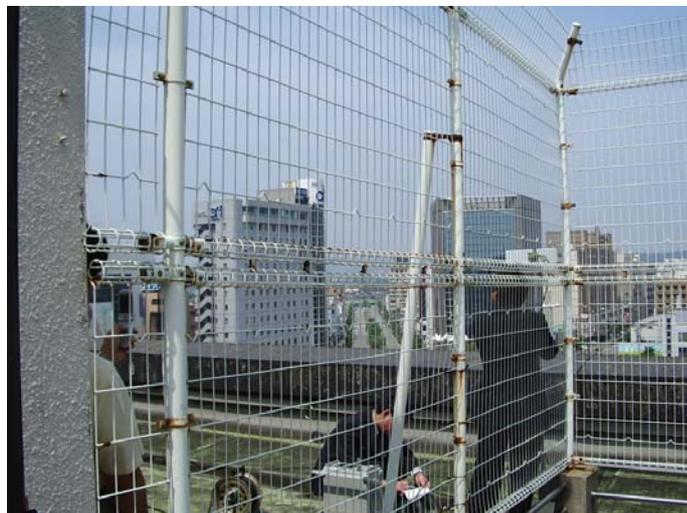
富山駅ビル
屋上 測定中

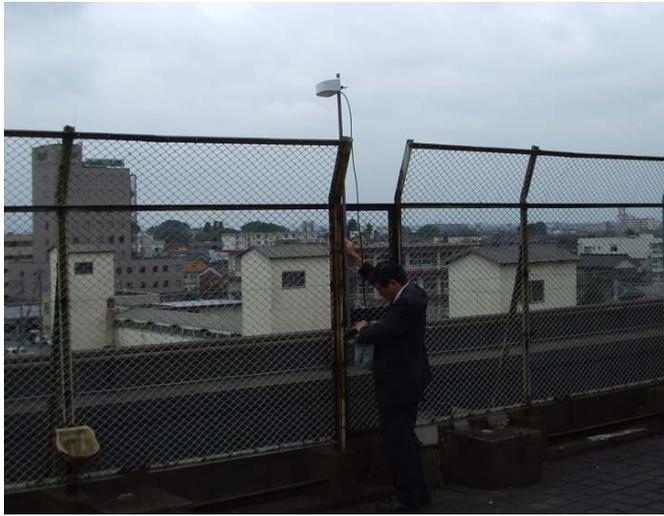
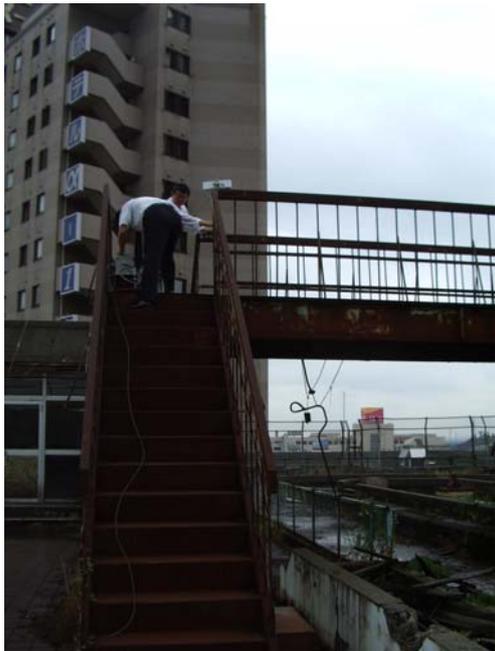
高岡駅ビル
屋上 測定中
