第3章 実証試験

3.1 干渉波の確認

3.2 実証試験

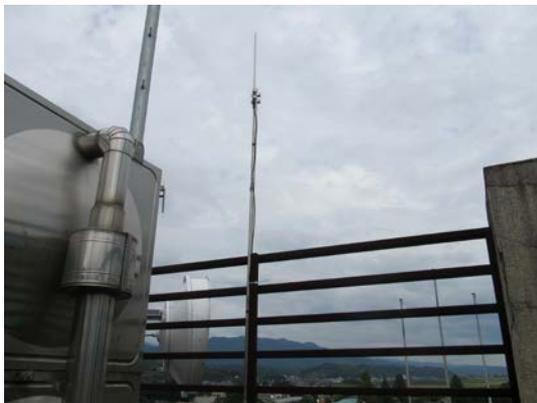
図 3.1.1 アンテナ仮設状況

実証実験を行う事前確認としてえびの市役所屋上に無指向性アンテナを仮設し、被干渉波が到来していないことを確認した。なお一ヶ月以上に亘ってデータを蓄積し調査を行った。また、本実証試験局の電波発射許可エリアの端であるえびの市と、小林市の境界付近においても被干渉波の到来がないことを確認し、実証試験装置より電波を発射した。

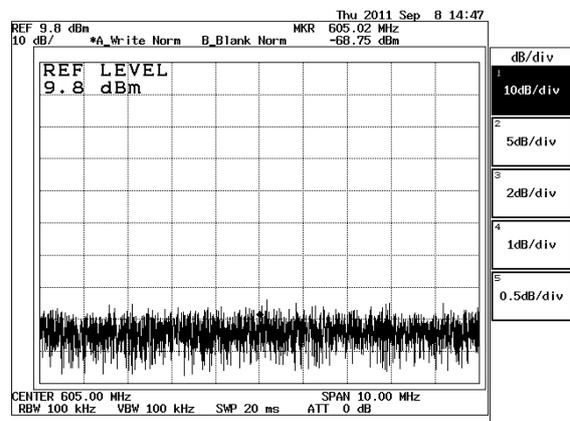
図 3.1.2 取得データ例

② データ例（ノイズフロア以下）

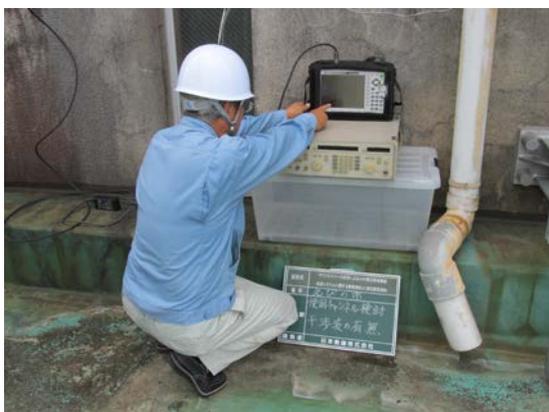
図 3.1.3 市役所でのデータ確認状況

③ 市役所屋上での干渉波の確認

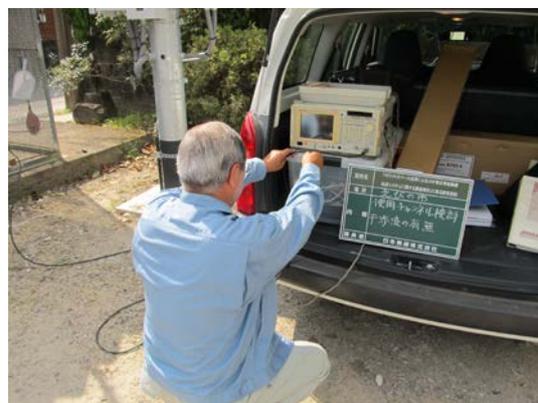
図 3.1.4 拡声子局でのデータ確認状況

④ 拡声子局での干渉波の確認

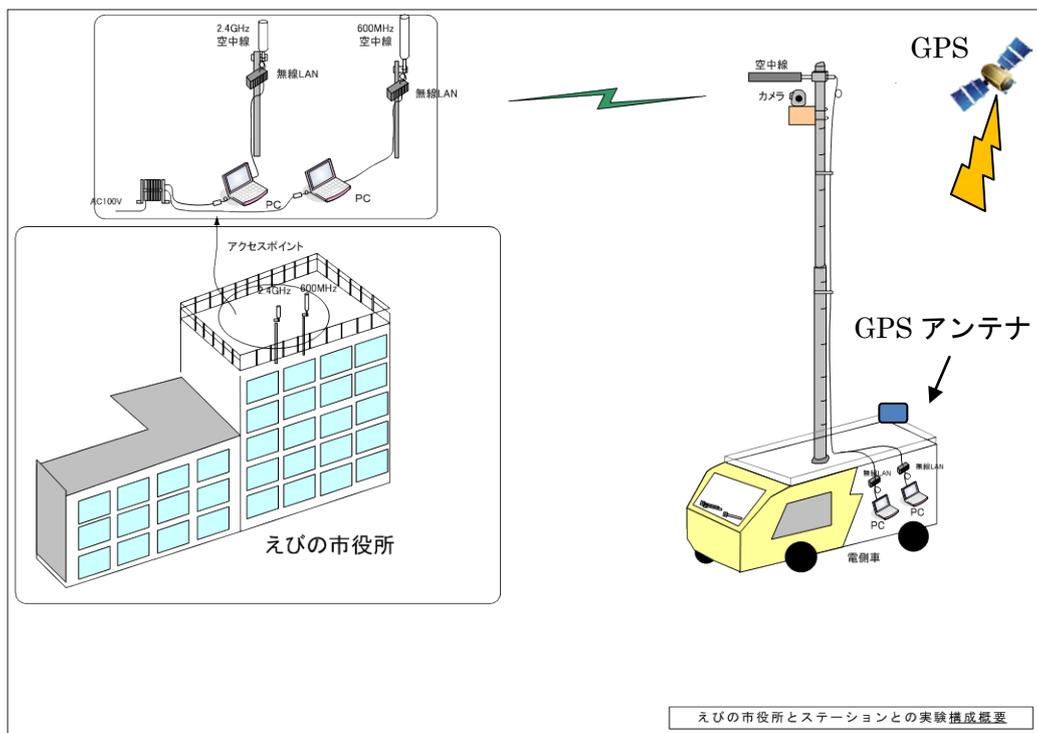
図 3.2.1 実証試験構成イメージ図

アクセスポイントとしてえびの市役所屋上に WS-UHF、2.4GHz のアンテナ、実証試験装置およびデータ取得用のパソコンを設置し、自動で通信データを取得した。

ステーションは、電測専用車両を使用しアンテナマストを 3m から 10m まで伸長できる構成とした。また、アンテナマストの先端に Web カメラを装着し、アンテナ取り付け位置からアクセスポイント方向の状況を視覚で確認するとともに GPS を搭載し、自車の緯度経度位置および走行中の通信データを記録できるようにした。

車両車内へ実証試験装置を設置し、アクセスポイントから受信データおよびアクセスポイントでの受信データも折り返し伝送し、ステーションにて双方向のデータが確認できる構成とした。実証試験の構成イメージを図 3.2.1 に示す。

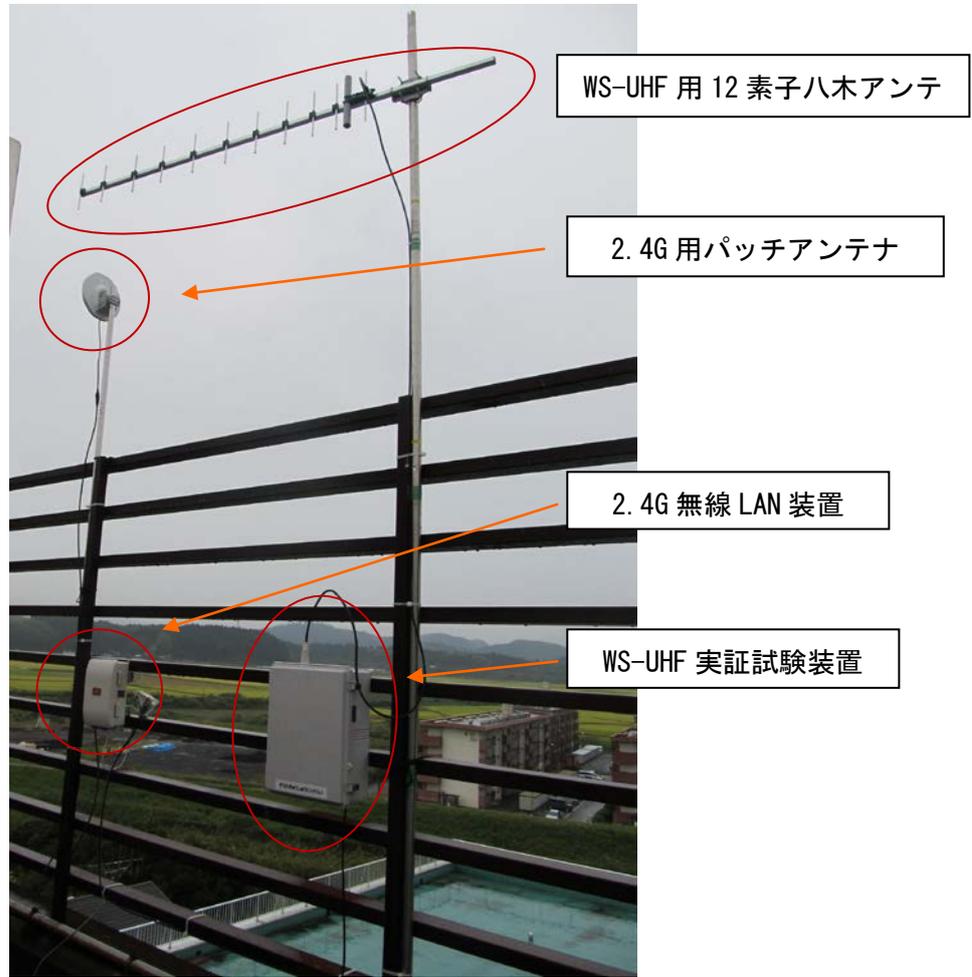
図 3. 2. 2 アンテナおよび実証試験装置設置状況

えびの市役所屋上に WS-UHF および 2.4GHz 無線 LAN のアクセスポイントを設置した。

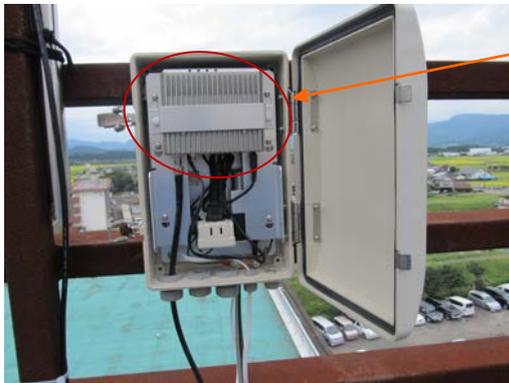
図 3. 2. 3 2.4G 無線 LAN 装置

2.4G 無線 LAN 本体

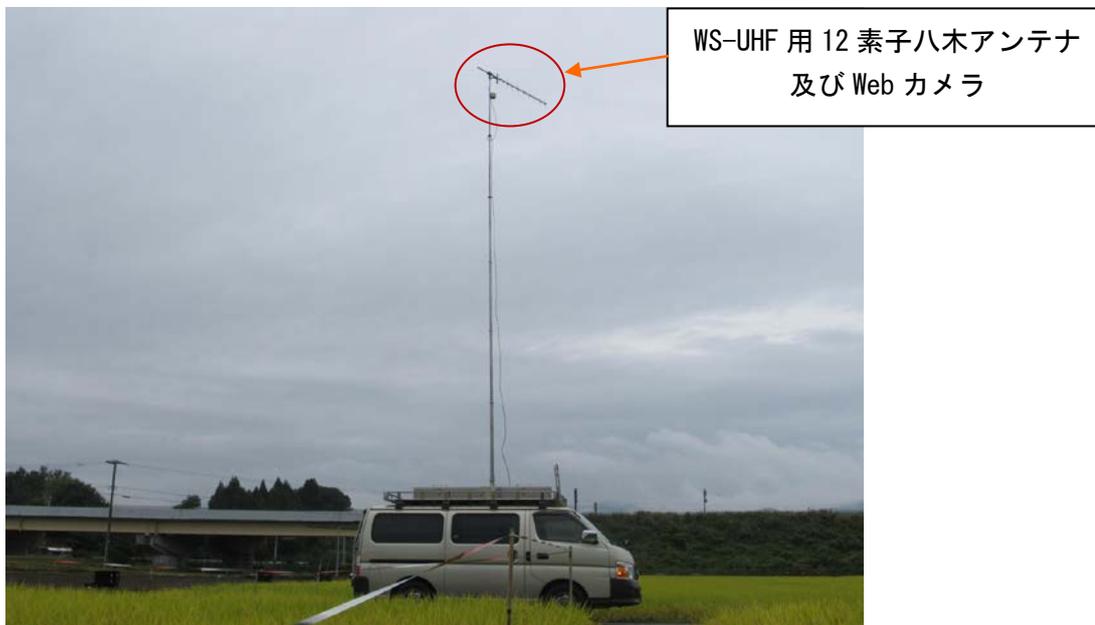
図 3. 2. 5 ステーションにて測定中

- ・ 10mの高さにアンテナを伸張り測定している状況。

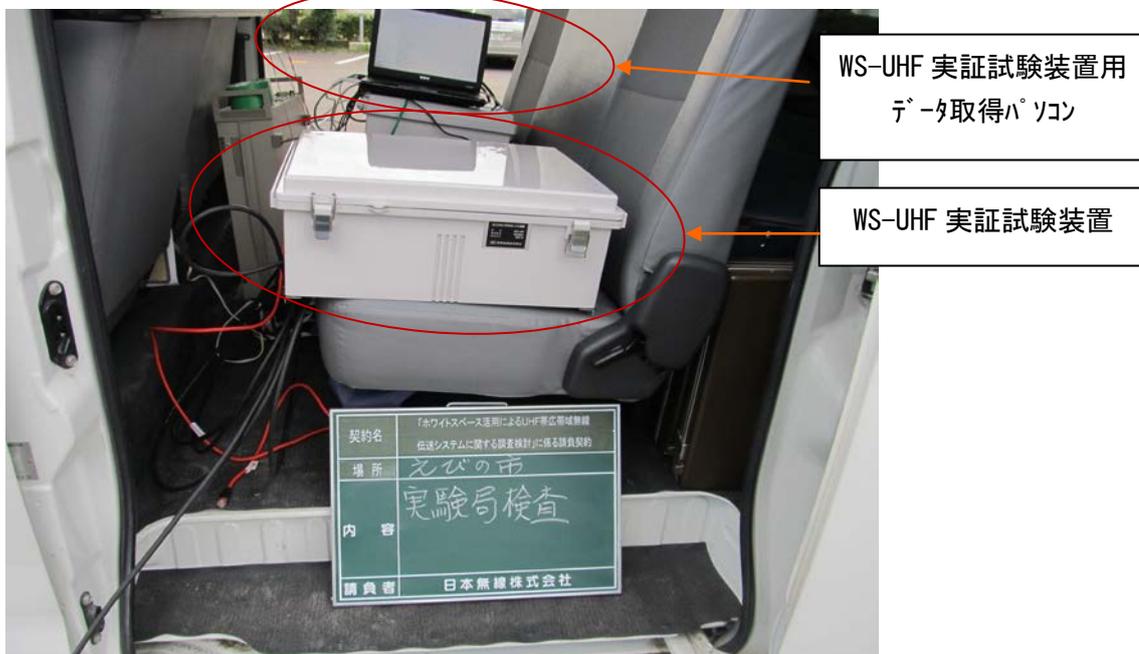
図 3. 2. 6 ステーション WS-UHF 実証試験装置の設置

- ・ 電測車に設置した WS-UHF 実証試験装置の状況

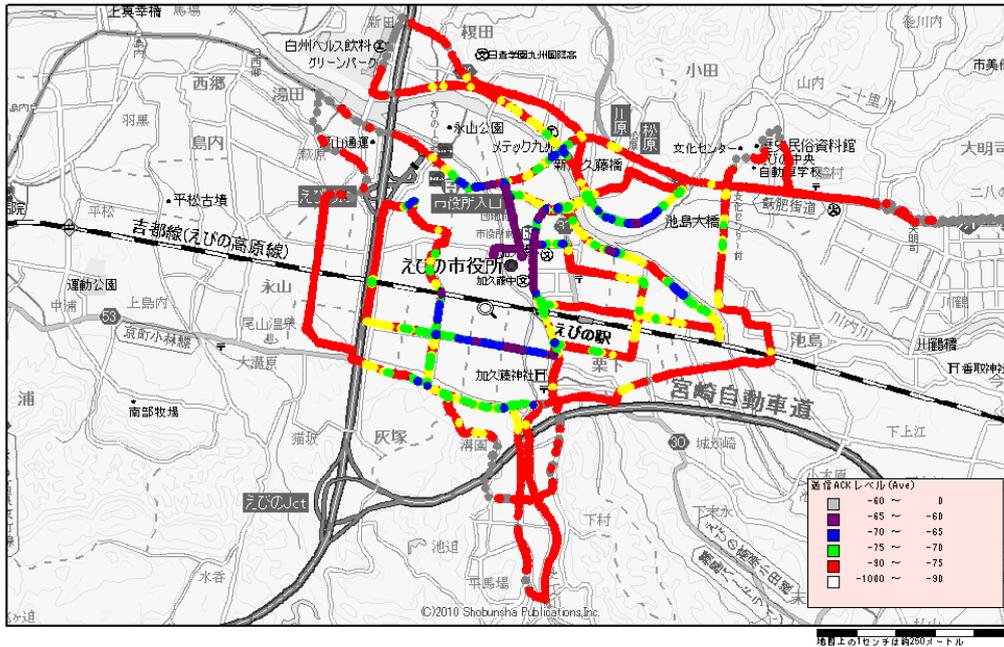
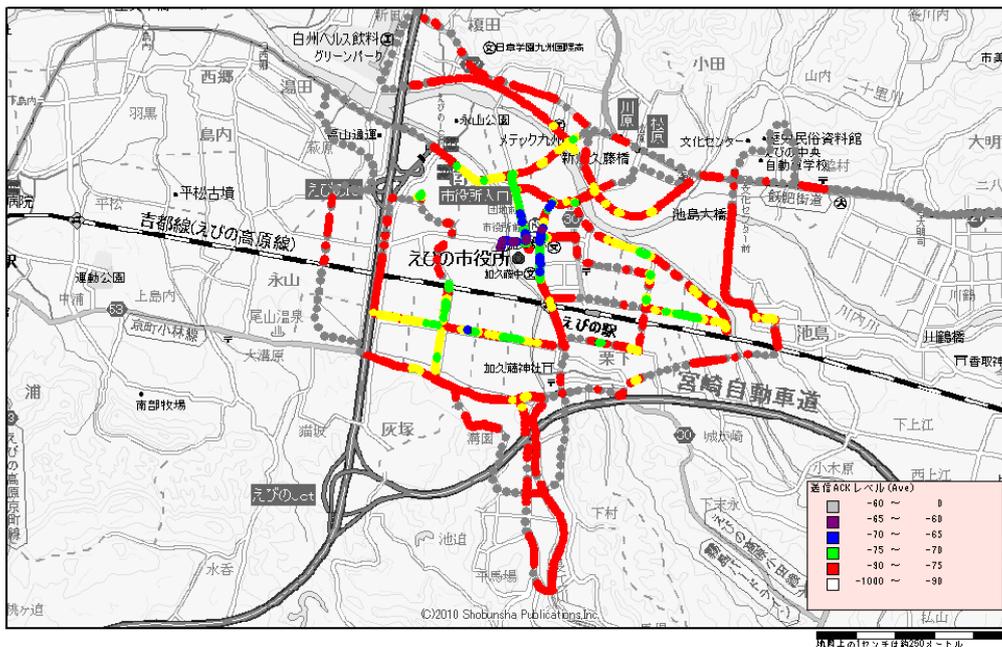
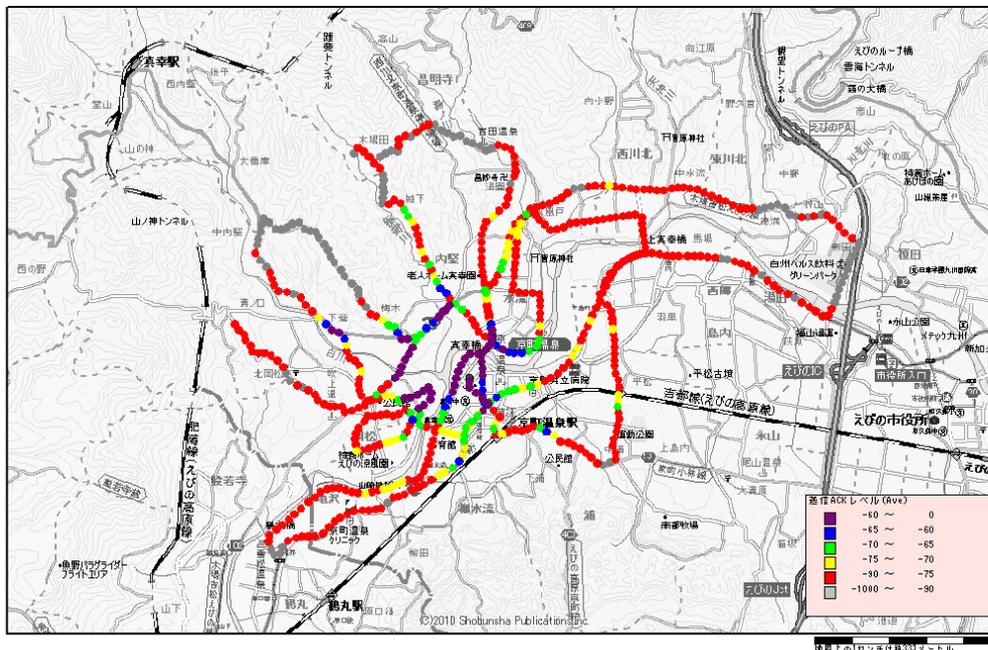
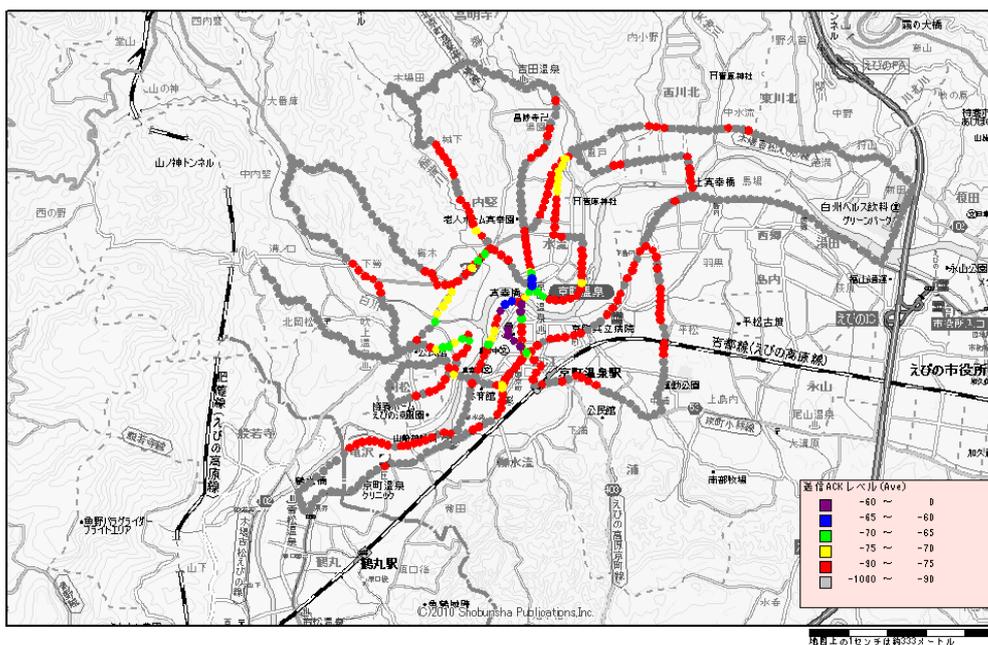
走行しながらアクセスポイントとの通信試験を行った結果を示す。

なお、道路上の赤・黄・黄緑・青・紫で示した軌跡のところにて通信可能であった。

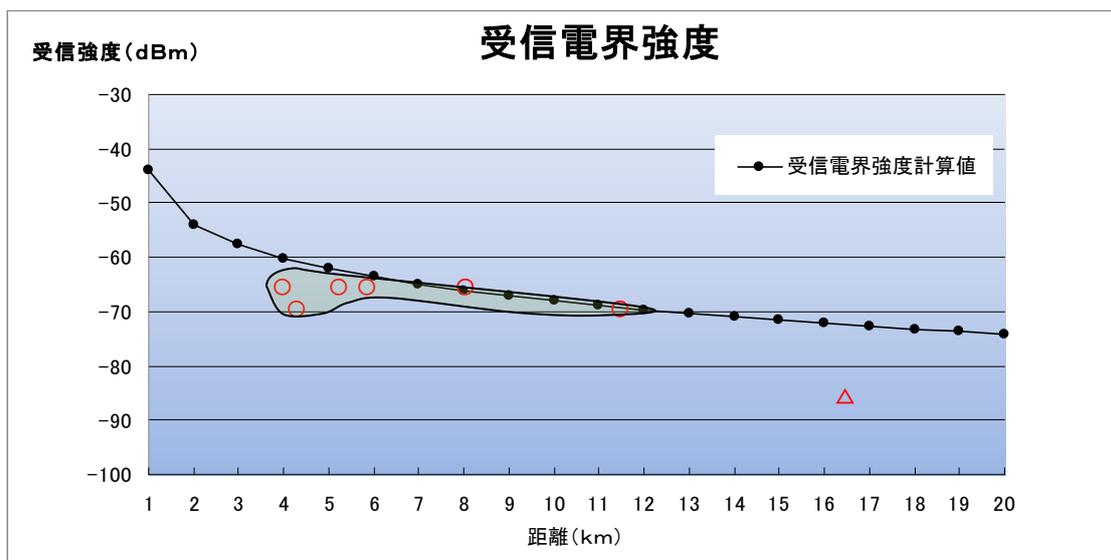
表 3.2.7 距離による受信電界の分布 (地上高 10m)

実測した受信電界強度と自由空間損失およびアンテナ等のパラメータを加味した計算値との比較を行った。アクセスポイントとステーションの距離に対してのステーションの受信電界強度の測定結果を表3.2.7に示す。○印とおおよその分布を囲い込みで示す。なお、計算値のパラメータは

- ・アクセスポイント、ステーションアンテナ共 : 12 素子八木アンテナ (15 d B i)
- ・ケーブルロス : アクセスポイント側 2dB、ステーション側 1dB 合計 3dB
- ・送信出力 : 10mW/MHz

表 3.2.7 に示す結果より、見通し区間では受信電界強度が、自由空間損失の計算値との相違が 10 dB 以下（同期はとれるが通信が厳しい下鍋倉地区は除く）となり計算値とよく合致した結果を得た。

今回の試験環境では WS-UHF および 2.4G 無線 LAN は 10km 程度まで通信が可能であった。また、WS-UHF では地形図上見通しで、樹木等の障害物が多少あっても通信は可能である。

表 3.2.7 に示す見通し区間では自由空間損失の計算値とよく合致した結果を得た。

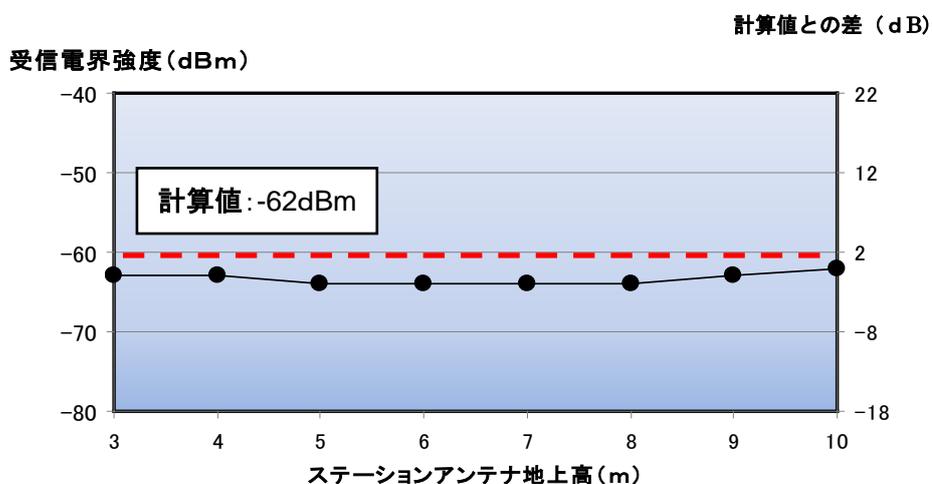
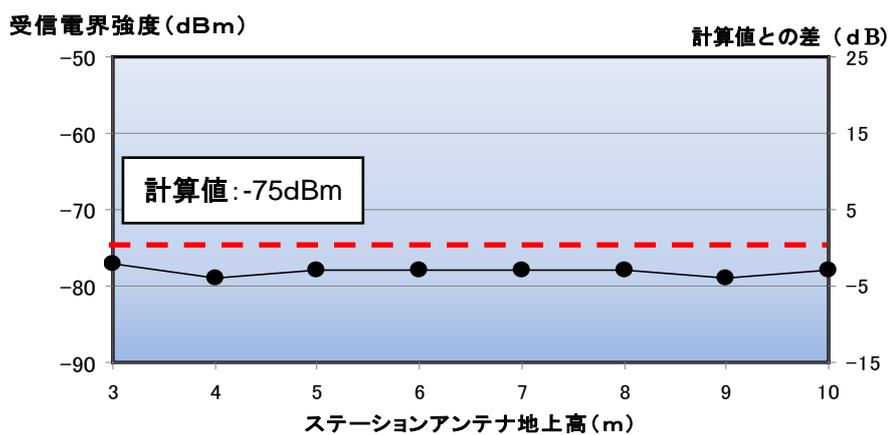
表 3.2.8 地上高による受信電界強度変化 (白鳥温泉上湯)

・ パケットエラー率：0~2% ・ 通信速度：1300~1320kbps

・ パケットエラー率：15~20% ・ 通信速度：6000~6500bps

- ・ 対向局間 8km において WS、2.4G 共ほぼ計算値と合致した。
- ・ 2.4G で受信電界強度が十分入っているがパケットエラーが発生しているのはマルチパス、混信又は仮設アンテナの風等によるぶれの影響と考えられる。

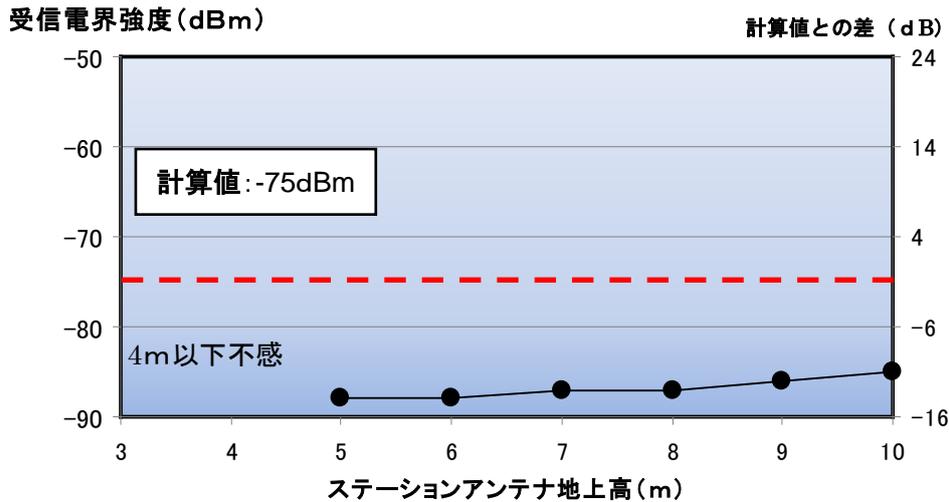
表 3.2.10 地上高による受信電界強度変化 (下鍋倉地区)

- ・ パケットエラー率 : 50%以上
- ・ 通信速度 : 20~800kbps

WS-UHF にて 16.6km の遠距離回線通信がろうじてできた。パケットエラーが 50%以上となり実用回線としては構築不可。

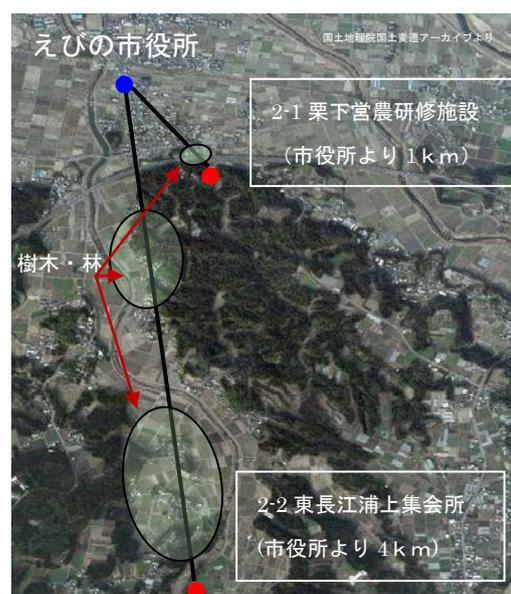
図 3.2.11 樹木の障害物距離の算出方法

各地点間の航空写真を参照し、樹木でさえぎられる距離について、おおよその値を算出した。

右図は 2-1 地点の栗下区営農研修館と 2-2 地点の東長江浦下集会所とアクセスポイントである市役所間の樹木による障害物の状況である。この場合、それぞれ約 30m および約 500m と割り出した。

このようにしてアクセスポイントと各地点の間の樹木の障害物の距離を推計した。

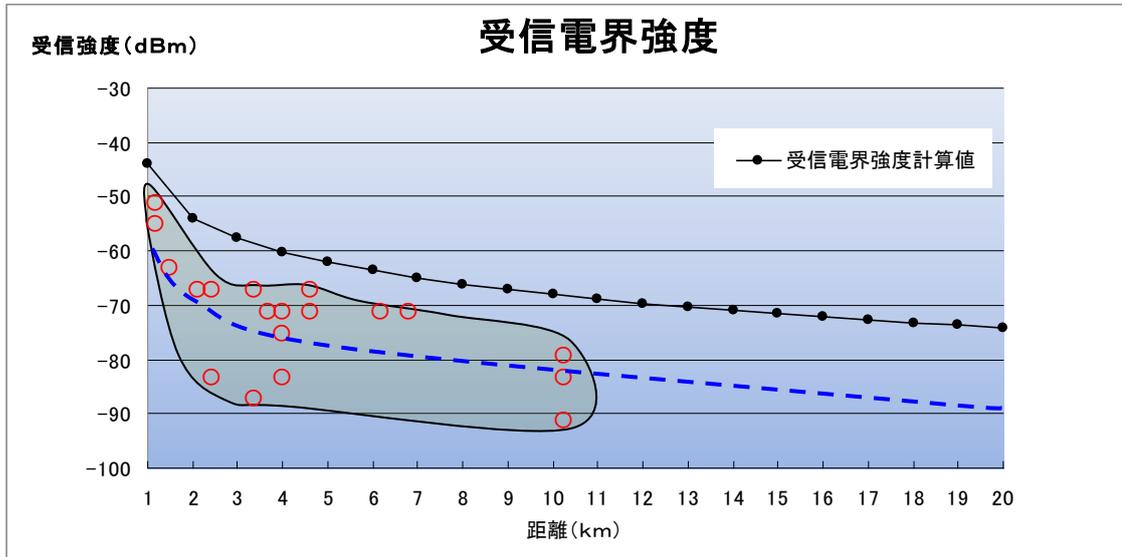
表 3.2.12 距離による受信電界の分布（樹木による障害）

実測した受信電界強度と自由空間損失およびアンテナ等のパラメータを加味した計算値の比較を行った。結果を表 3.2.12 に示す。

表 3.2.11 にアクセスポイントからの距離と受信電界強度を示した。実施の受信電界は、自由空間損失による受信電界計算値の-10~-25dBの幅に分布する結果となった。また、8割以上の地点で計算値との差が10dB以内となった（青色の点線の内側）。

えびの市のような郊外型の都市では、障害物による減衰係数である土地係数を10dBを目安とした回線設計を行うことが妥当と考える。

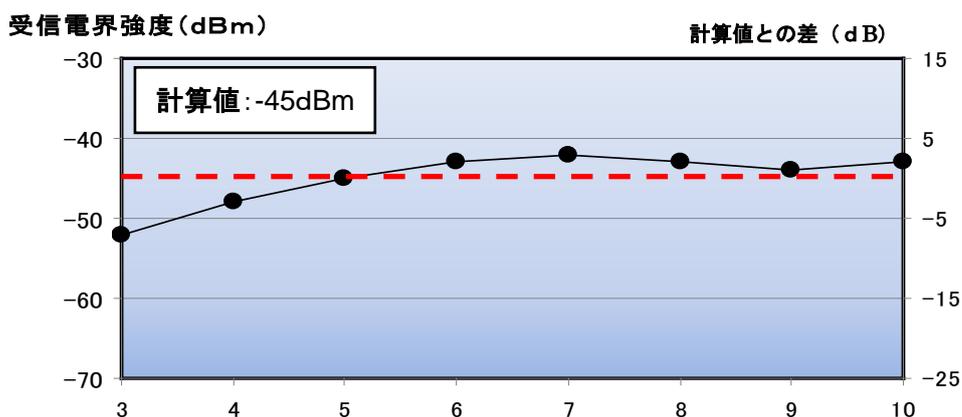
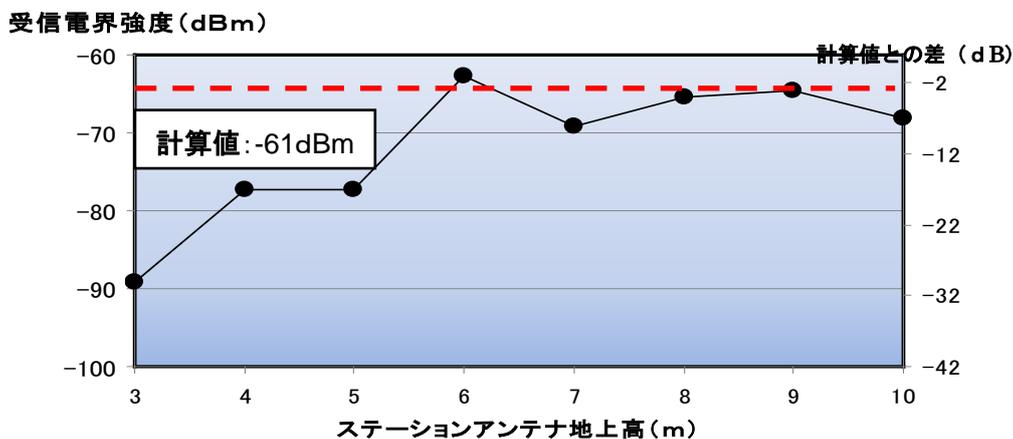
表 3.2.13 地上高による受信電界強度変化

- ・ パケットエラー率 : 2~10%
- ・ 送信速度 : 1200~1300kbps
- ・ 受信電界強度

ステーションアンテナ前方 10m に障害距離 30m、地上高 6m 程度までの樹木があった。ただし、写真でみられるように葉や幹の密度が低いため損失は小さいため WS-UHF、2.4GHz 共、通信が可能であった。なお、WS で受信電界が計算値より上回っているが読み取り誤差と考えられる。

このような一般家庭の庭木程度の樹木による障害物であれば数 dB 程度の損失で済み、回線構成上は大きな影響はないものと考えられる。

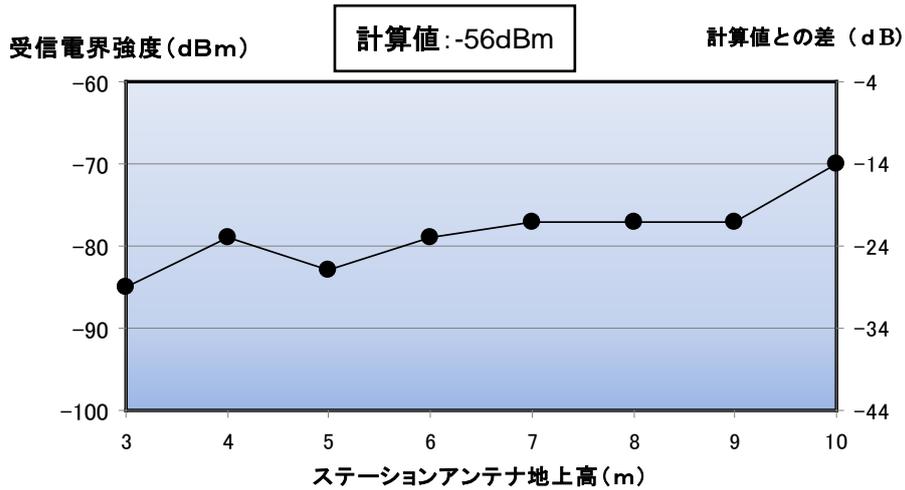
表 3.2.15 地上高による受信電界強度変化

- ・ パケットエラー率 : 0~2%
- ・ 伝送速度 : 1280~1320kbps

通信距離 4km で、その間に深い樹木が通算約 500m の障害の場合、20dB 以上の損失となった。このような場合でも WS-UHF はパケットエラー、伝送速度共良好に通信できた。

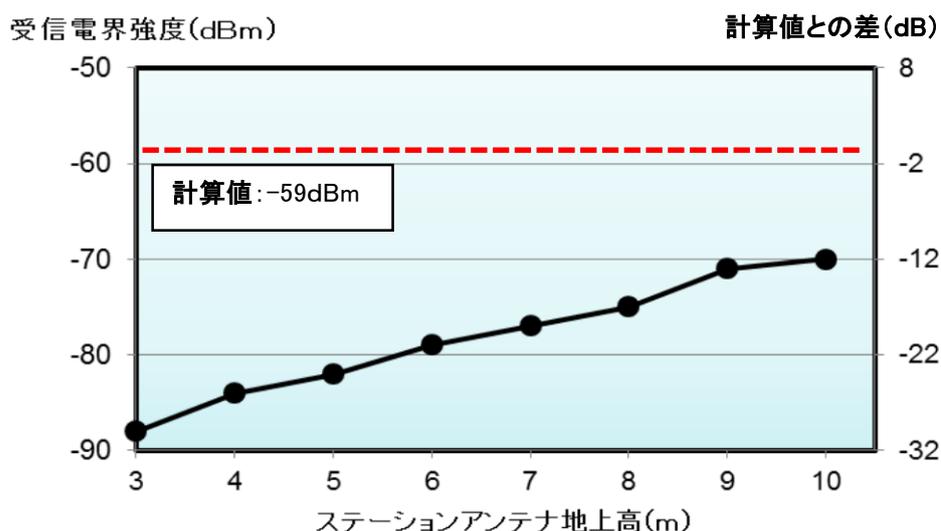
表 3.2.17 地上高による受信電界強度変化

- ・パケットエラー率 : 1%
- ・伝送速度 : 1280kbps~1320kbps

このリッジ位置のフレネルゾーンは1次が30m、2次が43mである。この場合のリッジによりさえぎられる面積が50%程度でありエネルギーの伝搬および回折を期待した伝搬が可能である。また、リッジサイドが切れており、回折が期待できる。

結果として、アンテナ高10mで12dB、5mで23dBの減衰はあるが通信は可能であった。

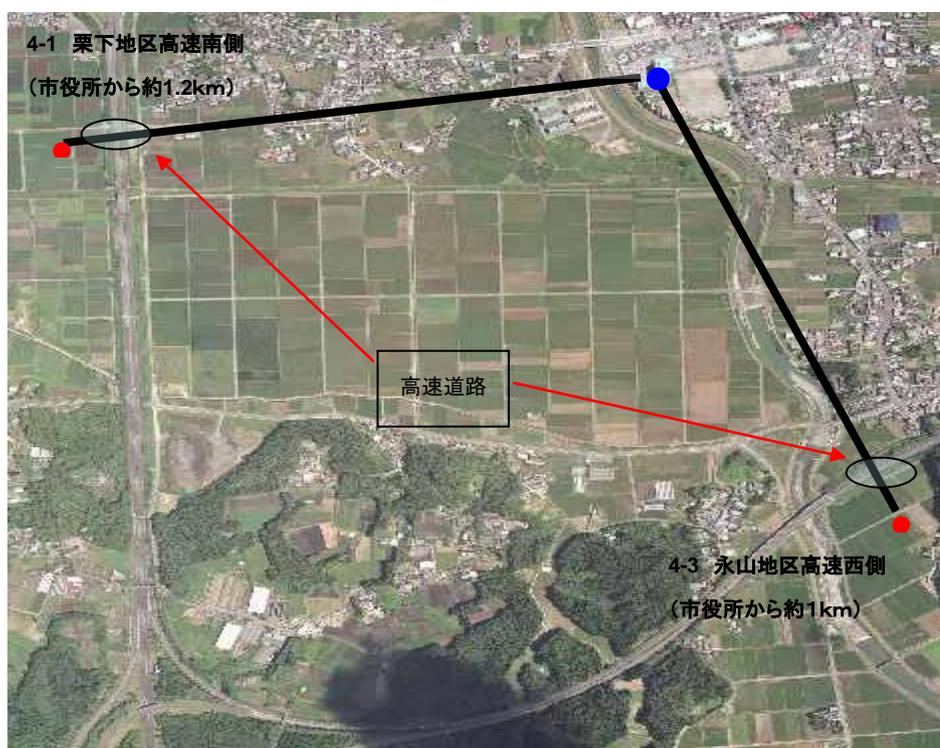
図 3.2.12 障害物の位置図

市役所から距離 1 km のところに高速が通っており高速の法面が見通しから障害物となりその影響について調査した。

ここでは地上から 8m 高さの盛り土の上を高速道路が走っている場合について影響度の測定を行った。アクセスポイントを可視できるエリアでは自由空間損失により減衰量がほぼ一致していたが、次項の実測データに示すように、アンテナを下げアクセスポイントが非可視になった場合に 2.4G は回線が急激に劣化するが WS-UHF は減衰量の劣化がゆるやかである。これより多少非可視であっても回線が構築可能である。

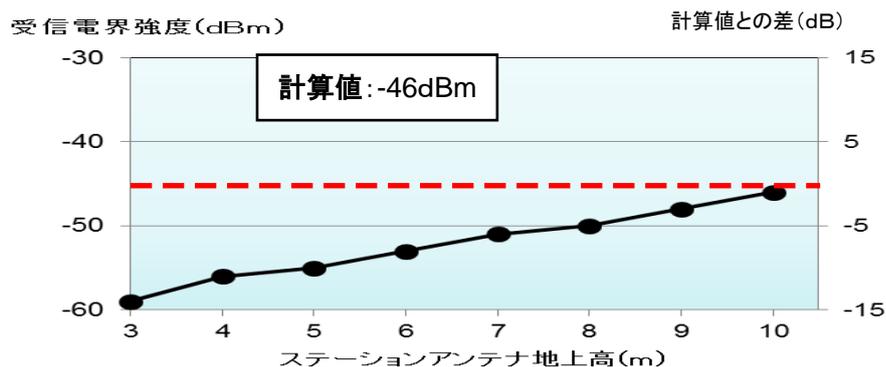
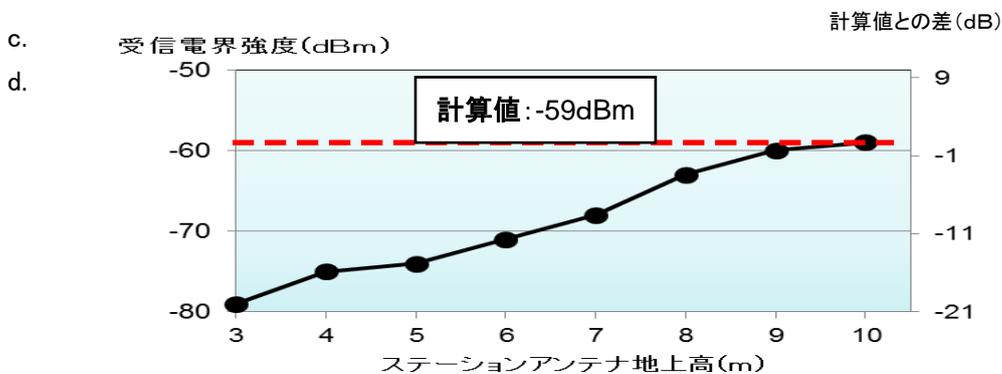
表 3.2.19 地上高による受信電界強度変化

・パケットエラー:0~1% ・ 伝送レート :1.3Mbps

アンテナ同士が可視の場合はほぼ自由空間ロスと一致。
 不可視でもこの場合は 2.4G も通信可能であったが急激に悪くなる傾向である。
 不可視時の WS-UHF は 2.4G に比べ減衰が少ない。
 (WS-UHF はアンテナ高を低くしても減衰がなだらか⇒回り込みが期待できる。)

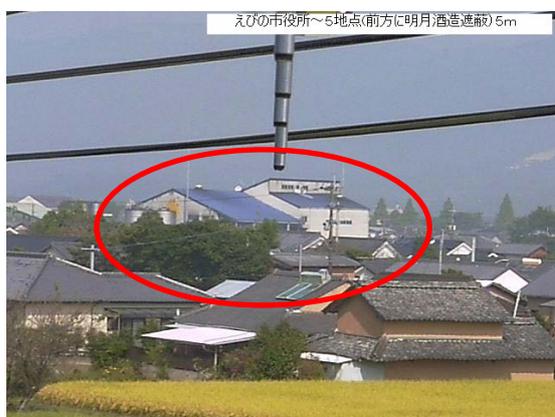
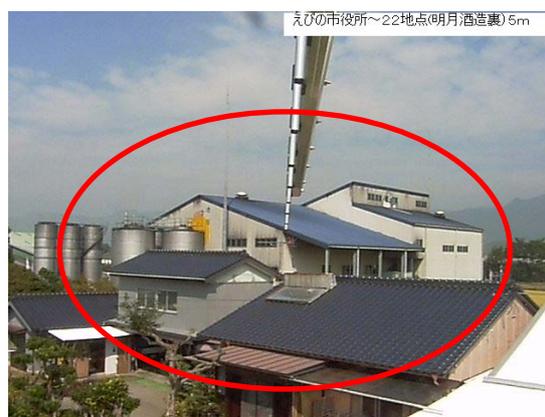
図 3.2.13 建物の遠近による影響(明石酒造)

・5-1 地点 前方 500m 明石酒造遮蔽
計算値に比べ損失:-4dB

・5-3 地点 明石酒造裏 50m
計算値に比べ損失:-17dB

5-1 地点では市役所との中間（500m）に大きな建物があるが伝搬損失は-4dBと小さな値である。これはフレネルゾーンの1次が12m、2次が18mとなり回折が期待できるためと考えられる。

一方5-3 地点では同じ建物であるが50mに近づいた場合、-17dBと大きな損失になった。この場合、50m先のフレネルゾーンは1次で5m、2次で6.8mとなりほとんどが建物で遮断され回折の期待も小さく大きな損失となったと考える。

(1)の表 3.2.22 5-1 地点、5-3 地点で比較を行ったとおり、同じ建物であっても建物から離れるほど電波の回り込みが発生し減衰量が少なくなることを確認できた。

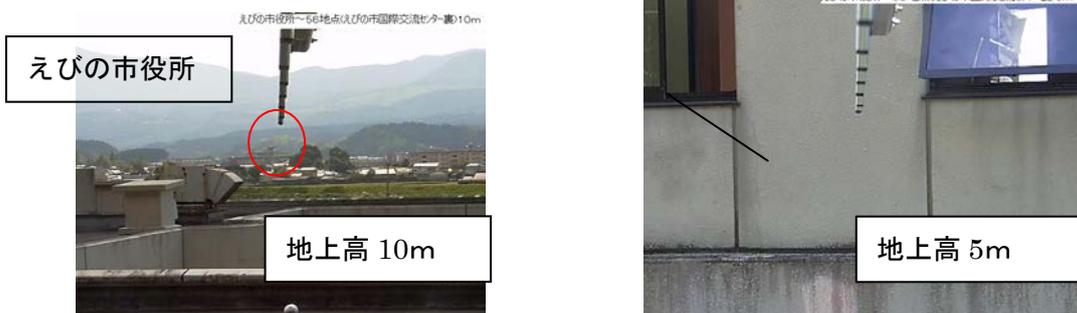
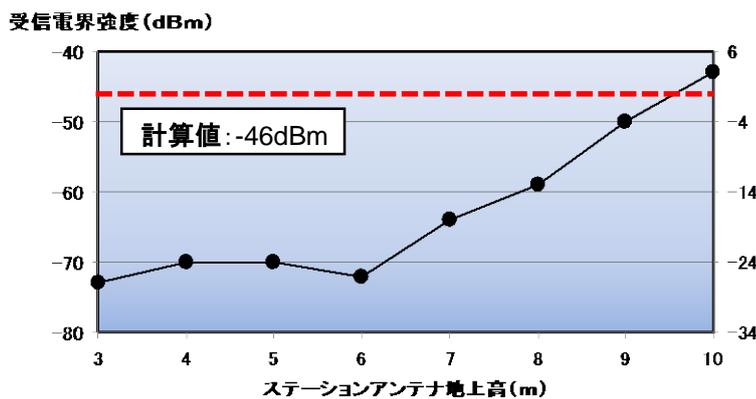
図 3.2.14 鉄筋コンクリートの建物の影響(えびの市国際交流センター)

鉄筋コンクリートの建物の2mに近づいた場合、建物に完全に遮蔽された場合、-20dB以上の大きな損失になった。9m以下で見通しがきかない環境であるが建物の反射と思われる電波の回折により通信が可能であった。

地点 5-4 では鉄筋コンクリート-20dB 以上の減衰となったが回りこみによる通信ができることが確認できた。

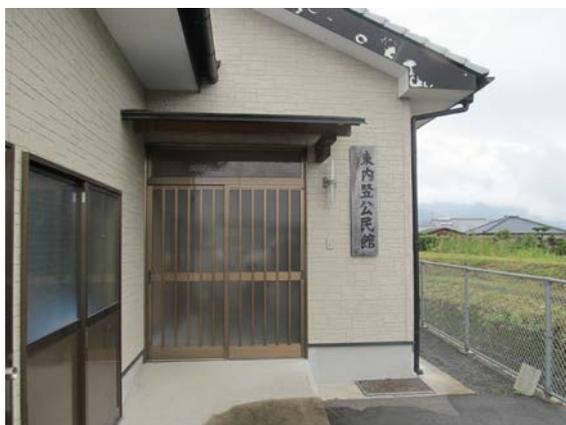
図 3.2.15 東内堅公民館

6-1 地点 東内堅公民館外観（モルタル）

本実証試験で評価した屋内における通信試験の損失は、-27dB 以下であった。モルタルとトタンの側壁による差異は感じられなかった。アクセスポイントの真幸出張所のアンテナ高は 15m であり公民館とアンテナとは直線的には屋根にあたる。屋根瓦はほとんど電波を通さないため、屋内へは反射および透過率が高い窓等から回りこんでいると考える。

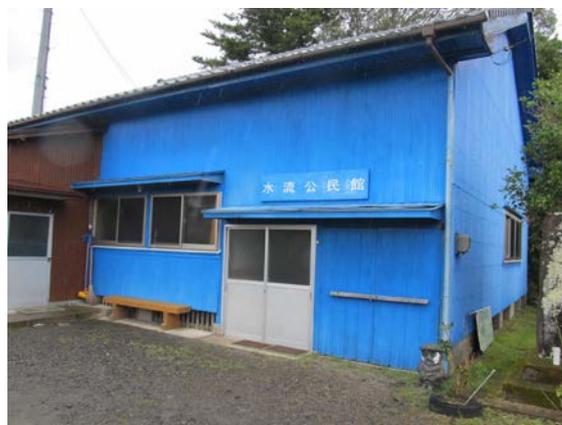
図 3.2.16 水流公民館

6-2 地点 水流公民館外観（トタン）

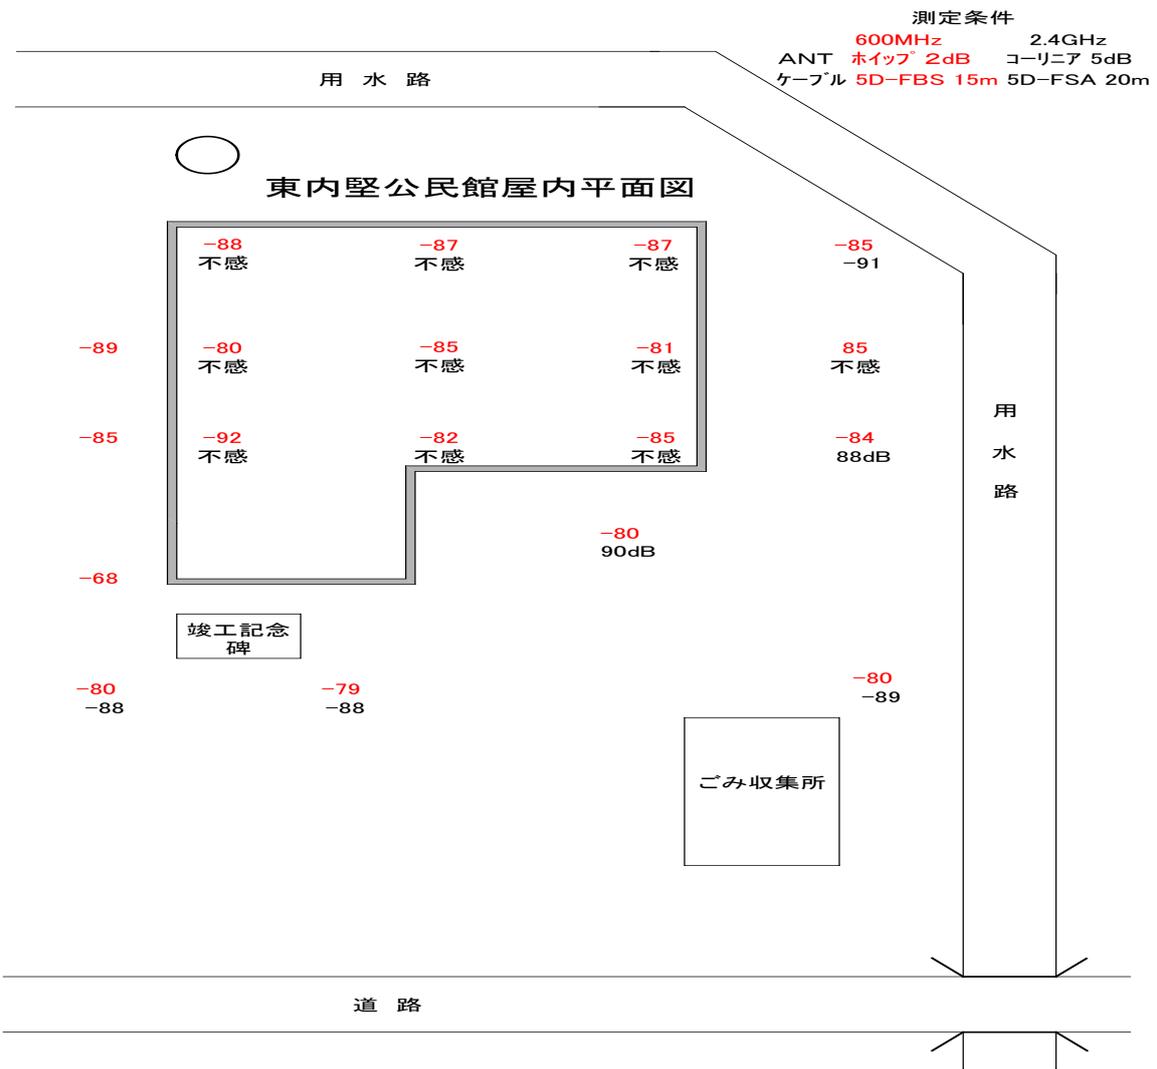
図 3.2.17 東内堅公民館内受信電界分布

<実測データ 1> 6-1 地点 東内堅公民館内 (対向: 真幸出張所) 距離 0.72 km

受信電界強度: 単位 (dBm)

測定データ上段: WS-UHF

下段: 2.4GHz 無線 LAN

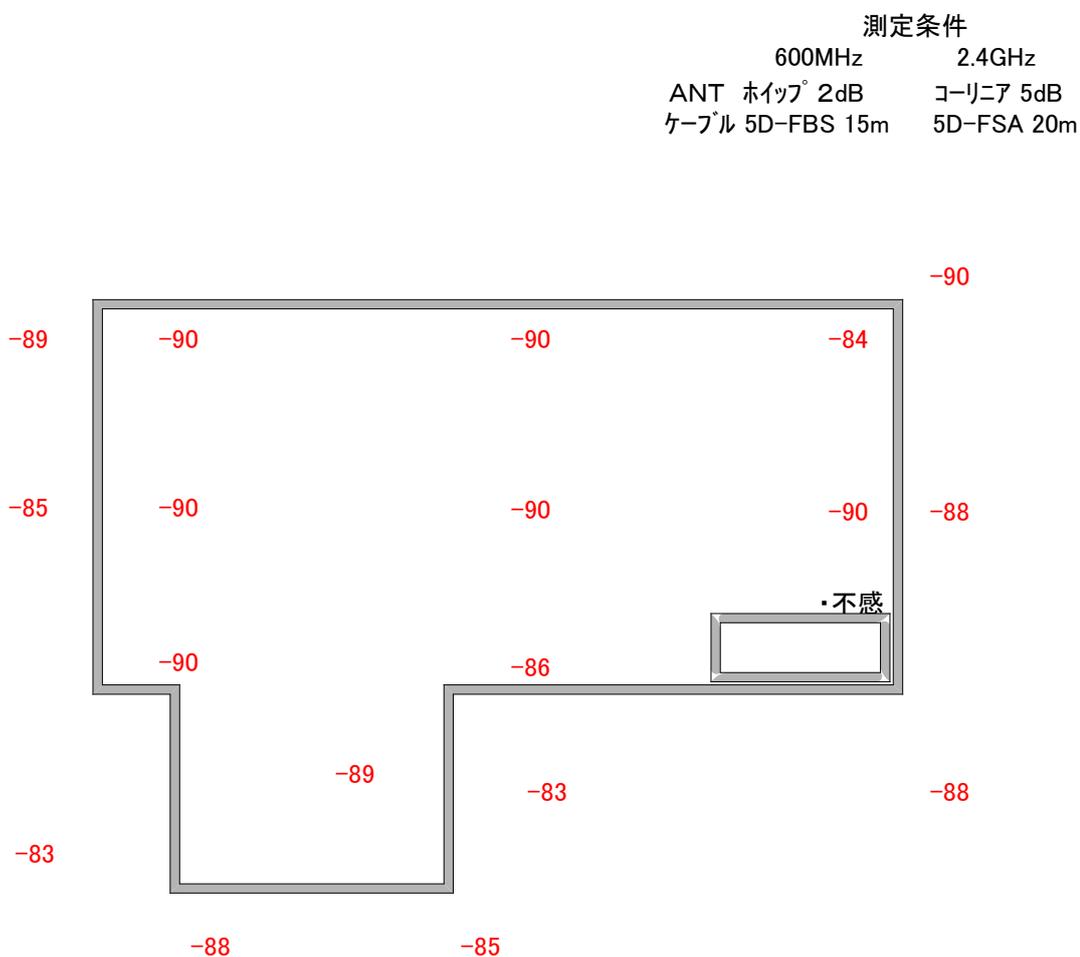
図 3.2.18 水流公民館内受信電界分布

<実測データ 2> 6-2 地点 水流公民館内 (対向：真幸出張所) 距離 0.62 km

受信電界強度：単位 (dBm)

2.4GHz 無線 LAN は不感

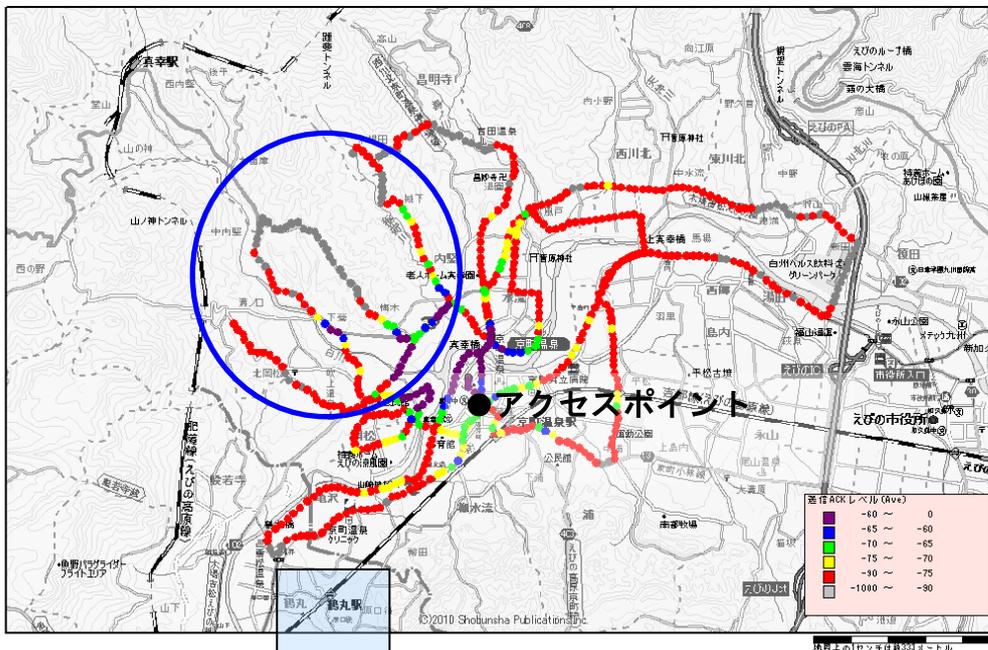
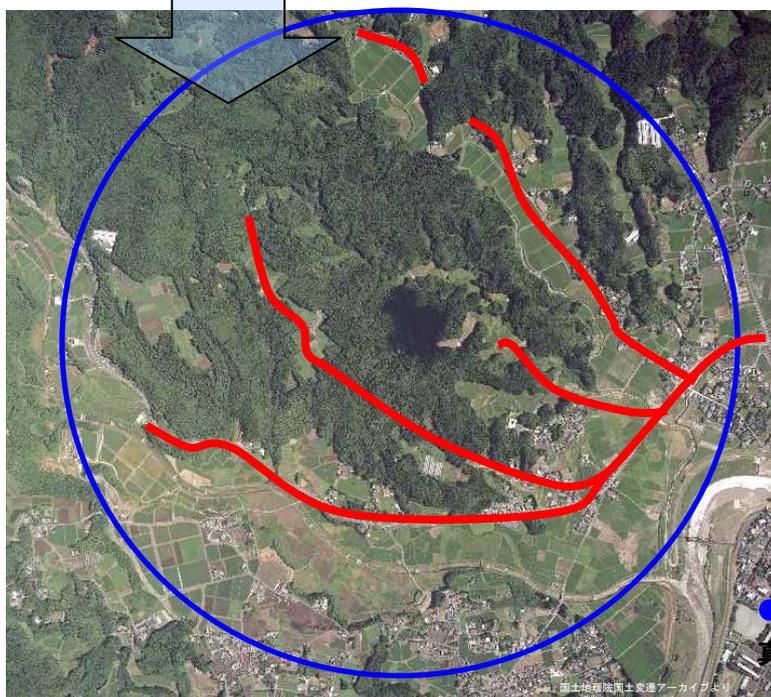
図 3.2.19 走行試験結果

深山間地域との通信が可能

真幸出張所をアクセスポイントとし真幸地区を走行した場合の通信はある程度山間部においても通信が可能であった。この場合アンテナが無指向性であったが、指向性アンテナにてゲインを 10dB 以上あげることが可能であるため固定間通信ではエリアが広がる。

真幸出張所をアクセスポイントとし、真幸地区を走行した場合の通信は、ある程度の山間部においても通信が可能であった。この場合は、アンテナが無指向性であったが、指向性アンテナにてゲインを 10dB 以上あげることが可能であるため固定間通信では深部でもエリアが確保できると考える。

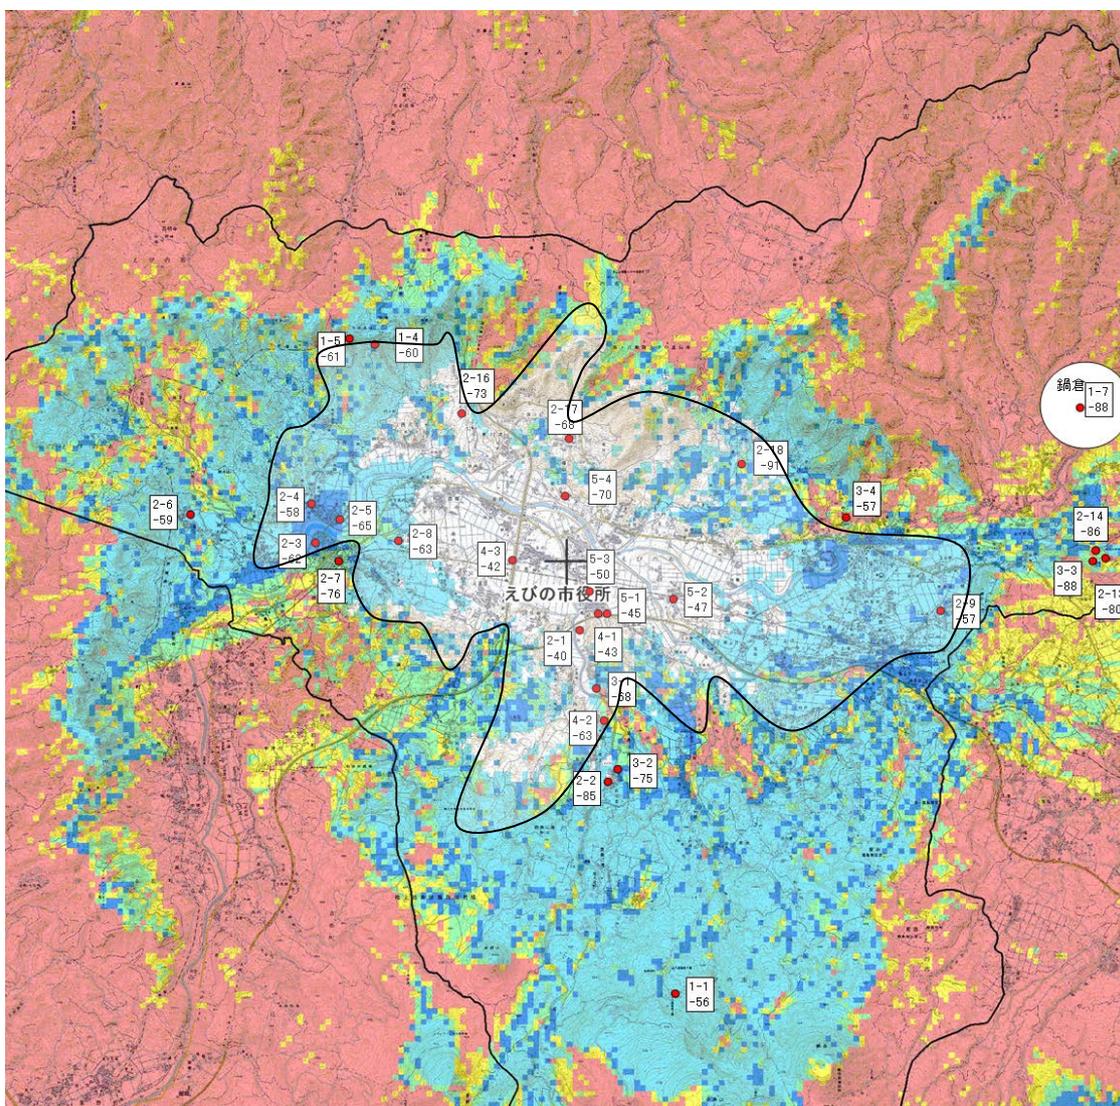
図 3.3.1 WS-UHF 通信可能エリア図(想定)

図 3.3.1 にえびの市役所を中心とした、想定される通信可能エリアを示す。白の透過で困っているエリアが本実証試験をもとに勘案した想定されるおおよその通信エリアである。

土地係数-10dB を考慮した受信電界-83dBm であればパケットエラー率 10%以下、伝送速度は 1.3Mbps 確保が出来る想定であり机上検討とほぼ合致すると思われる。

※エリアは 20 km 四方

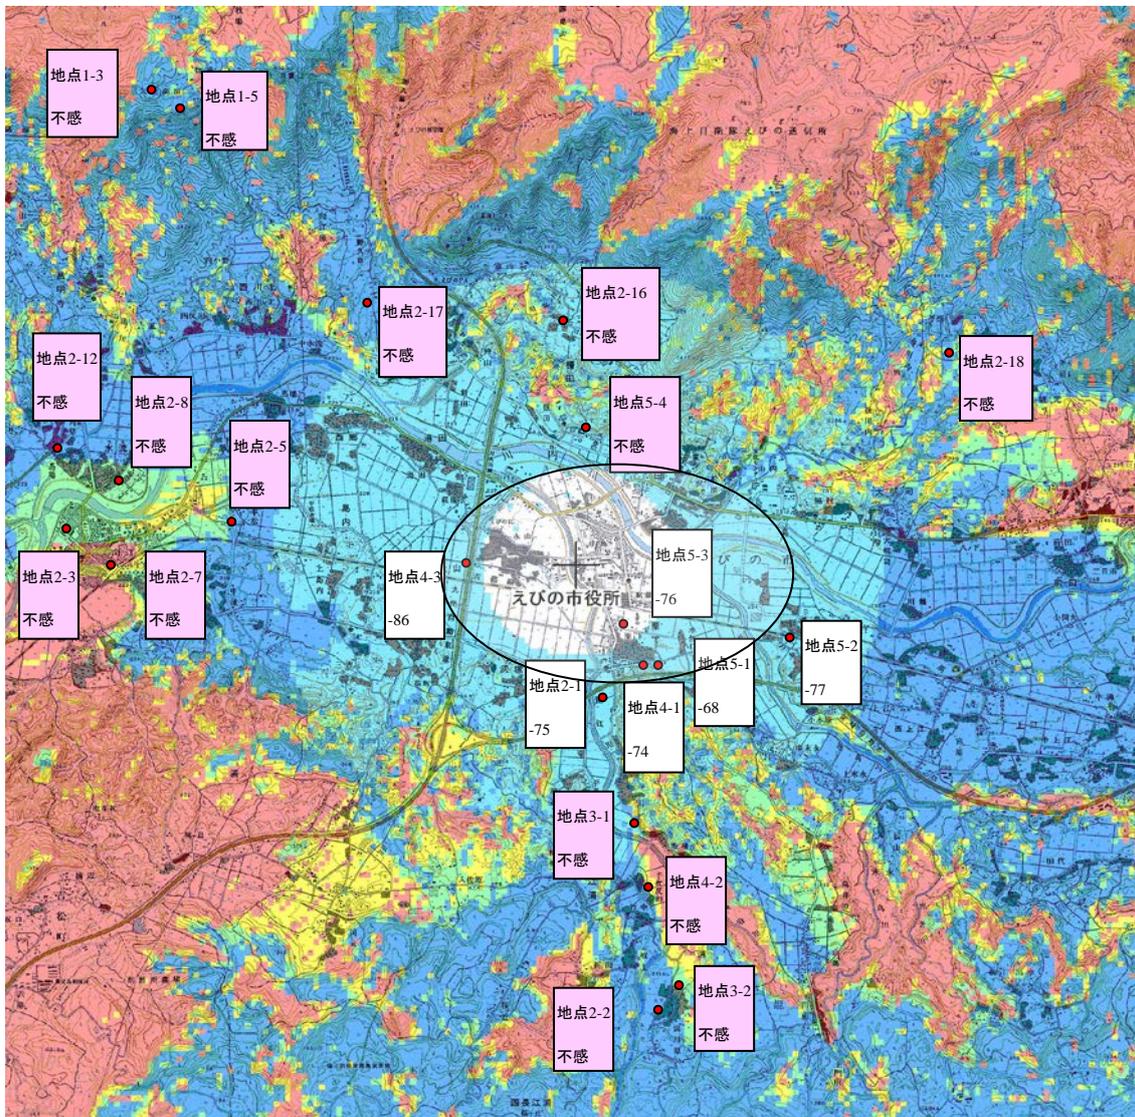
図 3.3.2 2.4G 無線 LAN 通信可能エリア図 (想定)

2.4GHz 無線 LAN の通信可能エリアは概ね市役所半径 1 km の地域と考える。ただし障害物がある場合は回線が確保できない。

※エリアは 10km 四方
