視覚障害者誘導用ブロック等に関する調査結果－主な事例－

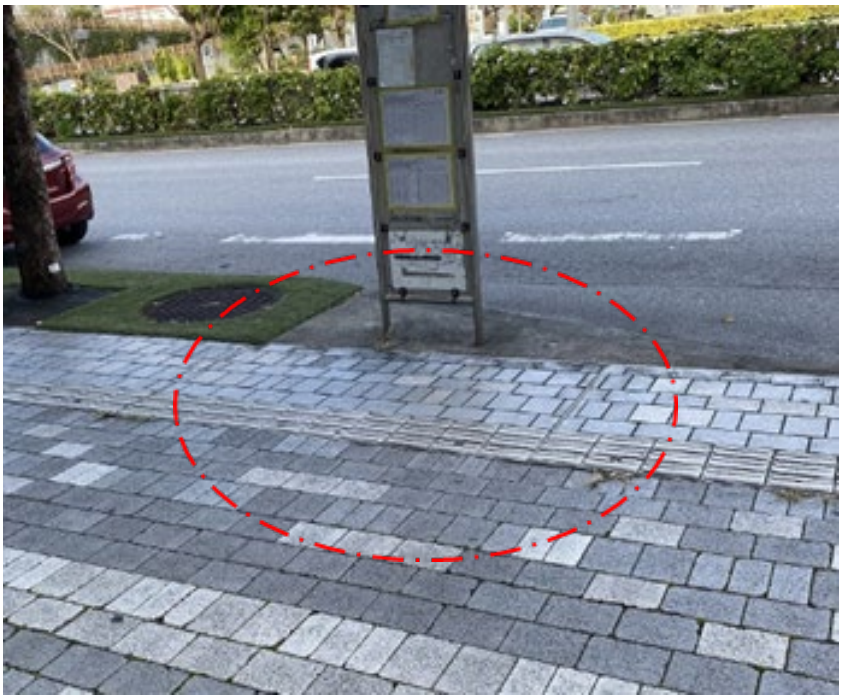
事例①-2　　場所：国道58号　那覇市（泉崎交差点）
歩道橋への誘導用ブロック未設置

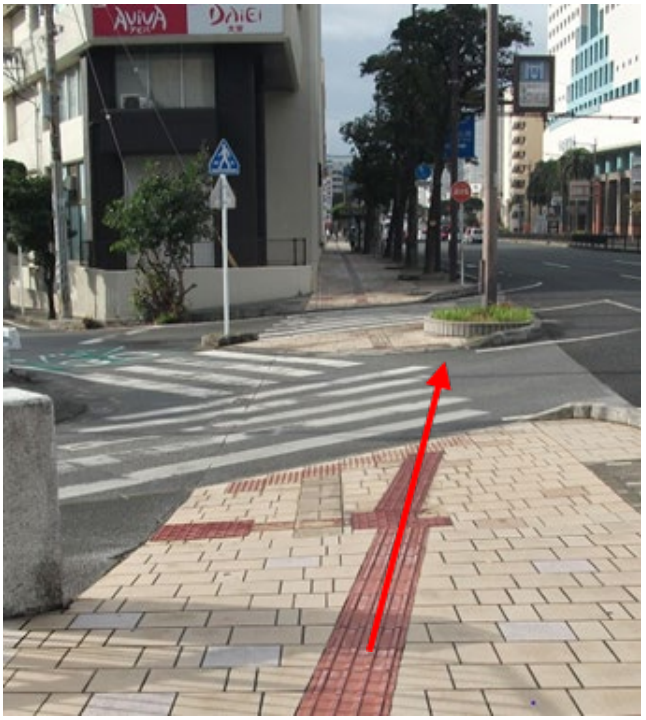
事例②-1　　場所：国道58号　那覇市（泊交差点付近）

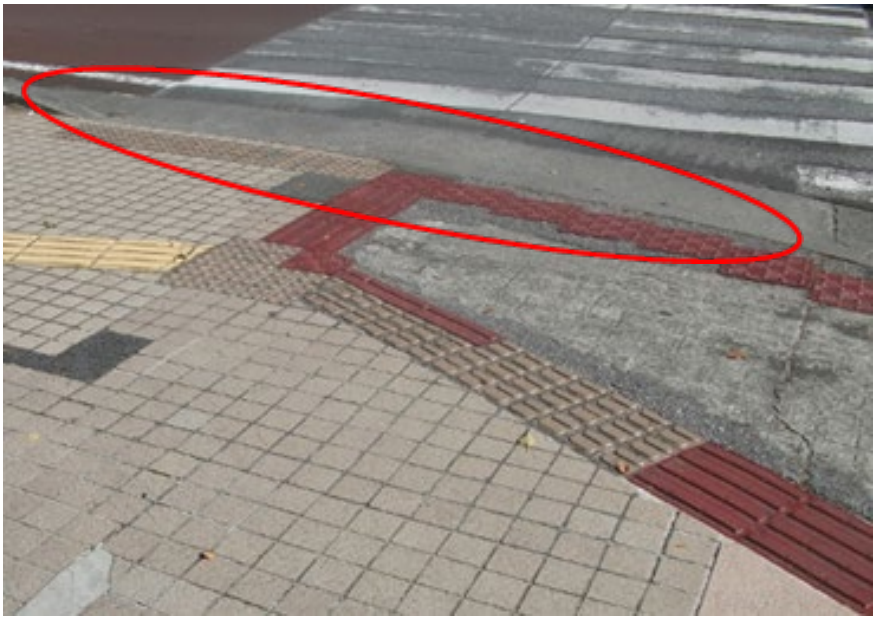
事例②-6　　場所：県道249号　豊見城市（浜崎橋付近）
誘導先に横断歩道がない
