高速道路における逆走防止対策の推進に関する調査 ＜結果に基づく通知＞

高速道路における逆走防止対策の推進に関する調査(概要)

通知日：平成29年7月7日
通知先：国土交通省

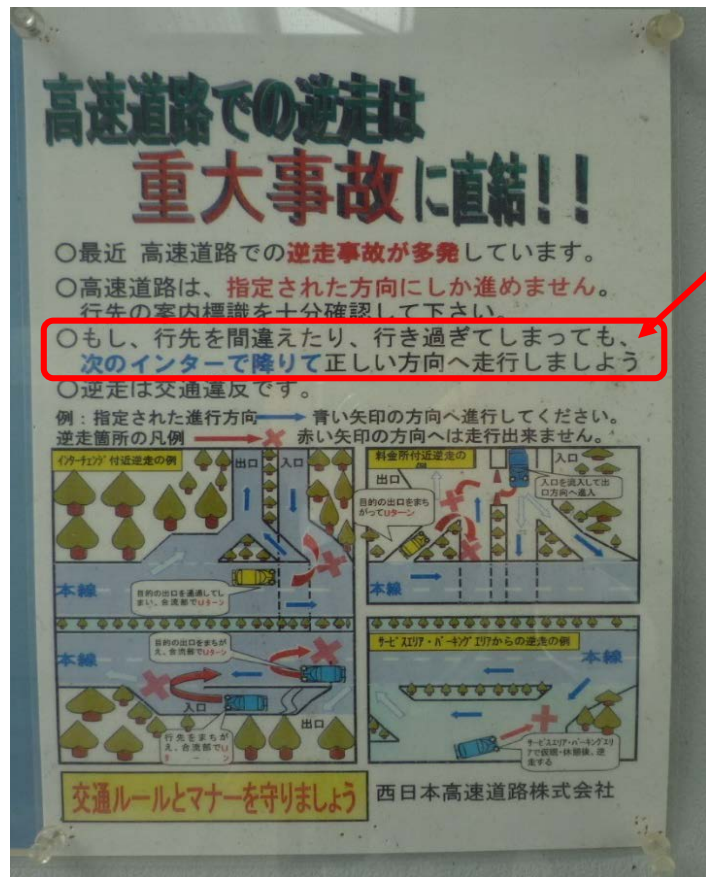
(九州道 基山PA(上り)屋外掲示板的ポスター)

- 目的地を行き過ぎた場合の適切な対処等を周知している例

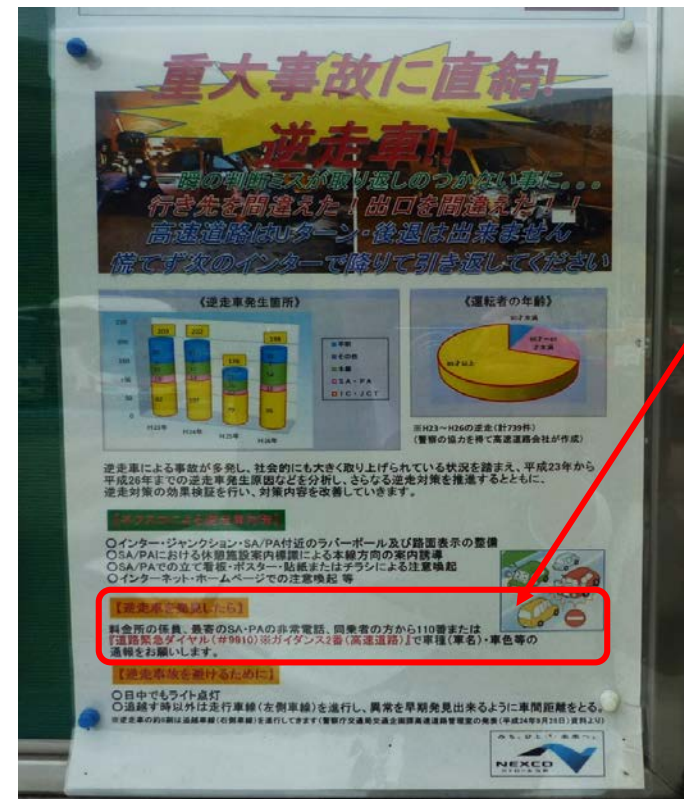
- 110番と#9910を併記して周知している例
(長崎道 金立SA(下り)屋外掲示板的ポスター)
