レクリエーションの森の利用・
管理等に関する行政評価・監視
結果報告書

— 現地事例集 —

平成 30 年 12 月

総務省関東管区行政評価局

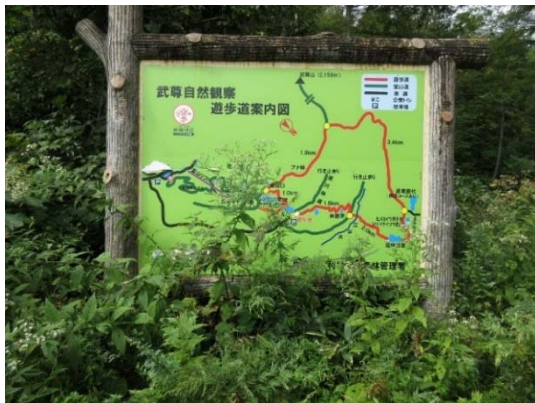
東俣駐車場脇に設置の案内板に植物が繁茂

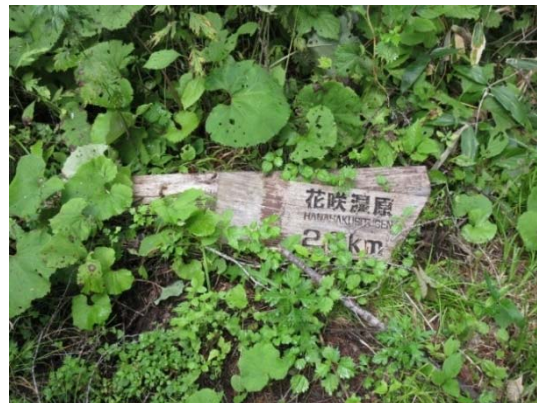
支柱が失われた誘導標識

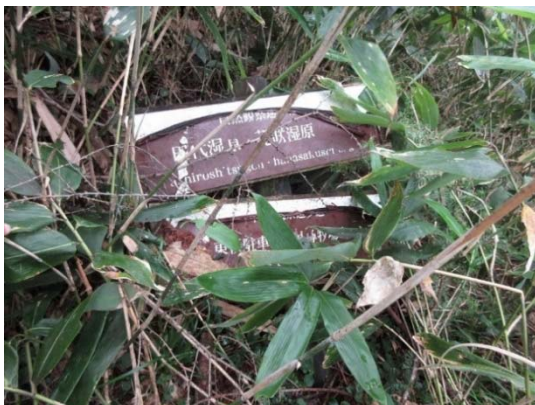
笹に埋もれた誘導標識

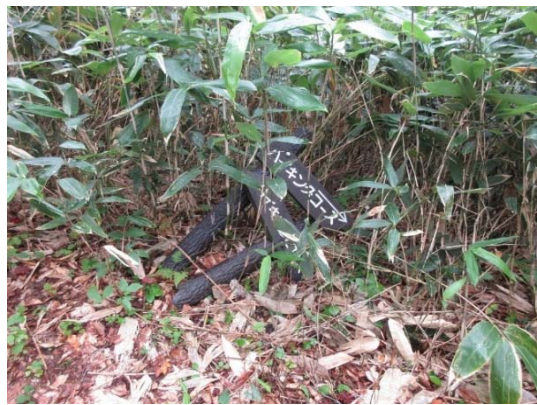
倒壊した誘導標識

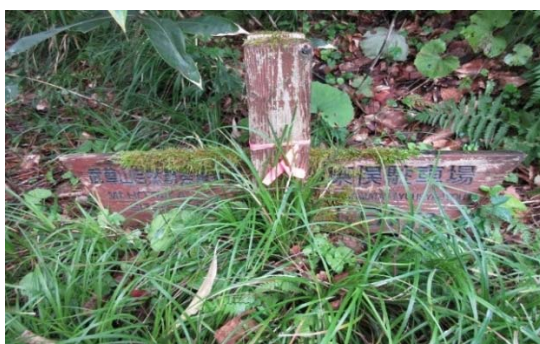
位置が低く、植生に埋もれた誘導標識

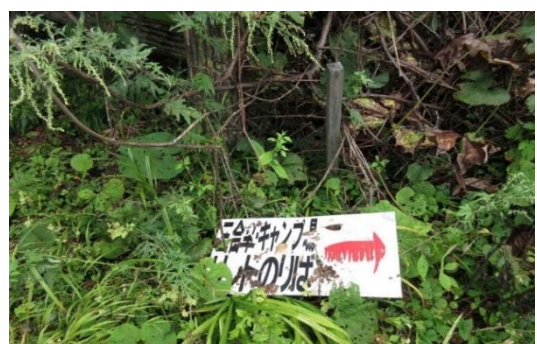
支柱から表示部分が落下した標識

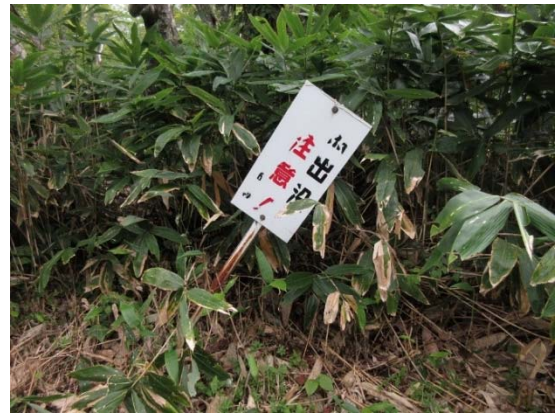
倒壊しかけた注意標識。「熊出没注意！」の文字も一部消失

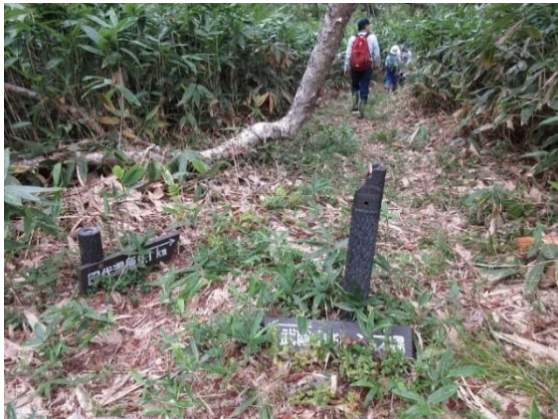
地表近くに設置された誘導標識（左）と、支柱から表示部分（腕木）が落下した誘導標識（右）

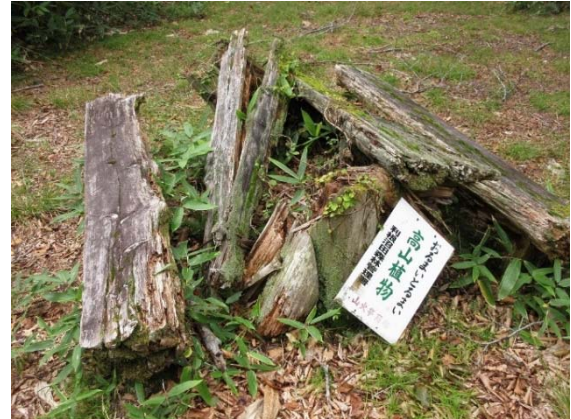
支柱がなく放置された注意標識（背後は、損壊したベンチ）
