令和4年3月29日
関東管区行政評価局

スマートインターチェンジの利便性及び安全性の 向上に関する調査(行政相談契機)

スマートインターチェンジの利便性及び安全性の向上に関する調査(行政相談契機)結果(概要)

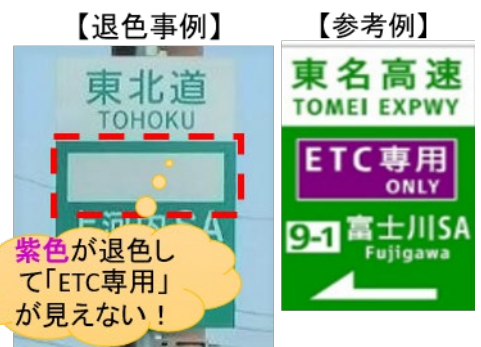
【片側方面のみ看板設置事例】

- **案内標識等の維持管理状況を確認したところ、退色等により、案内標識等の一部について、見えにくい状況がみられた。**
 - ✓ 整備局の管理する案内標識等において、点検を行っているとしているが、スマートICを示す「ETC専用」の紫色が退色し、見えにくくなっている(2スマートIC・7か所)
 - [対応状況] 1スマートIC・5か所は改善済、1スマートIC・2か所は今年度中に改善予定
 - ✓ 県、市町の管理する案内標識等において、点検を行っているとしているが、樹木に遮られるなど見えにくくなっている(7スマートIC・12か所) → [対応状況] 一部は改善済、他も今年度中に改善予定
- **案内標識等の整備状況を確認したところ、増設を検討する必要があるものがみられた。**
 - ✓ スマートIC近くの整備局が管理する国道上に案内標識等が設置されていない(1スマートIC)
 - 一方、地区協議会(注1)で検討・調整を行い、整備局管理の国道に町が案内標識等を設置している例あり
 - ✓ 町が管理する道路において、片側方面のみに案内標識等が設置されており、反対方面については、スマートIC入口への案内が行われていない(1スマートIC・2か所) → [対応状況] 老朽化に伴い撤去中であつた案内看板を再設置

- 整備局は、点検に当たっては、案内標識等の見やすさについても十分、確認を行う必要がある。また、スマートICの案内標識等が白亜化(注2)により見えにくくなっているものについて、適期に修繕等所要の措置を講ずる必要がある。
- 整備局は、スマートIC最寄りの国道における案内標識等の増設について、地区協議会における関係地方公共団体との連携も視野に、検討する必要がある。

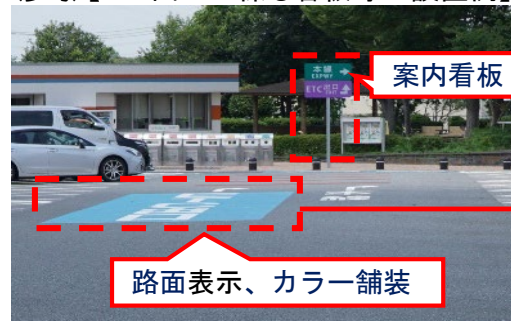
(参考)【ETC出口に係る看板等の設置例】

- 高速道路及びSA・PA構内における案内標識等の維持管理状況を確認したところ、退色等により、案内標識等の一部について、見えにくい状況がみられた。
 - ✓ 点検により修繕の必要性を把握しているものの、補修に至っておらず、スマートICであることを示す「ETC専用」の紫色が退色し、見えにくくなっている(5スマートIC・25か所) → [対応状況] 順次修繕予定
 - ✓ 同様に、補修に至らず、SA・PA構内等の路面表示等が薄れ、見えにくくなっている(2スマートIC・4か所) → [対応状況] 順次修繕予定
- SA・PA構内における案内標識等の整備状況を確認したところ、一部のスマートICにおいて、ETC出口への案内が不十分と考えられる状況がみられた。
 - ✓ SA・PA構内を通り抜けて出口に向かう構造のスマートICにおいて、SA・PAの駐車場に入る分岐部以降、駐車場レーン等にETC出口に関する案内看板や路面表示等が設置されていない(1スマートIC・1か所)

- 関東支社は、案内標識等や路面標示等が白亜化等により見えにくくなっているものについて、点検に基づく修繕計画を見直すなどにより、適期に修繕等所要の措置を講ずるとともに、SA・PA構内におけるスマートIC出口に係る案内標識や路面表示等の増設について検討する必要がある。
