**国立公園の利用・管理に関する行政評価・監視
事例表**

平成 24 年 11 月 30 日

関東管区行政評価局

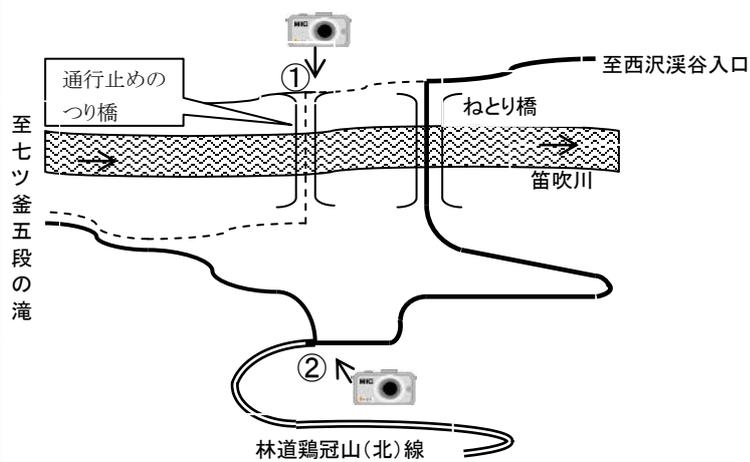
西沢溪谷線歩道ねとり橋付近

（点線：公園計画上の歩道、実線：実際の歩道（一部林道鶏冠山（北）線と共用））

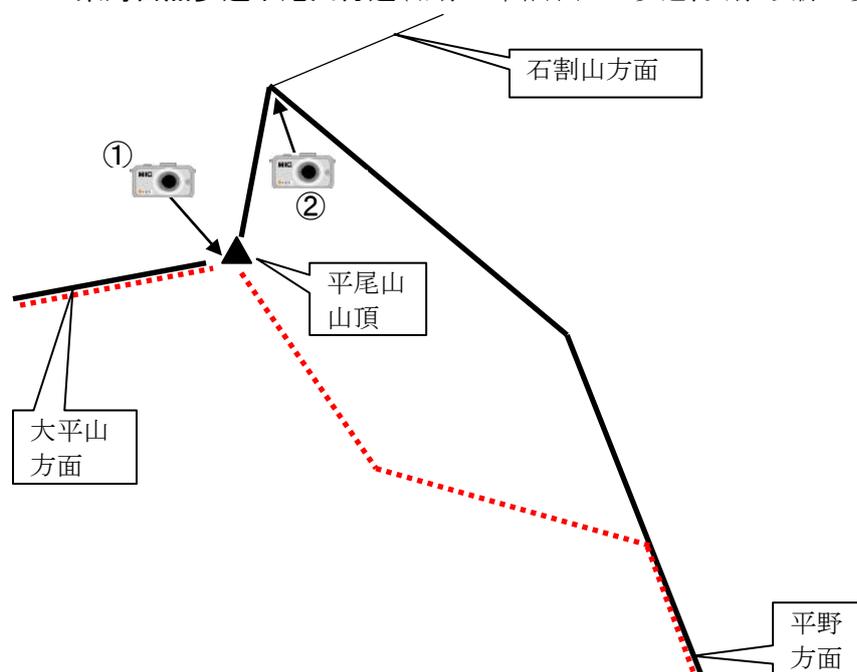
歩道（東海自然歩道線）のうち、平尾山山頂付近の区間については、富士箱根伊豆国立公園（富士山地域）の公園計画で定められている位置と異なる位置に所在しており、当該区間を案内する誘導標識も整備されている。

一方、公園計画で定められている歩道については、やぶが深く、通行が困難となっている。

東海自然歩道平尾山付近（点線：公園計画上の歩道、実線：実際の歩道）
