高速道路における逆走防止対策の推進に関する調査

＜結果に基づく通知＞

高速道路における逆走防止対策の推進に関する調査(概要)

通知日：平成29年7月7日
通知先：国土交通省

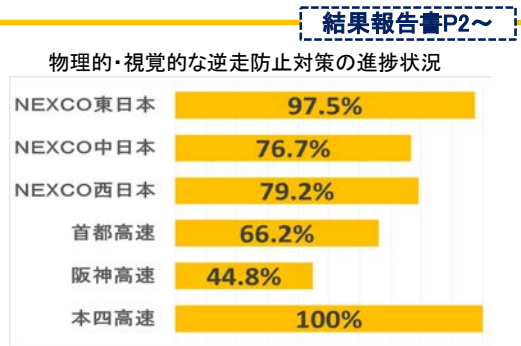
- ✓ 国交省は対象2,970か所について、平成29年度末までに対策工事を完了させる予定
- ✓ NEXCO東日本や本四高速ではおおむね完了
阪神高速では約45%にとどまる状況
(29年3月時点、右表参照)

- 平成29年度末までに全ての対策工事を確実に完了させるため、会社ごとの進捗状況の管理を引き続き徹底するとともに、必要に応じ適切な指導等

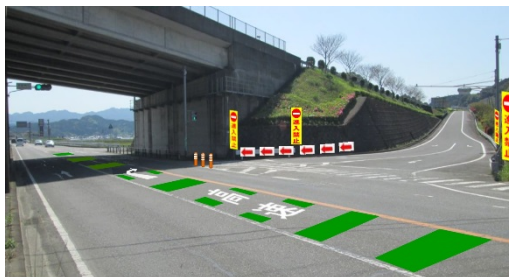
高速道路出口部の対策イメージ

- ✓ 国交省等では、一般道と交差点形状で接する箇所を優先して対策を実施
- ✓ 出口部の対策工事は警察や一般道管理者との協議が必要であり、標識・看板等の設置主体は一般道管理者(下写真の※部分は一般道管理者による設置が必要)

- 高速道路出口部の対策については、今後、警察や一般道管理者との個別協議を一層進めることなどにより、対策対象箇所への追加を検討

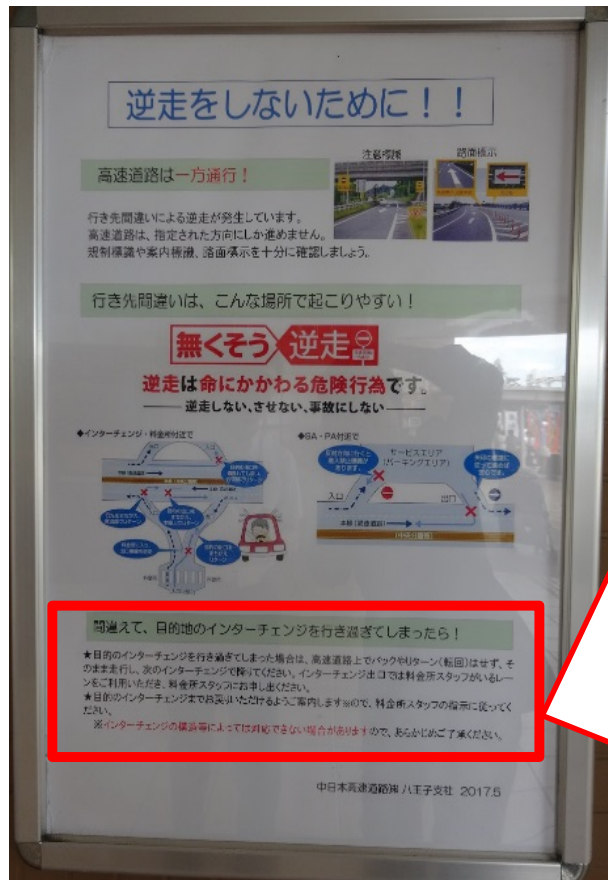
中央道談合坂SA

- 逆走事案全体の25%が「道を間違えて戻ろうとした」ことによるもの（平成27年～28年）
- 「目的地を行き過ぎた場合の適切な対処等」を周知しているものが約15%（サービスエリア等228か所のうち34か所）
- ✓ 「間違えて、目的地のインターチェンジを行き過ぎてしまったら!」との周知事例あり

- 「行き過ぎた場合の適切な対処等（目的のICを行き過ぎた場合には次のICで申出等）」の周知
- 周知・啓発を行う箇所を一層拡大

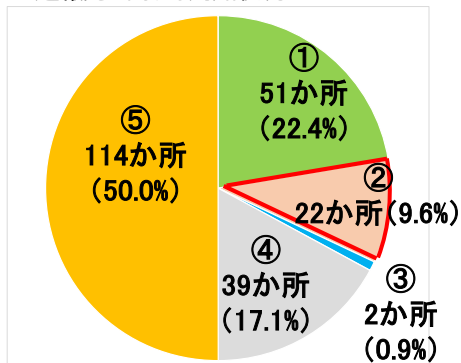
サービスエリア等における逆走車発見時の通報先に関する周知状況

- 逆走車発見時の通報先として周知されているものに、国交省の道路緊急ダイヤル（#9910）、110番がある
- #9910はオペレーターにつながるまで110番と比較して一定の時間（約45秒）必要
- #9910は、国交省HPでは道路の異状が対象であり、逆走車を含む緊急事態の発見は対象として記載されていない

- ✓ 通報先の周知状況を見ると、110番と#9910を併記して周知しているサービスエリア等は9.6%（228か所のうち22か所）

- #9910で取り扱う事案の対象等を整理した上で、高速道路における逆走車発見時の通報先としての#9910の適否について検討
- 上記の検討の結果、逆走事案の発生時等、緊急時の通報先として引き続き#9910を活用する場合は、できる限り即時に通報受理が可能となる仕組みの検討
- 当面、通報先の周知において110番と#9910の併記をより一層推進

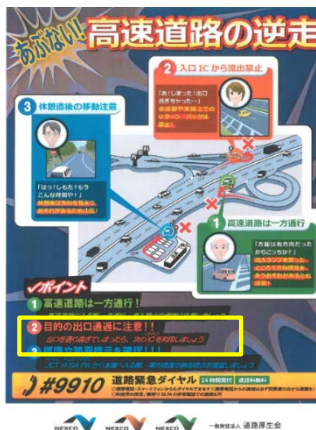
周知しているポスターの一例
野幌PA(上)等

- 「目的地を過ぎた場合の適切な対処等」をサービスエリア等において周知しているものが約33% (全国約15%)
- ✓ 「出口を通り過ぎてしまったら、次のICを利用」との周知事例あり(6か所)

- 「行き過ぎた場合の適切な対処 (目的のICを過ぎた場合には次のICで申出等)」の周知
- 周知・啓発を行う箇所を一層拡大

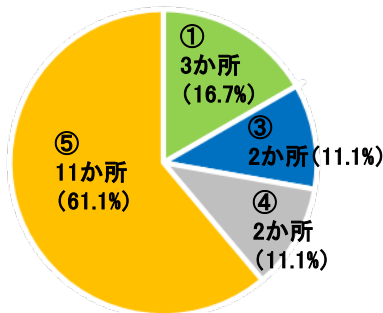
- ✓ 通報先の周知状況を見ると、110番と#9910を併記して周知しているサービスエリア等は見られなかった。(全国9.6%)

- #9910で取り扱う事案の対象等を整理した上で、高速道路における逆走車発見時の通報先として#9910の適否について検討
- 上記の検討の結果、逆走事案の発生時等、緊急時の通報先として引き続き#9910を活用する場合は、できる限り即時に通報受理が可能となる仕組みの検討
- 当面、通報先の周知において110番と#9910の併記をより一層推進
