## 高速道路における逆走防止対策の推進に関する調査 〈結果に基づく通知〉

# 高速道路における逆走防止対策の推進に関する調査(概要)

通知日：平成29年7月7日  
通知先：国土交通省

# このうち、九州管区行政評価局の調査結果分

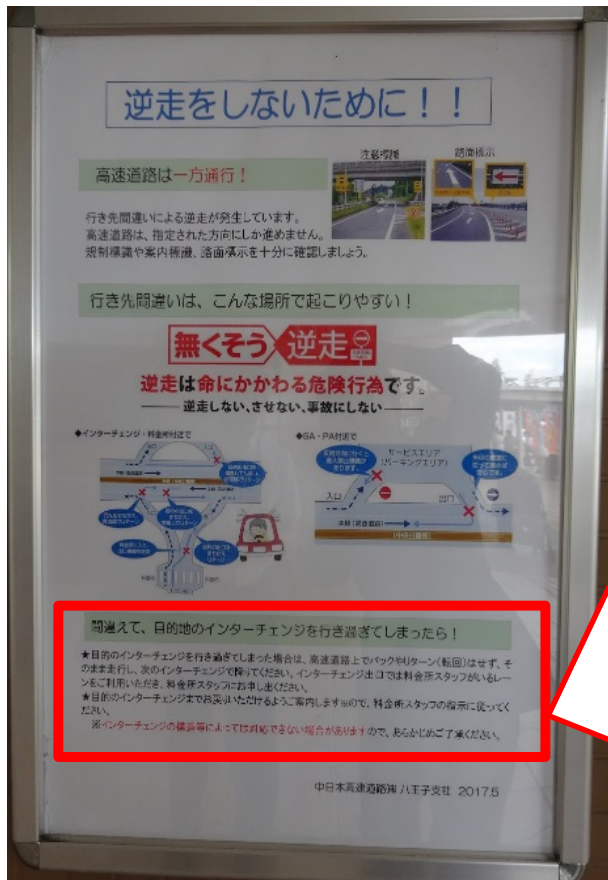
中央道談合坂SA

- 逆走事案全体の25%が「道を間違えて戻ろうとした」ことによるもの（平成27年～28年）
- 「目的地を行き過ぎた場合の適切な対処等」を周知しているものが約15%（サービスエリア等228か所のうち34か所）
- ✓ 「間違えて、目的地のインターチェンジを行き過ぎてしまったら!」との周知事例あり

- 「行き過ぎた場合の適切な対処等（目的のICを行き過ぎた場合には次のICで申出等）」の周知
- 周知・啓発を行う箇所を一層拡大

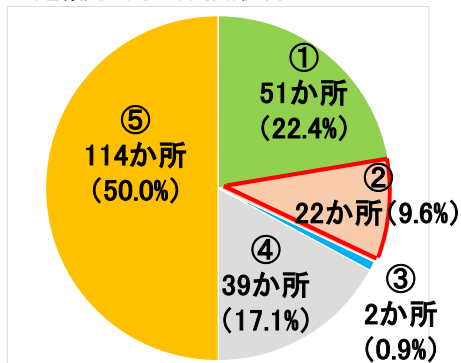
サービスエリア等における逆走車発見時の通報先に関する周知状況

- 逆走車発見時の通報先として周知されているものに、国交省の道路緊急ダイヤル（#9910）、110番がある
- #9910はオペレーターにつながるまで110番と比較して一定の時間（約45秒）必要
- #9910は、国交省HPでは道路の異状が対象であり、逆走車を含む緊急事態の発見は対象として記載されていない

- ✓ 通報先の周知状況を見ると、110番と#9910を併記して周知しているサービスエリア等は9.6%（228か所のうち22か所）

- #9910で取り扱う事案の対象等を整理した上で、高速道路における逆走車発見時の通報先としての#9910の適否について検討
- 上記の検討の結果、逆走事案の発生時等、緊急時の通報先として引き続き#9910を活用する場合は、できる限り即時に通報受理が可能となる仕組みの検討
- 当面、通報先の周知において110番と#9910の併記をより一層推進

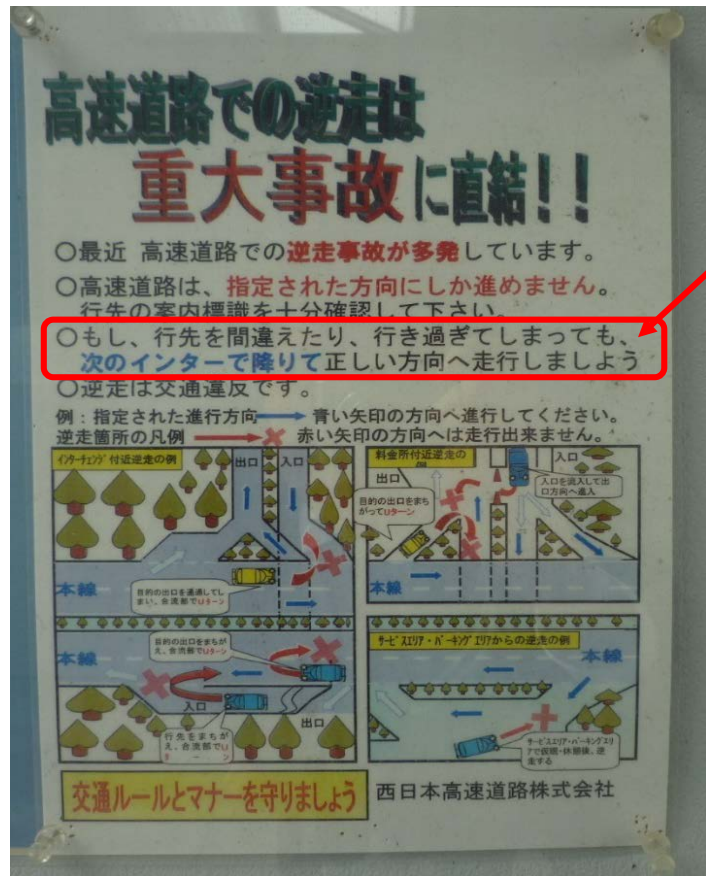
(九州道 基山PA(上り)屋外掲示板的ポスター)

- 目的地を行き過ぎた場合の適切な対処等を周知している例

もし、行先を間違えたり、行き過ぎてしまっても、次のインターで降りて正しい方向へ走行しましょう

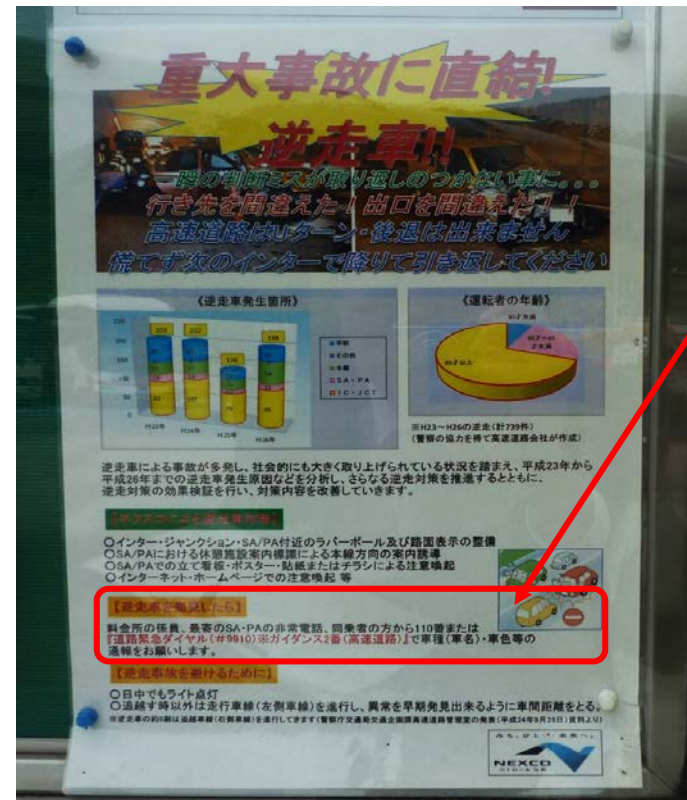
### 【写真No6】

- 110番と#9910を併記して周知している例 (長崎道 金立SA(下り)屋外掲示板的ポスター)

[逆走車を発見したら] 料金所の係員、最寄のSA・PAの非常電話、同乗者の方から110番または『道路緊急ダイヤル(#9910)※ガイダンス2番(高速道路)』で車種(車名)・車色等の通報をお願いします。
