1 LED照明による障害（パート1）

直管型LED照明のノイズが防災行政無線（60MHz帯）を妨害

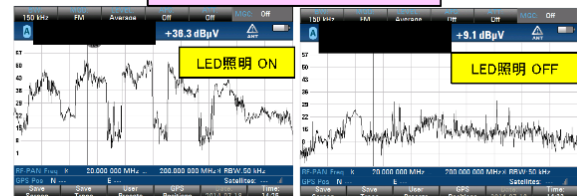
- 被害を受けている周波数を中心として±5MHz範囲の周波数のノイズレベルを観測し、防災行政無線の子局周辺でノイズのピークが観測される場所を絞り込む方法で調査を実施しました。
- 子局近傍にある新聞販売店北西側でノイズのピークを観測しました。新聞販売店内において、ホイップアンテナを直管型LED照明に近づけた状態で、同LED照明を消灯・点灯し、ノイズの様子を観測したところ、点灯時には広帯域のノイズが観測され、点灯/消灯とノイズの発生が連動していることを確認し、ノイズの発生源を特定しました。
- 店内の全ての直管型LED照明(43本)（インバータ内蔵型）は、国内業者が総販売元となり外国製のLED照明を施工工事込みで販売していたものであり、家電量販店での販売はしていませんでした。

新聞販売店から同照明器具の工事業者の紹介を受け、原因となったLED照明の諸元をヒアリングしましたが、既にLED照明のメーカーとの取引を行っておらず、回路図などが入手できないため、ノイズ発生原因の分析はできませんでした。原因物のLED照明は、全数(43本)を交換し、その結果、防災行政無線の代理人がノイズの消滅を確認し、受信障害が解消しました。
