**電気通信事故検証 報告書**  
**（令和4年7月2日発生した**  
**KDDI 株式会社及び沖縄セルラー電話株式会社**  
**による重大事故）**

**令和 4 年 10 月**  
**電気通信事故検証会議**

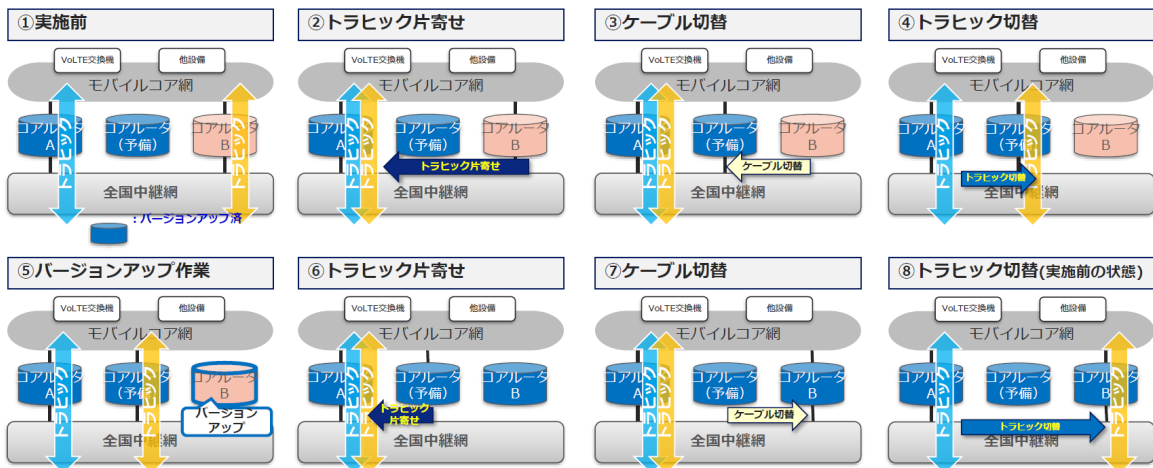
図 2-1 全国中継網コアルータの通常作業

KDDI 株式会社の全国中継網コアルータにおける多摩ネットワークセンターに設置のコアルータのソフトウェアバージョンアップにおいては、通常、サービス影響を回避するために、バージョンアップ対象のコアルータに流れるトラヒックを他のコアルータへ片寄せし、商用ネットワークから切り離して、予備のコアルータにケーブルを切り替えた上で、バージョンアップを実施することとしている（図 2-1①から⑤参照）。コアルータのソフトウェアバージョンアップ後に、予備のコアルータから元のコアルータに戻す場合も、一度予備のコアルータに流れるトラヒックを他のコアルータへ片寄せし、予備のコアルータを商用ネットワークから切り離れた上で、元のコアルータへ切り替えることとしている（図 2-1⑥から⑧参照）。

このため、KDDI 株式会社の 100%子会社である KDDI エンジニアリング株式会社において、全国中継網コアルータのメンテナンス作業として、上記図 2-1⑥のとおり、多摩ネットワークセンターに設置の 2 台の運用中ルータに対して、コアルータ B のソフトウェアバージョンアップ後、予備のコアルータからコアルータ B に切り替えるため、予備のコアルータのトラヒックをコアルータ A に片寄せする作業を実施した。しかしながら、今回、当該作業において、作業員が誤った作業手順書（本来、使用すべきではない古い手順書）を用いて片寄せ作業を行い、当該作業手順書には、VoLTE 交換機のルーティング変更設定の手順が指示されておらず、VoLTE 交換機には予備のコアルータ向けのルーティング設定（静的ルート）が残ったため、当該予備のコアルータに流れるトラフィックは途絶し、同確率でコアルータ A に流れるトラフィックは正常に機能したと推定される（図 2-2 参

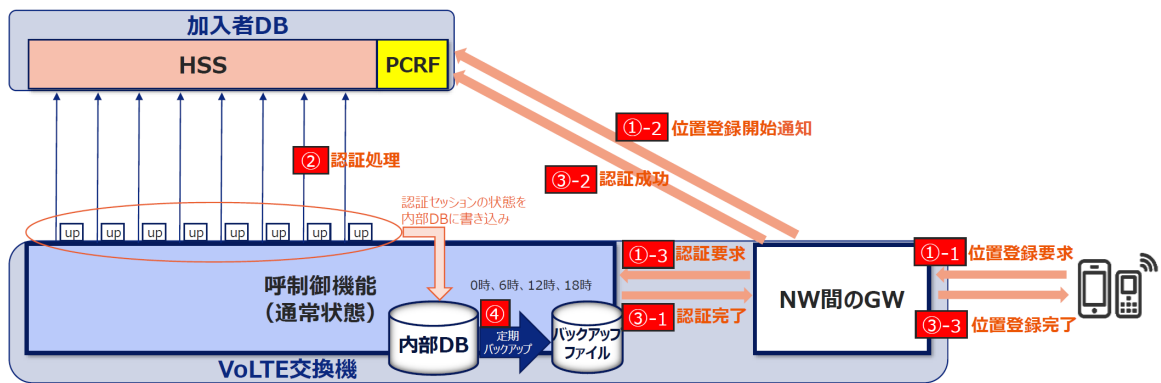
図 2-10 通常時の VoLTE 交換機と加入者データベースの動作

(4) 一部 VoLTE 交換機の異常状態による加入者データベース輻輳の長期化  
通常、図 2-10 のとおり、端末から位置登録要求があると (①-1)、VoLTE 交換機のネットワーク間のゲートウェイは加入者データベースの通信ポリシー及び課金ルール機能 (PCRF)<sup>6</sup>に位置登録開始通知を行い (①-2)、また VoLTE 交換機の呼制御機能に対して認証要求を行う (①-3)。呼制御機能は加入者データベースの加入者管理サーバー (HSS)<sup>7</sup>と複数の認証セッションを常時確立し認証処理を行う (②)。認証に成功すると呼制御機能はネットワーク間のゲートウェイに通知 (③-1)。ネットワーク間のゲートウェイは加入者データベース (通信ポリシー及び課金ルール機能 (PCRF)) に認証成功を (③-2)、また端末に位置登録完了を通知する (③-3)。また、呼制御機能は、加入者データベースの加入者管理サーバー (HSS) との認証セッションの状態を常に内部データベースに同期しており、内部データベースは 6 時間毎に定期的にバックアップする仕様であった (④)。

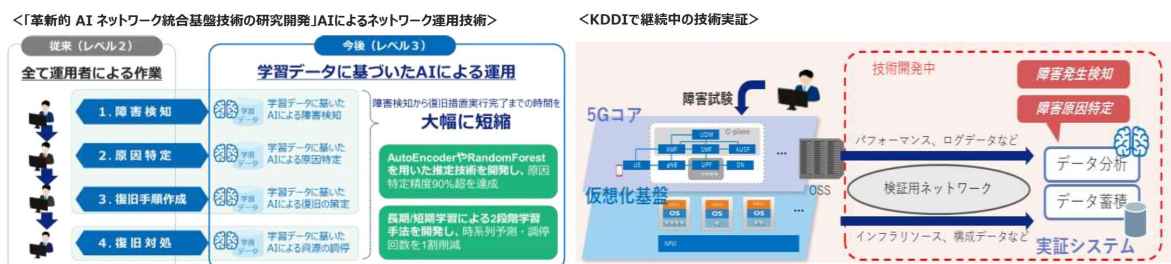
図 3-1 AI によるネットワーク運用技術

上記「2.2 発生原因（3）長期化した原因①複雑な輻輳状態における復旧手順の考慮漏れ」で記載のとおり、VoLTE 交換機の輻輳状態を解消させる手順として、呼制御機能のリセット手順を実行したが、異常状態で起動したことで、位置登録要求信号の再送が繰り返され、さらに、加入者データベースでセッション情報のデータ不一致が発生するなど、複雑な輻輳状態が継続したと考えられる。

総務省では平成 30 年度から令和 2 年度に「革新的 AI ネットワーク統合基盤技術の研究開発」の「AI によるネットワーク運用技術」において、学習データに基づいた AI による障害検知・原因特定・復旧手順作成・復旧対処の研究開発を実施しており、現在、KDDI 株式会社において、技術開発を継続し、5G スタンドアローン方式のコアネットワーク設備を対象としたオープンソースソフトウェアによる障害分析 AI モデルを用いた障害発生検知と障害原因特定の実現性を検証中としている。KDDI 株式会社は、通信障害の長期化を防止するため、こうした復旧対処の自動化についての取組を進めるとしている（図 3-1 参照）。
