地上デジタルテレビ放送の 受信不良障害事例と解決 電波伝搬 編

2022年10月

講師 受信サービス株式会社

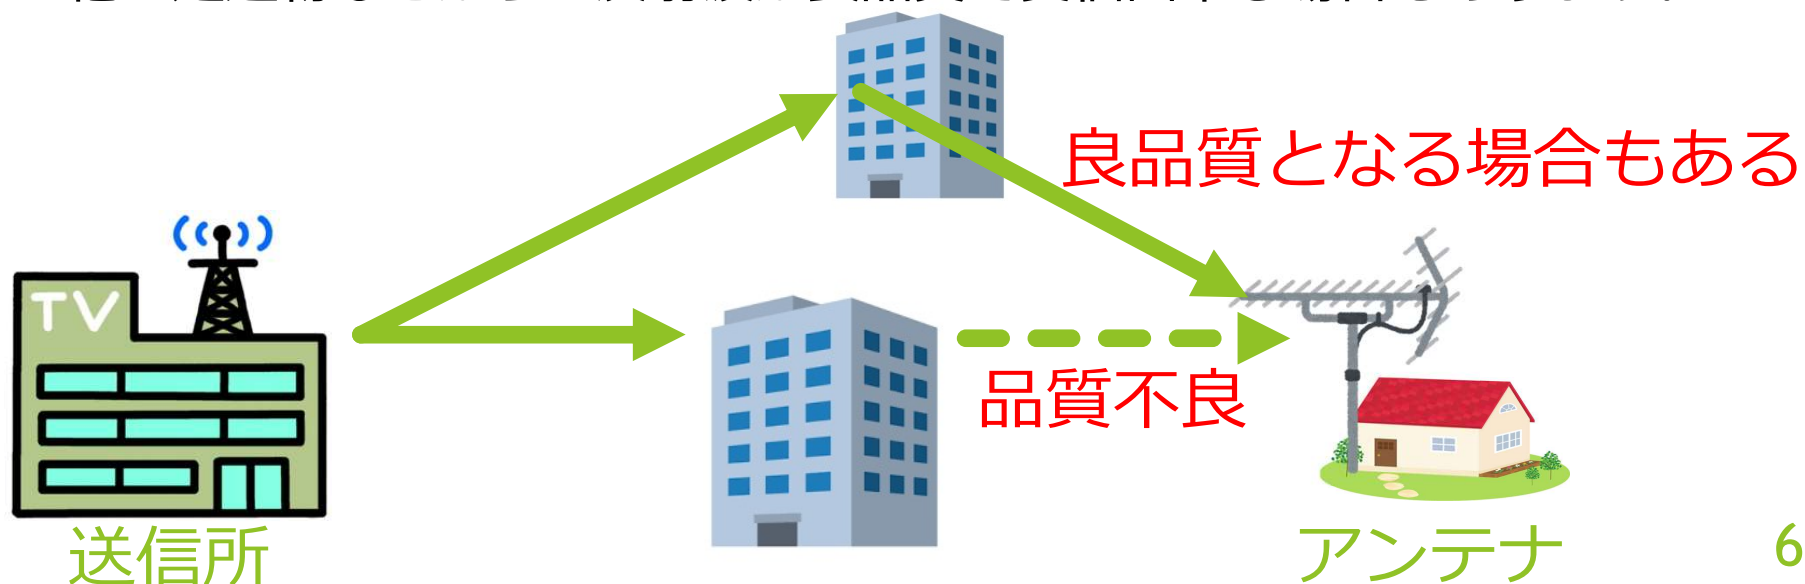
地形的な問題や高層建造物などにより送信所・中継局からの電波がアンテナまで到達する間で遮蔽されることにより

地上デジタルテレビ放送の電波が減衰することがあります。

遮蔽物を避けて送信所・中継局が見通しとなる場所へアンテナを移設や送信所・中継局とアンテナの直線上にある遮蔽物からアンテナを離れる方向へ移設などで電波の品質が良好となる地点を調査します。

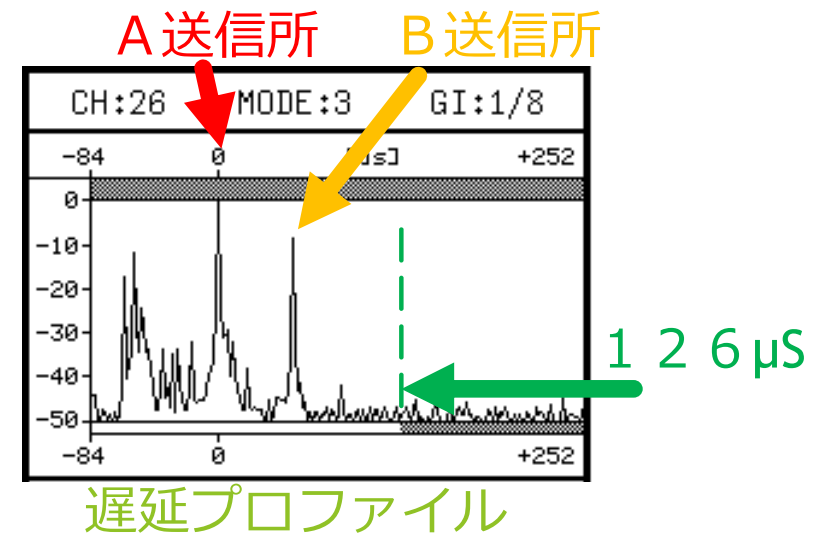
遅延プロファイルを確認すると遅延時間1 2 6 μ S以内にB送信所の
電波があるのが分かります。1 2 6 μ S以内なので正常に復号します。

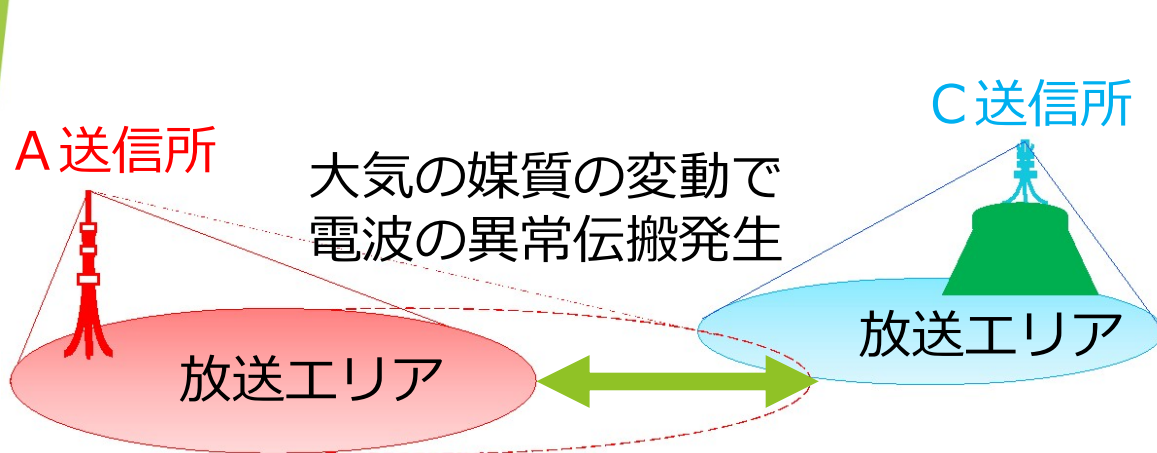
送信所・中継局と受信アンテナの距離が長距離となるエリアでは伝搬路や大気の媒質が気象条件などにより変動して、電波の異常伝搬が発生させます。この事象をフェージングといい春先から夏に目立って発生します。同一チャンネルのガードインターバルの126 μ Sを超えた他中継局の電波を受信してしまうためテレビが視聴出来なくなります。

A送信所の電波がフェージングによりC送信所のエリアまで届いてしまう事象

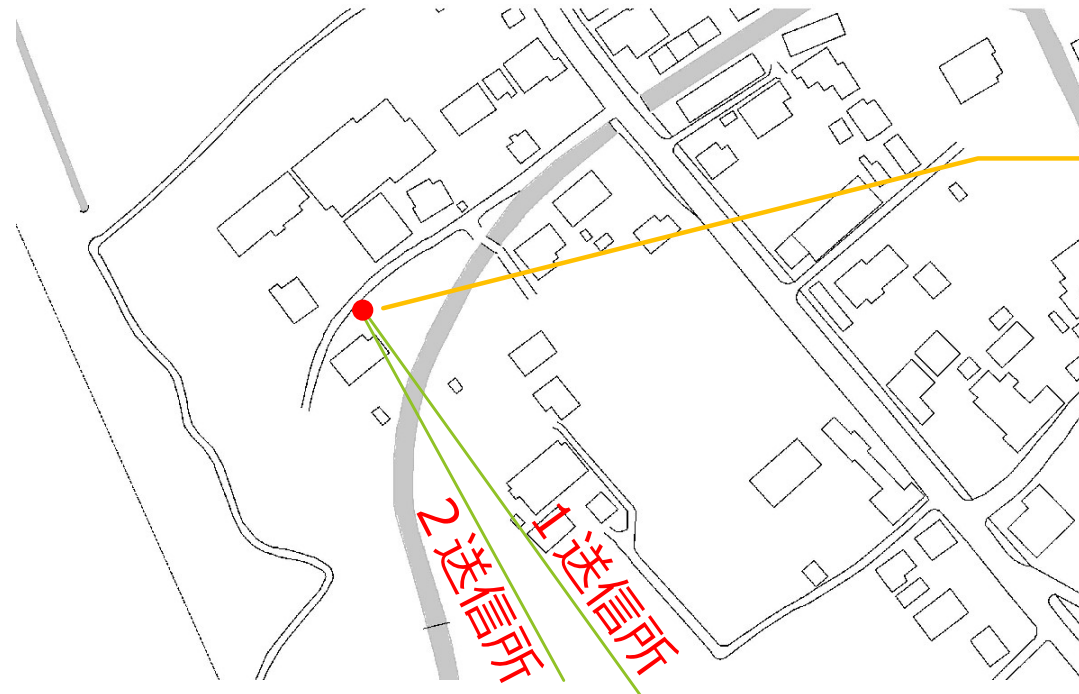
1送信所の電波は20 dB以上のレベル変動が発生しテレビは不定期に受信不能となりました。

一方、2送信所の電波は、変動は無く安定した受信となっていました。

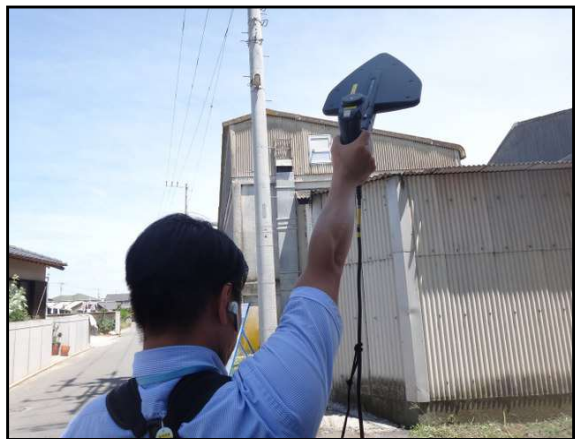
外来雑音調査中（屋外）

アンテナで本来受信を目的としたテレビ電波以外に
外来からの雑音が混入してしまい視聴障害が発生することがあります。
雑音源の多くは、電子機器や設備などの老朽化や故障が原因で発生します。
常時視聴出来ないなど常に雑音が発生していれば雑音源の特定が
容易に行えますが不定期に発生する雑音の場合は
発生する時間帯や曜日など電子機器などの可動時間が原因究明の
ポイントになります。

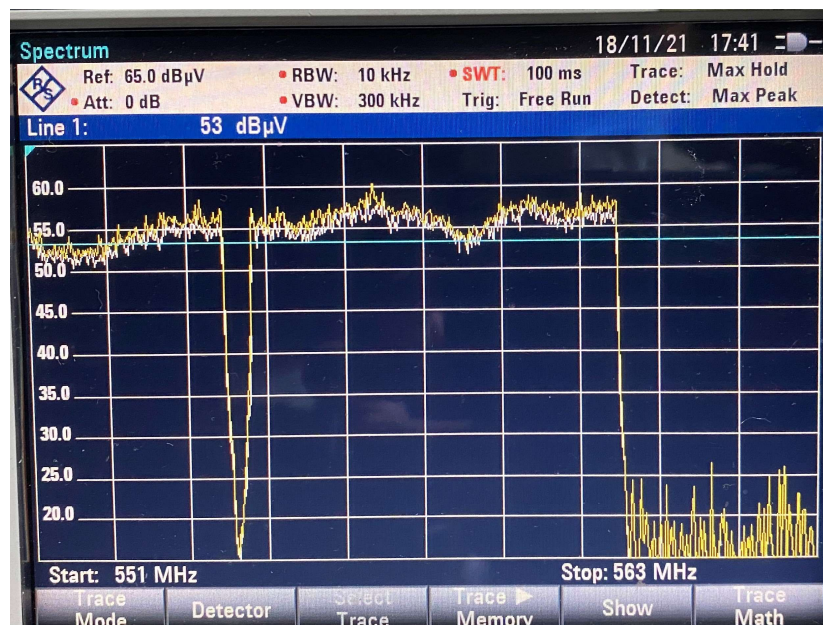
スペアナの波形は、UHF 27chのOFDM波形です。

左側の正常時の波形に対して右側は雑音源となっていた自動車を

Aアンテナの前に停車してエンジンをかけている時の波形です。

正常時のAアンテナのスペアナ波形
中央 UHF 27ch
OFDM波形

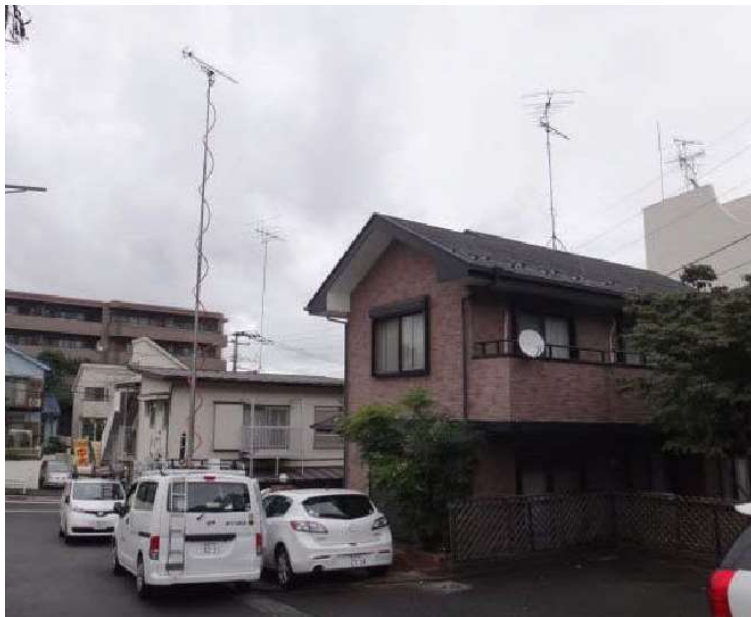
電測車で測定中

特定のエリアで地上デジタルテレビ放送が数軒視聴出来なくなったと問い合わせがあり現地調査に入りました。

調査対象のお宅は、個別アンテナ受信をしている戸建て住宅でした。アンテナの劣化などでは無く近隣一帯で視聴障害が発生しており妨害電波などの可能性があります。

電測車などによる路上調査でもテレビ視聴が出来ませんでした。
