電気通信事故検証 報告書
（令和4年9月4日発生した
楽天モバイル株式会社による重大事故）

令和 5 年 1 月
電気通信事故検証会議

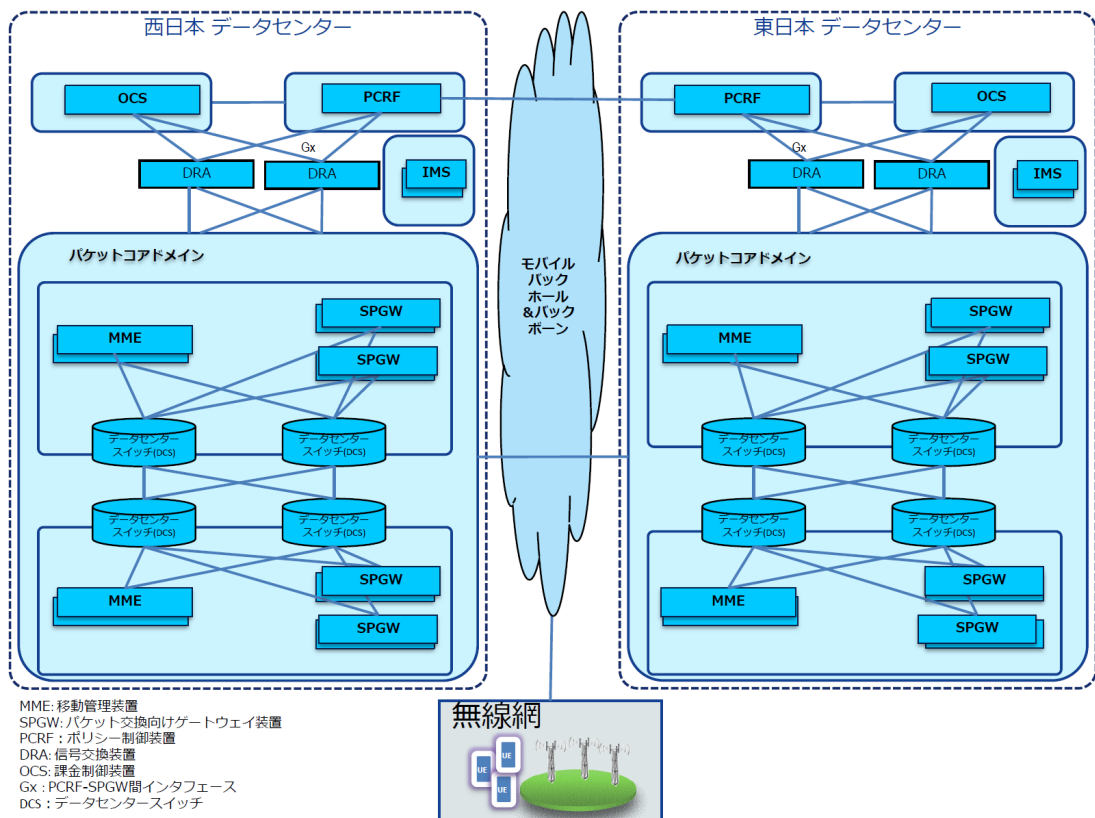
図 2-1 楽天モバイルにおける電気通信設備の構成

楽天モバイル株式会社によれば、同社の電気通信設備の構成は、図 2-1 のとおり、東日本セントラルデータセンターと西日本セントラルデータセンターで同じような設備構成が組み立てられており、西日本のセントラルデータセンターのパケットコアドメインに、移動管理装置 (MME)、パケット交換向けゲートウェイ装置 (SPGW) 等が構成されているが、一つ一つは物理的な構成ではなく、論理構成で両方が現用系という形で冗長が取られているとしている。さらに、西日本セントラルデータセンターと東日本セントラルデータセンターの両方もロケーションの冗長構成がとられており、2 段階の冗長構成が取られた形となっているとしている。

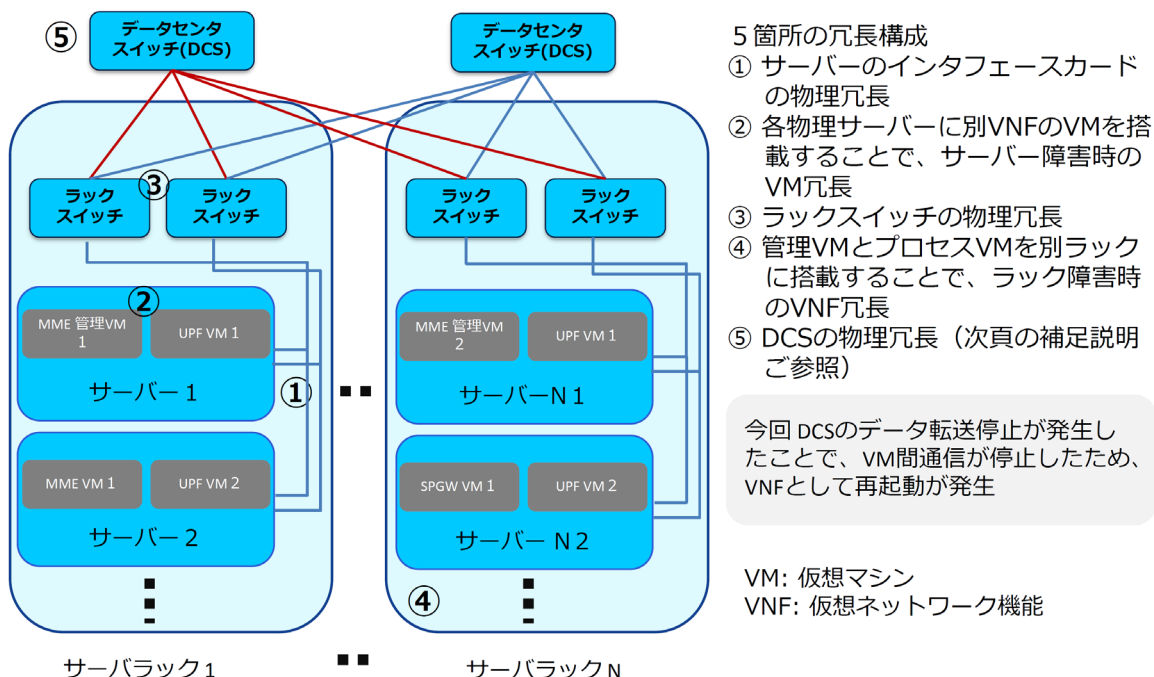
図 2-2 パケットコア仮想ネットワーク機能の冗長構成

また、同社は、図 2-2 のとおり、パケットコアドメインの1つのネットワークの中で、異なる5つの冗長構成を取っているとしている。具体的には、1つ目として、物理サーバーにネットワークのインターフェースカードがあり、これを冗長構成しているとしている。2つ目として、1台のサーバーが故障しても影響がないように、サーバーをまたいだ仮想マシン (VM) アプリケーションを配置す

る冗長構成を取っているとしている。3つ目に、ラックの中にそれぞれラックスイッチを2つ物理冗長で配置しているとしている。このラックスイッチが全てのサーバーにそれぞれつながっており、上位のデータセンタースイッチにもつながるという形になっているとしている。4つ目として、ラックをまたいだ仮想マシン（VM）を配置することで、万が一、電源系統の問題などによってラック全体が使えなくなった場合においても、他のラックでサービスを継続できるような、ラック冗長の構成を取っているとしている。5つ目として、データセンタースイッチ自体の冗長化を取っているとしている。

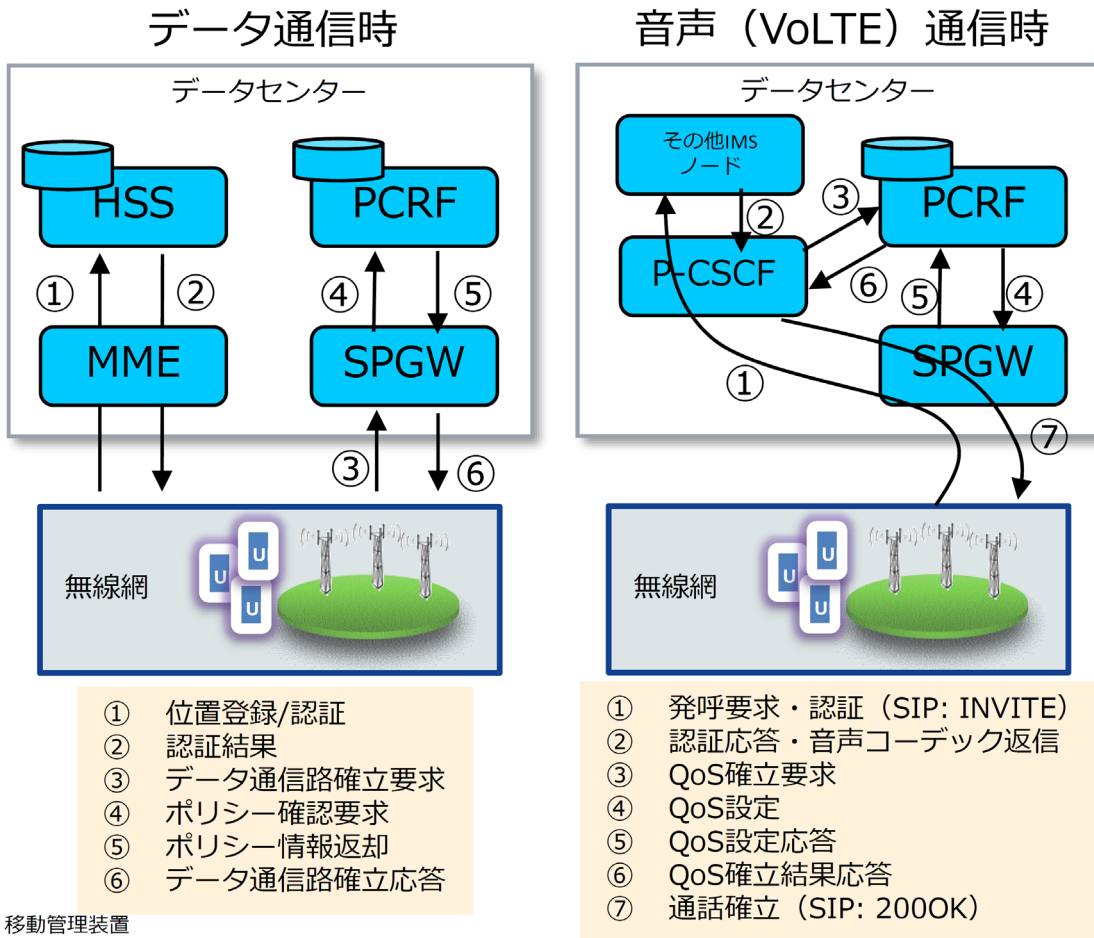
図 2-4 正常時の動作

楽天モバイル株式会社によれば、図 2-4 のとおり、正常時には、データ通信に関しては、移動管理装置 (MME) から加入者データベース (HSS) に位置登録要求を行い、位置登録の認証がなされた後、データ通信路の確立要求及び加入者データベース (PCRF) に対するポリシー確認要求を行い、データ通信路の確立がなされる。音声通信に関しては、利用者からの発呼要求に従って加入者データベース (PCRF) に対してサービス品質 (QoS) の確立要求がなされ、加入者データベース (PCRF) によりサービス品質 (QoS) の確立がなされた後、通話の確立がなされる。この際、正常時には、現時点の設計上、東日本及び西日本セントラルデータセンターにある加入者データベース (PCRF) のどちらか片側がダウンした場合でも、全加入者 (事故発生当時、MNO+MVNO 総契約回線数約 520 万) を処理できるように設計されており、当時、通常運用においては 30%程度の利用率で稼動していたとしている。
