電気通信事故検証 報告書
**(令和4年12月17日及び同年12月20日に
発生した株式会社NTTドコモによる重大事故)**

令和 5 年 3 月
電気通信事故検証会議

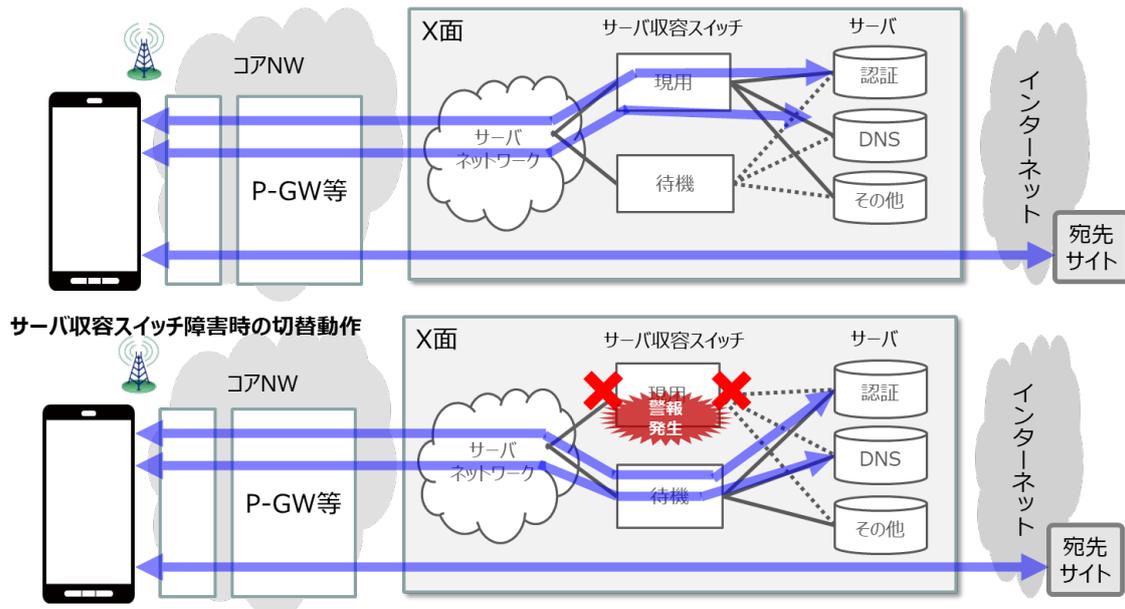
図 2-2 MAPS 内の構成及び正常時における通信の流れ

MAPS は、コアネットワーク（NW）と連携してインターネットのアクセスに必要な情報を端末へ返却し、端末とインターネットサイトとの経路を提供している。MAPS 内の設備は冗長構成になっており、サーバ收容スイッチが故障した場合、サーバネットワーク及びサーバはスイッチとの接続断を検知して通信の系を切り替える仕組みとなっている（図 2-2 参照）。

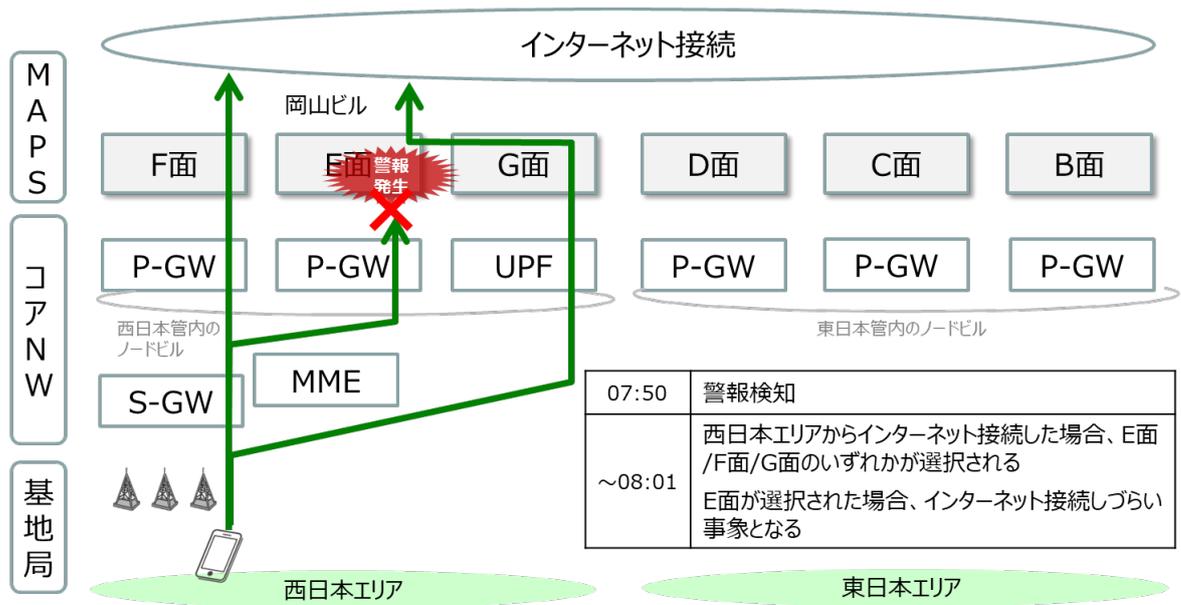
図 2-3 ネットワーク構成及び事故発生時における通信の流れ

E 面のサーバ收容スイッチの故障により、E 面に接続していたデータ通信サービスが利用しづらい事象が発生した（図 2-3 参照）。事故発生以前から E 面に接続されていた利用者については当該接続による通信が保持されるが、利用者による端末の電源 OFF/ON 等により他面へ迂回可能であった。

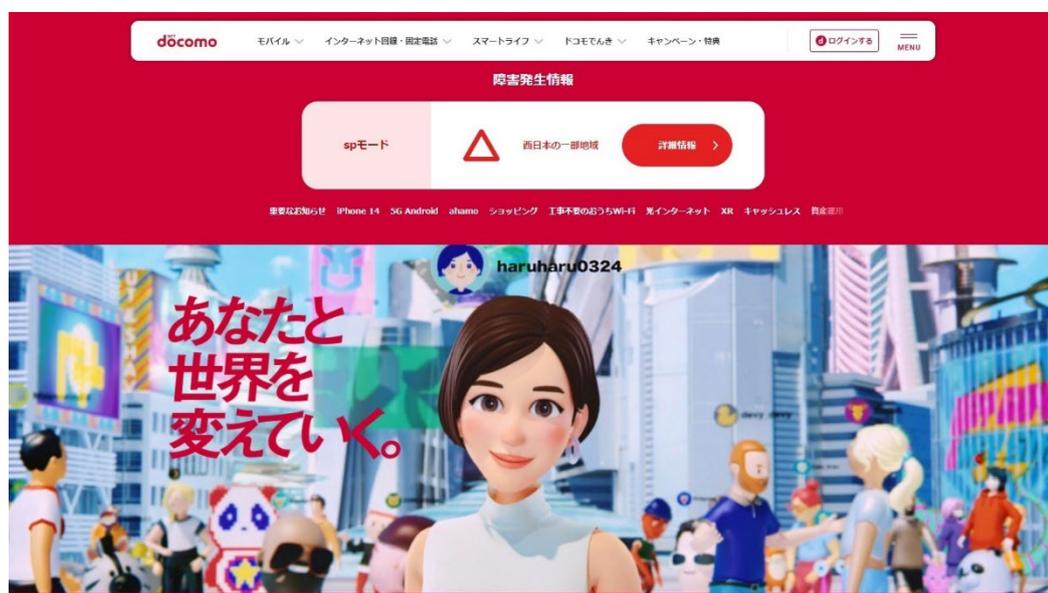
図 2-9 自社ホームページにおける利用者周知の状況①

NTT ドコモは、自社のホームページで、通信状況、発生原因、復旧見通し等の情報を掲載するとともに、報道機関への情報提供を行った。さらに、同ホームページにおいては、事故情報をトップページの分かりやすい位置及び大きさとリンクが掲載されていた(図 2-9 参照)とともに、状況に変化があった場合には都度情報の更

しかしながら、事故発生の一報の自社のホームページへの掲載が、事故発生後から 1 時間 22 分後であった状況に鑑みると、利用者に対して必要な情報が迅速に提供できていなかったと推定される。

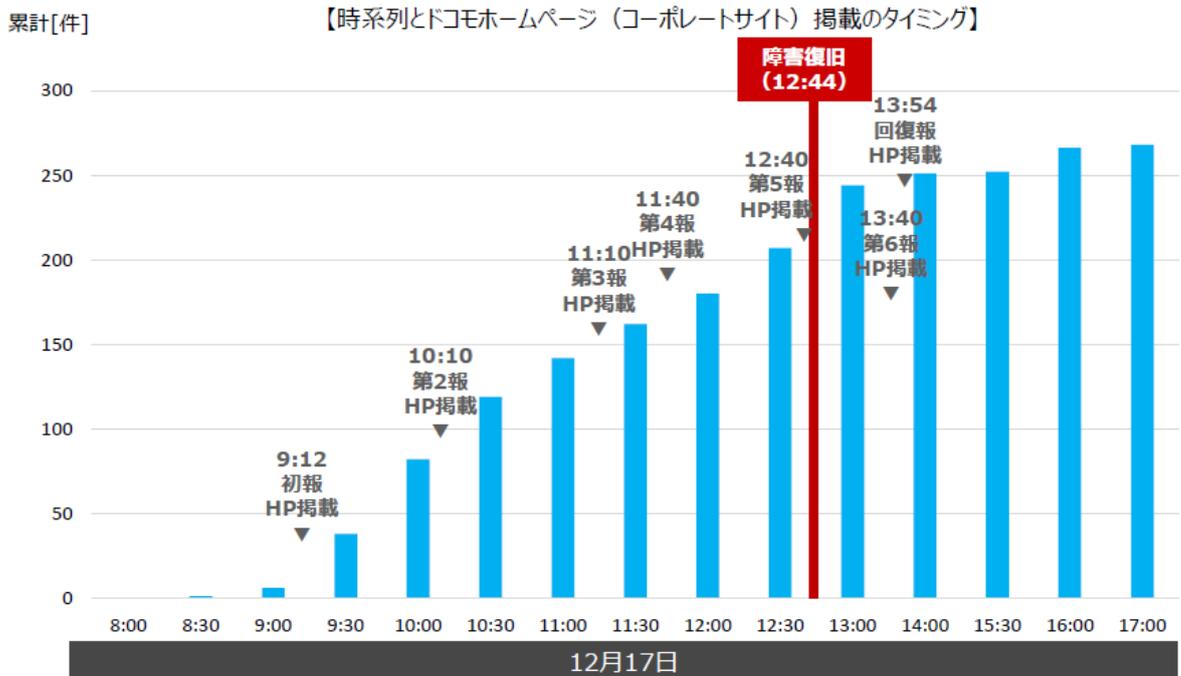
図 2-13 利用者からの問い合わせ件数の推移

なお、利用者からの問い合わせ件数は、データ通信が繋がらない状態となったことにより増加したが、障害復旧後には収束した(図 2-13 参照)。

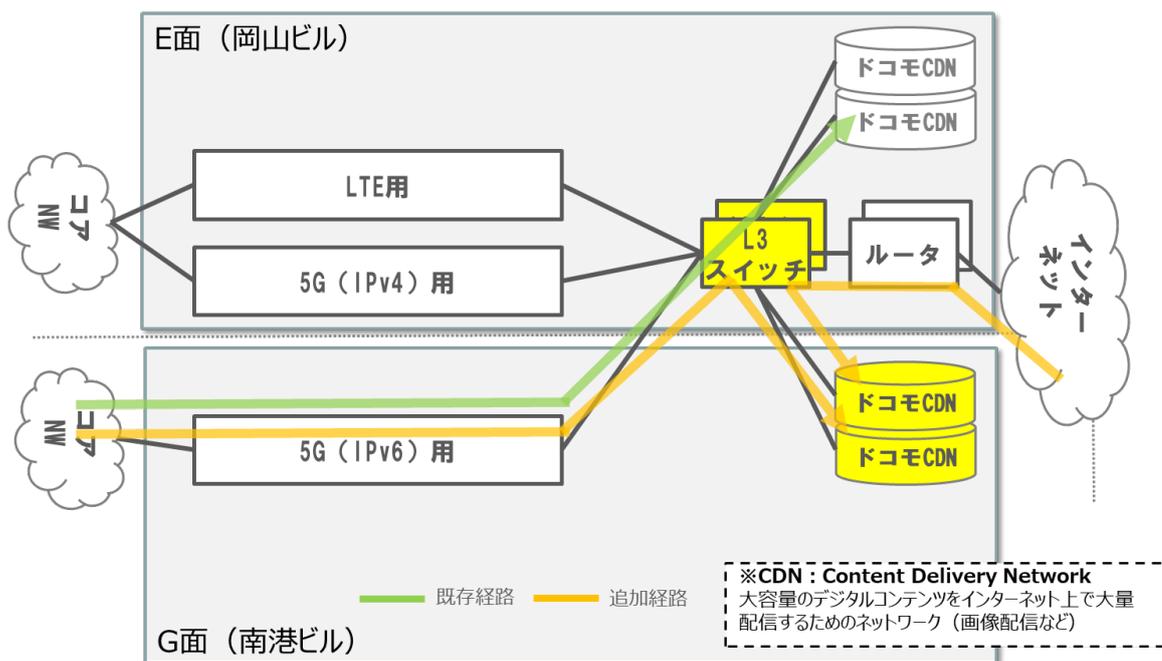
図 2-17 MAPS 内の構成及び CDN 増設工事におけるドコモ CDN 接続の流れ

12月20日未明にドコモCDNの増設のための設定作業を実施。南港ビルに増設したドコモCDNに関する経路情報をL3スイッチに対して追加することで、増設したCDNを利用した通信を可能とする予定であった(図2-17参照)。

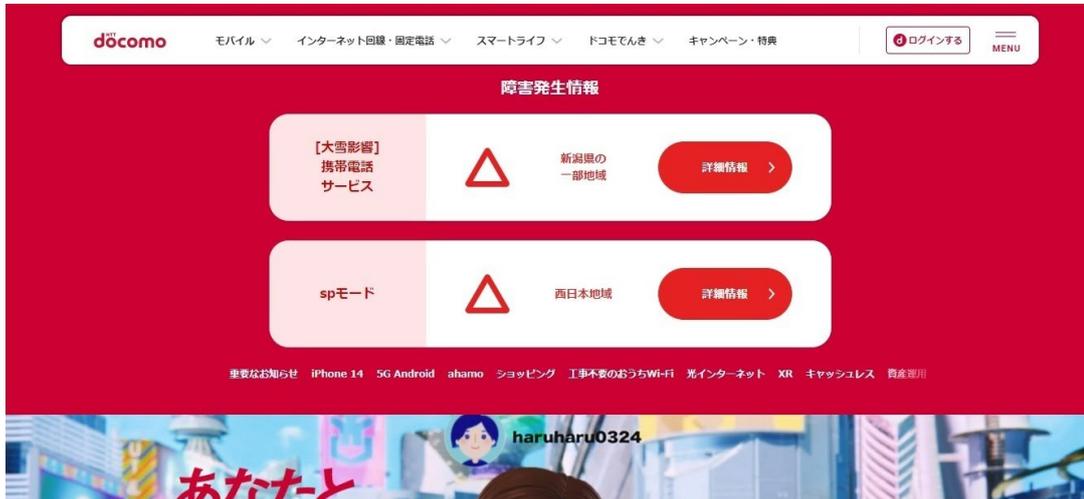
図 2-21 自社ホームページにおける利用者周知の状況①

NTT ドコモは、自社のホームページで、通信状況、発生原因、復旧見通し等の情報を掲載するとともに、報道機関への情報提供を行った。さらに、同ホームページにおいては、事故情報をトップページの分かりやすい位置及び大きさでリンクが掲載されていた(図 2-21 参照)とともに、状況に変化があった場合には都度情報の更新を行われた(図 2-22 及び図 2-23 参照)。これらは、利用者が必要な情報へアクセスしやすかった可能性が考えられるとともに、利用者が常に直近の状況を把握できた可能性が考えられることから、事故発生中における利用者への情報発信として適切であったと認められる。加えて、事故の収束から 3 日後には、調査結果の公表が行われ(図 2-24 参照)、利用者が事故による影響規模や原因を事故発生当日よりも詳細に把握できた可能性が考えられることから、事故収束後における利用者への情報発信として適切であったと認められる。なお、これらの取組は、本電気通信事故検証会議の下に設置された周知広報・連絡体制ワーキンググループにおいて議論された利用者視点に立った周知広報の在り方を先取りして実践していたものと認められることから、事故時における利用者への情報発信として適切であったと認められる。

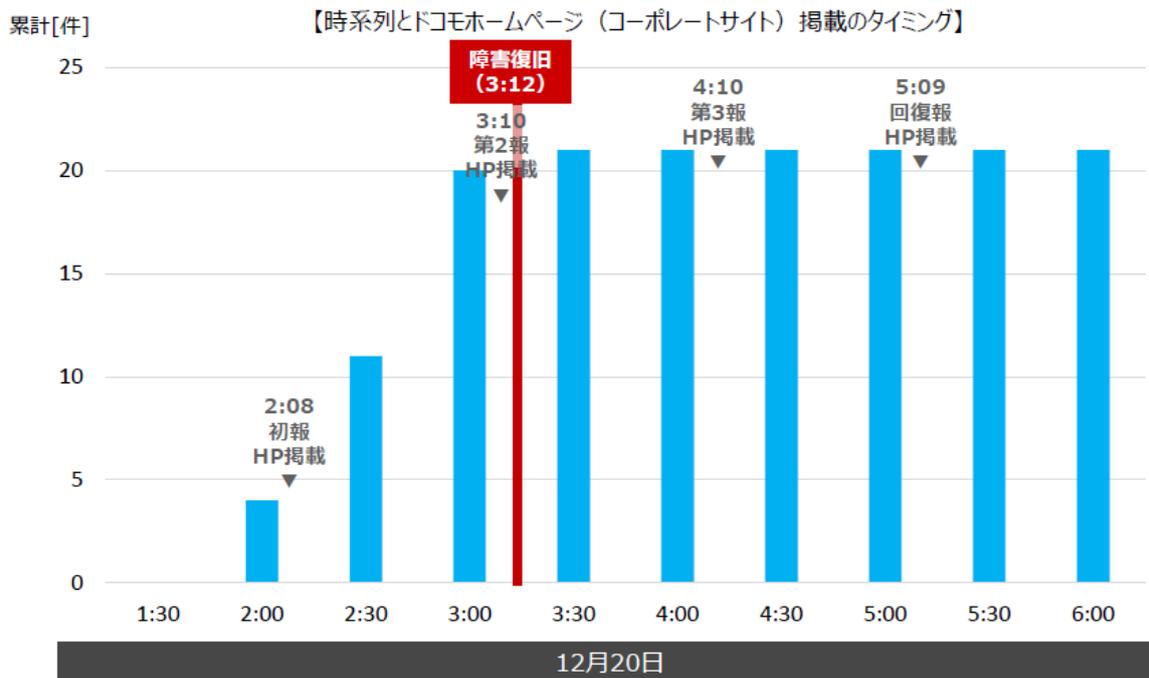
図 2-25 利用者からの問い合わせ件数の推移

なお、利用者からの問い合わせ件数は、データ通信が繋がらない状態となったことにより増加したが、障害復旧後には収束した（図 2-25 参照）。
