# 調光機能付きダウンライトLEDからのノイズが地上デジタルテレビへの受信障害

地上デジタルテレビの一部のチャンネルで受信障害が発生しているという相談を受け調査した結果、調光機能付きダウンライトLEDからのノイズが原因であると特定し、障害源を排除しました。

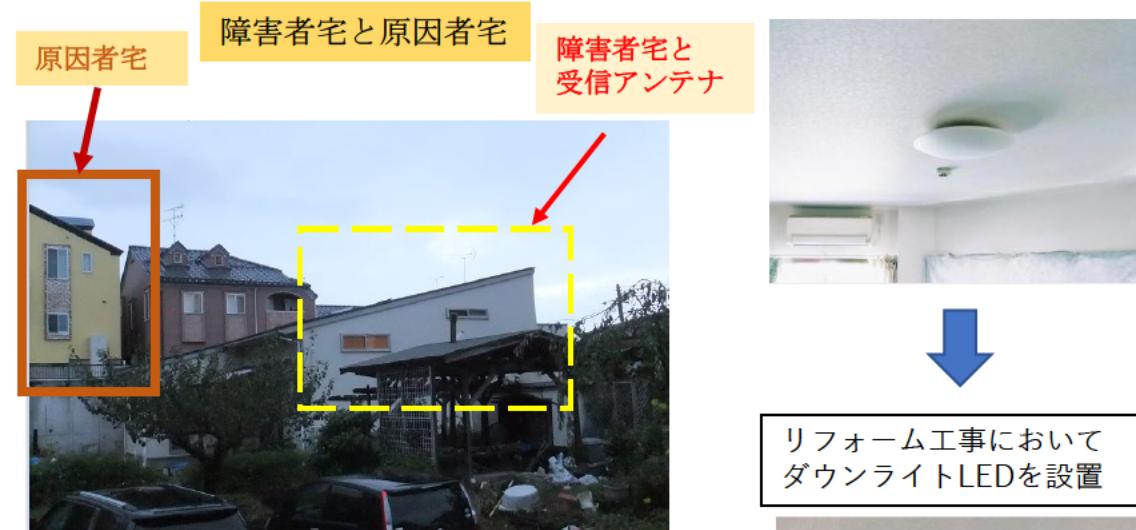
- 相談者宅の周辺3軒において、障害の有無を確認したところ、相談者宅とその隣の住宅においても同様の障害が発生することが判明。  
相談者宅横の市道にて測定したところ地デジチャンネル（530MHz～536MHz）の受信レベルを超えるノイズ波形を確認。周辺においてノイズが強く入感する方向を数地点で確認したところ、相談者宅より数メートル離れた場所にある住宅から発射されていると特定。  
原因者宅の住宅内で調査したところ、今年4月にリフォームした際に新たに設置された調光機能付きダウンライトLEDからのノイズが障害原因であると判明。

- 障害対策として、350MHzから550MHzにおいてノイズが大きく軽減された改良型ダウンライトLEDにすべて交換したところ受信障害は無くなった。
