重要無線通信等への特異事例

平成24年4月

中国総合通信局

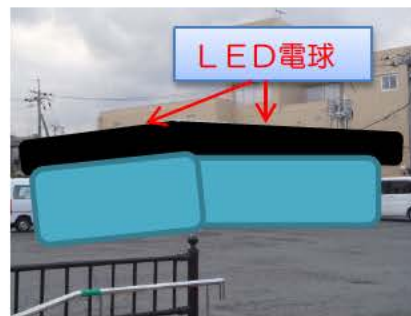
平成24年1月に島根県益田市のコンビニエンスストアから駐車している特定の車種のキーレスエントリーが使用できなくなるとの申告を受けて調査した結果、同店の照明をLED電球に取替えたことが原因であることを特定した。

同店の照明工事を請負った施工業者に状況を説明し雑音対策の依頼を行う。
 施工業者とLED電球の製造業者で、調査を行い対策を実施。
