# 重大事故の発生状況及び再発防止策（令和2年度）

令和3年5月  
情報流通行政局  
放送技術課

# 令和2年度 重大事故の発生状況（地上放送、衛星放送）

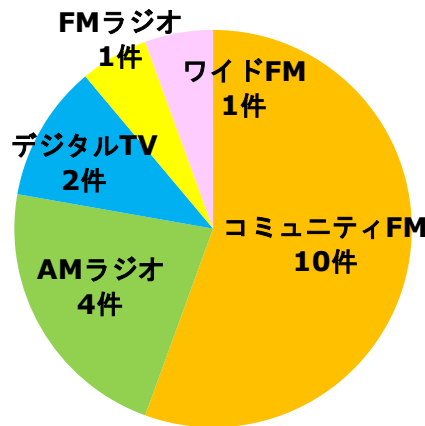
### 地上放送 18件

- 設備故障・回線障害12件
- 人為的要因2件
- 自然災害(その他、他者要因含む)4件

[放送の種別ごとの重大事故の発生件数]  
(令和2年度 地上放送)

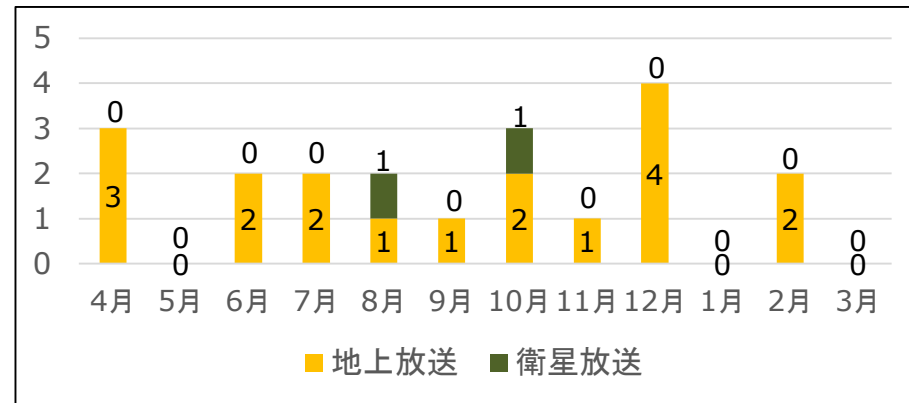
[月ごとの重大事故の発生件数]  
(令和2年度 地上放送・衛星放送)
