放送停止事故の発生状況に関する 最近の傾向等について

令和5年3月23日

総務省 情報流通行政局 放送技術課

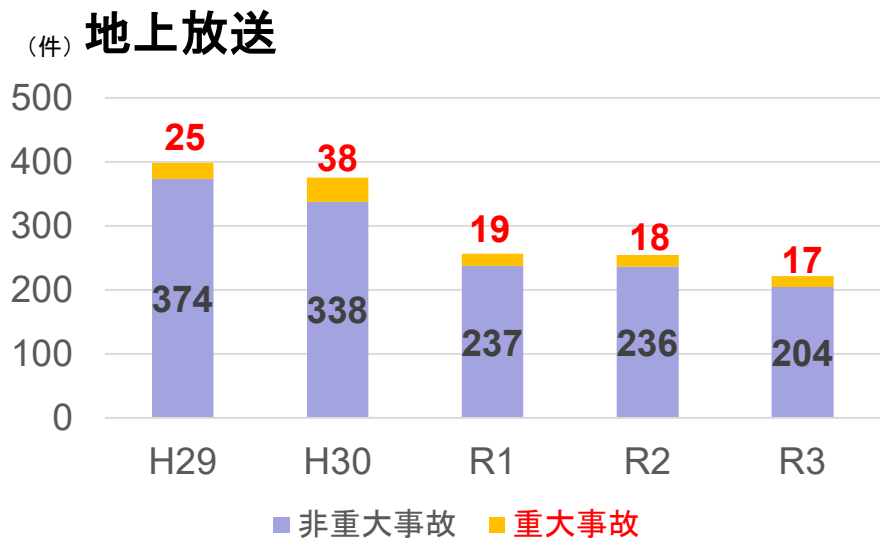
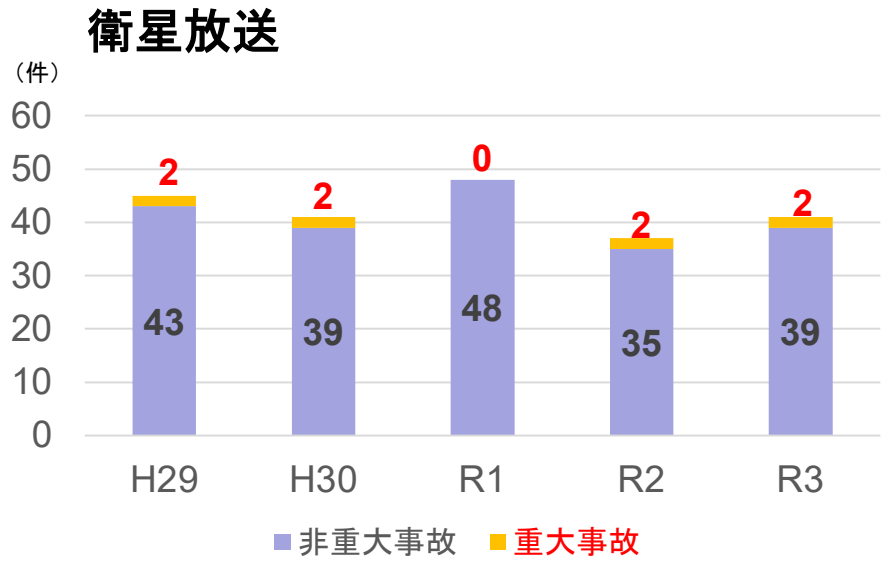
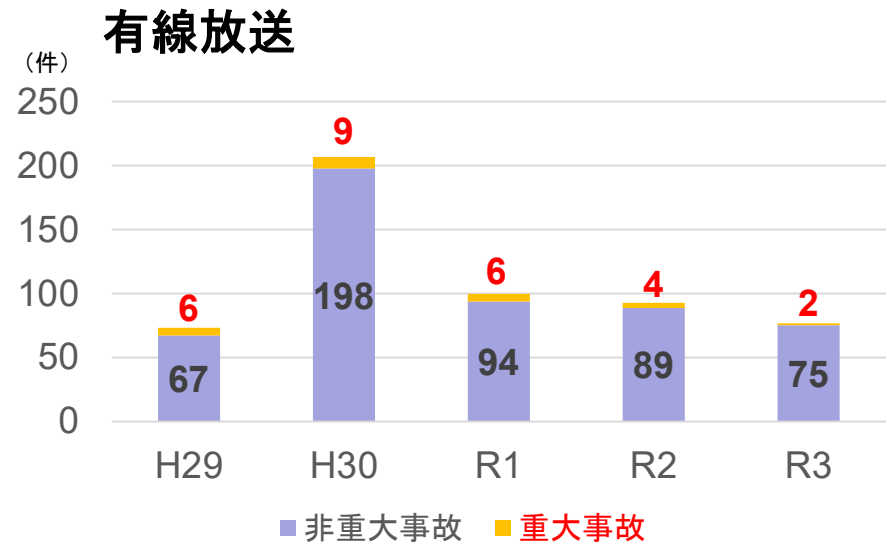
放送停止事故の発生状況(H29~R3年度)

- ✓ 令和3年度の放送停止事故の発生件数は、339件（地上放送221件、衛星放送41件、有線放送77件）であった。
- ✓ 地上放送・衛星放送における発生件数は、平成23年度から集計を始めて以来過去最少であった。また、重大事故の発生件数は19件であり、地上放送・衛星放送の放送停止事故全体の約7%を占める。
- ✓ 有線放送について、令和3年度は令和2年度に比べて発生件数が減少している。

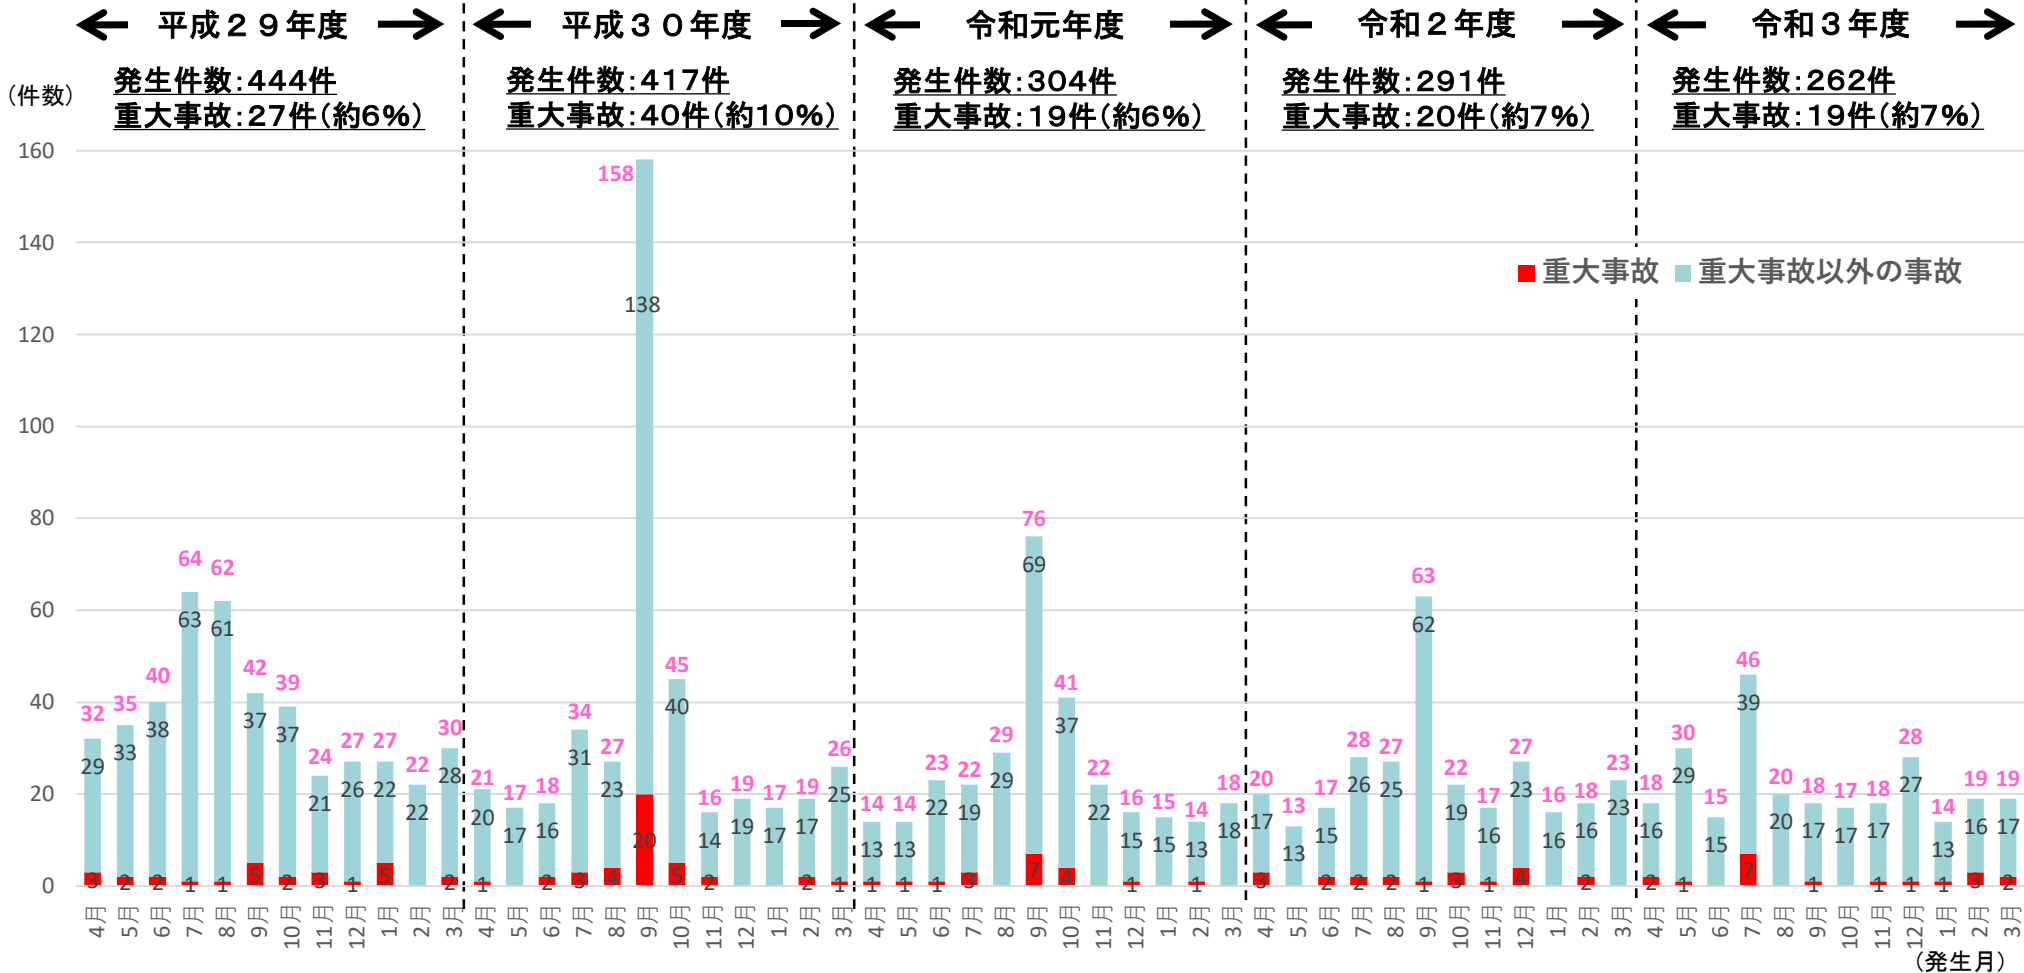
放送停止事故の発生状況(H29~R3年度、月ごと) <地上・衛星>

- 令和3年度における放送停止事故の発生件数※2は262件であり、平成23年度から集計を始めて以来過去最少である。
- 令和3年度における重大事故の発生件数は19件であり、放送停止事故全体の約7%を占める。
- 7月に自然災害等に起因して年間で最も多い46件の放送停止事故が発生。重大事故の発生件数も年間最多の7件である。

※2 ・同一地域で同一時間帯に発生した降雨減衰等に起因した障害は、1件として計上。
 ・同一局所で同一原因により断続的に発生した障害は、復旧までの累積時間を障害の時間とし、1件として計上。
 ・複数事業者の設備が同一箇所に設置されている場合、当該箇所が発生した障害は、1件として計上。

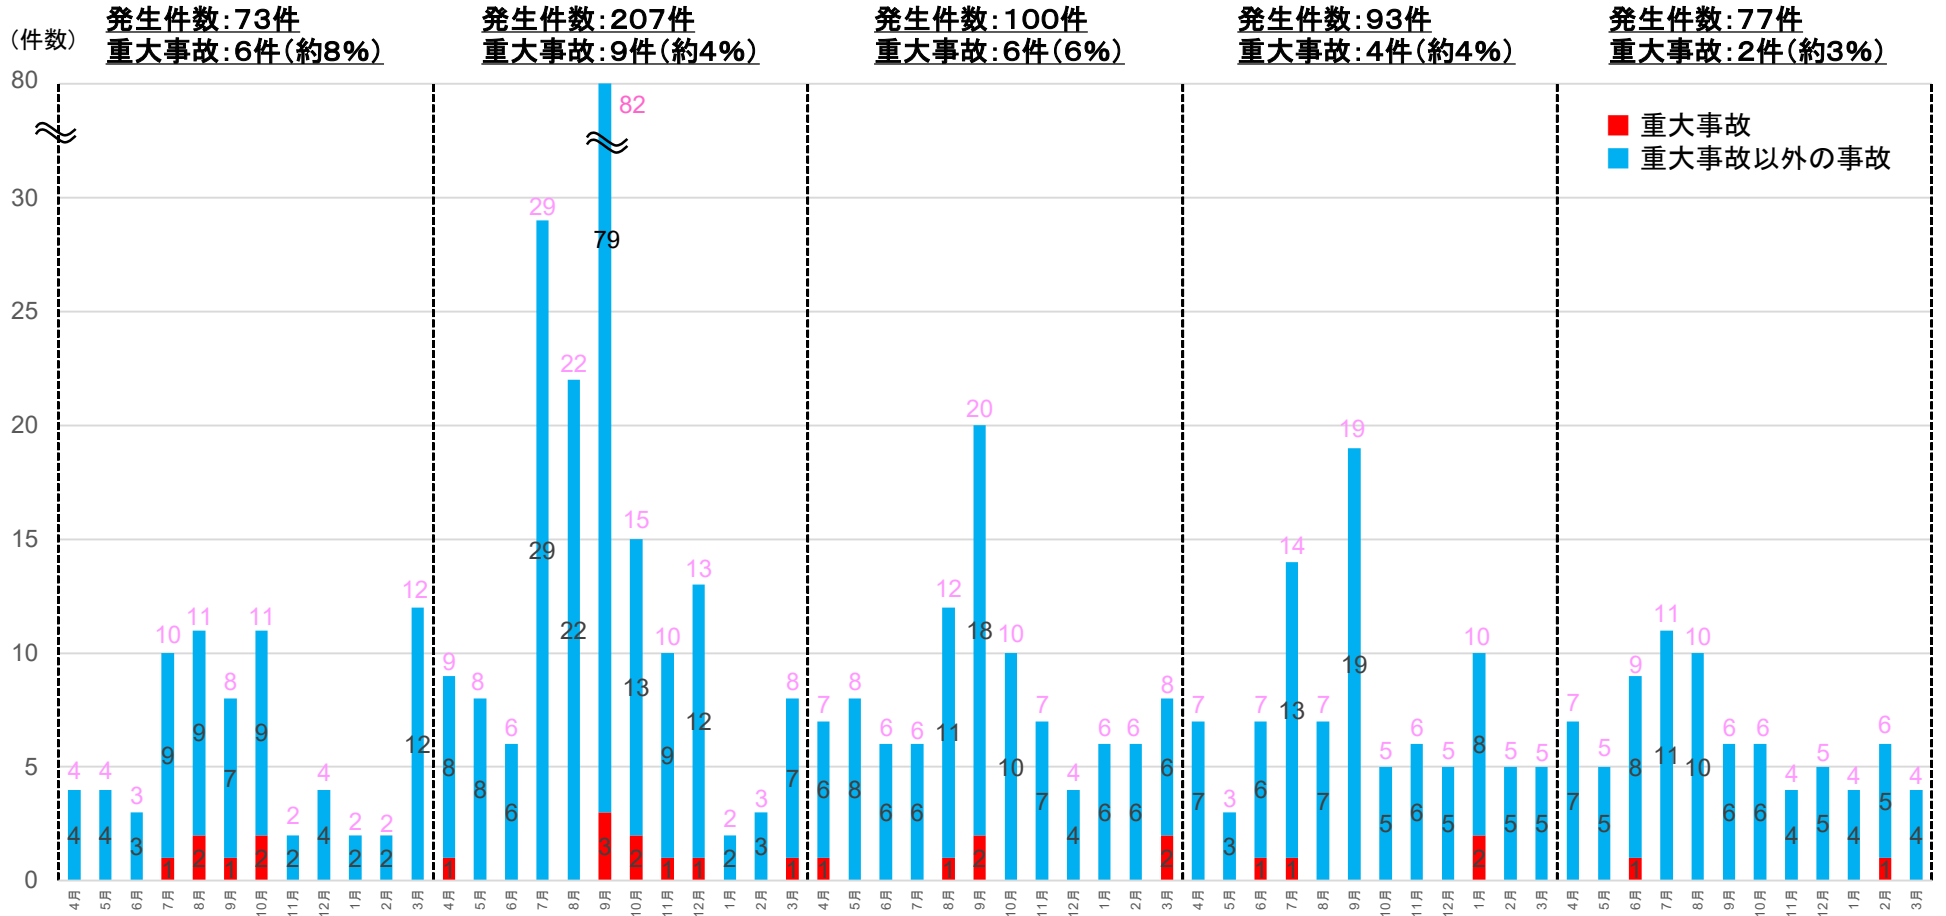
放送停止事故の発生状況(H29~R3年度、月ごと) <有線一般放送>

- 令和3年度における停止事故※1の発生件数※2は77件であり、このうち重大事故※3は2件で全体の約3%となっている。
- 令和2年度に比べて停止事故発生件数は減少しており、重大事故件数は直近5年間で最少となっている。

※1 報告対象となる事故は、放送法施行規則別表第49号に基づき以下のいずれにも該当するもの。
 ・ 放送の停止を受けた利用者の数が500以上又は利用者の過半数に影響が及ぶもの
 ・ 放送の停止時間が2時間以上のもの
 ※2 複数事業者又は複数設備にわたって同時に発生した事故は1件として計上。ただし、重大事故とその他の事故が同時に発生した場合は別々に計上。
 ※3 重大事故は、放送法施行規則第157条に基づき以下のいずれにも該当するもの。
 ・ 放送の停止を受けた利用者の数が30000以上
 ・ 放送の停止時間が2時間以上のもの

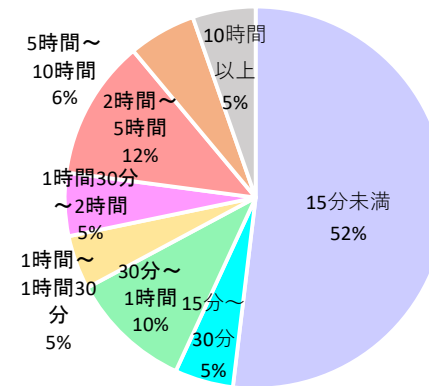
令和3年度
放送停止事故の継続時間

- ✓ 全放送停止事故のうち、約52%が「15分未満」で復旧している。
- ✓ 放送停止の継続時間が10時間以上の事故は全体の約5%発生しているが、令和2年度(全体の約8%)と比較すると大幅に減少した。これは、令和3年度に大型台風等の大規模自然災害が少なかったことが主な要因と考えられる。
- ✓ 放送停止事故の発生原因としては、設備故障が全体の約35%と最も多く、次いで自然災害が全体の約27%となっている。

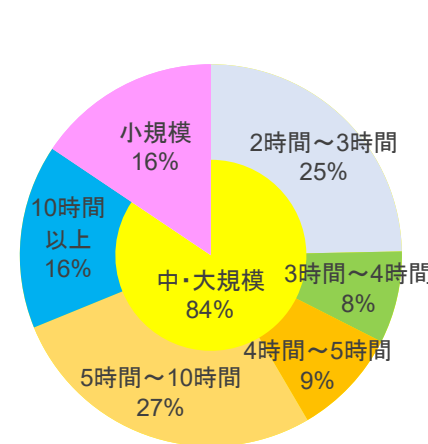
令和3年度
放送停止事故の継続時間
(設備規模別)

- ✓ 令和3年度は、5時間～10時間の停止事故が最も多い。また、令和2年度に比べ、5時間以上継続する事故の割合が減少している。
- ✓ 発生原因は設備故障によるものが最も多く、次いで自然災害による停止事故が多い。

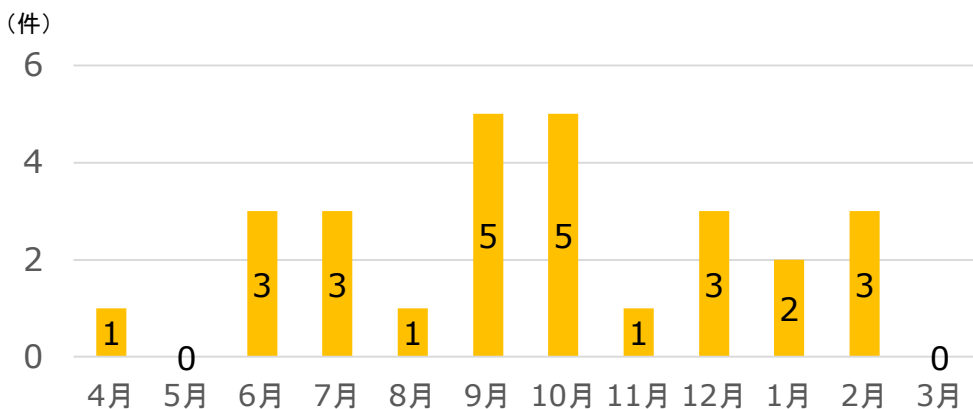
[月ごとの重大事故の発生件数]

令和4年度 重大事故（地上放送）：**27件**（令和5年3月15日時点）※今後の精査の結果、件数等が変動する場合があります。

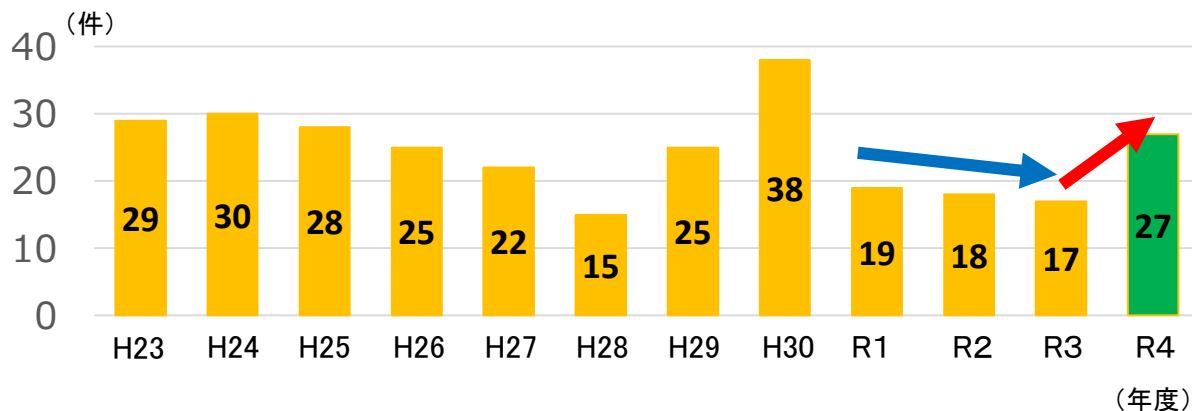
重大事故発生件数の推移

- 令和元年度～令和3年度は大規模自然災害が少なく、地上放送の重大事故発生件数は減少傾向にあった。
- 令和4年度の重大事故発生件数は、近年の約1.6倍に急増。特に、コミュニティFMの重大事故発生件数が増えている。
(令和3年度：7件→令和4年度：17件)
- 夏から秋にかけての重大事故については台風等の影響による増加も含まれる。

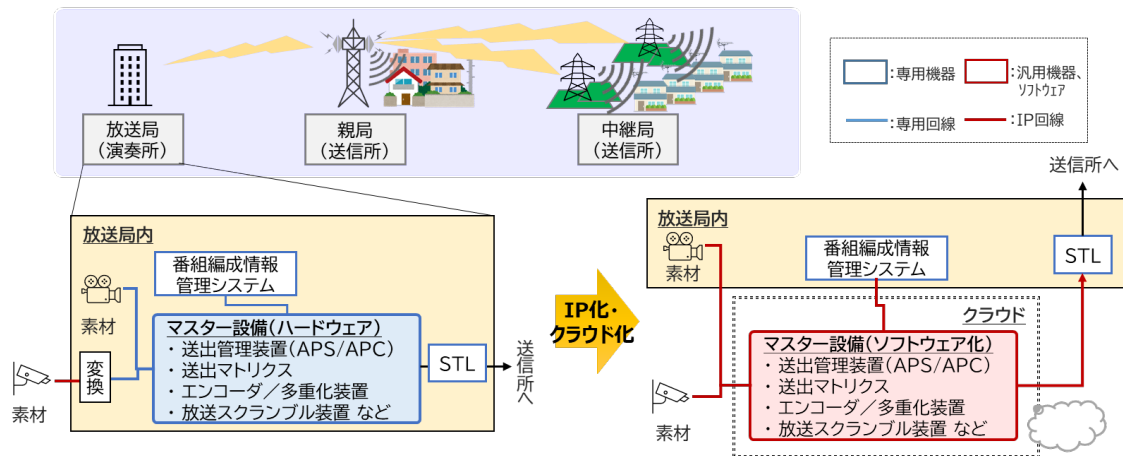
■ IP化・クラウド化のイメージ

● 放送設備の外部ネットワークへの常時接続、設置場所及び維持・管理の様態の変化により、安全・信頼性に関する新たな技術課題が生じることを想定
