# プラントにおけるドローン活用事例集

石油コンビナート等災害防止3省連絡会議  
(総務省消防庁、厚生労働省、経済産業省)

経済産業省委託事業「平成30年度新エネルギー等の保安規制高度化事業」の中で、JXTGエネルギー株式会社根岸製油所においてドローン活用実証実験を実施した。本実験に関する内容や実験に際してのリスクアセスメント・リスク対策、実験結果について示す。

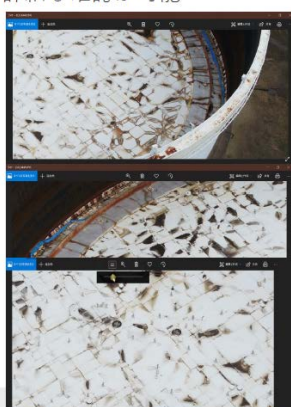
撮影画像は倍率を変更することで詳細な確認が可能

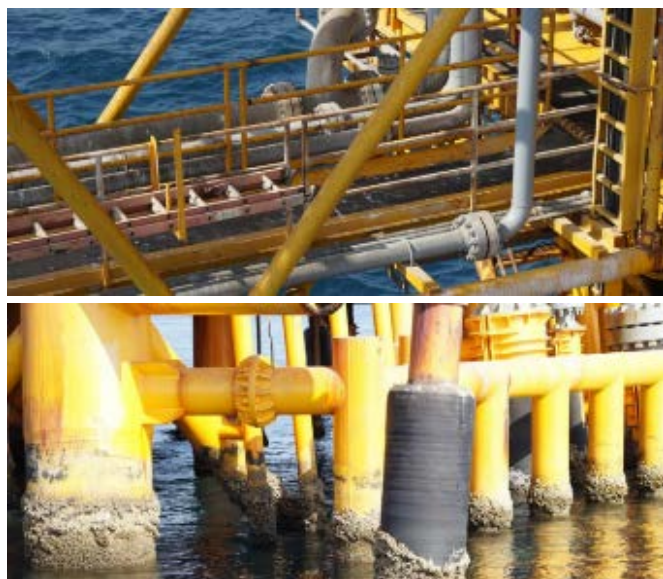
## ドバイ石油

ドバイ石油社において、オフショア設備のライザー、フレアスタック、及び橋の検査にドローンが用いられている。

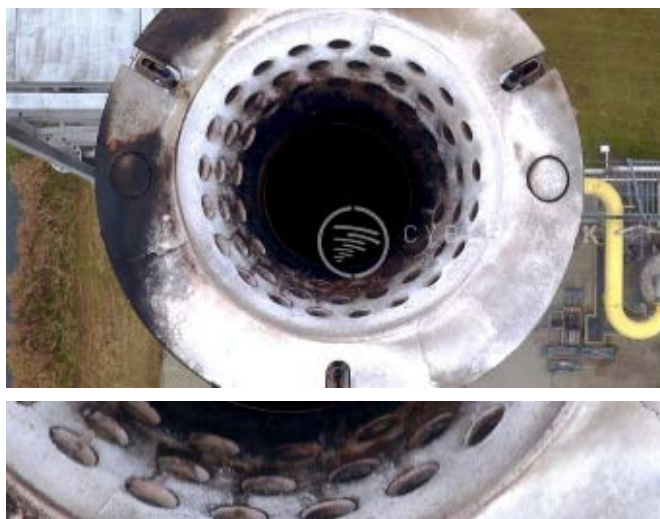
## SHELL

SHELL社のオランダにあるMoerdijk化学プラントでは、フレアスタック検査のためにドローンを用いた。

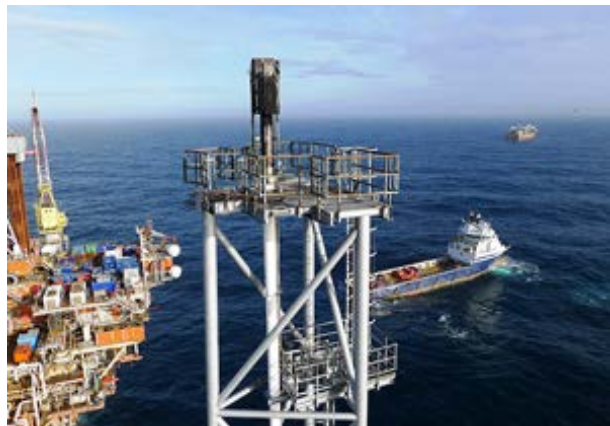
## Chevron

Chevron社では、北海の、Captain油田及びAlba油田において、ドローンを使用してフレアスタックを監視している。他にドローンによるパイプライン等の監視を検討している。また、ドローンに搭載した赤外線カメラ映像が、油流出時の海水と油の区別に有用であることを実験で確かめている。

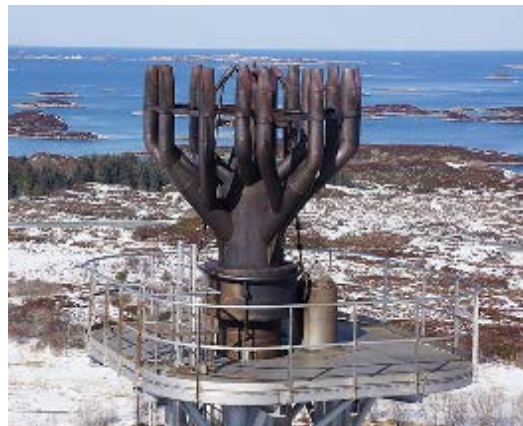
## SHELL

SHELL社では、ノルウェーのOrmen Langeガス処理工場でフレアスタックや、高いタワー等の高所にある設備、及びオフショアオイルリグ等の検査にドローンを使用している。

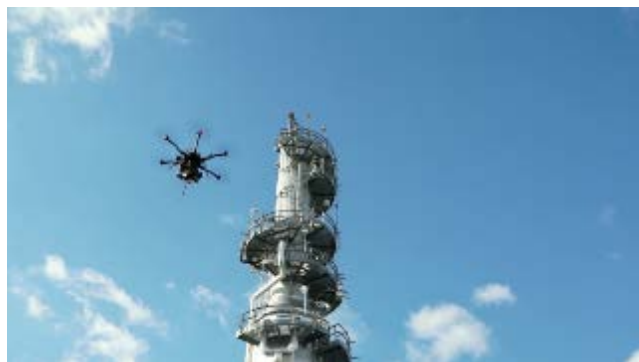
## BP

BP社では、米国インディアナ州にあるWhiting製油所において、フレアスタックを点検するためにドローンを導入した。他にアラスカのパイプラインの監視にドローンを用いる実験も実施済み。パイプライン検査においては、霜によって傷つき、修復を要している場所を特定するためや、油流出への対応業務等に活用される。
