# プラントにおけるドローン活用事例集 Ver2.0

2020年3月

石油コンビナート等災害防止3省連絡会議  
(総務省消防庁、厚生労働省、経済産業省)

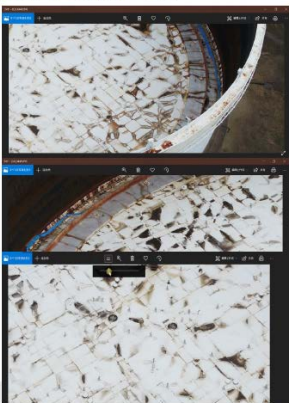
撮影画像は倍率を変更することで詳細な確認が可能

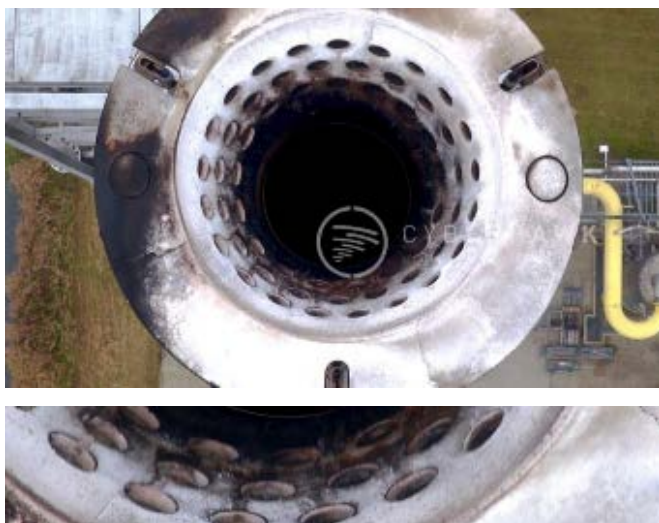
(②)

SHELL社のオランダにあるMoerdijk化学プラントでは、フレアスタック検査のためにドローンを用いた。

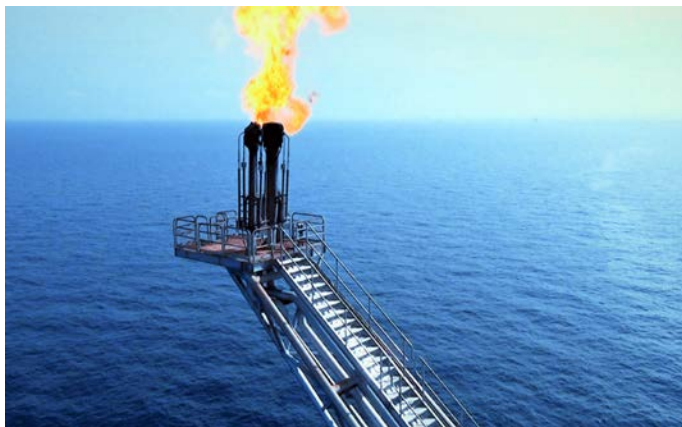
Sky Future社（プラント点検会社）では、マレーシアの主要な石油・ガス田において、運転停止前の検査として、2つのフレアチップの状態を把握するために、ドローンによる事前点検を実施した。
