重大事故発生件数の推移

令和3年度 地上放送における重大な事故の発生状況と再発防止策 ①

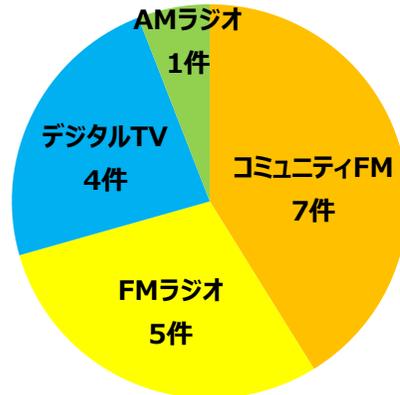
令和3年度 重大事故の内訳

地上放送 17件

- 設備故障 9件
- 人為的要因 4件
- 自然災害 4件

衛星放送 2件

- 人為的要因 2件

[放送の種別ごとの重大事故の発生件数]
(令和3年度 地上放送)

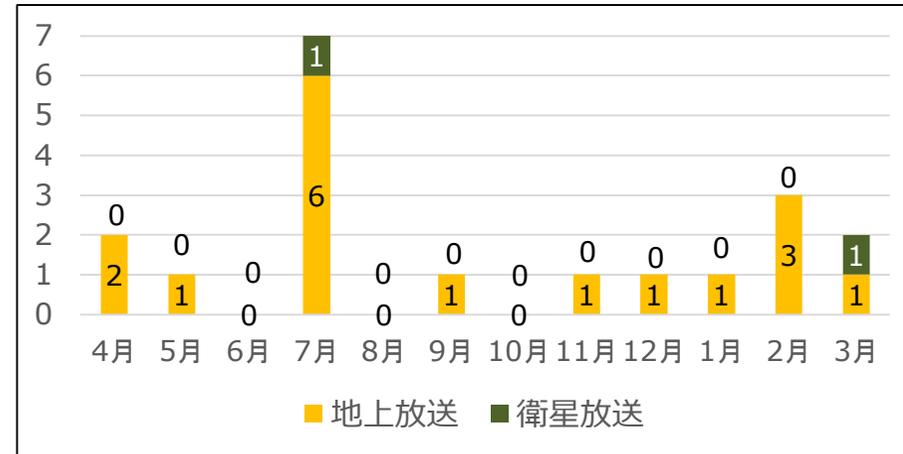
[月ごとの重大事故の発生件数]
(令和3年度 地上放送・衛星放送)
