# 令和6年度 電気通信事故に関する検証報告

令和7年12月

電気通信事故検証会議  
事務局

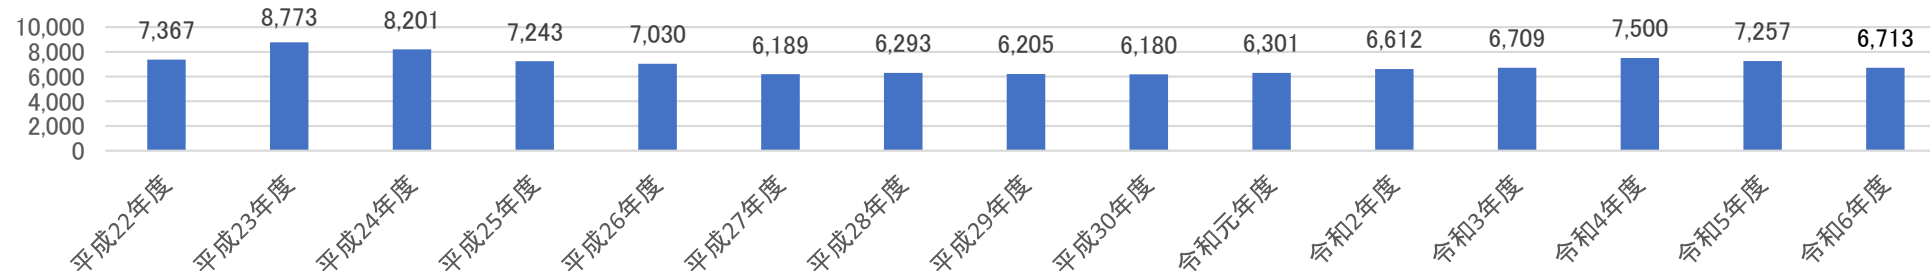
## ■ 事故発生件数（詳細な様式による報告分）の年度ごとの推移※5

※5 電気通信事業報告規則第7条の3に定める事故について、平成22年度より、報告内容の統一化・明確化等を図るため、新たな詳細な様式への変更等が行われている。また、電気通信事業法施行規則第58条第2項に定める事故について、電気通信サービスの多様化・高度化・複雑化等に伴い、それまでのサービス一律の報告基準（影響利用者数3万以上かつ継続時間2時間以上）から見直しが行われ、平成27年度からはサービス区分別の基準に基づき報告が行われている。

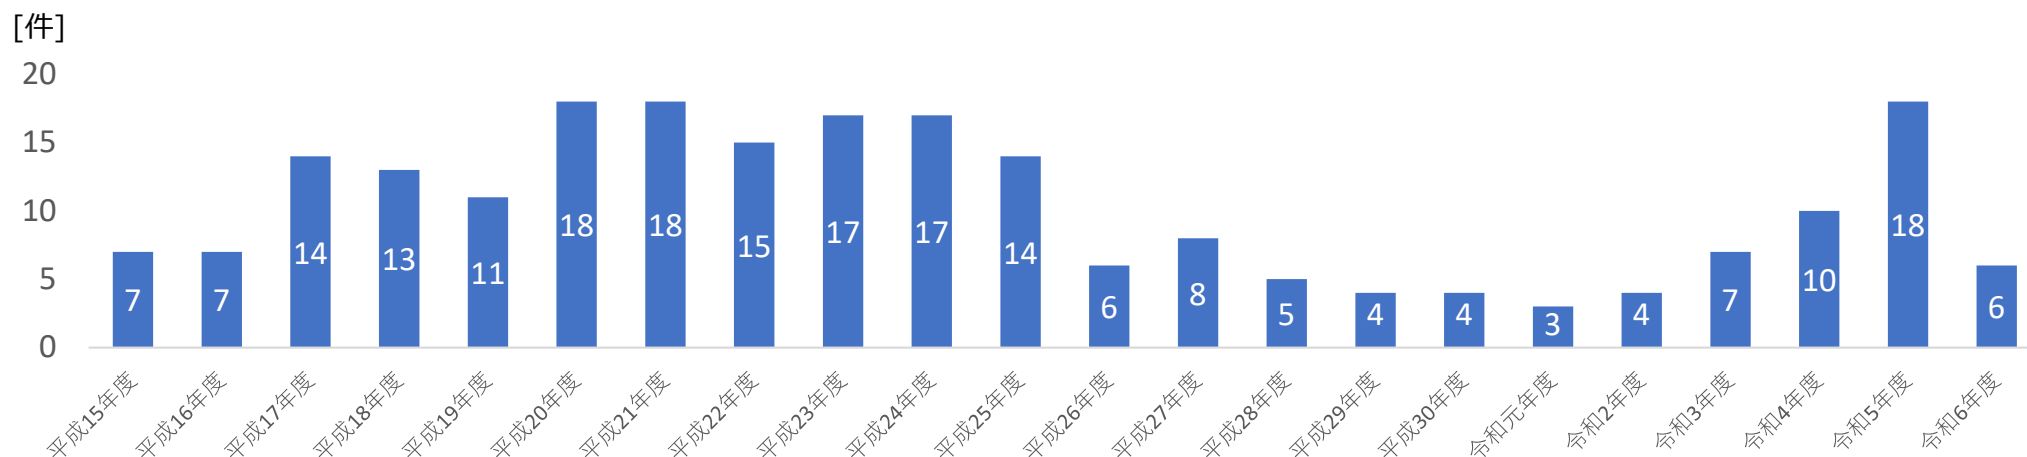
### 【電気通信事業法施行規則第58条第2項に定める事故発生件数の推移】

※ 報告件数。なお、電気通信事業法施行規則第58条第2項に定める事故について、平成20年度から、電気通信役務の品質が低下した場合も該当することとなり、さらに、平成27年度から、電気通信サービス一律から電気通信サービスの区分別に該当する基準が定められており、年度ごとの推移は単純には比較できない。

- 令和6年度に、影響利用者数が100万人を超える重大な事故は1件発生した。また、電気通信事業法施行規則第58条第2項に定める事故の発生件数は6件と、前年度の18件から12件減少している。
- 主な事例は、誤ったコマンド投入（人為要因）によるもの、衛星の不具合（外的要因）によるもの、ソフトウェアのバグに起因する事故が他の事業者にも影響を与えた（人為・外的要因）もの等であった。

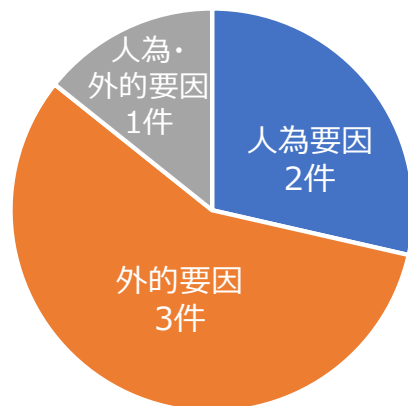
### 【令和6年度に発生した電気通信事業法施行規則第58条第2項に定める事故の発生原因】

- ・人為要因  
工事時の作業ミスや機器の設定誤り等の主に人為的な要因により発生した事故
- ・外的要因  
他の電気通信事業者の設備障害等による自己の電気通信役務の提供の停止又は品質の低下、道路工事・車両等によるケーブル切断等の第三者要因、停電、自然災害、火災や送信型対電気通信設備サイバー攻撃を原因とする、主に当該電気通信事業者以外の要因により発生した事故

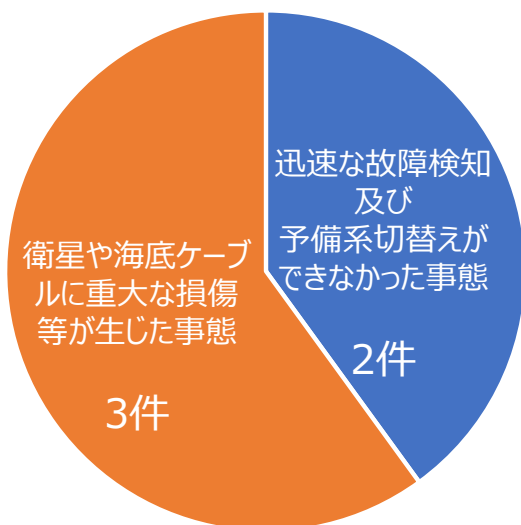
【発生した事態】

- 令和6年度において、**令和6年度における電気通信事業法施行規則第58条の2に定める事態（令和5年6月施行）は5件発生。**
- 具体的には、設備故障の発生を速やかに覚知できず予備系設備へ速やかに切り替えることができなかったものが2件、衛星や海底ケーブルに重大な損傷等が生じたものが3件発生した。
- また、これらの事態のうち、設備要因によるものが2件、外的要因によるものが3件であった。

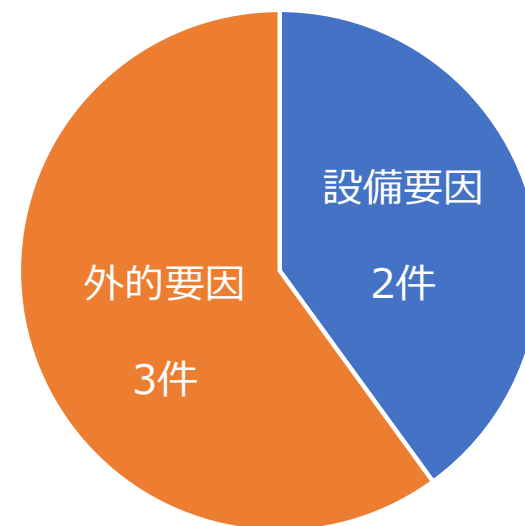
【発生原因】

## ・設備要因

自然故障（機器の動作不良や経年劣化等）、ソフトウェア不具合等の主に設備的な要因により発生した事故

## ・外的要因

他の電気通信事業者の設備障害等による自己の電気通信役務の提供の停止又は品質の低下、道路工事・車両等によるケーブル切断等の第三者要因、停電、自然災害、火災や送信型対電気通信設備サイバー攻撃を原因とする、主に当該電気通信事業者以外の要因により発生した事故

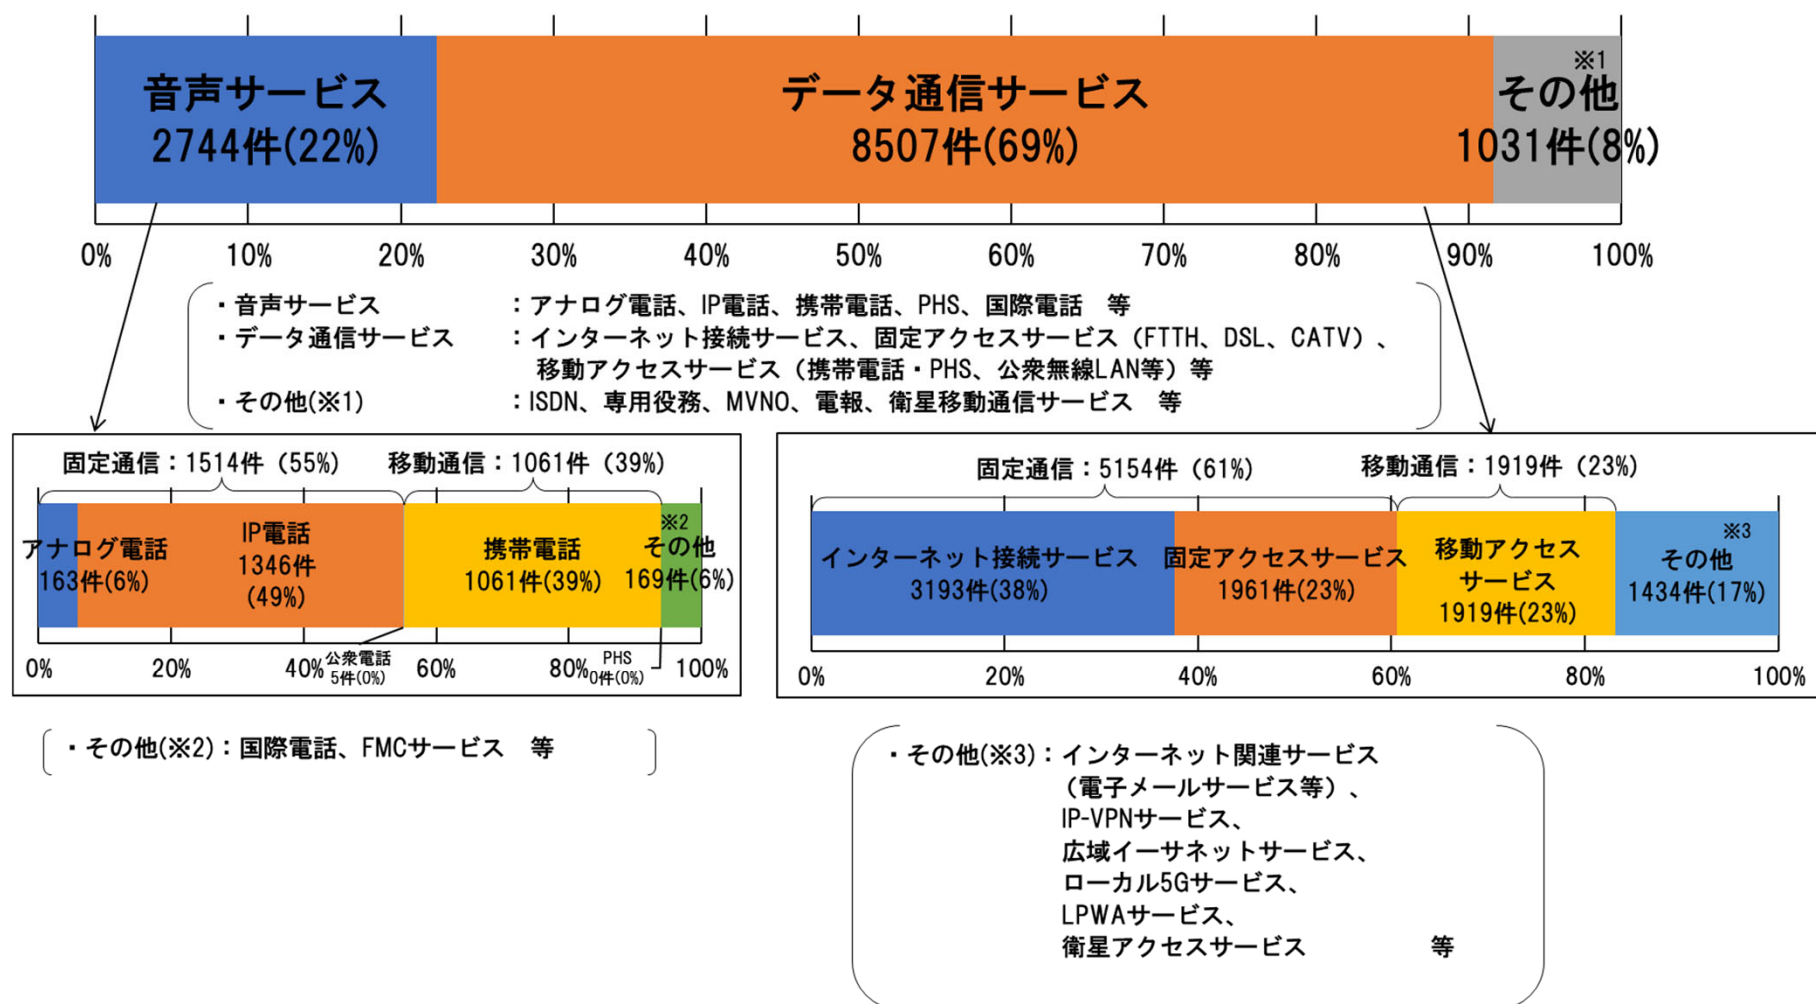
- データ通信サービスの事故が最も多く、8,507件（69%）、次いで音声サービスの2,744件（22%）となっている。
- データ通信サービスの事故の内訳は、インターネット接続サービスが最も多く3,193件（38%）となっている。
- 音声サービスの内訳は、IP電話が1,346件（49%）、携帯電話が1,061件（39%）となっており、これらで88%を占める一方で、アナログ電話は163件（6%）であり、事故の割合は非常に低くなっている。

※複数サービスへの同時影響あり → 総件数（6,713件）より件数大

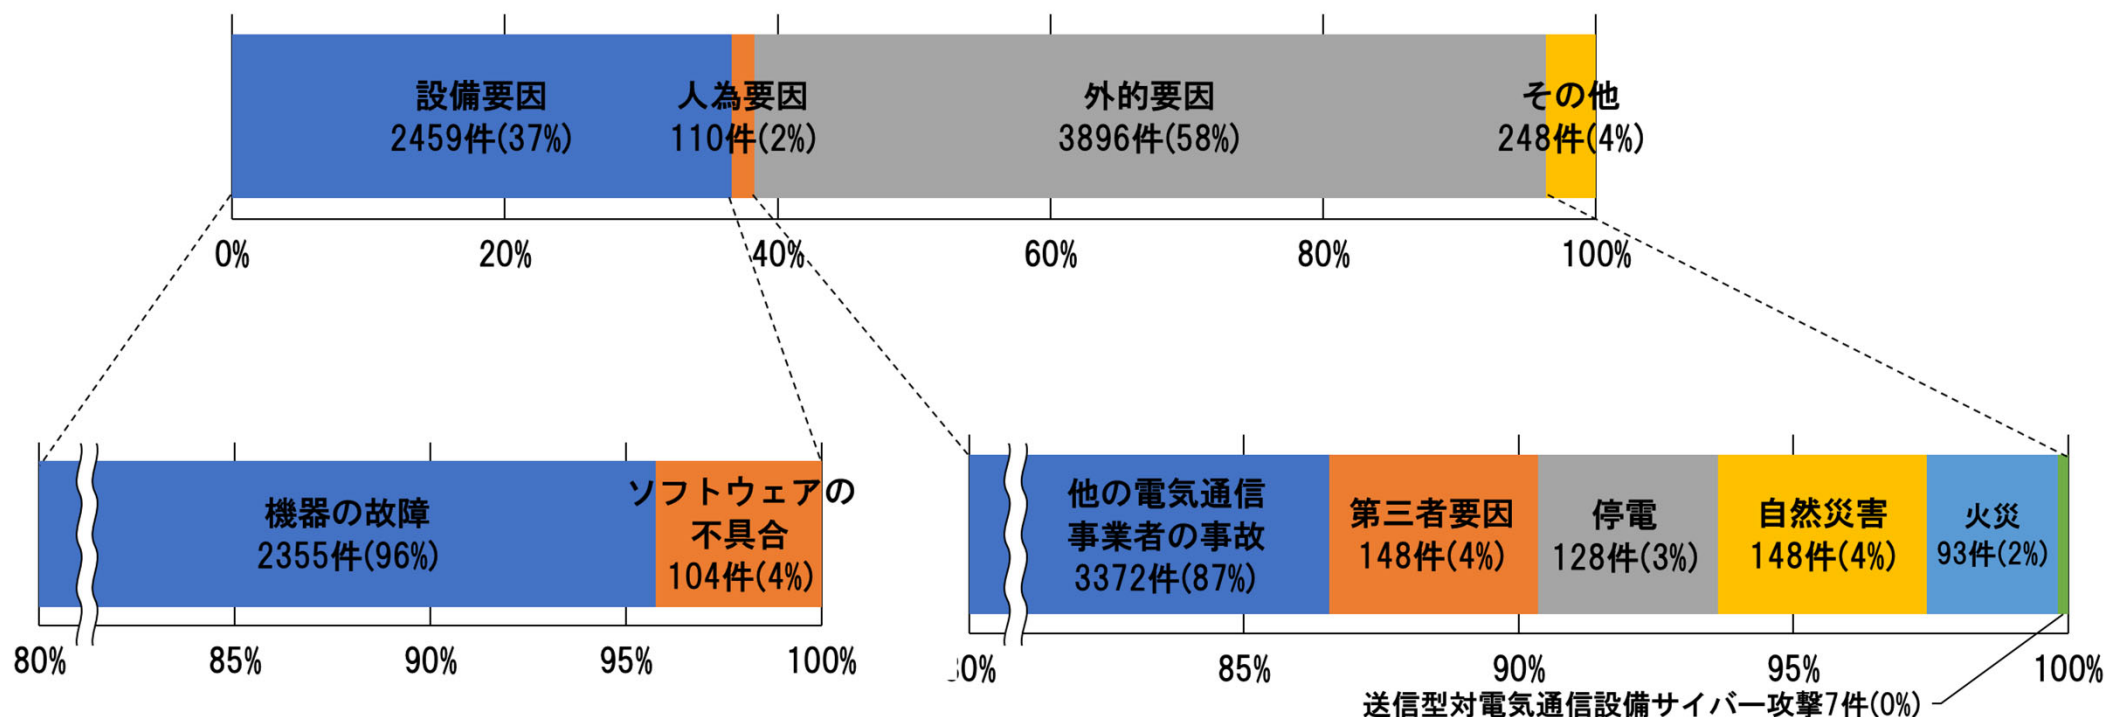
## 発生要因別

- 自社以外の要因（外的要因）が3,896件（58%）と最も多く、そのうち、他の電気通信事業者の事故が3,372件（87%）と外的要因の大半を占めている。
- 次いで自然故障等の設備要因の事故は2,459件（37%）となっており、そのうち、機器故障が2,355件と設備要因の96%を占めている。

※1件の事故で複数の発生要因がある場合であっても、主たる発生要因のみで集計している

- ・ 設備要因：自然故障（機器の動作不良、経年劣化等）、ソフトウェア不具合等の、主に設備的な要因により発生した事故
- ・ 人為要因：工事時の作業ミスや、機器の設定誤り等の、主に人為的な要因により発生した事故
- ・ 外的要因：他の電気通信事業者の設備障害等による自己の電気通信役務の提供の停止又は品質の低下、道路工事・車両等によるケーブル切断等の第三者要因、停電、自然災害、火災、送信型対電気通信設備サイバー攻撃を要因とする、主に当該電気通信事業者以外の要因により発生した事故

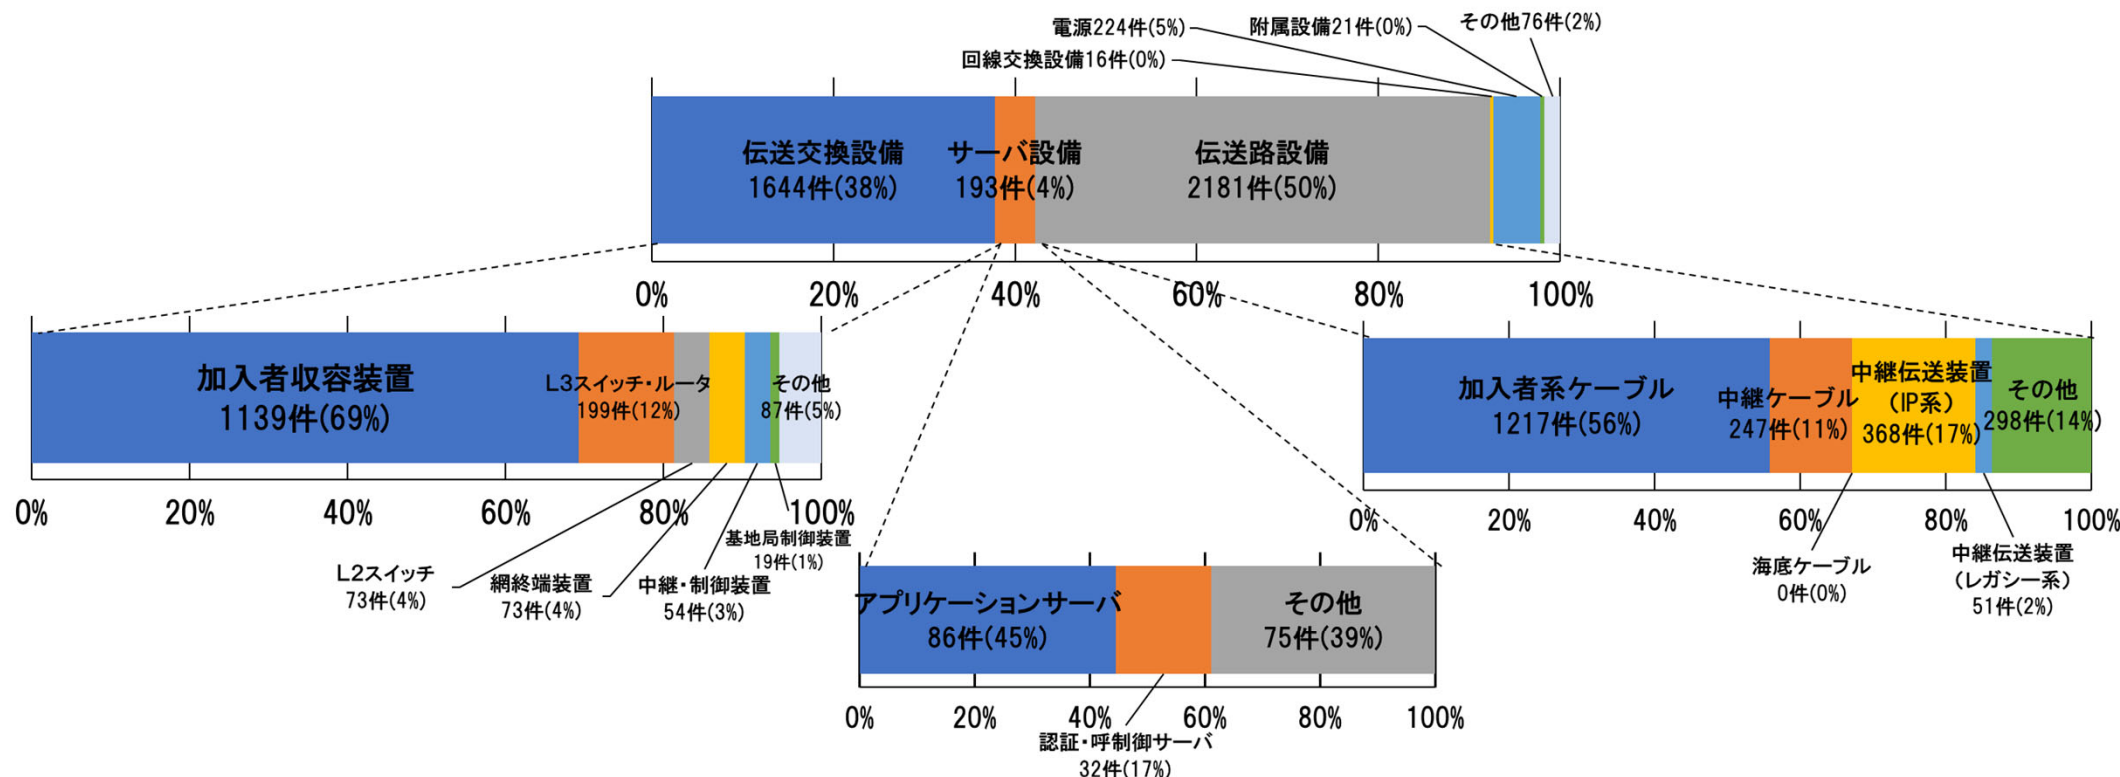
## 故障設備別

- その他（76件）を除いた故障設備が明確である4,279件のうち、伝送路設備に起因する事故が2,181件と最も多く、そのうち、加入者系ケーブルが1,217件、中継ケーブルが247件とケーブル支障による事故が伝送路故障の約7割を占めている。
- 次に、伝送交換設備に起因する事故が1,644件となっており、そのうち、加入者収容装置の事故が1,139件と伝送交換設備故障の約7割を占めている。

※事故の総件数（6,713件）のうち、発生要因が「他の電気通信事業者の事故による要因」等のために、故障設備が不明な事故（2,358件）を除いたもの

- ・伝送交換設備 : 加入者収容装置(加入者収容局などに設置する装置で、ユーザへの通信回線を提供するとともに、通信回線を集約し上位の伝送装置へ出力する機能をもつ装置)、ネットワーク機器、回線交換設備、網終端装置、停電による複数設備の障害等
- ・サーバ設備 : アプリケーションサーバ(メールサーバ、Webサーバ、DNSサーバ等)、認証・呼制御サーバ(加入者認証、サービス認証、呼制御等を行うサーバ等)
- ・伝送路設備 : 加入者系ケーブル、中継系ケーブル、海底ケーブル、中継伝送装置、WDM(波長分割多重)装置、メディアコンバータ、停電による複数設備の障害等
