4.3 実証試験結果

4.3.1 実証試験1(小型気象用レーダー相互干渉状況について)

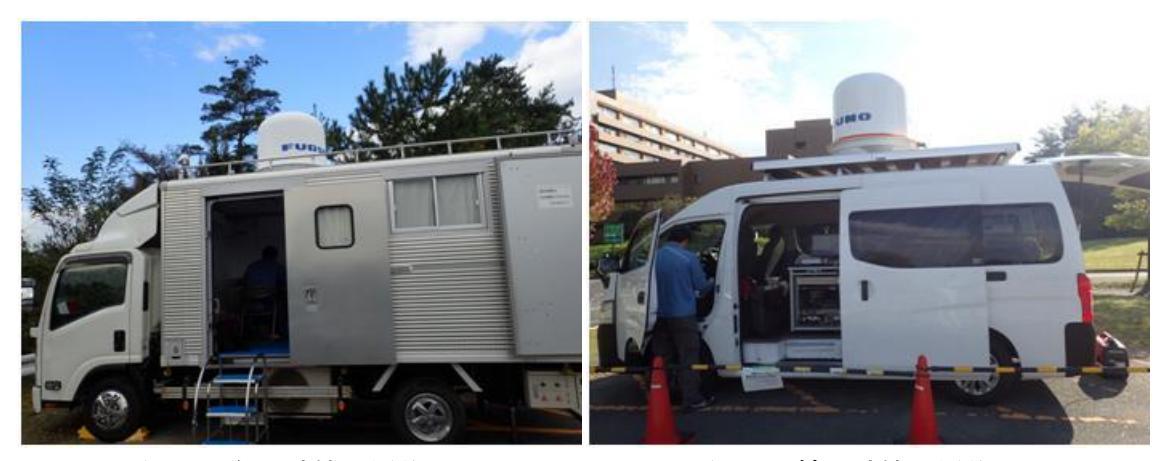
与干渉機、被干渉機をそれぞれ車両上に設置し、116mの離隔距離で配置して実験を行った。試験時の設置状況写真を図1、図2に示す。

図 1 与干涉機設置状況

図 2 被干涉機設置状況

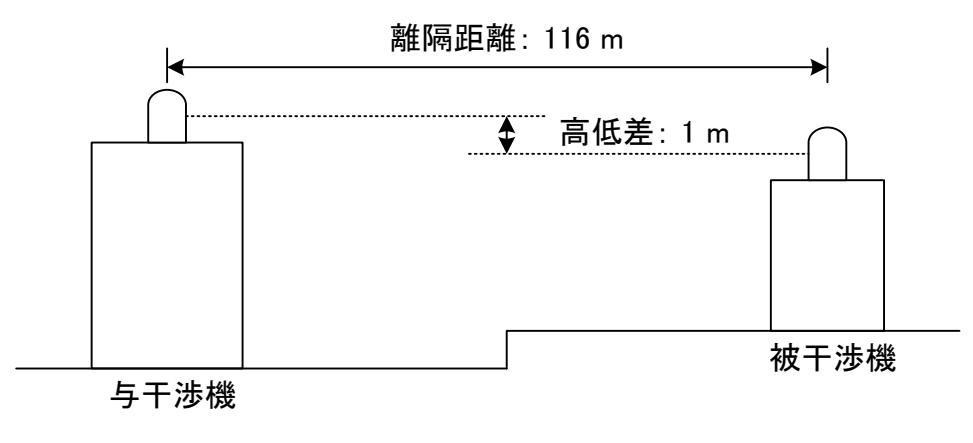
図 3 試験機の相互位置関係

両試験機の位置関係を図3に示す。駐車場内に段差があり、空中線相互の総合的な高低 差は約1mであった。これは空中線の指向角に換算して0.49度であり、試験機空中線の半 値角1.5度に対して十分小さいといえる。また、空中線の直径は0.75mであるので、遠方 界の基準距離は35.54mとなり、116mは評価に十分な離隔距離である。

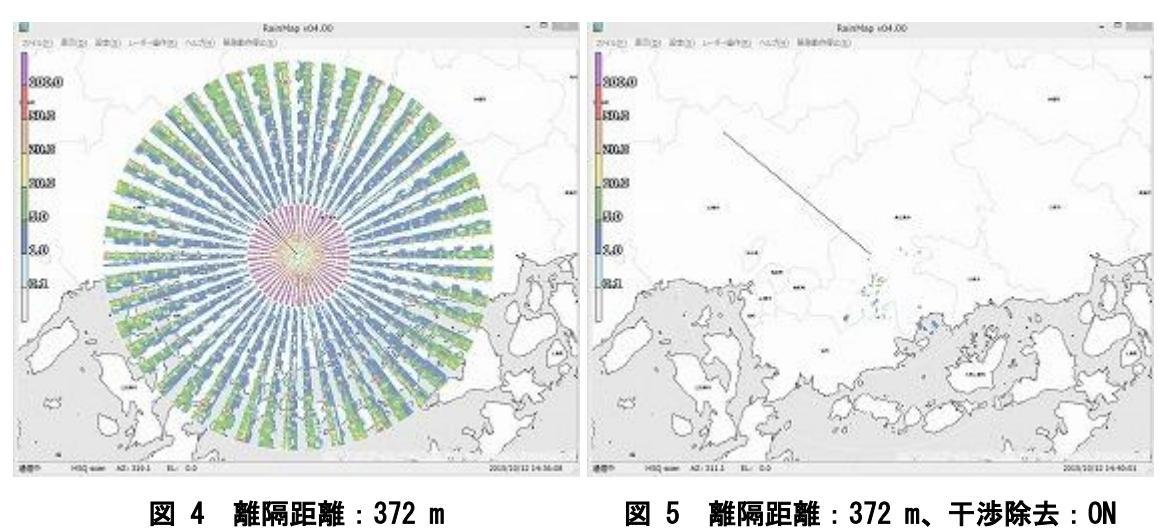
被干渉機・与干渉機双方の周波数を 9470MHz とし、与干渉機の空中線を被干渉機に正対 させて停止させるという、アンテナ走査設定上は最悪条件において、離隔距離を変化させた 場合の干渉状況変化を示す。

この中でも最も短距離設定の場合(最悪条件)を図 4、同状態で干渉除去機能を ON に した場合を図 5 に示す。この状況下でも、干渉を除去できていることがわかる。したがっ て、状況が緩和される他状況については干渉除去機能を OFF にした状態のみとし、それら を図 6 から図 13 に示す。

与干涉機:9470 MHz、正対停止、被干涉機:9470 MHz、PPI

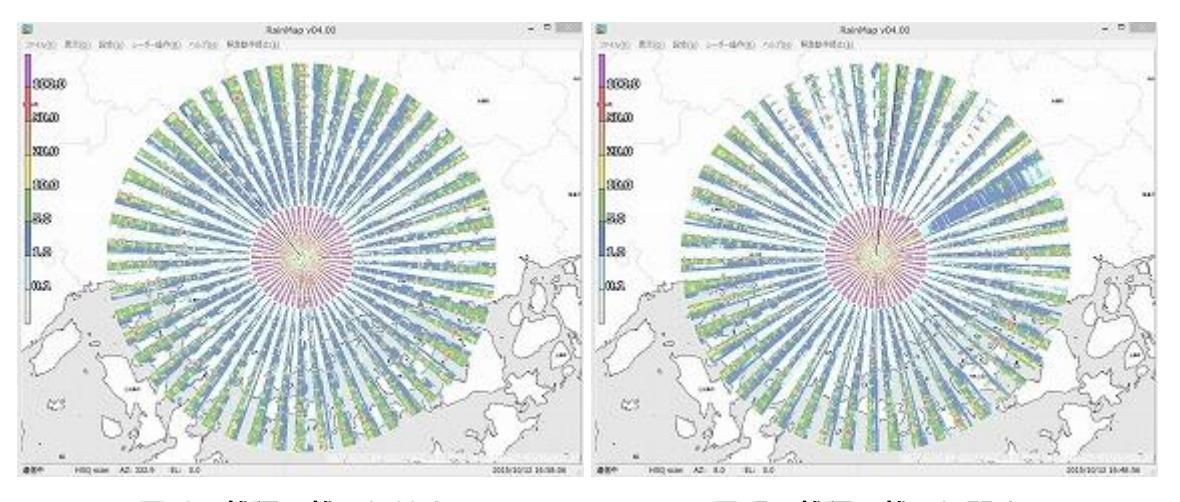
図 6 離隔距離: 1.20 km

図 7 離隔距離: 3.55 km

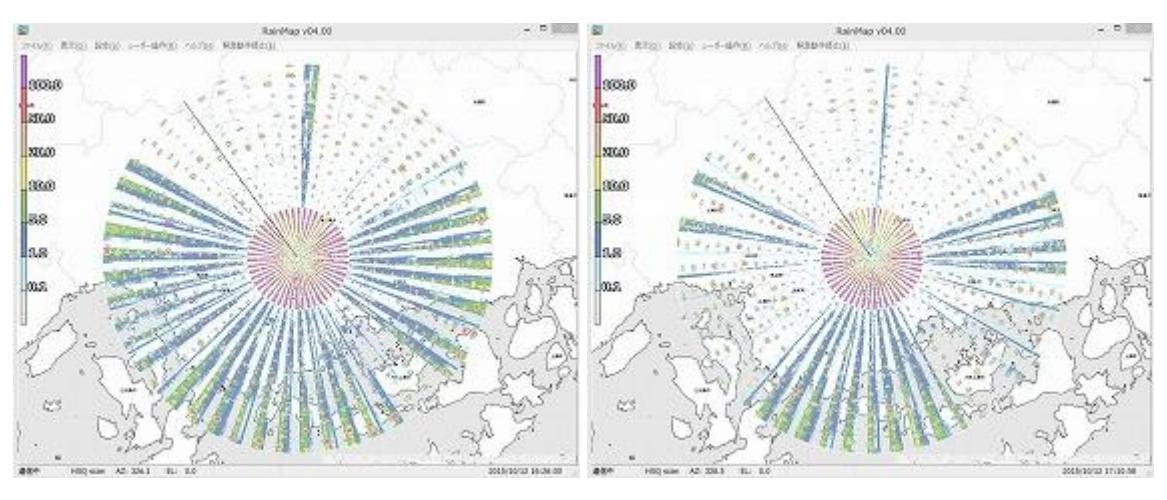
同周波数 (9470 MHz)、与干涉機:正対停止、被干涉機: PPI

図 8 離隔距離:11.5 km

図 9 離隔距離: 20.5 km

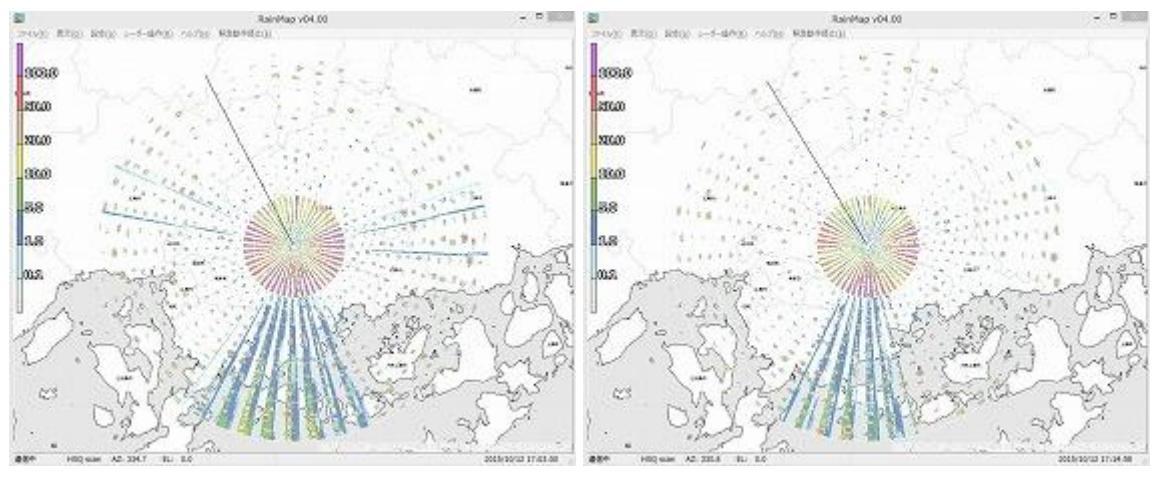
図 10 離隔距離: 37.3 km

図 11 離隔距離: 66.8 km

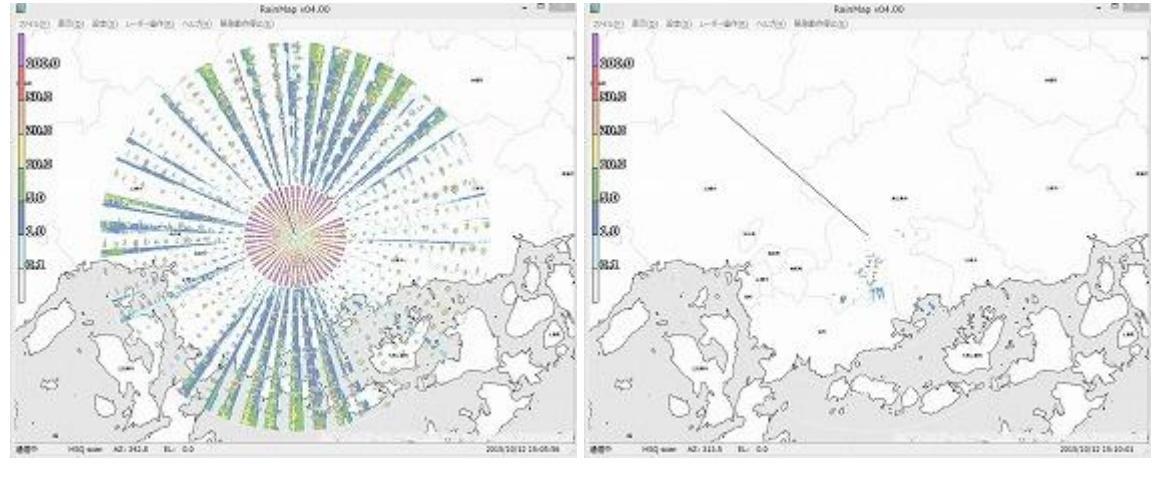
離隔距離が最も小さい場合を図 14、同条件で干渉除去した場合を図 15 に示す。また、 離隔距離を大きくした場合を図 16、図 17 にそれぞれ示す。正対停止と比べて、離隔距離 がそれぞれ数十倍程度の時と近い状態まで干渉が緩和されていることがわかる。

与干涉機:9470 MHz、PPI、被干涉機:9470 MHz、PPI

図 14 離隔距離: 372 m

図 15 離隔距離: 372 m、干涉除去: 0N

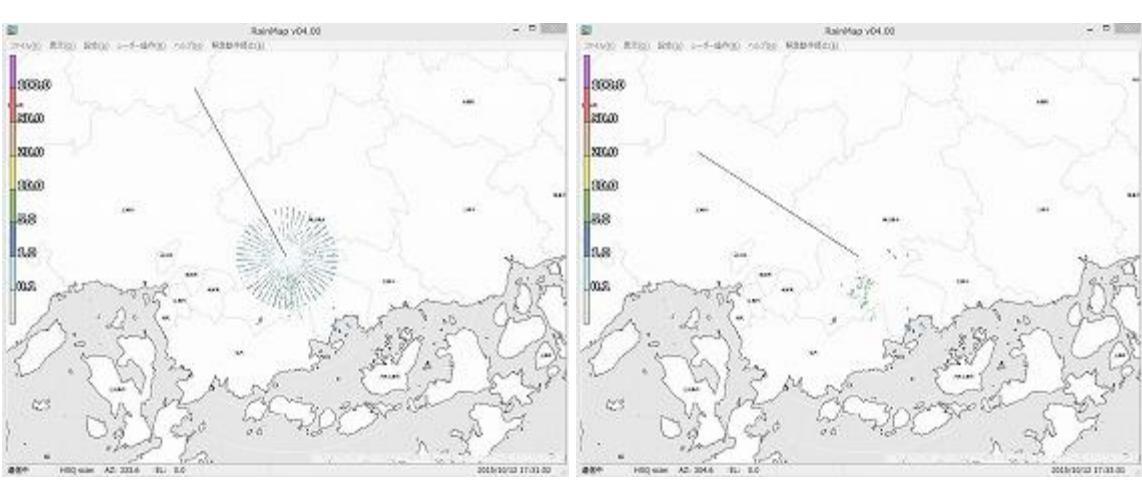
与干渉機の周波数を 9415MHz、被干渉機の周波数を 9470MHz とし、離隔周波数を 55MHz 確保した場合の干渉状況の変化を示す。距離設定を 2 種類示しているが、いずれの 場合も干渉が大幅に減少し、また、干渉機能によって除去できていることが分かる。

与干涉機:9415 MHz、正対停止、被干涉機:9470 MHz、PPI

図 18 離隔距離: 372 m

図 19 離隔距離: 372 m、干渉除去: 0N

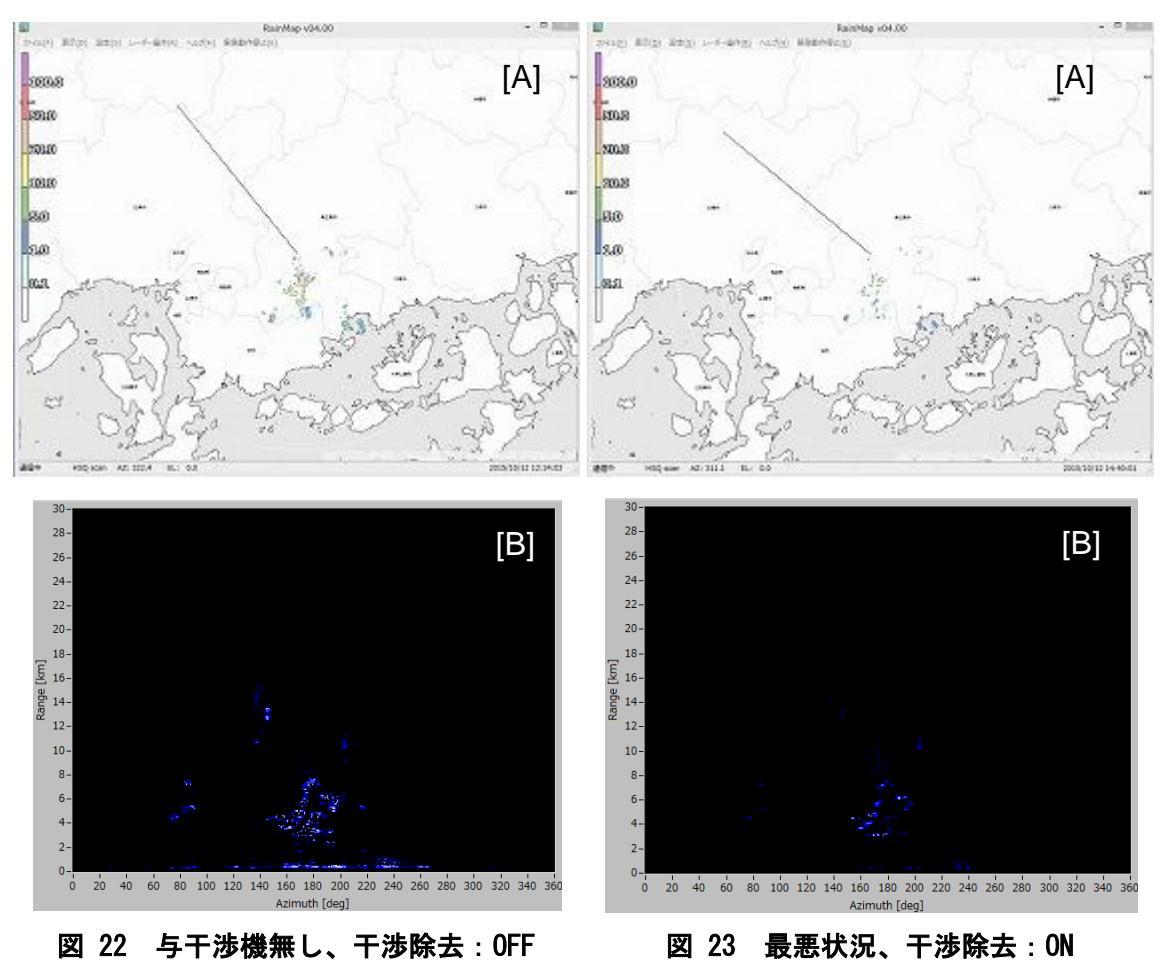
与干渉機が無い場合に、0dB の設定で干渉除去機能を OFF とした場合の観測結果を図 22、被干渉としては最悪の状態(同一周波数、正対停止、372m 離隔)から干渉除去した結 果を図 23 に示す。図 23 の状態の理想形が図 22 であり、この乖離度を評価する。なお、 各図の[A]は通常用いる極座標表示であるが、[B]は縦軸をレーダーからの距離、横軸を空中 線指向角度として表示したものである。

評価方法としては、両者の観測データをデータ点毎に比較し、残すべきもの(陸地)を消 さずに干渉のみを消しているかどうかを指標として考察する。

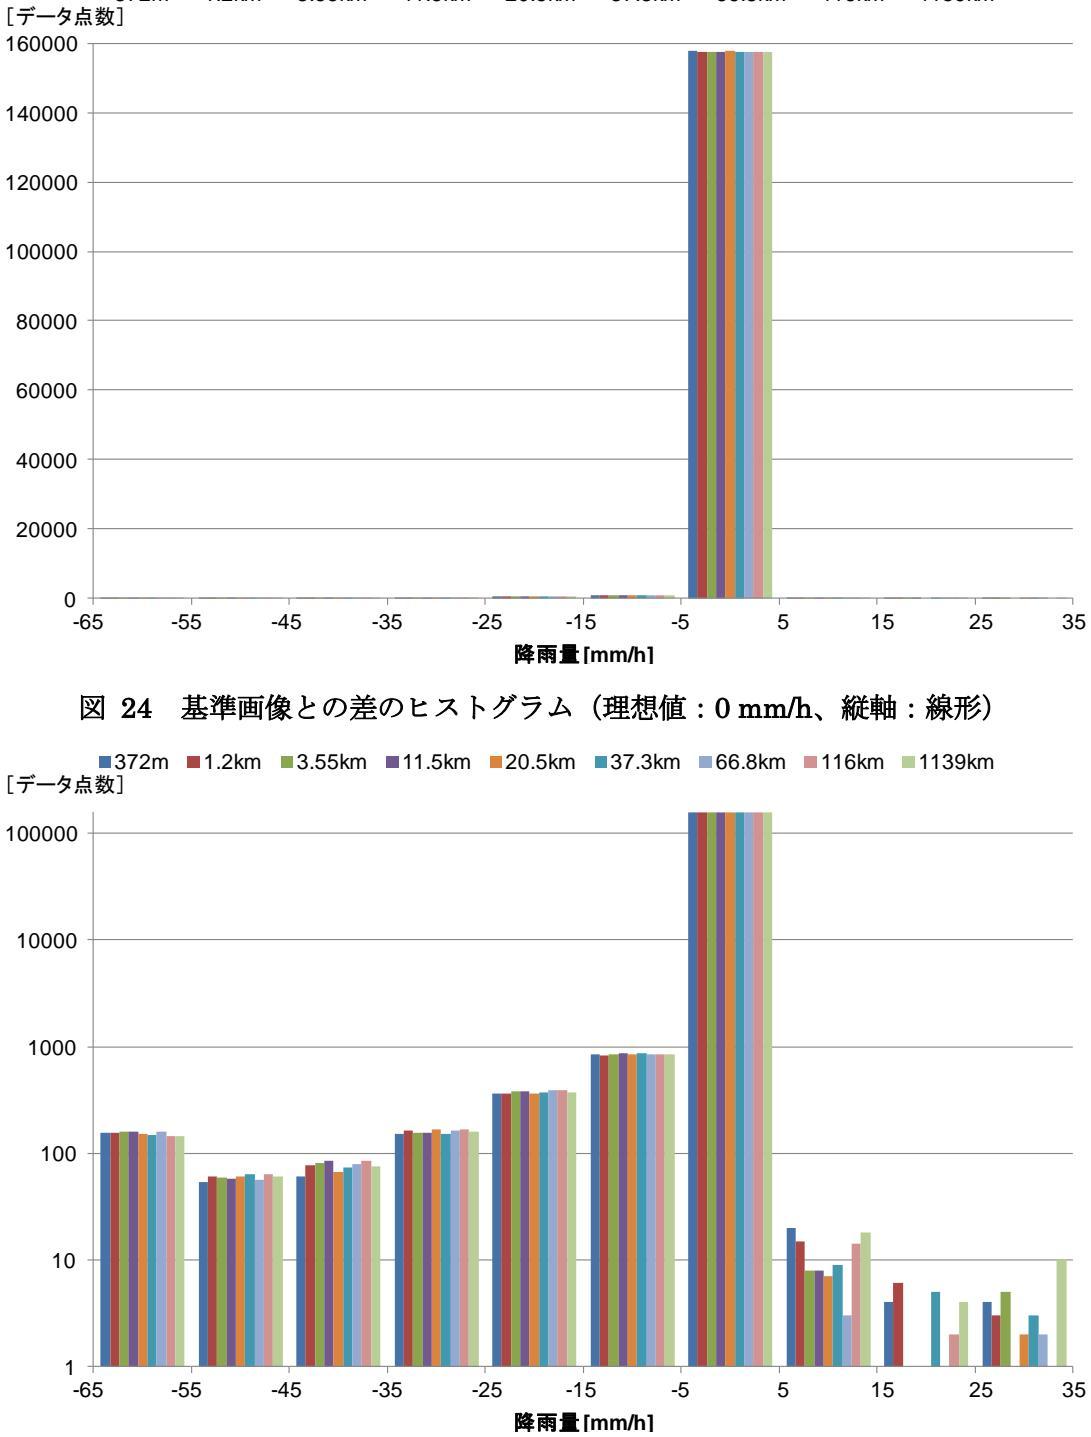
正対停止で干渉除去を ON とした場合の各測定結果から与干渉機が無い状態(図 22)を を減じた後、離隔距離別に降雨量のヒストグラムを作成した。つまり、完全に基準画像と一 致した場合の理想状態は、全てのデータが 0 mm/h へ集まる。

縦軸を線形プロットしたヒストグラムを図 24 に示す。ほぼ、0 mm/h を中心とする中

央の区間にデータが集まっていることが分かる。また、離隔距離毎の差は微差であること が分かる。次に、データ量の少ない区間を詳細に見るため、縦軸を対数として微小値を拡 大したものを図25に示す。全区間において、中心区間に対して二桁以上低い値となって おり、良好に干渉を除去できていることがわかる。

■372m ■1.2km ■3.55km ■11.5km ■20.5km ■37.3km ■66.8km ■116km ■1139km

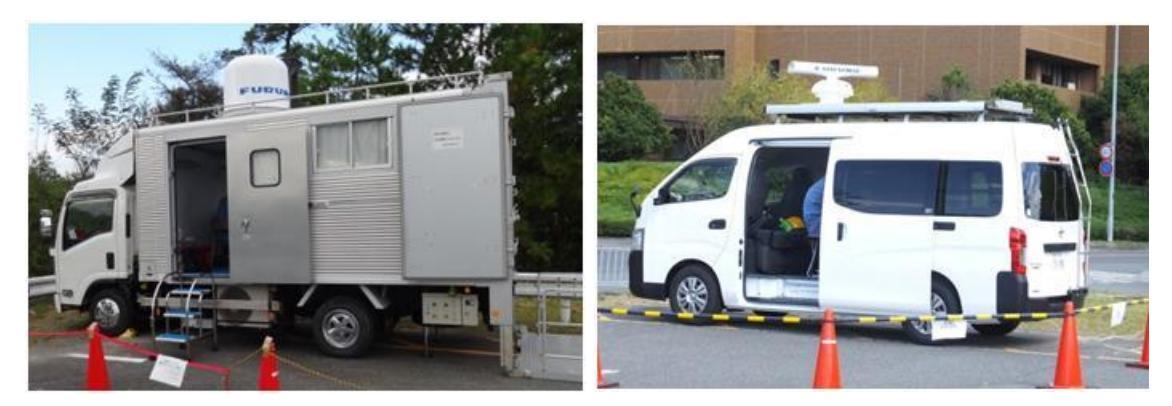
小型気象用レーダーと船舶用レーダーの干渉状況について実証試験を行った。 基本的には実証試験1と同様であり、片方を船舶用レーダーに置換して試験を行った。 た。試験機の設置状況を図 26、図 27 に示す。

図 26 気象用設置状況

図 27 船舶用設置状況

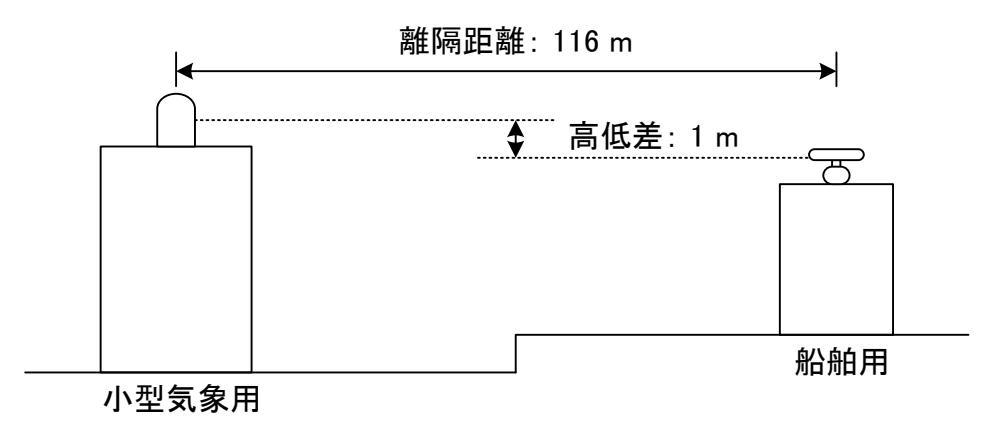
両試験機の位置関係は実証試験1と同様であるが、図28に示す。駐車場内に段差があ り、空中線相互の総合的な高低差は約1mであった。これは空中線の指向角に換算して 0.49度であり、気象用空中線の半値角1.5度、船舶用空中線の半値角12度に対して十分 小さいといえる。また、気象用空中線の直径が0.75m、船舶用空中線の長辺が1.20mであ るので、遠方界の基準距離は90.4mとなり、116mは評価に十分な離隔距離である。

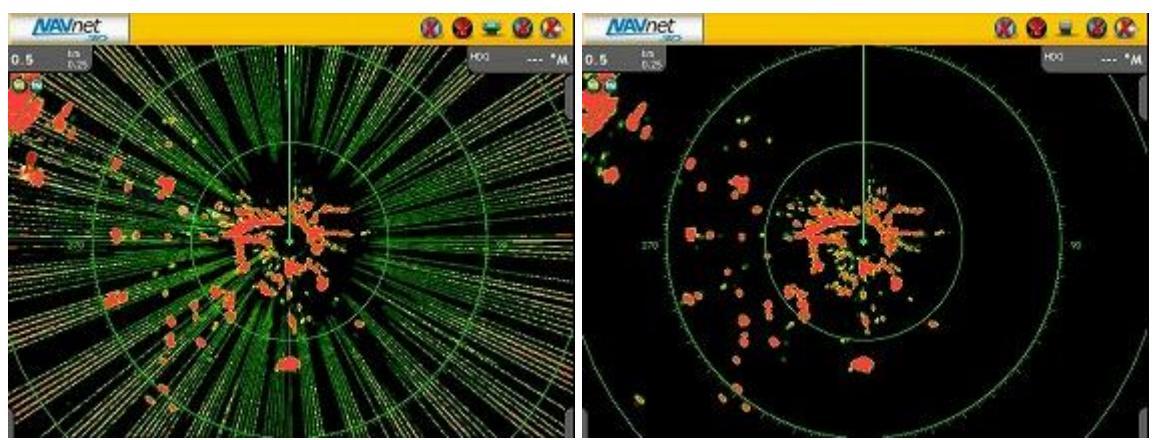
この中でも最も短距離設定の場合(最悪条件)を図 29、この最悪状態で干渉除去機能を ONにした場合を図 30に示す。最悪状態でも、干渉を除去できていることがわかる。した がって、状況が緩和される他状況については干渉除去機能を OFF にした状態のみを図 31 から図 37に示す。離隔距離が増加するに従って干渉の強度・頻度が低下していくが、概ね 100km を超えると差が無くなってくることがわかる。これは、減衰量が大きくなりすぎた 為にアンテナ以外からの放射等、他要因が支配的となっているのだと考えられる。つまり、 少なくとも 40km 程度までは十分に離隔距離を模擬出来ていると考えて良い。

与干涉機(気象用):9415 MHz、正対停止、被干涉機(船舶用):9414.38MHz、PPI

図 29 離隔距離: 372 m

図 30 離隔距離: 372 m、干渉除去: 0N

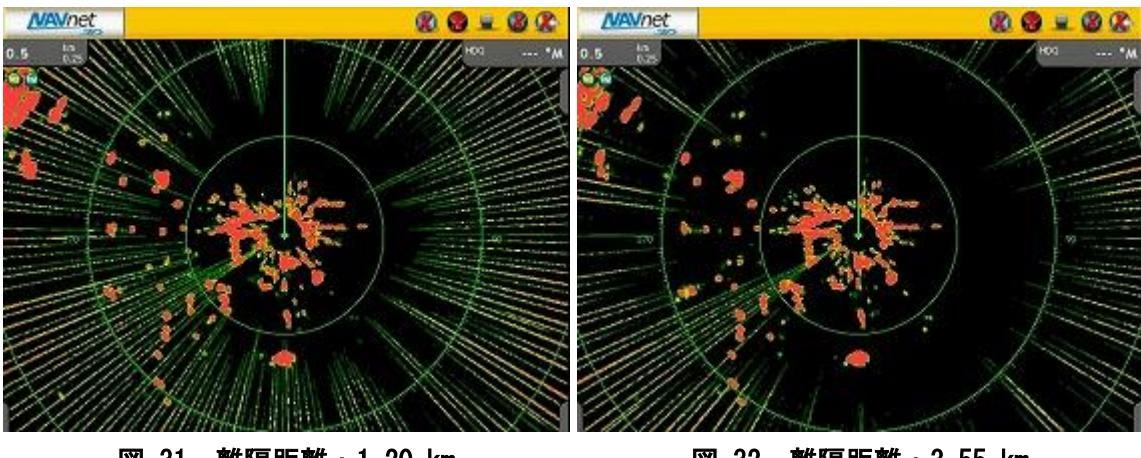
図 31 離隔距離: 1.20 km

図 32 離隔距離: 3.55 km

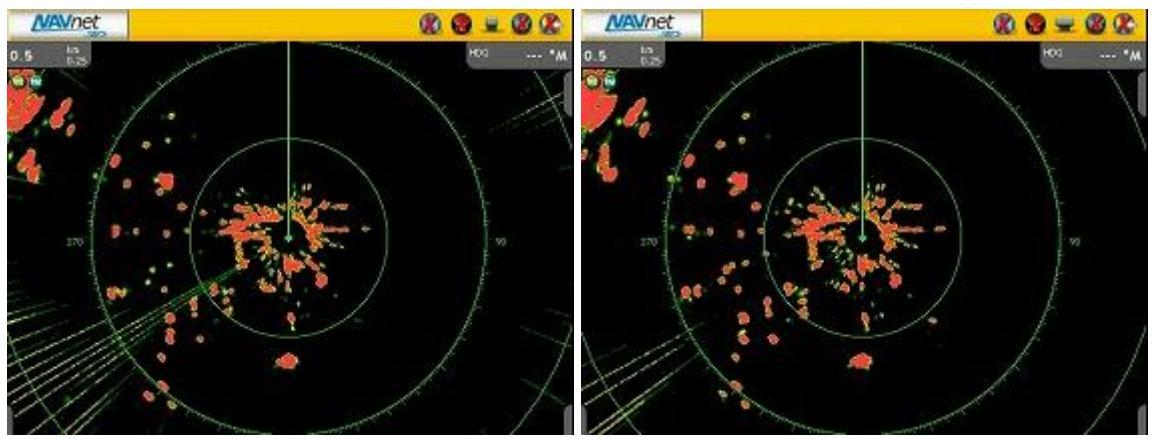
与干涉機(気象用):9415 MHz、正対停止、被干涉機(船舶用):9414.38MHz、PPI

図 33 離隔距離: 11.5 km

図 34 離隔距離: 37.3 km

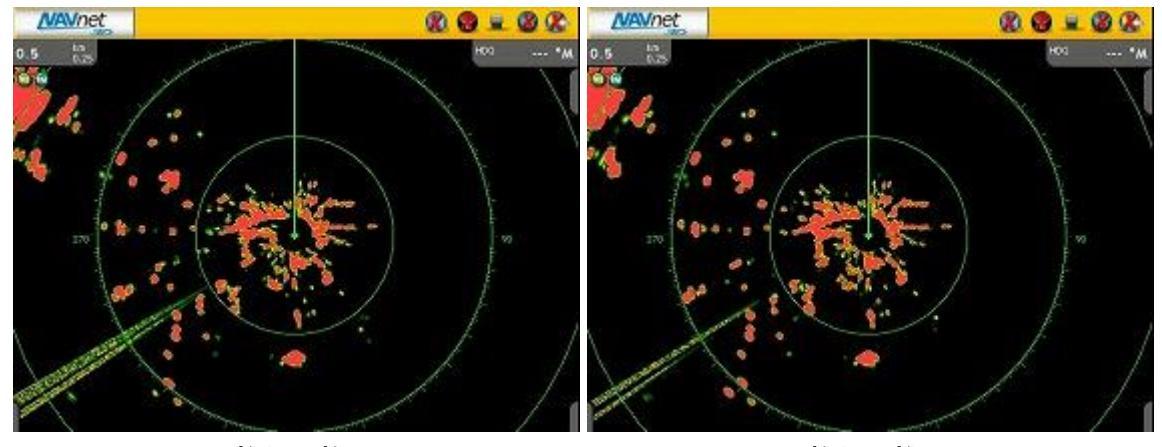
図 35 離隔距離: 116 km

図 36 離隔距離: 376 km

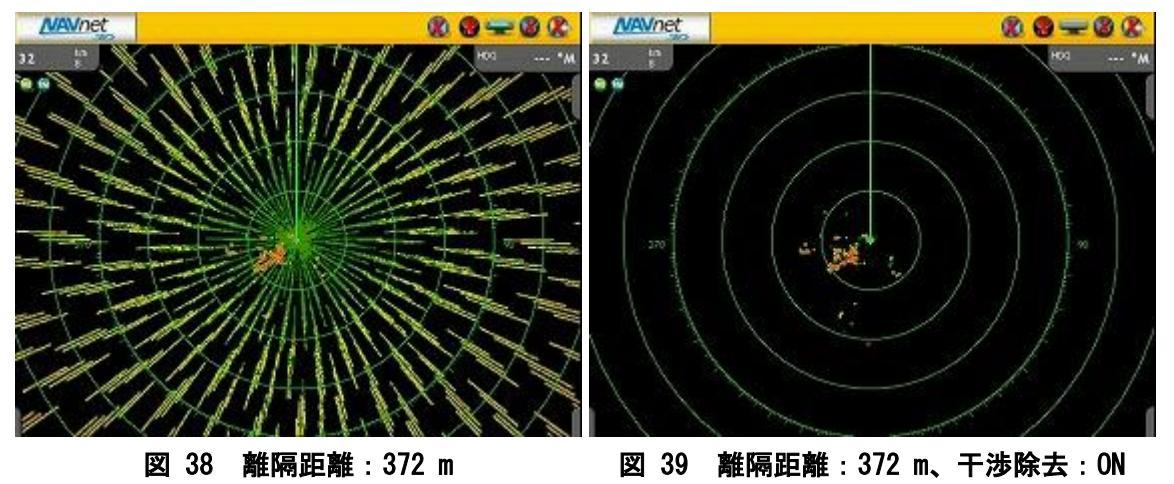
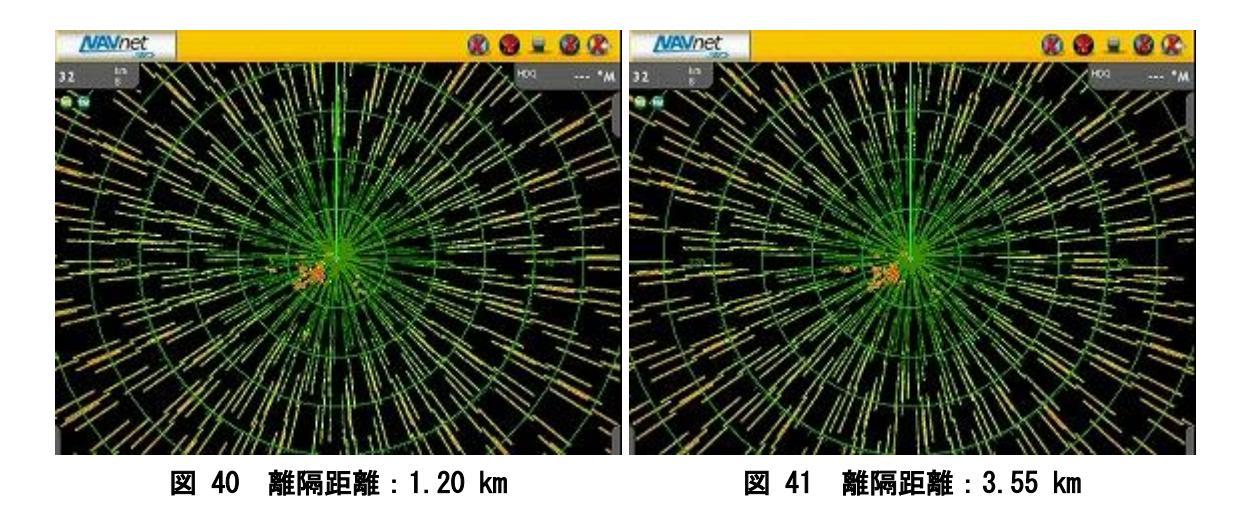
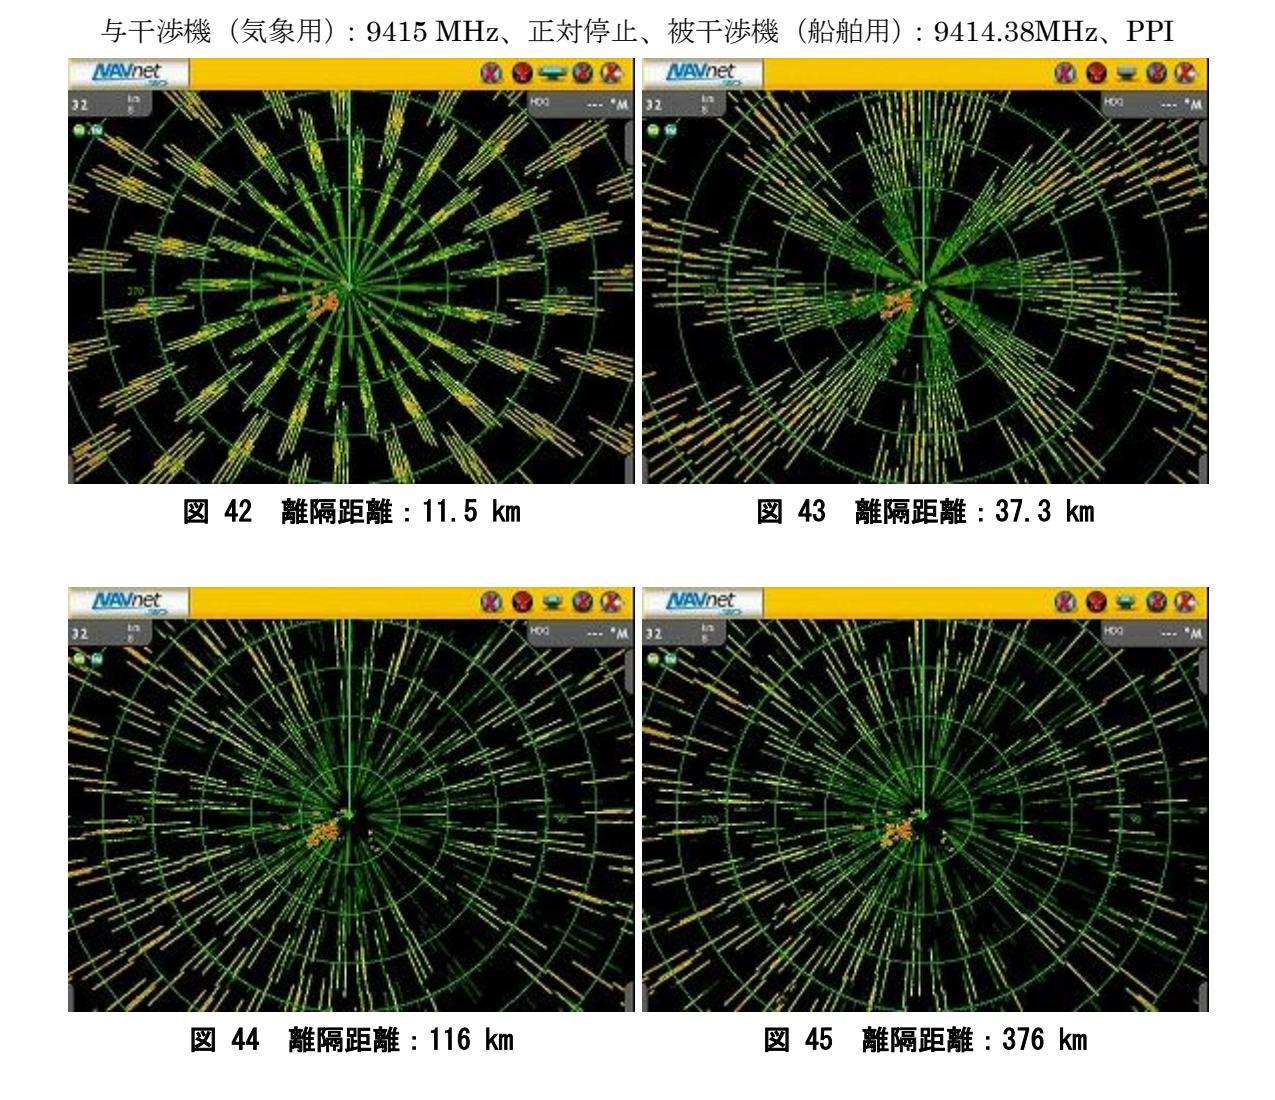
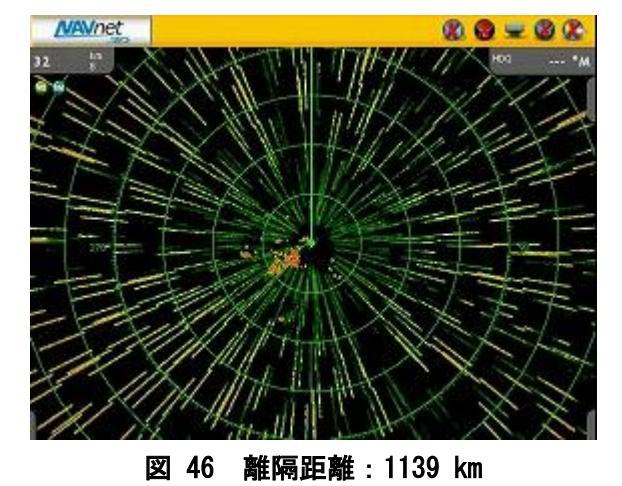
同条件において、表示距離レンジを 32km とした場合を図 38 から図 46 に示す。0.5km レンジの場合と同様に、最悪条件でも干渉を除去できている為、その他の距離については干 渉除去機能を OFF とした場合のみを示す。0.5km レンジと同様、100km 以上では離隔距 離の増加効果を模擬できていないが、40km 以下では評価に値することが分かる。

なお、0.5km レンジの場合と比べて全体的に干渉が増加しているように見えるのは、STC (Sensitivity Time Control) と呼ばれる機能の効果である。これは、表示範囲内での物標反 射波に対する感度を均等にする目的で、近距離ほど受信機の感度を低下させるという機能 であり、概ね数 km 程度まで効果が及ぶ。そのため、0.5km レンジでは全体的に感度が低 下しているが、32km レンジでは中心付近のみに効果が及んでいる為、このような差異が生 じる。

与干涉機(気象用):9415 MHz、正対停止、被干涉機(船舶用):9414.38MHz、PPI

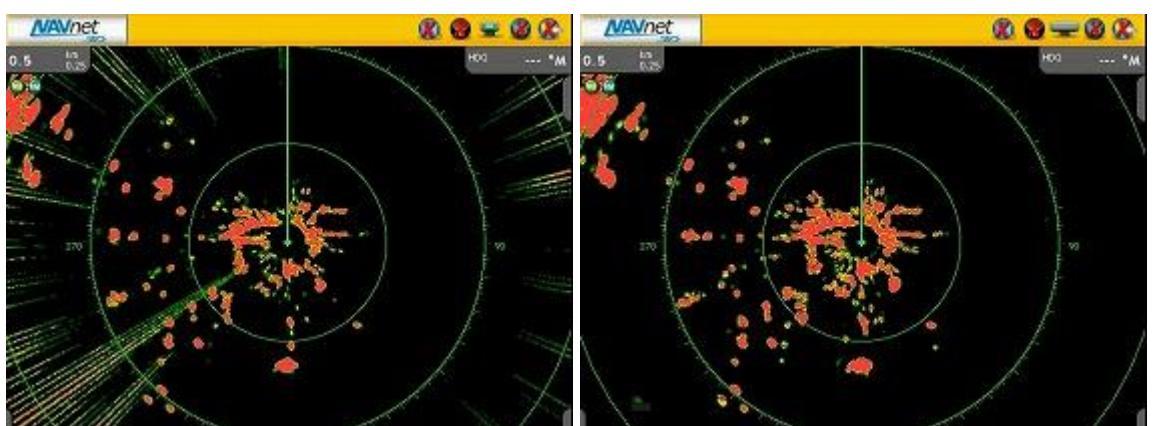
与干涉機(気象用):9415 MHz、PPI、被干涉機(船舶用):9414.38 MHz、PPI

図 47 離隔距離: 372 m

図 48 離隔距離: 372 m、干渉除去: 0N

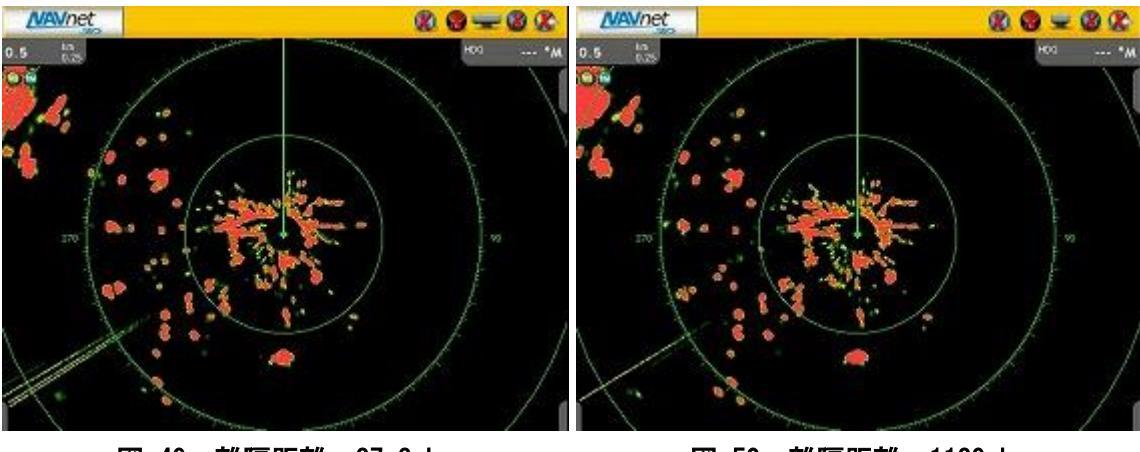
図 49 離隔距離: 37.3 km

図 50 離隔距離:1139 km

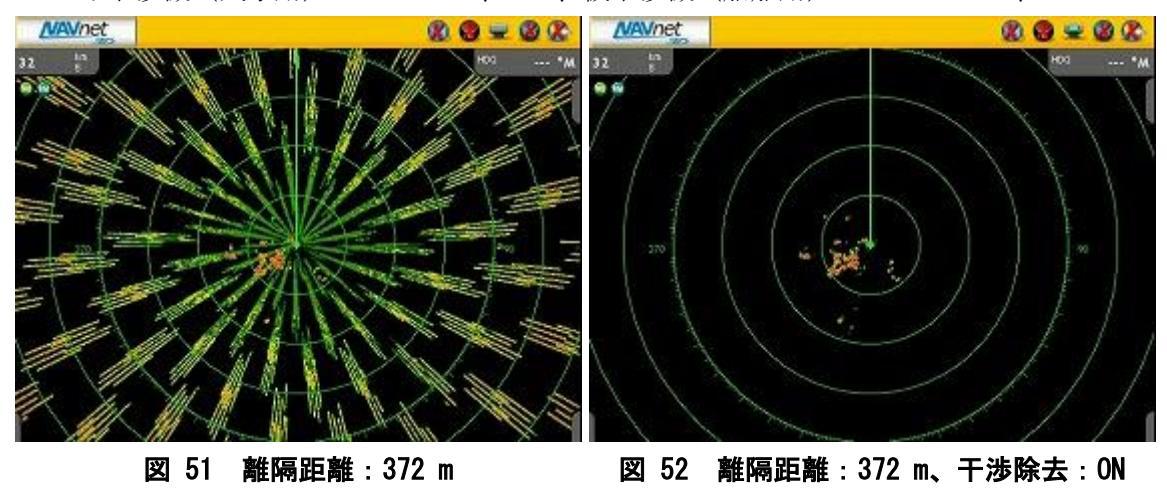
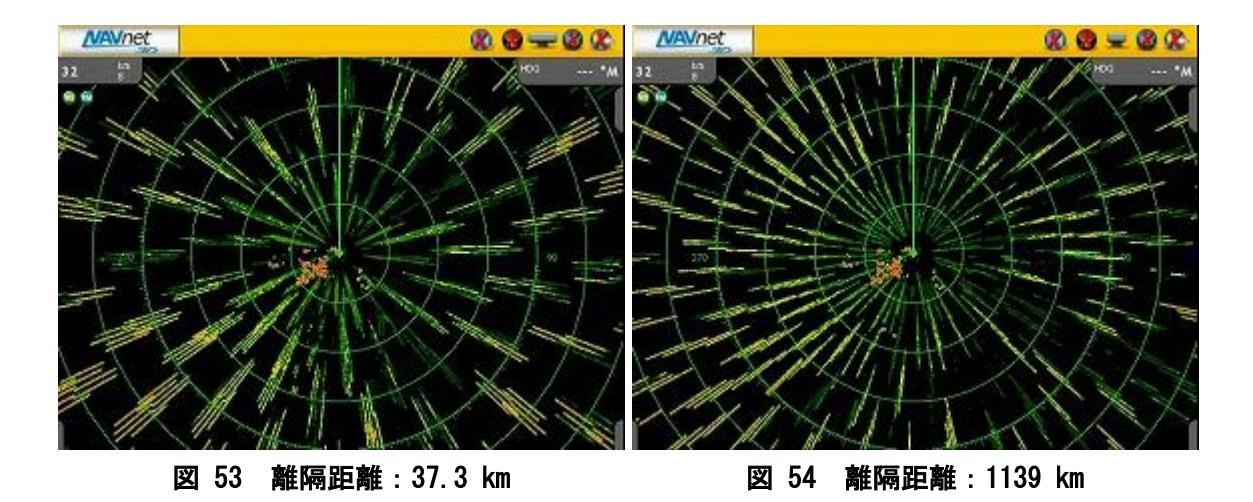
同条件で、表示距離レンジを 32km とした場合を図 51 から図 54 に示す。同様に、最悪 条件でも干渉を除去できている為、その他の距離については干渉除去機能を OFF とした場 合のみを示す。

与干涉機(気象用):9415 MHz、PPI、被干涉機(船舶用):9414.38MHz、PPI

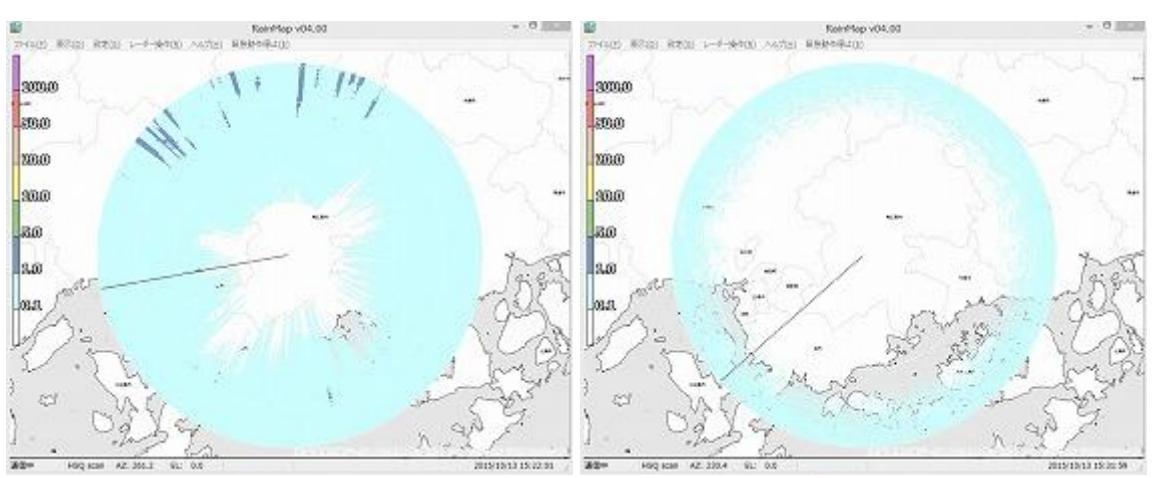
離隔距離が最も小さい場合を図 55、同条件で干渉除去した場合を図 56、に示す。また、 離隔距離を大きくした場合を図 57、図 58 にそれぞれ示す。最悪条件においても、干渉を 除去できていることが分かる。

なお、外縁部の水色になっている領域はシステム雑音である。距離を模擬するために受信 機へも減衰器を挿入している為、雑音電力が増加し、このように見えている。

与干涉機(船舶用):9414.38MHz、PPI、被干涉機(気象用):9415 MHz、PPI

図 55 離隔距離: 372 m

図 56 離隔距離: 372 m、干渉除去: 0N

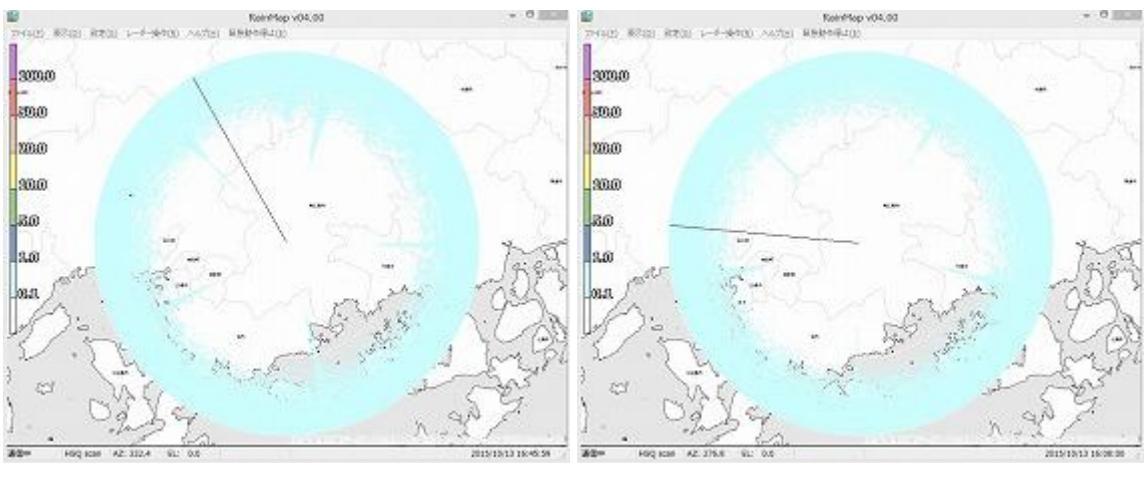
図 57 離隔距離: 37.3 km

図 58 離隔距離: 1139 km

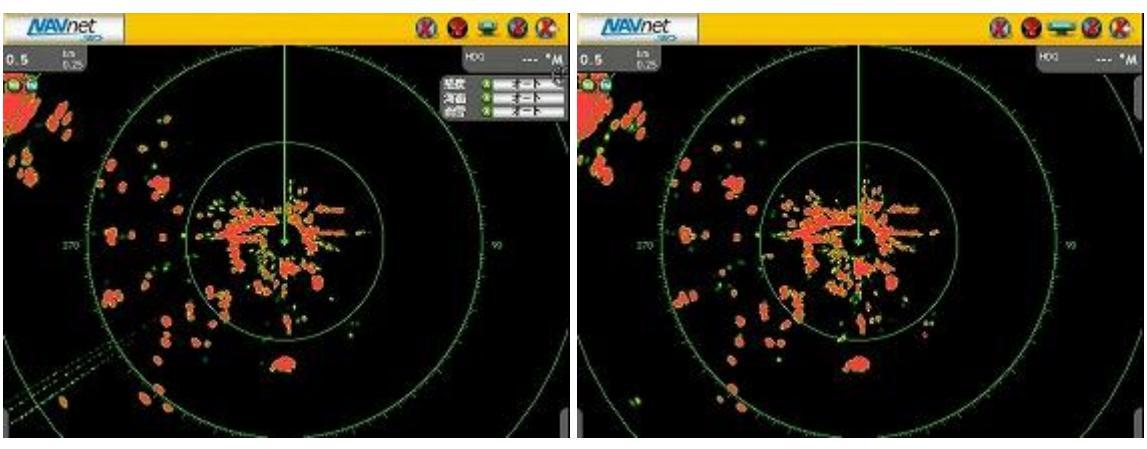
結果を図 59 から図 62 に示す。距離設定を3種類示しているが、いずれの場合も干渉が 大幅に減少し、干渉機能によって容易に除去できていることが分かる。また、3.55km とし た場合(図 62)には干渉が見えないレベルまで低減していることが分かる。

与干涉機(気象用):9470 MHz、正対停止、被干涉機(船舶用):9414.38MHz、PPI

図 59 離隔距離: 372 m

図 60 離隔距離: 372 m、干渉除去: 0N

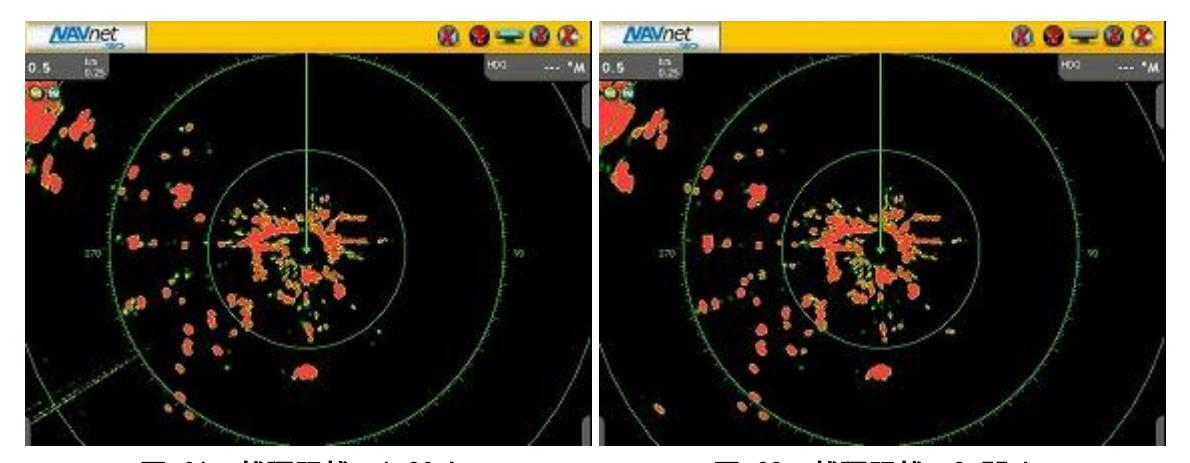
図 61 離隔距離: 1.20 km

図 62 離隔距離: 3.55 km

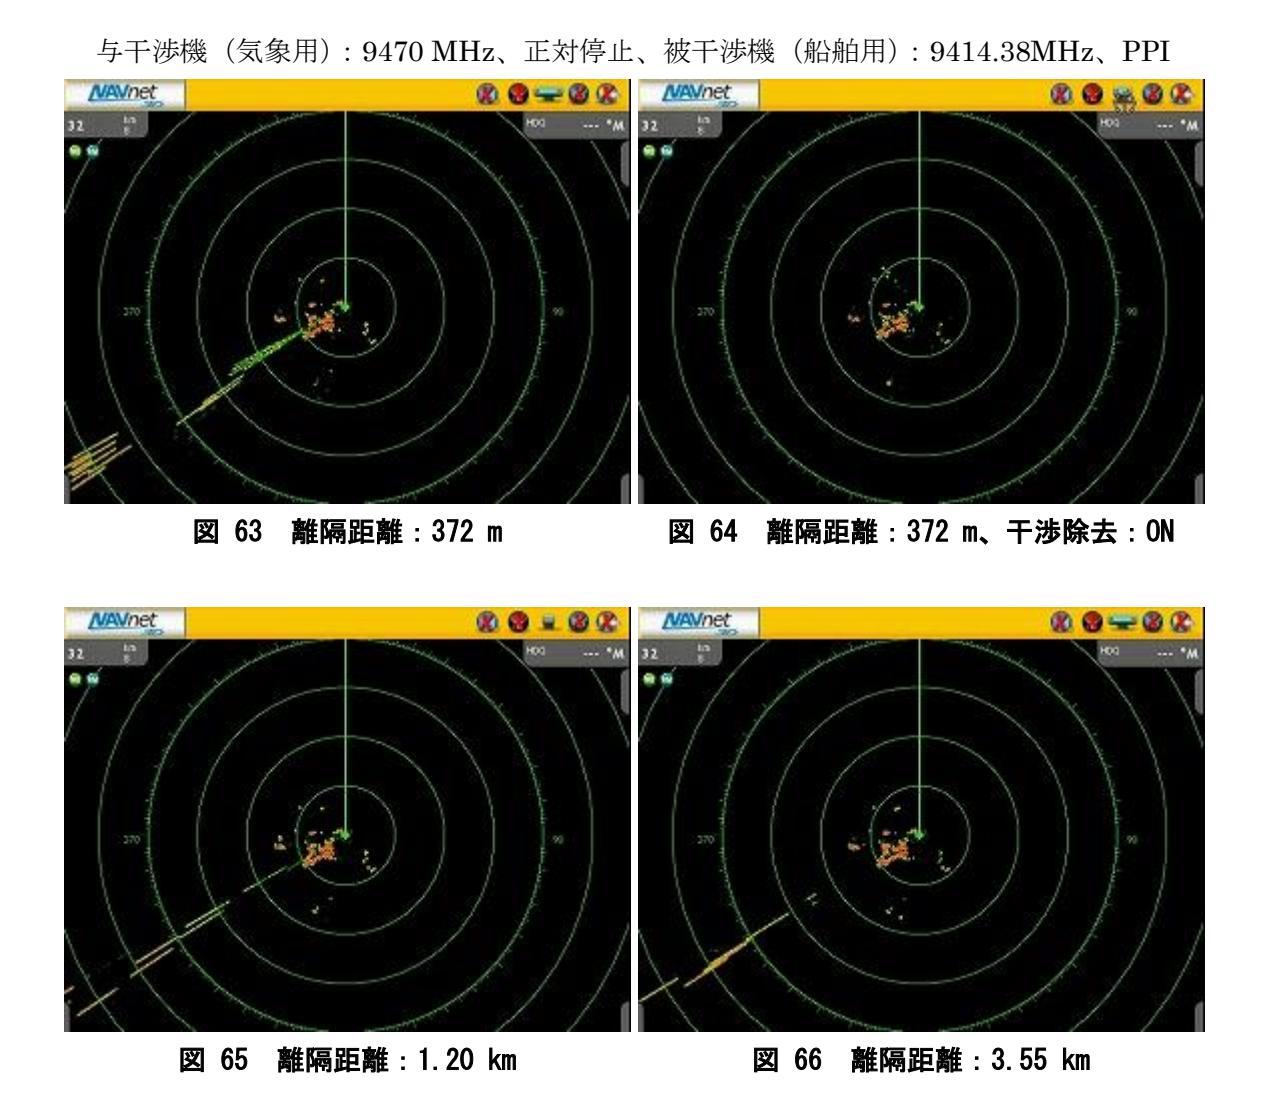
同条件で、表示距離レンジを 32km とした場合を図 63 から図 66 に示す。同様に、最悪 条件でも干渉を除去できている為、その他の距離については干渉除去機能を OFF とした場 合のみを示す。

干渉源である気象用の方向のみに干渉が出ており、容易に除去できている。

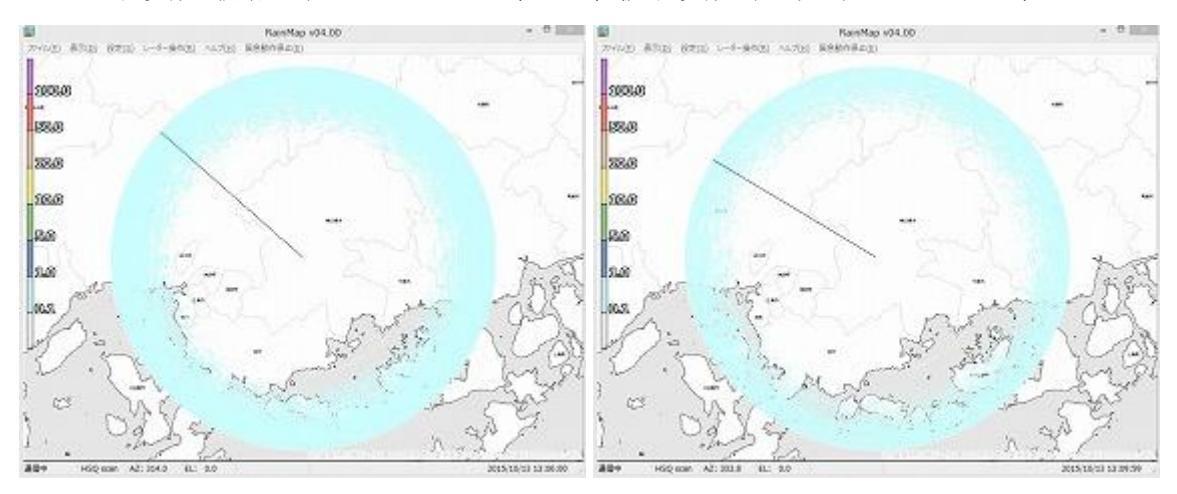
結果を図 67 から図 70 に示す。距離設定を2種類示しているが、いずれの場合も干渉が 大幅に減少し、干渉機能の ON/OFF で有意な差が見られない。つまり、この程度の周波数 差を設ければ、干渉除去は不要であるといえる。

与干涉機(船舶用):9414.38MHz、PPI、被干涉機(気象用):9470 MHz、PPI

図 67 離隔距離: 372 m

図 68 離隔距離: 372 m、干涉除去: 0N

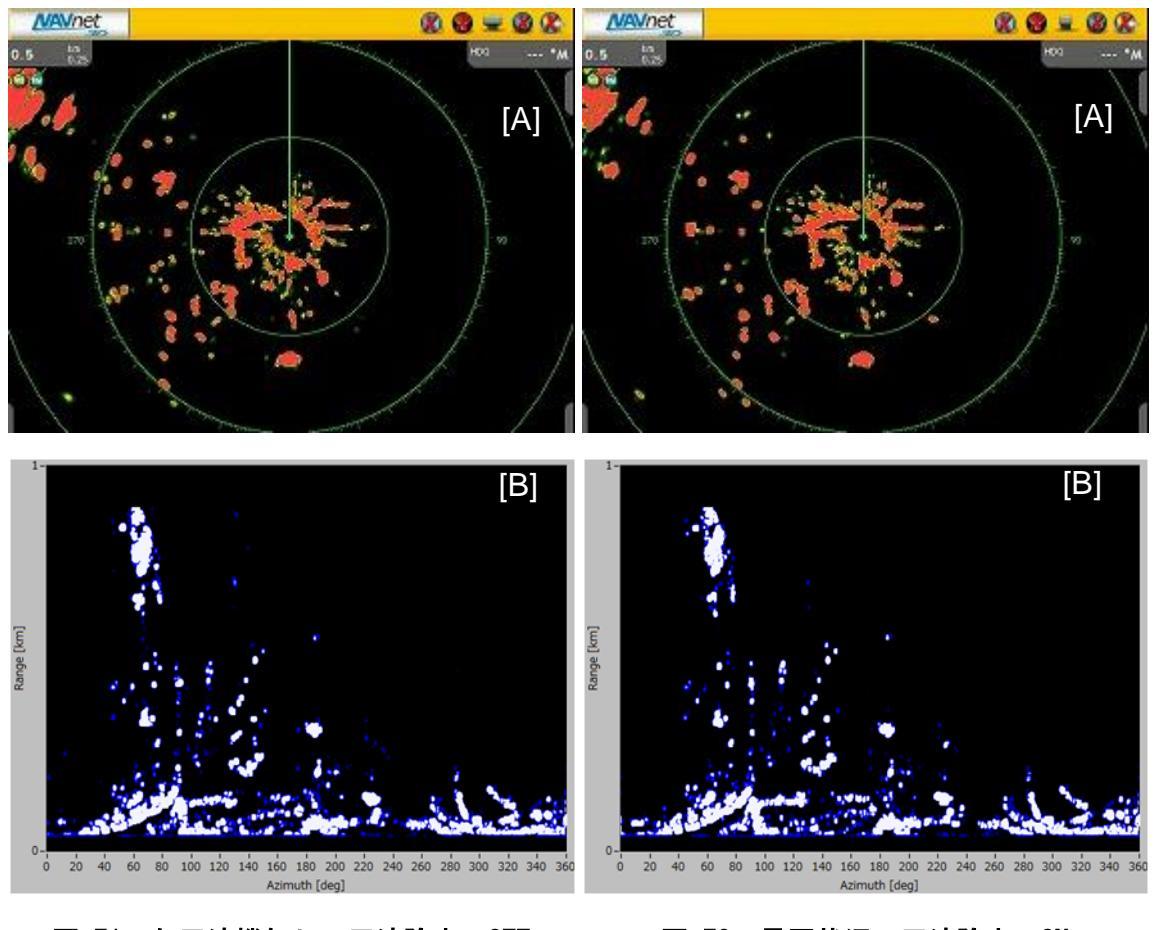
与干渉機が無い場合に、0dB の設定で干渉除去機能を OFF とした場合の観測結果を図 71、被干渉としては最悪の状態(同一周波数、正対停止、372m 離隔)から干渉除去した結 果を図 72 に示す。図 72 の状態の理想形が図 71 であり、この乖離度を評価する。なお、 各図の[A]は通常用いる極座標表示であるが、[B]は縦軸をレーダーからの距離、横軸を空中 線指向角度として表示したものである。

図 71 与干渉機無し、干渉除去: OFF

図 72 最悪状況、干渉除去: ON
