4.3 実証試験結果

4.3.1 実証試験1(小型気象用レーダー相互干渉状況について)

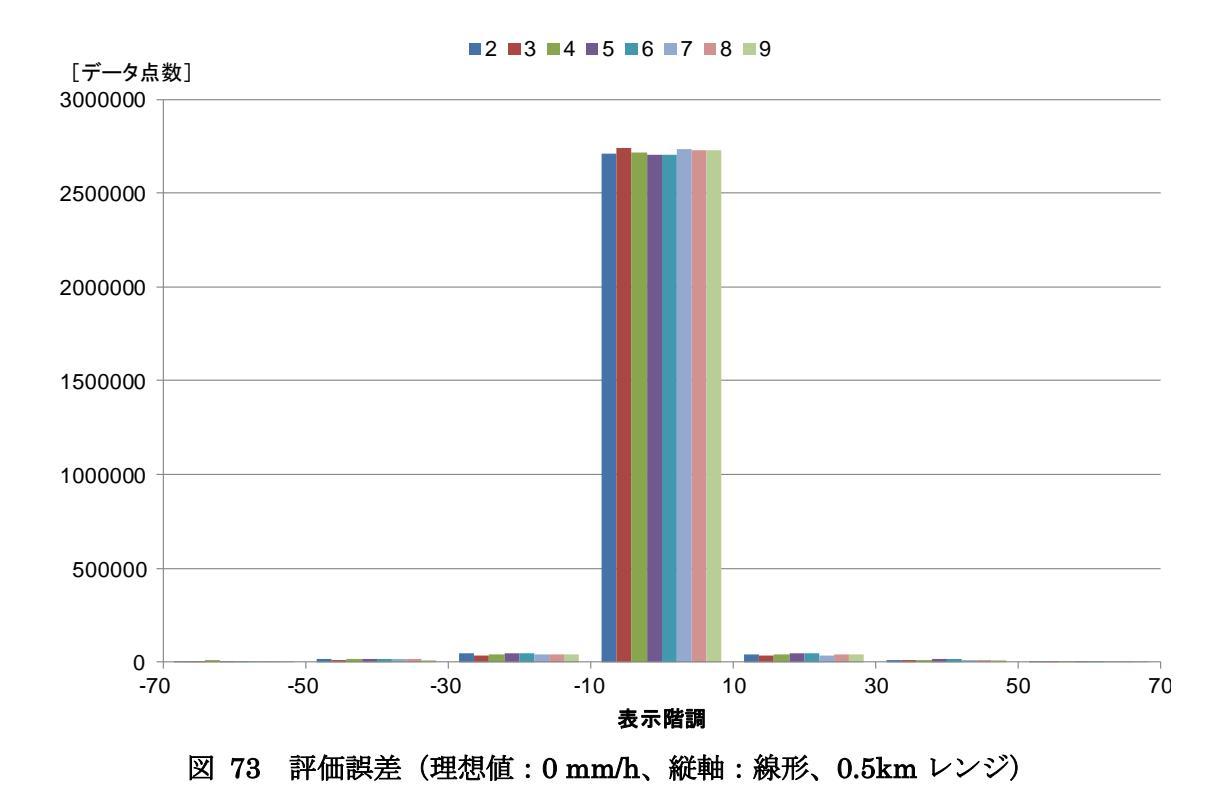
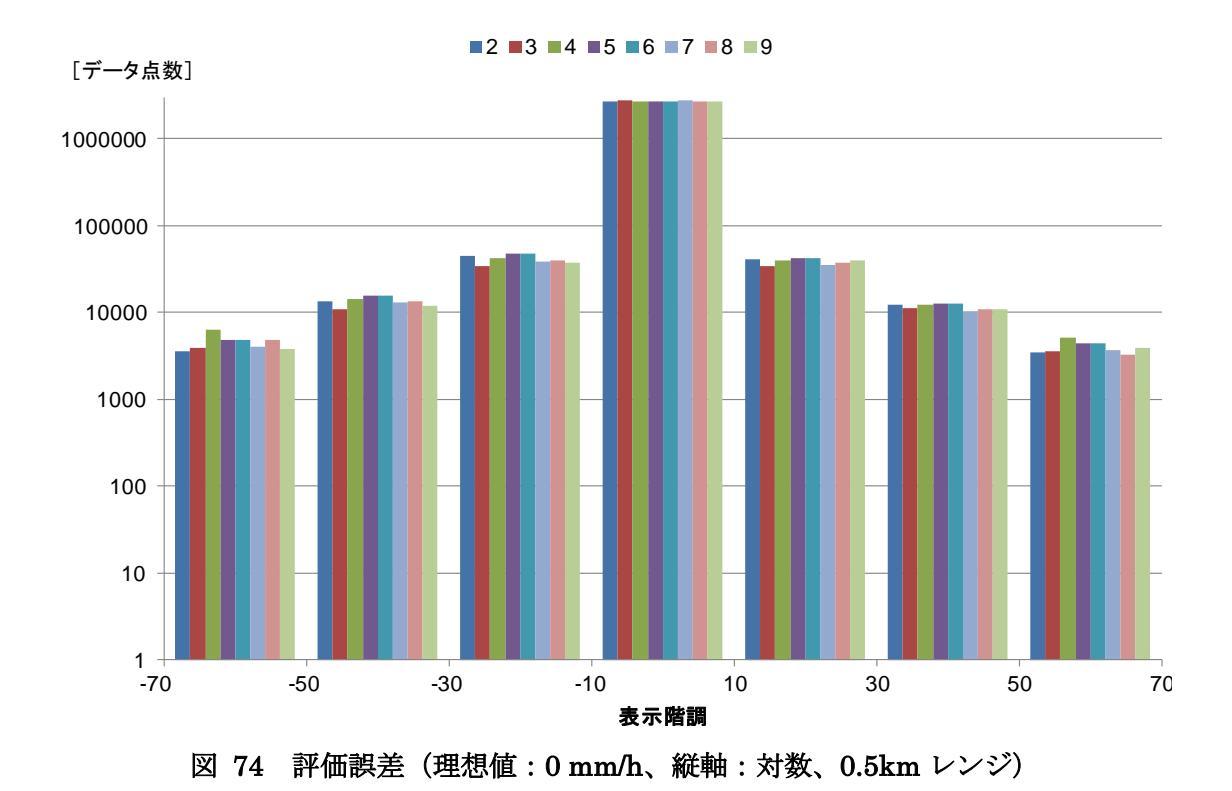
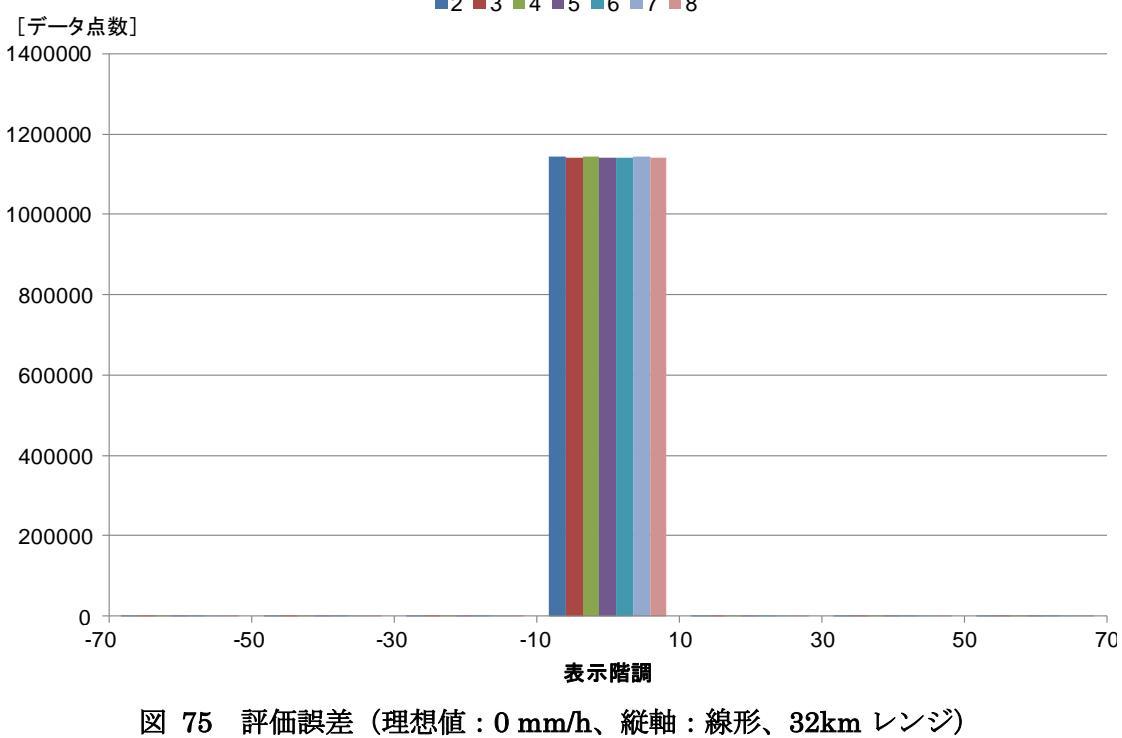
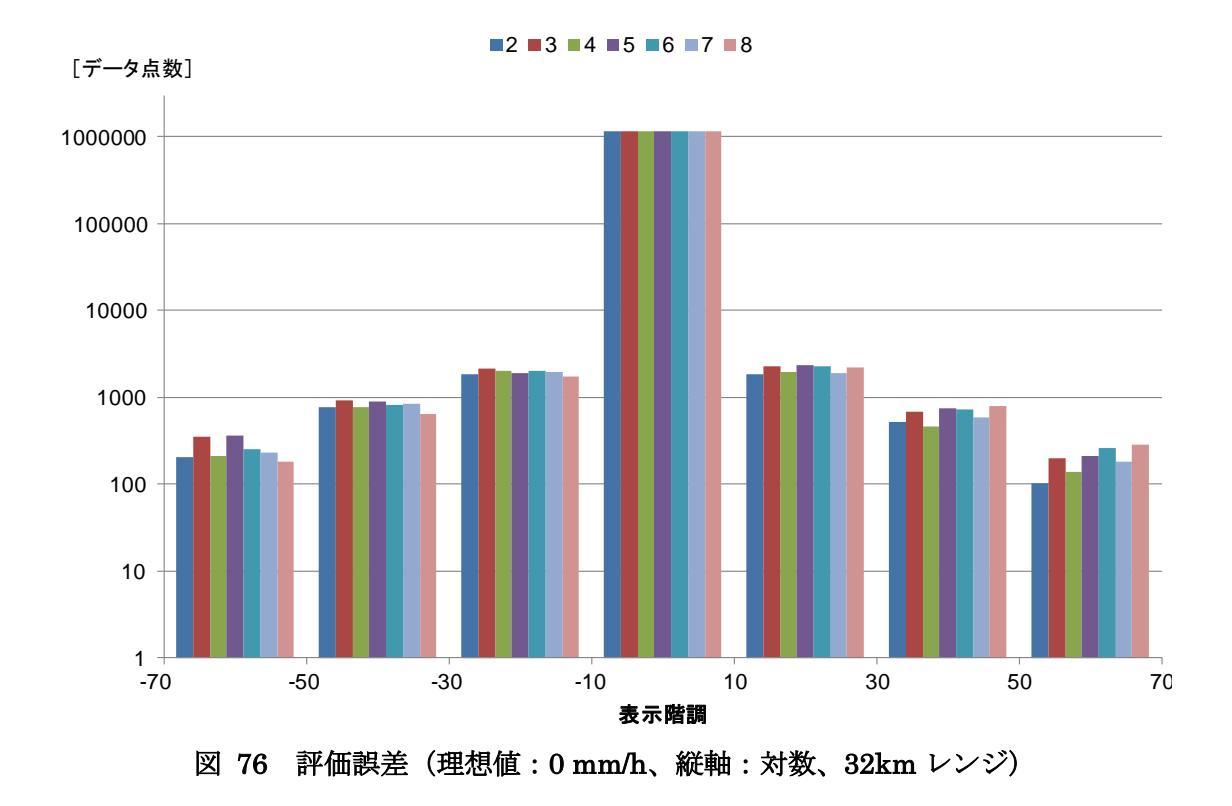
この様な懸念を評価する為、干渉源の無い状態で複数回のデータ収録を行い、基準画像と の差を評価した。結果を図 73 から図 76 に示す。完全に同一画像であれば中央区間のみに データが存在するが、実際は中央区間以外にも懸念した分布が見られる。しかし、中央区間 に対して 0.5km レンジでは 2 桁程度、32km レンジでは 3 桁弱少ないデータ点数であり、 評価に値する程度の誤差であるといえる。

なお、横軸は表示機の表示階調であり、値域は-63~+63である。

まず、評価系の安定性について考察を行う。本実験系では送受信タイミングとアンテナの 指向角度は厳密に言えば非同期であり、各周における同一スイープでも同一方向とは限ら ず、多少の誤差が生じると考えられる。また、実際に空間へ電波を放射している為、同じ物 体であっても必ずしも同強度で反射波を観測できるとは限らず、更に、航空機等の移動物体 が映り込んでしまうことも考えられ、これらが誤差要因となる。

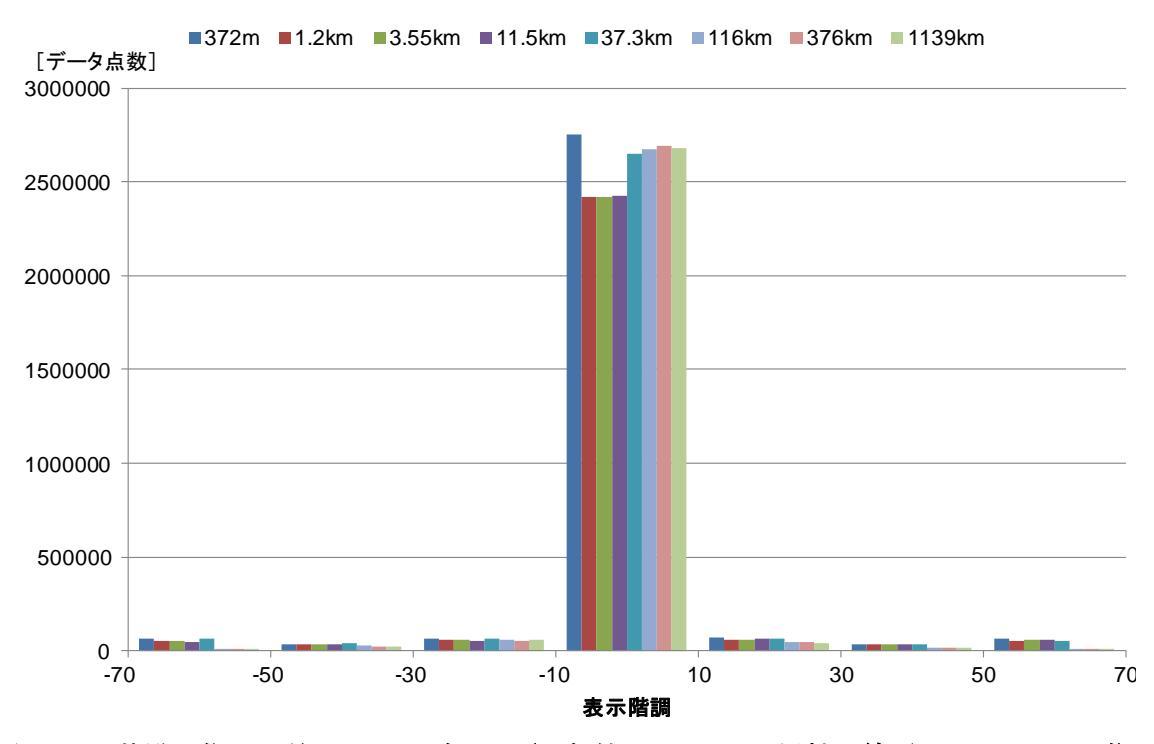
図 77 基準画像との差のヒストグラム(理想値:0mm/h、縦軸:線形、0.5km レンジ)

与干渉機(気象用)の空中線を正対停止させた状態で送信電力を低減していき、離隔距離 の増加を模擬した場合について、干渉除去後のデータと基準画像の差をヒストグラムで表 したものを図 77 から図 80 に示す。いずれも、特に中央から離れた区間で誤差評価時より はデータ点数が増加しているが、中央の隣接区間(-30~-10、を超えない程度であり、十分 に干渉を除去しつつ、残すべき大地反射は残せているということが分かる。

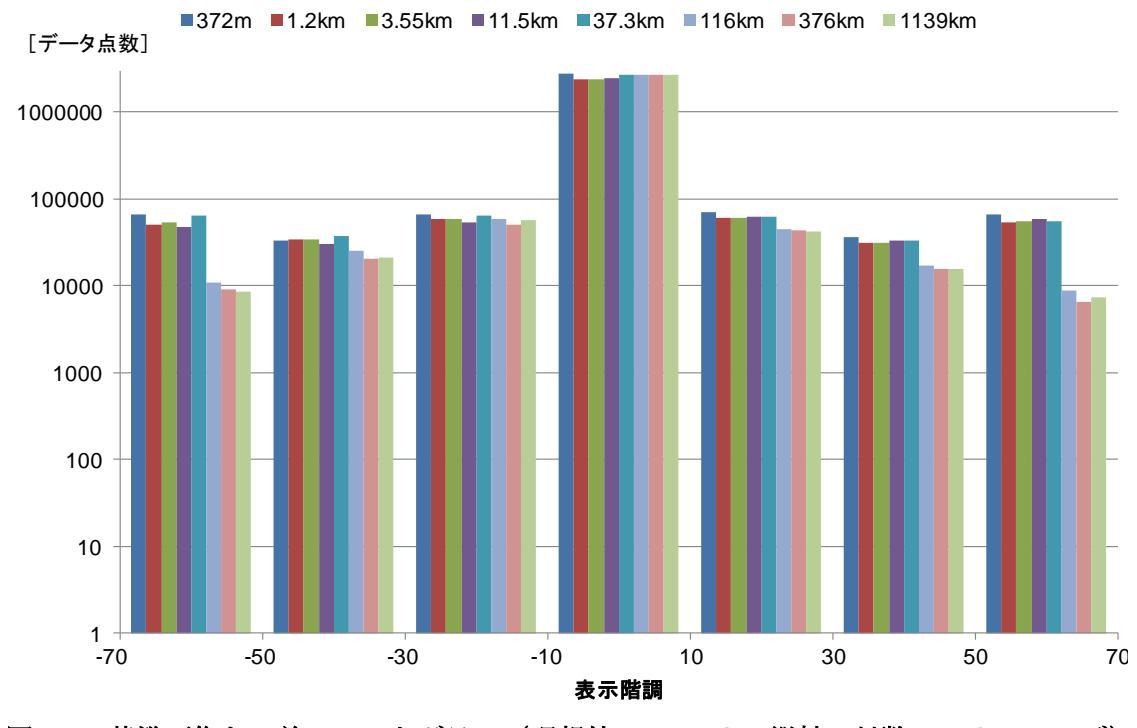
図 78 基準画像との差のヒストグラム(理想値:0mm/h、縦軸:対数、0.5km レンジ)

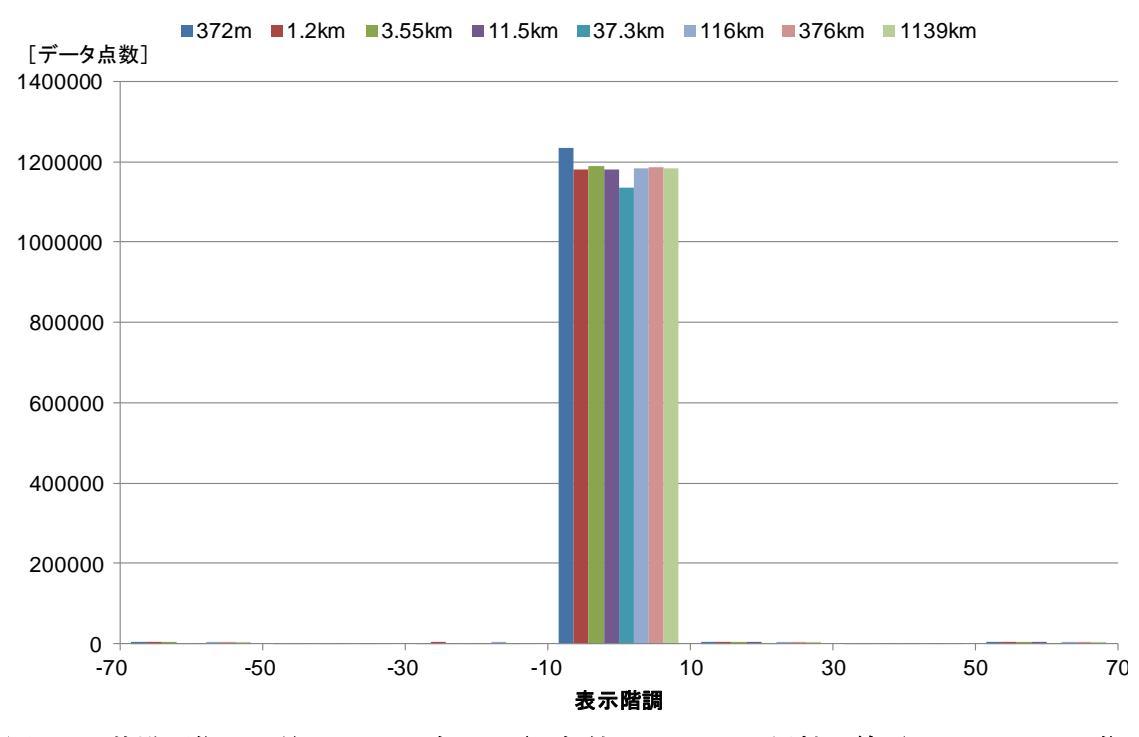
図 79 基準画像との差のヒストグラム(理想値:0mm/h、縦軸:線形、32 km レンジ)

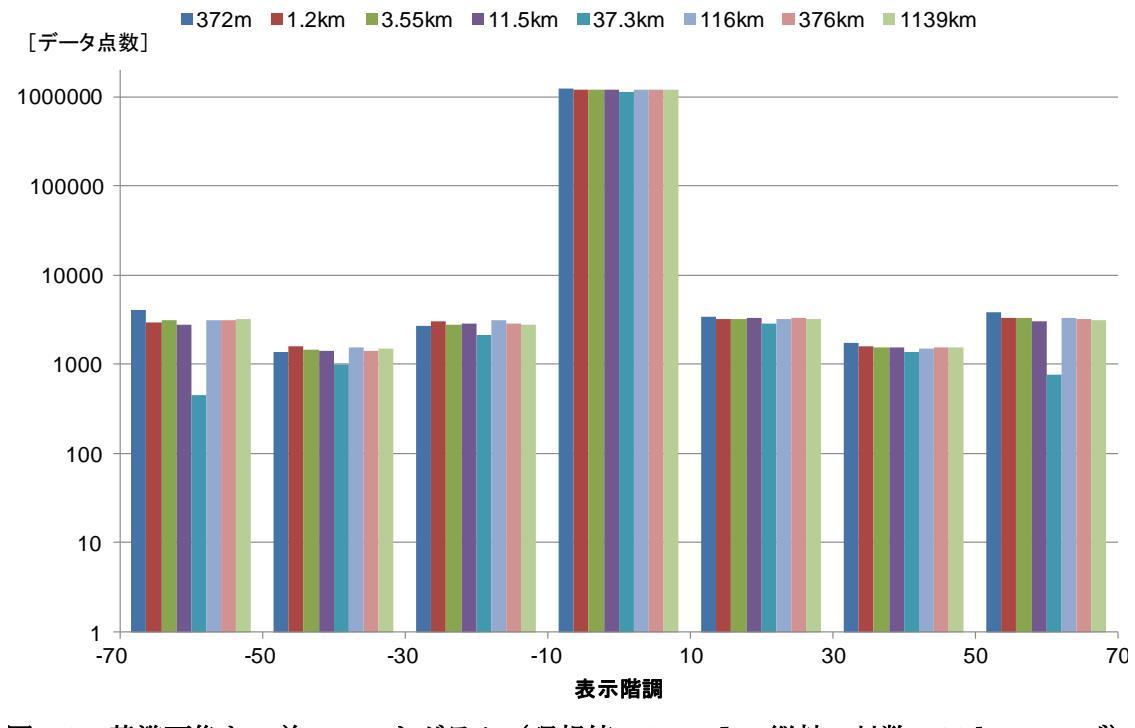
図 80 基準画像との差のヒストグラム(理想値:0mm/h、縦軸:対数、32 km レンジ)
