総務省青森行政評価事務所

「冬季における道路の利便性等の確保に関する行政評価・監視 ～国道を中心として～」の結果の公表について

道路利用者にやさしい除雪の実施のために

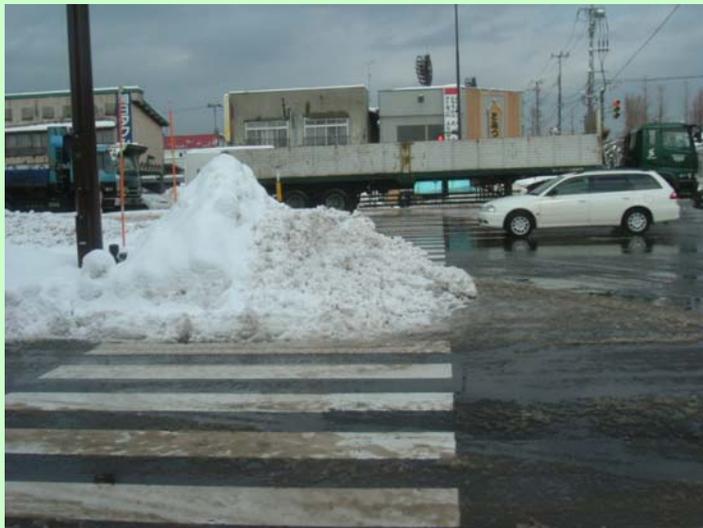
青森市 国道4号 合浦交差点

① 車道除雪した雪が横断歩道と歩道の間等に積み上げられ、歩行者の妨げとなっているもの16か所(青森6か所、山形10か所)

このうち10か所(青森4か所、山形6か所)は小中学校児童生徒の通学路。

- ① 委託業者に対し、車道除雪時の横断歩道部分への配慮についての指示が徹底されていない。
- ② 交差点の隅切部分に生じている雪堤の発生原因について、道路管理者間で見解の相違があり、発生原因の究明及び適切な対策のための調整が図られていない。

- ① 通学路など通行量の多い交差点の横断歩道部分の除雪については、車道除雪に際して横断歩道部分に堆雪させないよう、適切な対策を講ずることについて委託業者に指示すること。
- ② 道路管理者間で雪堤の発生原因に見解の相違がみられる交差点隅切部分については、関係する道路管理者間において連携、協議等を図りつつ発生原因の究明及び適切な対策のための調整を図ること。

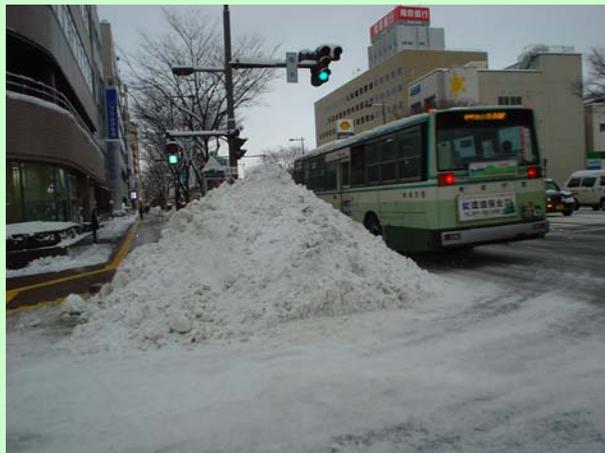
青森市 国道4号
青森市道(通称「平和公園通り」との交差点)

- ② 交差点の隅切部分が車道除雪後の雪の集積場所となっているため、2メートルを超える雪堤が生じているなど、車両から道路を横断する歩行者が視認しにくく危険なもの2か所(青森2か所)
