高速道路における逆走防止対策の推進に関する調査 〈結果に基づく通知〉

高速道路における逆走防止対策の推進に関する調査(概要)

通知日：平成29年7月7日
通知先：国土交通省

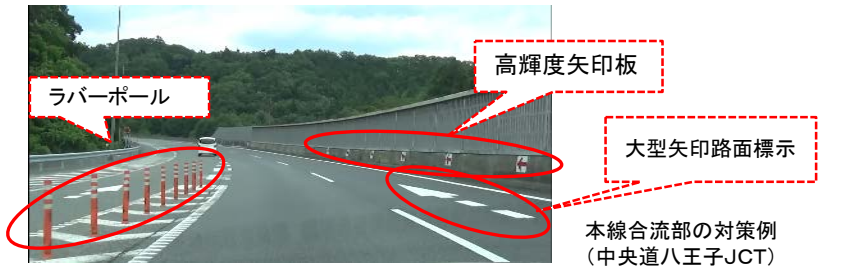
- 逆走事案の約4割は、インターチェンジ、ジャンクション等の「分合流部・出入口部」で発生
- 国交省・高速道路会社では、「2020年までに高速道路での逆走事故ゼロ」を目指し、「分合流部・出入口部」を対象に物理的・視覚的な逆走防止対策を実施
- 同対策では、高輝度矢印板・大型矢印路面標示・ラバーポールを設置（インターチェンジ等の本線合流部の場合、右写真参照）

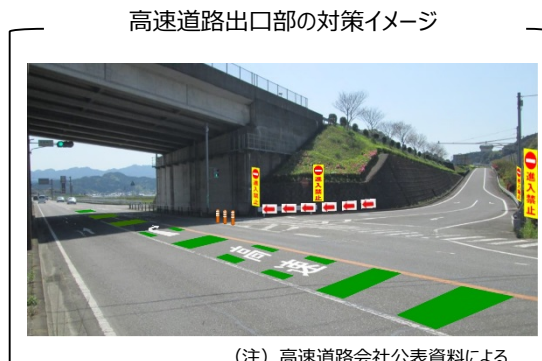
対策工事の対象として位置付けられていない高速道路出口部
(舞鶴若狭道福知山IC)

③ 高速道路出口部の中には、対策工事の対象に位置付けられておらず、
標識・看板等が未設置・老朽化の事例あり

- ✓ 国交省等では、一般道と交差点形状で接する箇所を優先して対策を実施
- ✓ 出口部の対策工事は警察や一般道管理者との協議が必要であり、標識・看板等の設置主体は一般道管理者(下写真の※部分は一般道管理者による設置が必要)

- 高速道路出口部の対策については、今後、警察や一般道管理者との個別協議を一層進めることなどにより、対策対象箇所への追加を検討

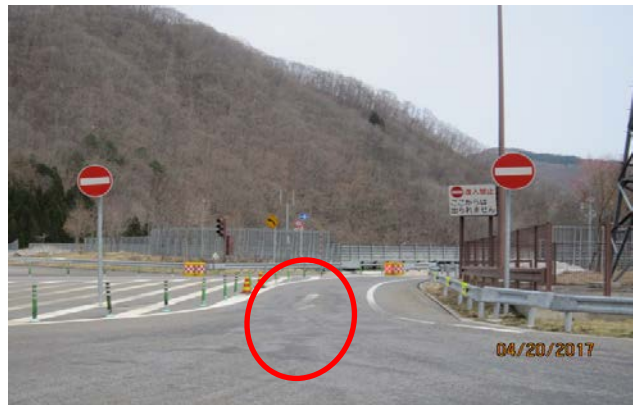
④ 標識・看板等の老朽化や樹木で隠れているなどにより視認しづらい事例あり

- ✓ 高輝度矢印板が草で隠れている例(長崎道多久IC)
- ✓ 大型矢印路面標示が薄くなっている例(東海北陸道飛騨河合PA)

- 対策完了箇所において、継続的な標識・看板等の維持管理の徹底が必要
- 標識・看板等の更新に当たっては、高齢者が容易に判読できるよう改善の実施

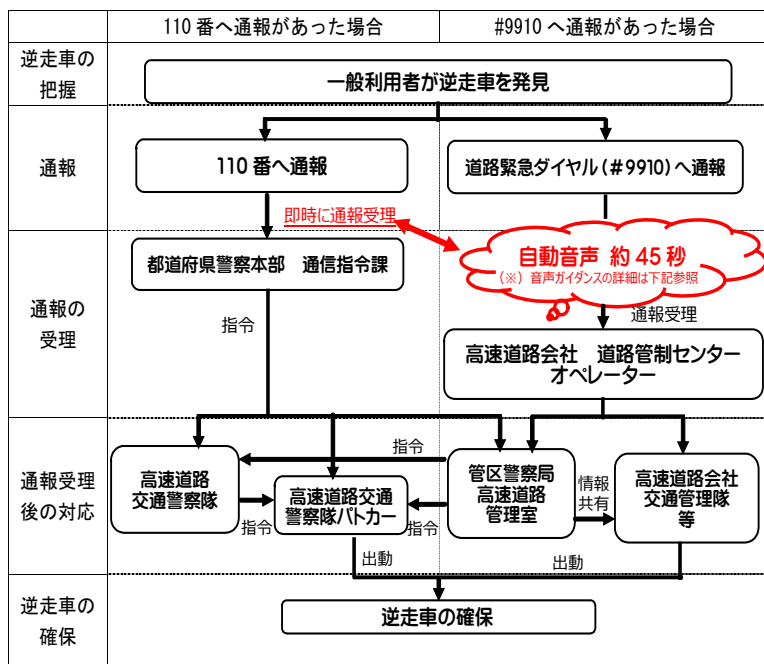
- 逆走車発見時の通報先として周知されているものに、国交省の道路緊急ダイヤル（#9910）、110番がある
- #9910はオペレーターにつながるまで110番と比較して一定の時間（約45秒）必要
- #9910は、国交省HPでは道路の異状が対象であり、逆走車を含む緊急事態の発見は対象として記載されていない

#9910の音声ガイダンスの内容（関東地区の例）
音声	こちらは道路緊急ダイヤルです。 ガイダンスに従い番号を押してください。 首都高速に関する方は1を、 その他の高速道路に関する方は2を、 それ以外の道路に関する方は3を、 もう一度聞き直す場合には0を押してください。

- #9910で取り扱う事案の対象等を整理した上で、高速道路における逆走車発見時の通報先としての#9910の適否について検討
- 上記の検討の結果、逆走事案の発生時等、緊急時の通報先として引き続き#9910を活用する場合は、できる限り即時に通報受理が可能となる仕組みの検討
- 当面、通報先の周知において110番と#9910の併記をより一層推進

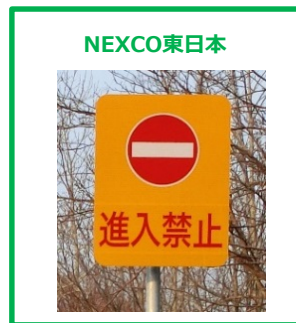
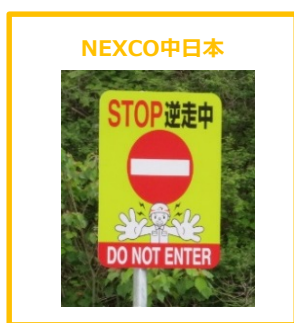
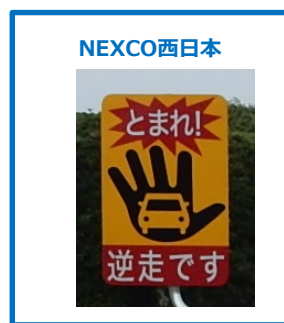
<高速道路会社ごとの注意喚起看板>

- 国交省及び高速道路会社は新たな逆走防止技術の実用化に向け、技術公募を実施、平成29年3月に28技術を選定し、今年度から高速道路での実証実験を開始
- 有識者（大学教授）、民間企業（自動車メーカー、自動車機器メーカー）にヒアリングした結果、以下の要望あり
 - ✓ 実際の高速道路における逆走検知等の実証実験は早期実用化に有用
 - ✓ 標識等の認知技術において、会社ごとに区々となっている標識・看板を標準化することでコストダウンが可能

- 新たな逆走防止技術について着実にプロセスを進め、平成30年度からの実用化に確実につなげていくこと
- 今後、中長期的な逆走防止に係る技術開発の推進に当たっては、
 - ① 民間企業等への関連データ（標識・看板等の画像・位置情報等）の提供
 - ② 提供するデータの標準化
 - ③ 提供したデータに掲載された標識・看板等の適切な維持管理
 - ④ 逆走防止につながる中長期的なITS技術等への継続的な支援等について、民間企業等の意見を参考にする

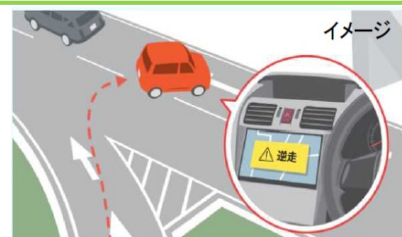
【道路側で逆走を発見し、その情報を収集する技術】
路側カメラ、3Dレーザーセンサー等路側機器・路側センサーの活用

【車載機器による逆走車両への注意喚起】
カーナビにより、ドライバーに対し警告
