## ○ぱぱっと調査

ワンボックスカーの屋根（約2メートル高）に受信アンテナを取り付け、受信障害対策共聴施設が存在する地域の道路を走行し、道路上での地上デジタル放送（主にNHK波）の受信可否を調査したものです（調査の結果は、道路上の測定結果であり、各戸の受信状況を保証するものではありません。）。

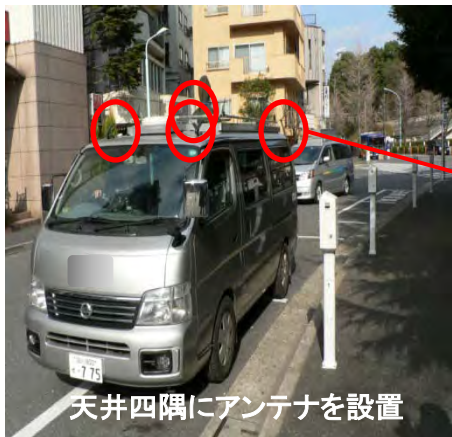
電波状況測定車により走行しながら広範囲に受信状況を調査

天井四隅にアンテナを設置

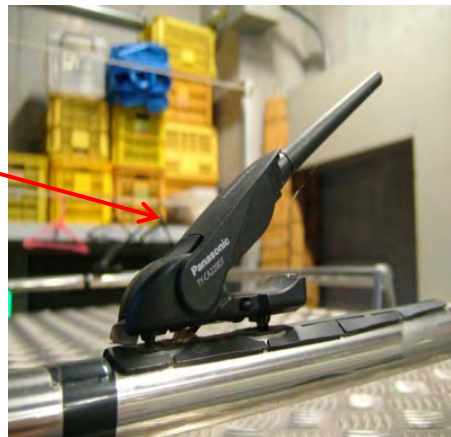
ロッドアンテナ

電測車にロッドアンテナ設置

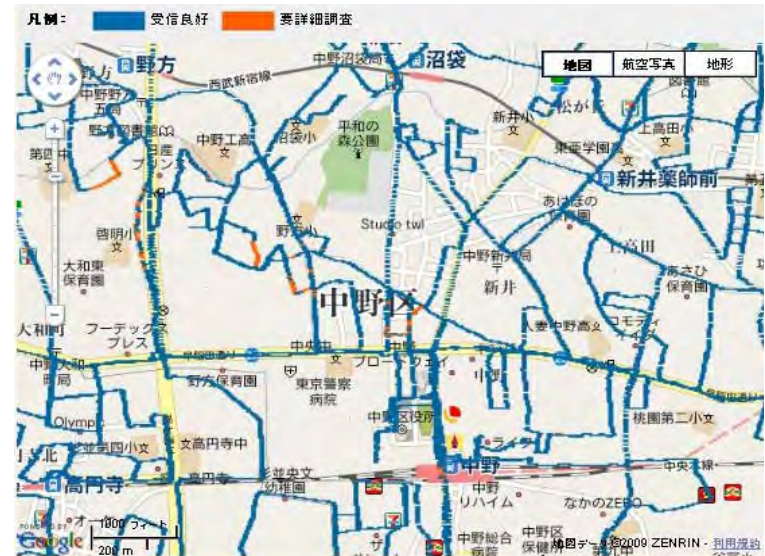
地図上に受信状況を表示  
（青 受信良好、橙 要詳細調査）
