# 事業場調査結果事例集

関東管区行政評価局

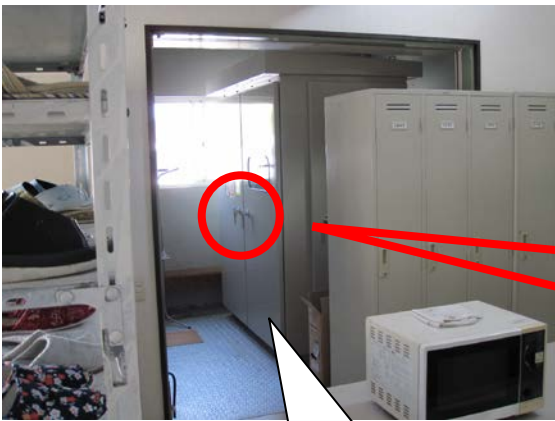
事例No.	3
<b>【事例概要（件名）】</b> 電気室に扉がなく、キュービクルの鍵を扉のノブに吊している例	
<b>【事例の内容】</b> <p>技術基準第4条では、電気設備は、感電、火災その他人体に危害を及ぼし、又は物件に損傷を与えるおそれがないように施設しなければならないとされている。また、技術基準第9条第1項では、高圧又は特別高圧の電気機械器具は、取扱者以外の者が容易に触れるおそれがないように施設しなければならないとされている。</p> <p>当該事業場の屋内キュービクルの設置場所（電気室）は、従業員の更衣室と隣接しており、両室を隔てる扉はないことから、取扱者以外の者が電気室に容易に立ち入れる状況にあるにもかかわらず、キュービクルの鍵は当該キュービクルの扉のノブに吊した状態で保管されており、取扱者以外の者がキュービクルの扉を開錠し、高圧充電部等に触れた場合、電気事故につながるおそれがある。</p> <p>設置者側担当者に対して、上記の鍵の保管方法では電気事故につながるおそれがある旨伝えたと、鍵は設置者側担当者によって即座にキュービクルの扉のノブから回収された。</p>	
<b>【写真】</b>

屋内キュービクルの設置場所は、従業員の更衣室に隣接している。	キュービクルの鍵（「変電室の鍵」）が扉のノブにぶら下げた状態で保管されている。
<b>【主任技術者等の意見】</b> 実地調査時に保安業務担当者の立ち会いはなかった。

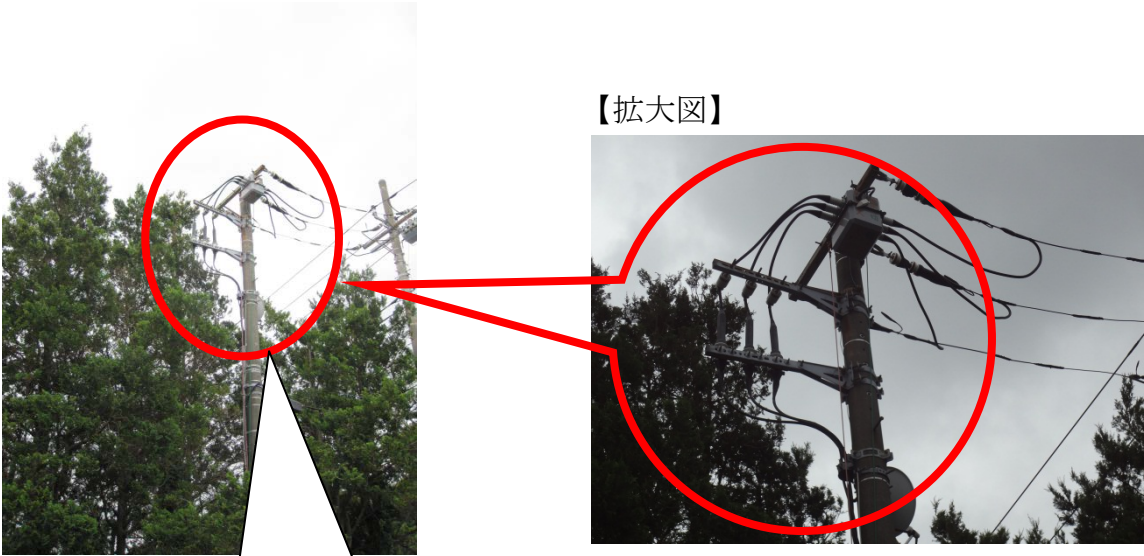
事例No.	4
<b>【事例概要（件名）】</b> 高圧架空電線に植物が接触するおそれがある例	
<b>【事例の内容】</b> 技術基準第 29 条では、電線路の電線又は電車線等は、他の工作物又は植物と接近し、又は交さる場合には、他の工作物又は植物を損傷するおそれがなく、かつ、接触、断線等によって生じる感電又は火災のおそれがないように施設しなければならないとされている。 また、解釈第 114 条第 4 項では、高圧屋上電線路の電線は、平時吹いている風等により植物と接触しないように施設することとされている。  当該事業場の構内 1 号柱の周囲には樹木が繁茂しており、現状では電線と樹木は接触していないものの、風等により接触するおそれがある。	
<b>【写真】</b>

<p data-bbox="799 965 927 999">【拡大図】</p> <p data-bbox="357 1451 858 1547">構内 1 号柱の周りに樹木が繁茂し、枝などが電線に接触する恐れがある。</p>	
<b>【主任技術者等の意見】</b> 樹木の枝を剪定して電線に触れることのないよう改善することとしたい。

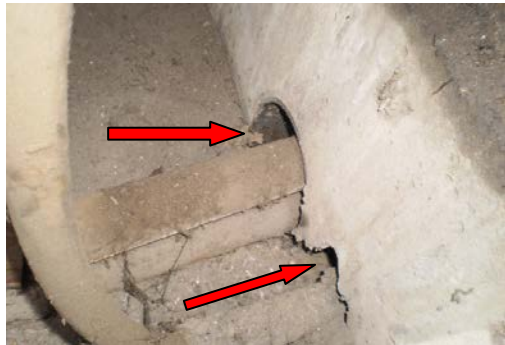
<table><tr> <th data-bbox="188 925 919 992">指摘事項</th> <th data-bbox="919 925 1257 992">初回指摘年月日</th> <th data-bbox="1257 925 1410 992">改修確認年月日</th> </tr><tr> <td data-bbox="188 1149 919 1227">キュービクルの電線引込口に隙間があり、小動物が侵入する可能性あり（【写真】参照）</td> <td data-bbox="919 1149 1257 1227">平成 16 年 3 月 25 日</td> <td data-bbox="1257 1149 1410 1227">未対応</td> </tr></table>

指摘事項	初回指摘年月日	改修確認年月日	引込柱の支持がいしは非耐塩用を使用しています。交換してください。耐塩用の碍子に取替えてください。	平成 12 年 7 月 21 日	未対応	高圧引込ケーブルの本体が劣化しています。交換してください。	平成 15 年 11 月 21 日	未対応	キュービクルの電線引込口に隙間があり、小動物が侵入する可能性あり（【写真】参照）	平成 16 年 3 月 25 日	未対応	キュービクル（内部）が発錆しています。改修して下さい。	平成 18 年 3 月 24 日	未対応
指摘事項	初回指摘年月日	改修確認年月日														
引込柱の支持がいしは非耐塩用を使用しています。交換してください。耐塩用の碍子に取替えてください。	平成 12 年 7 月 21 日	未対応														
高圧引込ケーブルの本体が劣化しています。交換してください。	平成 15 年 11 月 21 日	未対応														
キュービクルの電線引込口に隙間があり、小動物が侵入する可能性あり（【写真】参照）	平成 16 年 3 月 25 日	未対応														
キュービクル（内部）が発錆しています。改修して下さい。	平成 18 年 3 月 24 日	未対応														
<p>【写真】上記の指摘事項のうち、「キュービクルの電線引込口に隙間がある」もの</p>

<p>【主任技術者等の意見】</p> <p>本事項については、波及事故の恐れがあるので、毎回の月次点検において改善を要請しているが、設置者は、改善費用を支出できないとして、改善していない。遺憾と思うが、我々には、これ以上どうすることもできない。</p> <p>いずれの事項も、即事故に結びつくという緊急性はそう高くないので、強く要望しているものではないが対応をお願いしている。</p>
