# 事 例 集

液化石油ガスの安全確保等に関する調査  
—真に災害に強いＬＰガスの確立を目指して—

総務省近畿管区行政評価局

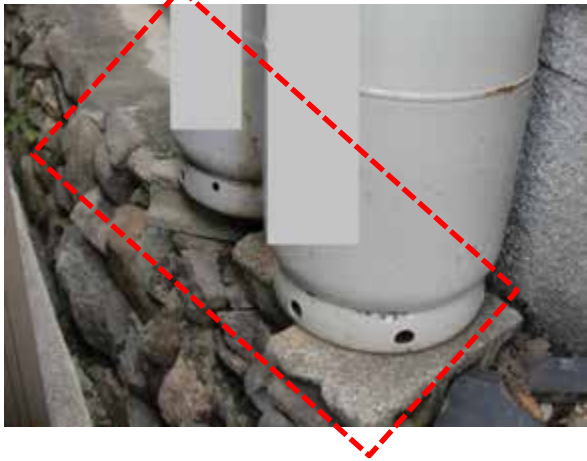
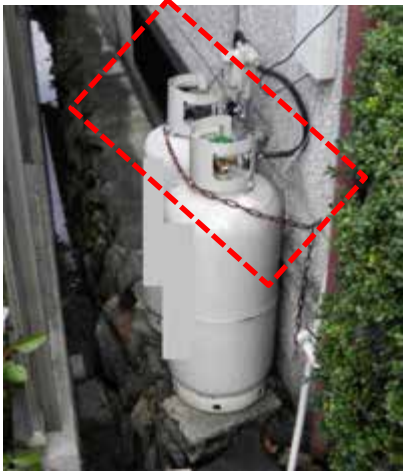
| 水路と家屋の基礎に挟まれた狭隘な場所に、設置台等により十分な設置面積を確保することなく容器を設置しており、容器スカートの一部がはみ出し、宙に浮いている。 | | |
| | | <p>容器は十分な広さを有する安定した設置台の上に！</p> <p>固定されていない不整形なコンクリートブロック上に容器が設置されており、容器スカートの一部は宙に浮いている。</p> <p>保安点検においても指摘、連絡はなく、改善に向けた取組がみられない。</p> |
| | | <p>設置状況が不安定であることから容器が地震動により移動した場合には、水路に落下のおそれがあり、LPガス災害対策マニュアル（経済産業省、高圧ガス保安協会。以下「災害対策マニュアル」という。）が示す「容器プロテクター開口部を通して壁面に吊るすように固定（右図）」することが望まれるが、販売事業者は災害対策マニュアルが示す鎖掛け方法を承知していない。</p> <div style="text-align: right;"> </div> |

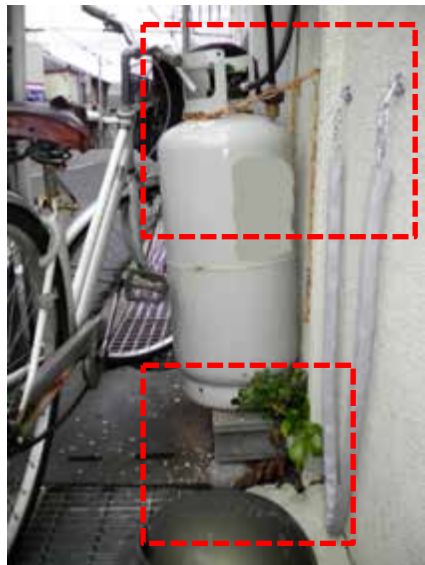
| <p>設置台に使用しているコンクリートブロックの大きさでは設置面積が足りず、容器スカートの一部が道路側にはみ出しているため、地震動により移動した場合には、容器がブロックから落ちるおそれがある。</p> <p>一方、設置台の設置場所を確保するための私有地幅に制約もある。こうした環境下では、災害対策マニュアルが示す「容器プロテクター開口部を通して壁面に吊るすように固定」することが望まれる。</p> | | | |
| <div><div>「災害対策マニュアル」が示す鎖掛け方法の検討を！</div><div><p>設置台に使用しているコンクリートブロックの大きさでは設置面積が足りず、容器スカートの一部が公道側にはみ出している。</p><div></div></div></div> <div>【災害対策マニュアルが示す適切な鎖掛け方法】</div> <p>隣（手前）に新たに容器増設の準備をしているが、同様の固定方策が予定されており、災害対策マニュアルの浸透はみられない。</p> <div>※ 調査対象4府県で確認された20kg等容器を設置の270戸のうち、243戸（90.0%）において、本事例のように災害対策マニュアルが示す「容器プロテクター開口部を通す」鎖掛け方法となっていなかった。</div> | | | |
| | 指摘なし ・ 転落転倒防止措置「良」<br>販売事業者は、容器スカートが接地していないこと自体は、基準上も例示は無く「技術上の基準」に不適合ではないので「良」としている。 | | |

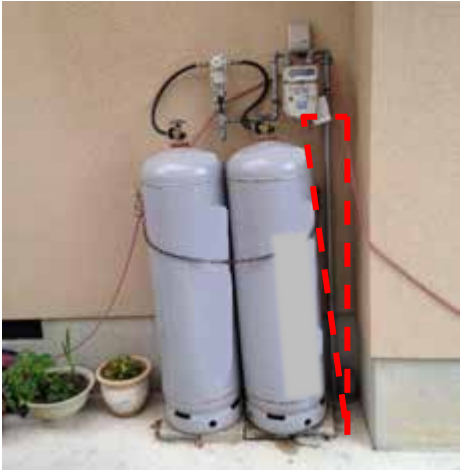
| 容器を左右で高さの異なるコンクリートブロックに設置しているため、傾斜している。また、コンクリートブロック（設置台）の一部が破損している。 | | |
| <p>容器が、壁がない左側に傾いている。</p> | | <div> <p>容器が傾き不安定！<br/>水平に設置を！</p> </div> |

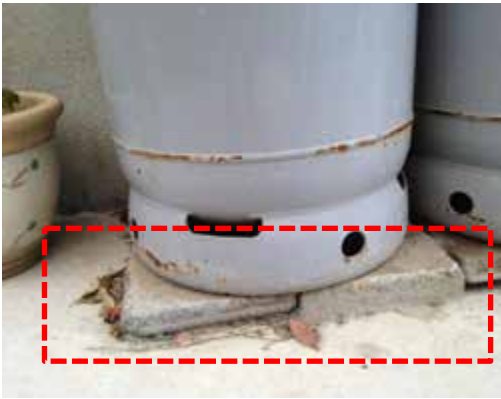
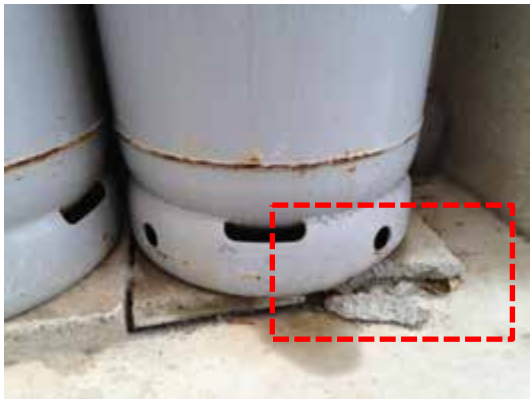
| <p>左右で高さの異なるコンクリートブロックを使用している。</p> | | <p>設置台の一部が破損している。</p> |

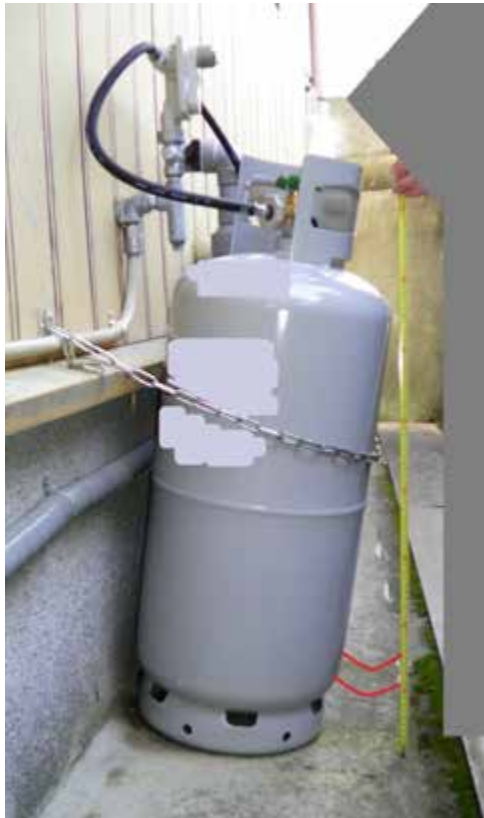
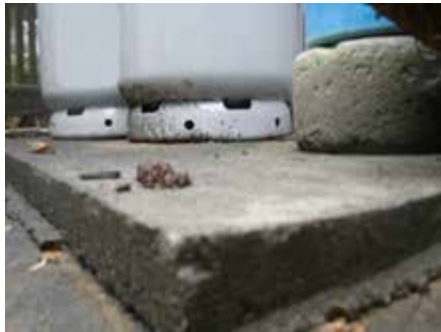
| 容器を傾斜のある犬走りに設置しているため、大きく傾斜している。 | | | |
| | | <div>傾斜のある犬走りなどは設置台で水平に！</div> <p>(改修例：傾斜のある犬走りを設置台で調整し水平にしている)</p> | |

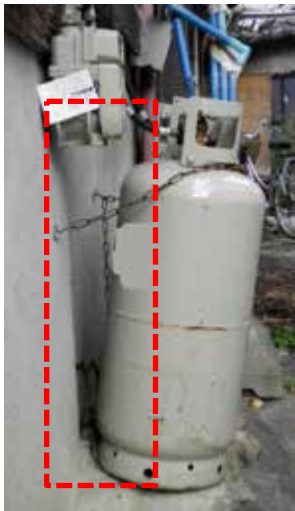
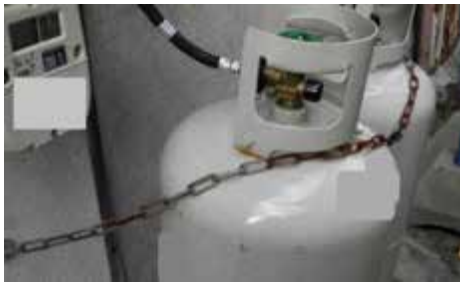
| | | <p>設置台のコンクリート面が凸凹となっていることから、容器が傾斜して置かれているが、保安点検においても指摘、連絡はなく、改善に向けた取組はみられない（台面を研磨すれば水平化は可能）。</p> <p>鎖掛けの方法も災害対策マニュアルが示す容器プロテクター開口部を通すものともなっていない。</p> | |
| | | <p>しかしながら、容器の揺れ、転倒、流出等を起因とする高圧ホースの折損、切断によるLPガスの大量放出を未然に防ぐ「ガス放出防止型高圧ホース」が設置されている。</p> | |

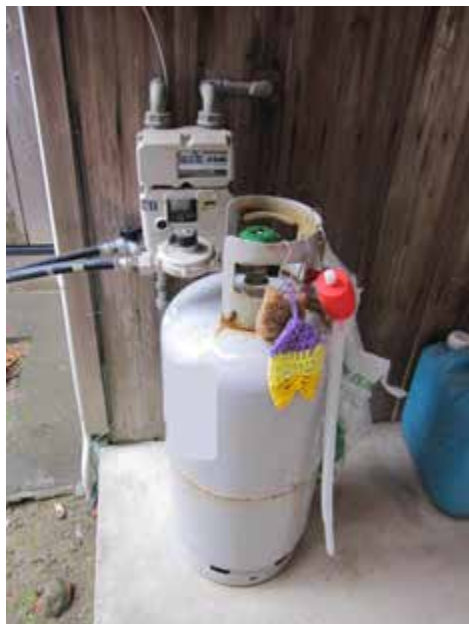
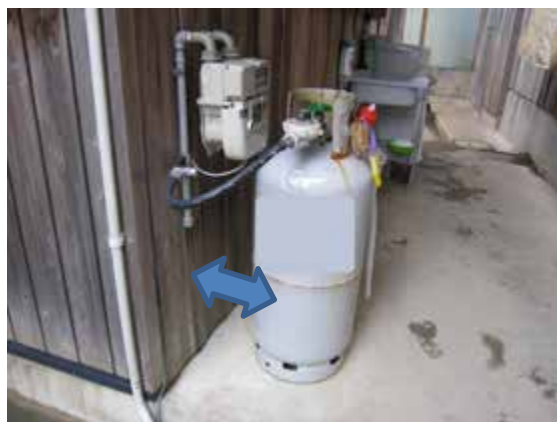
| | | <div>鉄鎖等が未設置である。<br/>販売事業者は消費者に十分な説得を！<br/>保安機関は的確な指摘を！</div> | |
| 鉄鎖等の転落、転倒等の防止設備そのものがない。容器が地震等で揺れた場合には、転落、転倒するおそれがあり、危険な状況であるが、保安点検でも指摘していない。 | | | |

| ※当局からの情報提供により、販売事業者が転倒防止ベルトを設置し、改善された。 | | | |
| 販売事業者は、「消費先が鉄鎖等の設置について理解してくれなかったため、やむを得ず未設置のままにしておいたが、今回の調査を機に、消費先を説得して転倒防止ベルトを設置した。」と説明している。 | | | |

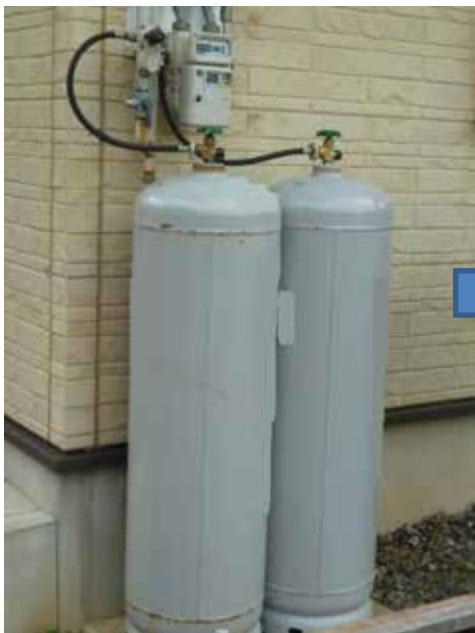
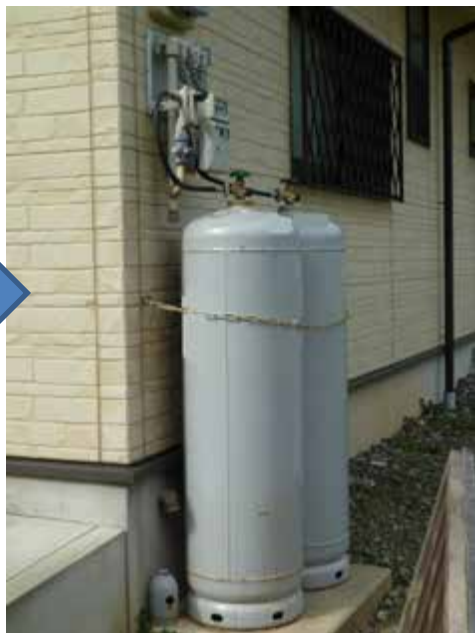
| (改善前) | | (改善後) | |

| <div>保安点検で指摘された不備は確実に改善を！<br/>(当局調査により今回改善)</div> | | | |

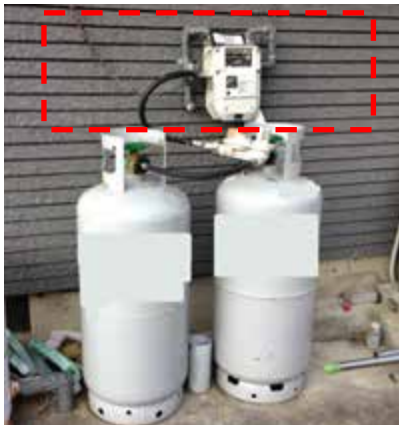
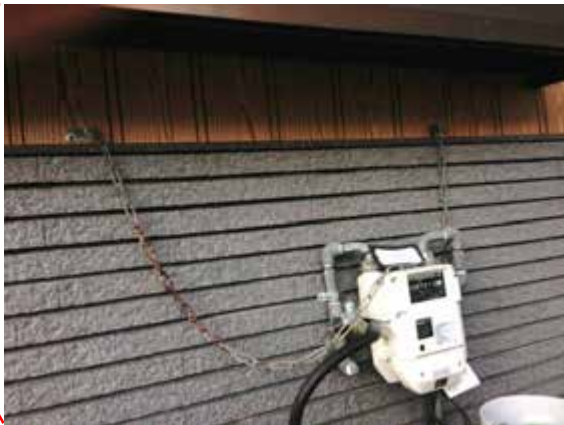
| 転倒防止用の鎖掛けは施<br>されていない。 | | 鎖の留め具は容器の上方に設置されて<br>いることから、以前は、現在使用中の 20kg<br>容器よりも大きな容器が使用されていた<br>とみられる。 | |

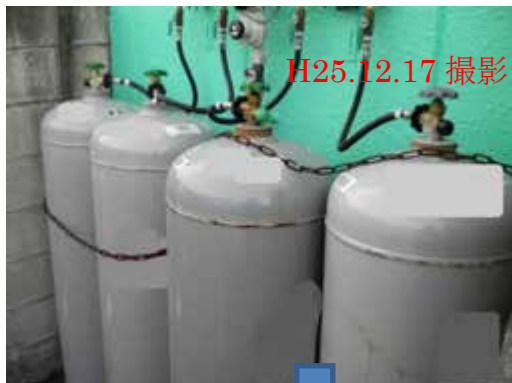
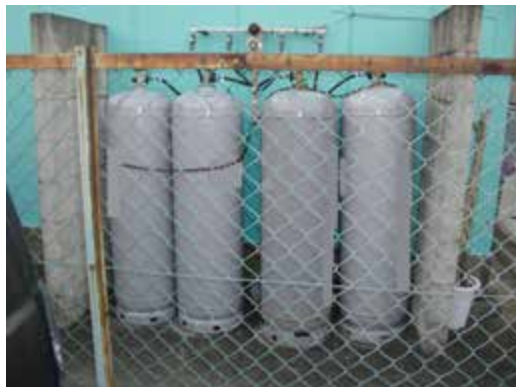
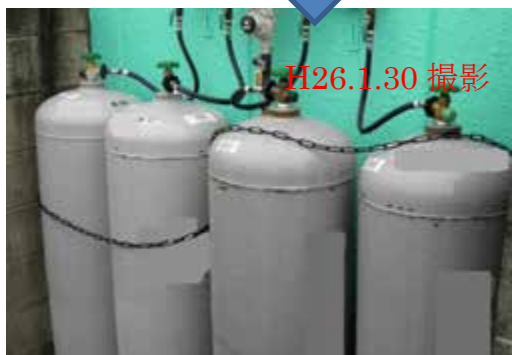
| <p>容器を交換しても改善されず！</p> | | | |
| | | <p>4本の50kg 容器を2本ごとに鉄鎖で固定できるように設備は整備されているが、右側2本は、鉄鎖を掛けずに容器バルブ付近に置いてあり、容器は固定されていない。</p> <p>後日再確認したところ、右側2本の容器は交換されており、交換時点検も実施されているが、鉄鎖は、引き続き置いたままとなっており、改善されていない。</p> | |
| | | 指摘なし ・ 転落転倒防止措置「良」<br>鎖掛けの不備について、保安点検員を兼ねる配送員が自ら指摘することは通常考え難い。配送員（兼保安点検員）への指導が欠かせない。 | |

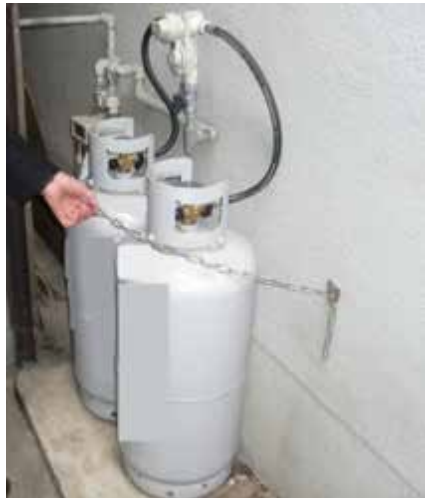
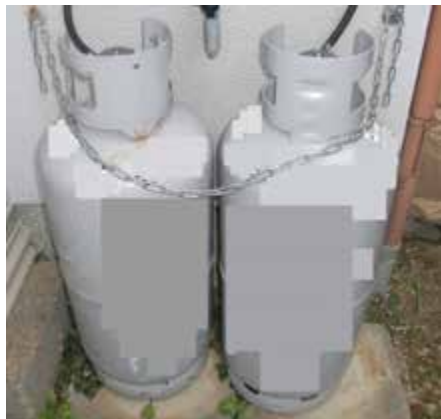
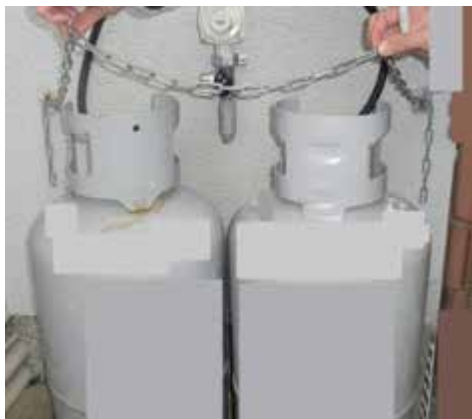
| 〈きちんと固定しているC事業者〉 | | <div>鉄鎖の目を数個締めるだけで固定力に差！<br/>同一地域でも事業者で姿勢に差！</div> | |
| | | <p>A市のB川は、昭和47年大洪水により氾濫している。周辺でLPガスを販売しているC事業者とD事業者では、自然災害対策への姿勢に違いがみられた。</p> <p>C事業者はいずれの容器についても鉄鎖のあそびがなく容器が固定されている一方、D事業者は鉄鎖を鎖止め金具につけたまま外すことができるほどにあそびがあり、鉄鎖による固定が不十分となっている。</p> | |
| 〈あそびの大きいD事業者〉 | | | |

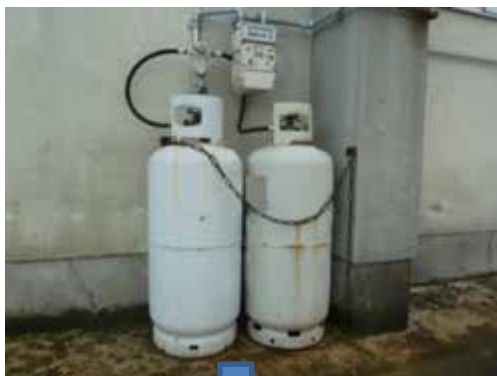
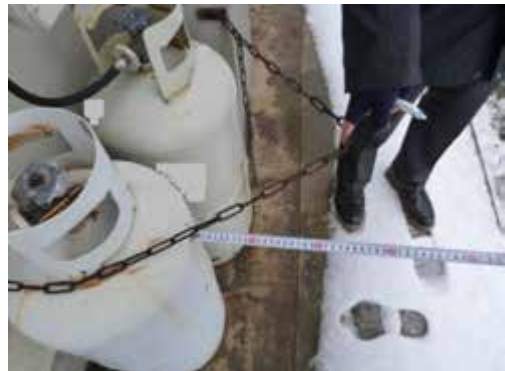
| <p>転倒防止対策として鉄鎖を掛けているが、30cm 弱の大きなあそびがある。</p> <p>販売事業者（容器交換・点検事業者も同じ）は、鉄鎖にゆとりがあった方が容器交換時の手間が省けるとして、このような掛け方としていたと説明している。</p> <p>※当局からの情報提供により、転倒防止ベルトを二重掛けの上、1 本は容器プロテクター開口部を通す固定方法に改善された。</p> | | | |
| <div></div> <div>(改善前)</div> | | <p>容器交換時の手間を省くために大きなあそび</p> <div></div> | |

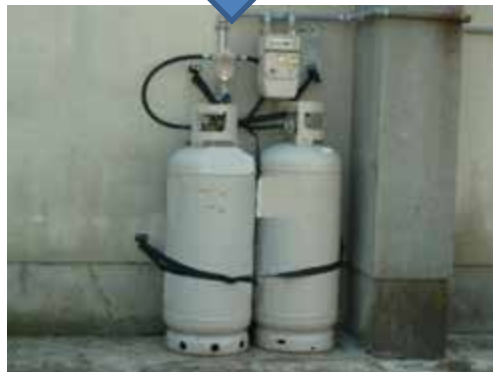
| <div></div> <div>(改善後)</div> | | <p>二重掛けの上、1 本は容器プロテクター開口部を通す固定方法に改善された。</p> | |

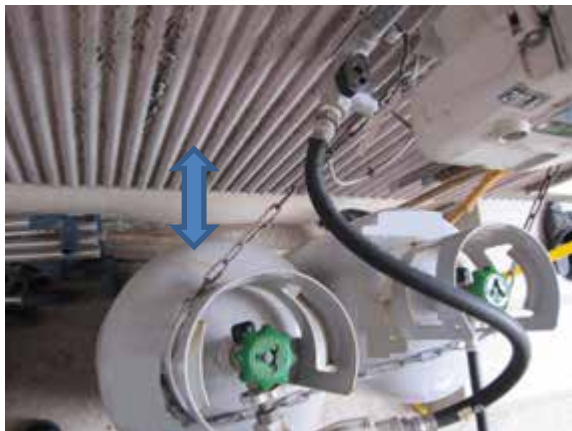
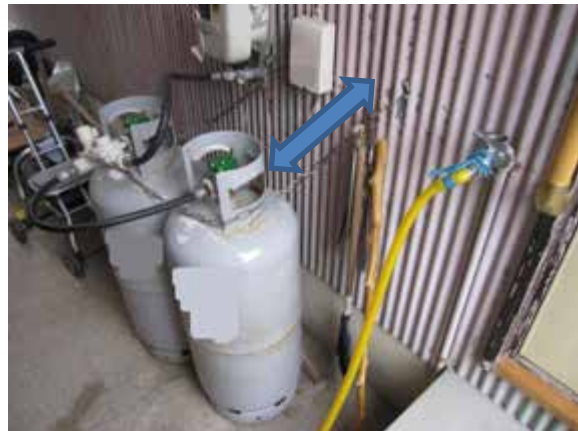
| 容器と壁のすき間が 18cm ある<br>(すき間に障害となる物はない)。 | | 鉄鎖の張力は保たれていても、壁とのすき間が大きいと固定効果は低い。 | |

| <div>家屋の壁と容器とのすき間及び鉄鎖等のあそびは極力少なくすること！</div> | | | |

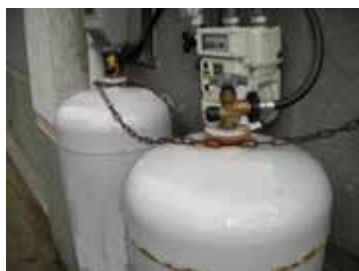
| 鉄鎖の鎖止め金具が欠落したまま補修されておらず、鉄鎖は容器上に置いたまま固定されていない上、設置台が狭いため容器スカートの一部が前方にはみ出している。<br>転落、転倒防止措置が不適合のおそれがあるが、保安点検においてもこの不備が指摘されていない。 | | | |
| 左側の鎖止め金具は欠落し地面に放置 | | 鎖の左端は容器バルブ付近に廻して置いてあるのみ | |

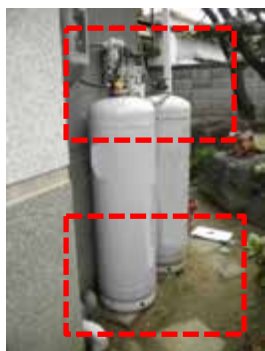
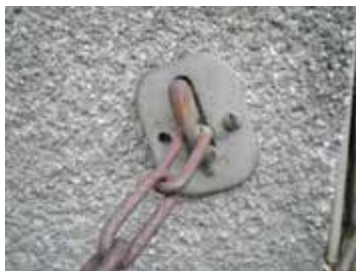
| | | 右側の鎖止め金具も固定ネジが1本欠落 | |
| | | <div>設置台に使用しているコンクリートブロックが容器1本につき、1個しか設置されていないため、容器スカートの一部が前方にはみ出している。</div> | |

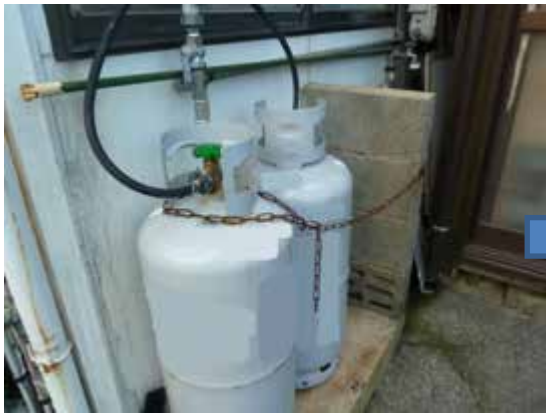
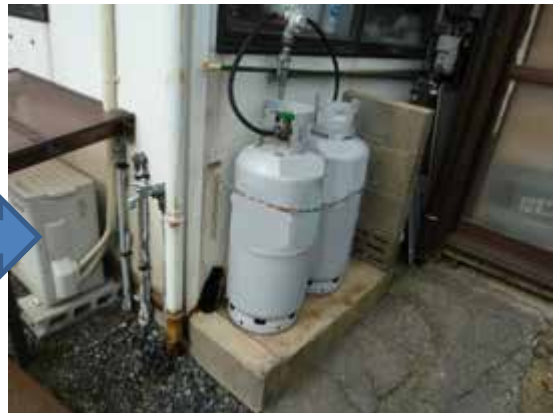
| (改善前) | | (改善後) | |

| <p>向かって左側の鎖止め金具はなく、鉄鎖の左端は、容器プロテクターに廻して置いてあるのみ</p> | | | |

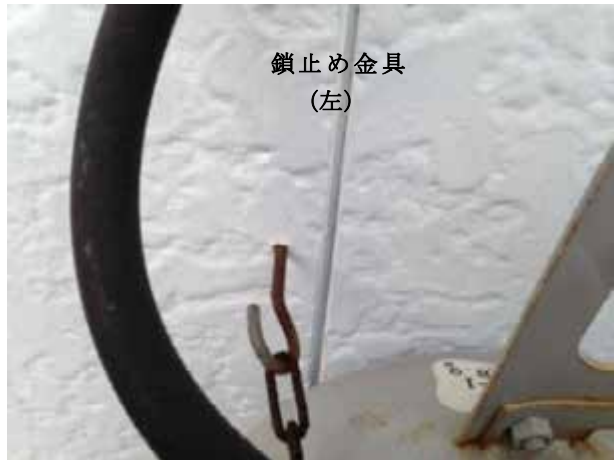
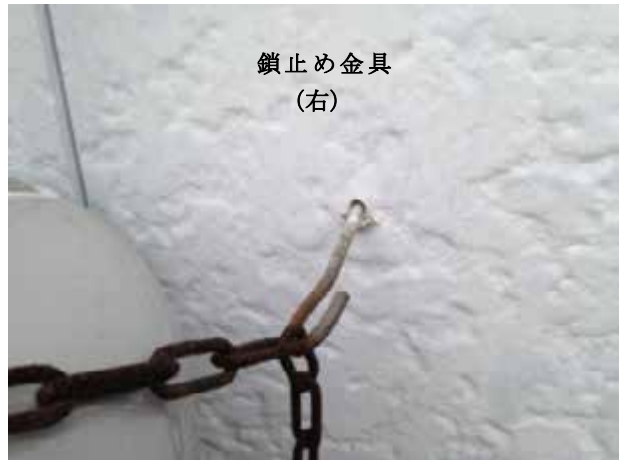
| <p>容器の前には、開渠水路があり、容器が地震等で揺れた場合には、転倒するおそれがあるにもかかわらず、鎖止め金具の両方が外れやすい状態となっている。</p> <p>※当局からの情報提供により、設置状況を承知した販売事業者が鎖止め金具を交換し、改善された。</p> <p>販売事業者からは、「保安機関に、適切に指摘してもらいたかった。」との意見が聞かれた。</p> | | | |
| <p>鎖止め金具<br/>(左)</p> | | <p>鎖止め金具<br/>(右)</p> | |

| | | <div>保安機関は販売事業者へ適切な通知を！<br/>※当局からの情報提供を受けた販売事業者が保安機関に適切な点検を要請！</div> | |

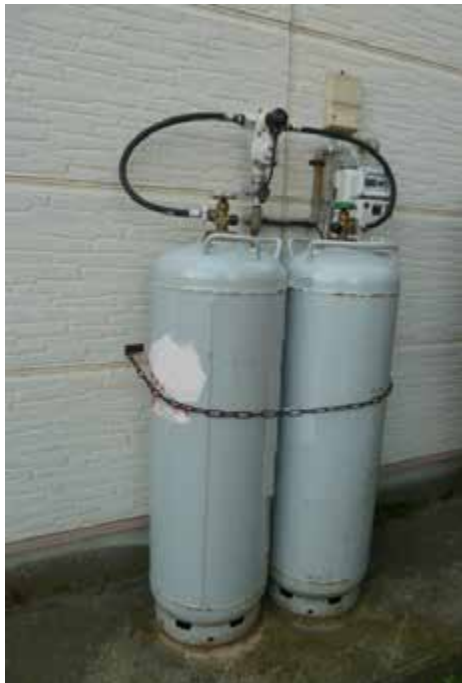
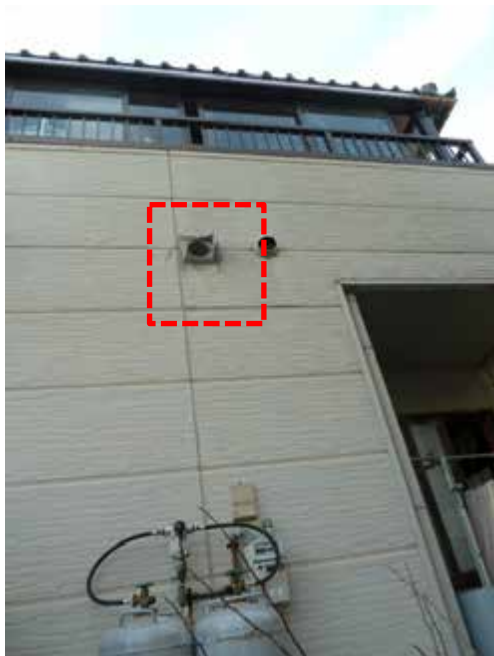
| 落下物を遮断できる保護板などの措置が講じられていない。 | | 容器設置場所の上の換気扇カバーが破損している。 | |
| 住民によると、容器設置場所の上部壁面に設置されている換気口カバー（左側）の損壊について屋上の瓦屋根からの落雪によるものであると説明している。 | | | |

| <div>落下物のおそれがある場所に設置する場合は、落下物防止措置を！</div> | | | |

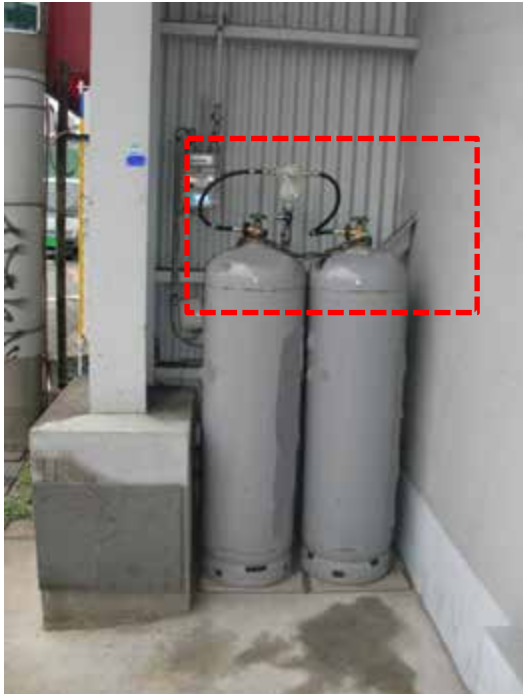
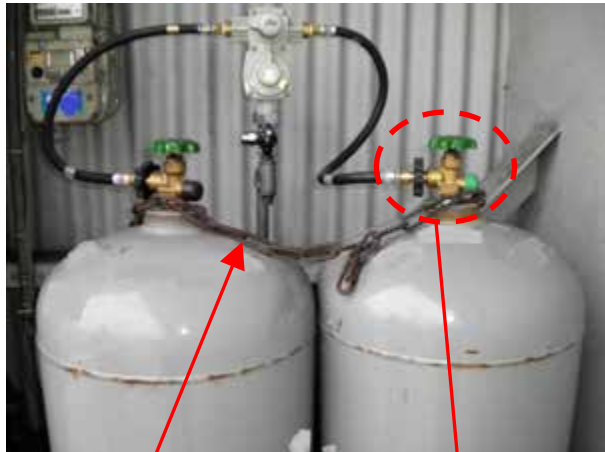
| <p>鉄鎖を容器バルブに掛けている。転落、転倒等防止のための鉄鎖が逆に容器バルブ損傷の原因となりかねない。</p> <p>高圧ホースの折損、切断によるLPガスの大量放出を未然に防ぐ「ガス放出防止型高圧ホース」が先進的に設置されているが、容器バルブ部分からのガス放出には同ホースも効果を発揮できない。</p> <p>※当局からの情報提供により、鉄鎖が容器の高さ3／4の位置に取り付けられ、改善された。</p> | | | |
| | | <div>転倒時に鉄鎖が容器バルブを折損するおそれ（首吊り状態）</div> <div>ガス遮断箇所</div> | |
| | 指摘なし ・ 転落転倒防止措置「良」 バルブ損傷防止措置「良」<br>災害対策マニュアル、一般社団法人日本エルピーガス供給機器工業会パンフレットでもかねてより不適切事例として紹介されている事象であり、改善を促進する必要がある。 | | |

| ※1本での鎖掛けをする場合は、容器の高さの3／4の位置（災害対策マニュアル） | | | |

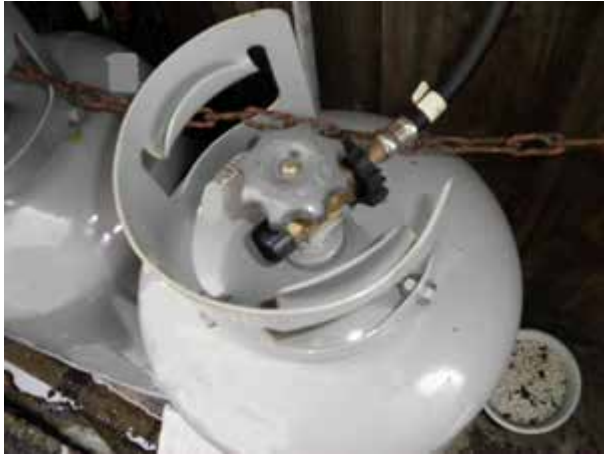
| 20kg 容器（容器プロテクター付き）において、鉄鎖が容器バルブや高圧ホースの接続部に接触して掛けられおり、容器が地震等で揺れた場合には、鉄鎖が高圧ホース等に損傷を与えるおそれがある。 | | |
| <p>災害対策マニュアルでは、家屋の壁面等に接して容器 1 本ずつを吊るすように固定するものとされている。</p> <p>鉄鎖を、複数の容器の容器プロテクター開口部にまとめて通した場合、接触の可能性が高くなるとみられる。</p> | | |

| <div>容器は 1 本ごとに鎖掛けすることが望ましい！</div> | | |

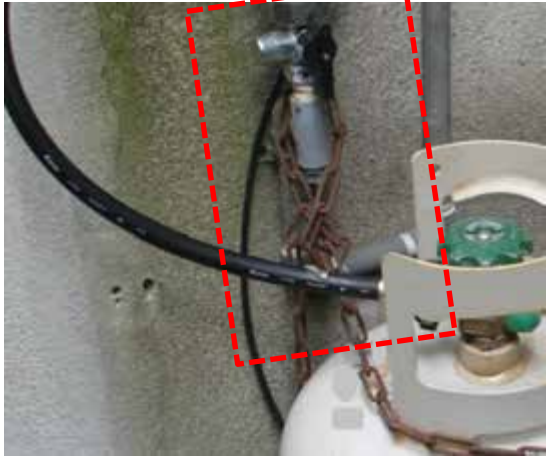
| <p>欠落した鎖止め金具を修復しないまま、鉄鎖を供給設備である供給管に巻きつけている。容器スカートの一部が設置台からはみ出しており、地震動により移動し、台から転落する可能性も高く、その場合、供給管に荷重がかかり破損のおそれがある。</p> <p>販売事業者によると、自身及び容器交換を行う保安点検員もこのことが特に危険だとは思わなかったとしている。</p> <p>※当局からの情報提供により、販売事業者が鎖止め金具を改修し、改善された。</p> | | |
| | | <p>鉄鎖は、転倒時の容器荷重から供給管破損を守るためのもの！</p> <p>鎖止め金具が欠落していたので、とりあえず容器交換（保安点検）職員が鉄鎖を供給管に巻きつけている。</p> <p>容器が転倒しかけた場合、供給管に荷重がかかり破損のおそれがあり危険である。</p> <p>容器交換職員は保安点検でも鎖止め金具の欠落を指摘していない。</p> |

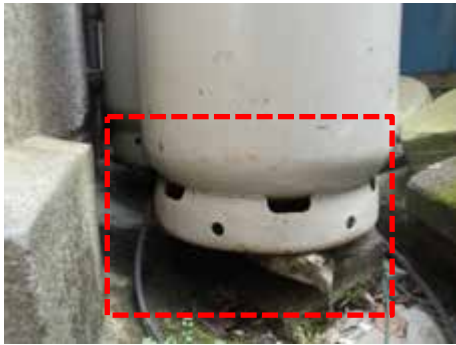
| <p>容器スカートの一部がブロック台からはみ出している。</p> | | |

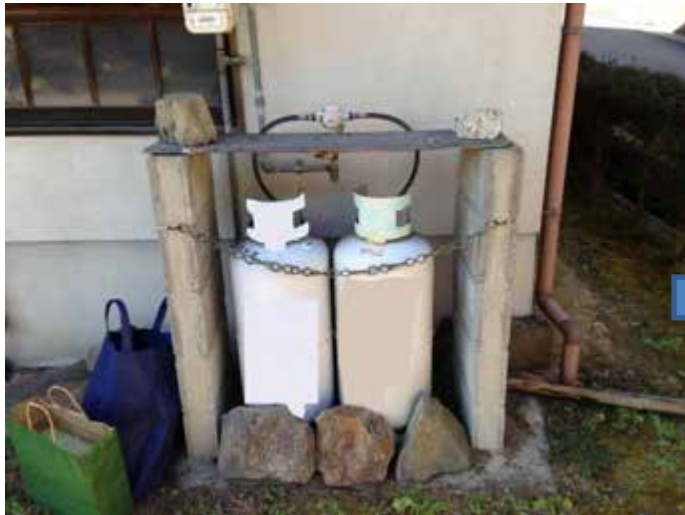
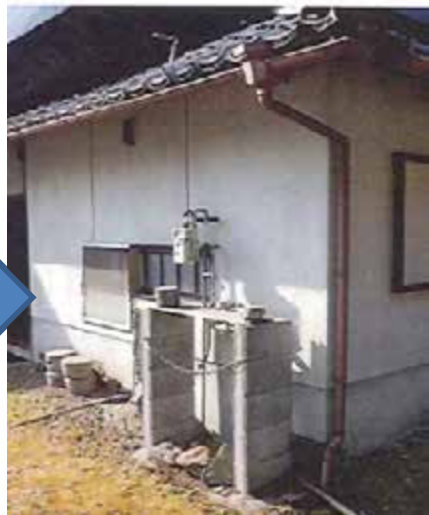
| <p>販売事業者は現在、長期未使用容器の撤去に取り組んでいるが、「供給中の消費者宅の供給設備の管理は日常業務であるが、供給していない消費者宅の供給設備の管理が抜け落ちてしまうおそれがある。」としている。</p> | | | |

| <div>長期未使用容器を帳簿等で確認の上、速やかに撤去を！</div> | | | |

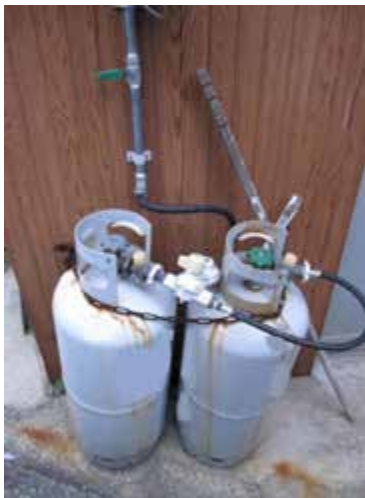
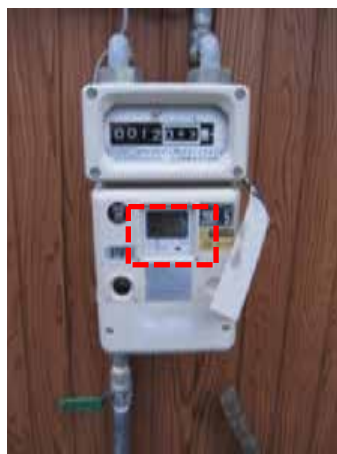
| | | マイコンメーターは「ガス止」の表示 | |
| <p>ガスの使用実績は、平成20年秋になくなっており、その一月後に閉栓している。消費先から契約解除の連絡がなく、また、ガス代金の売掛金残高があるため、閉栓後も容器を撤去せずに設置していた。</p> | | | |

| <div>やむを得ず一時販売中止した容器は、放置とならないよう確実な管理を！</div> | | | |

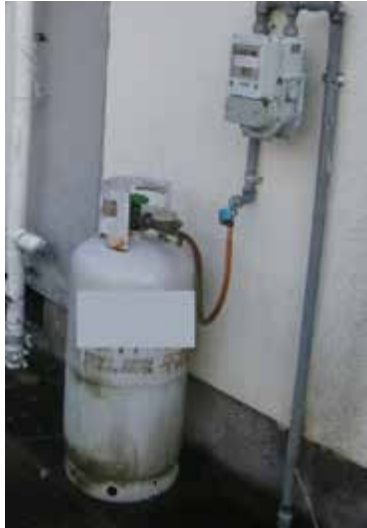
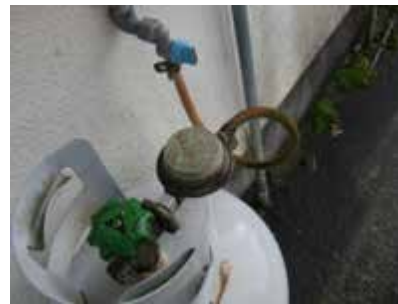
| <p>家主が死亡し閉栓してから5年以上経過しており、容器の充てん期限や、調整器の交換推奨期限、マイコンメーターの検定有効期間も5年から12年超過しているなど設備の老朽化が著しい。お盆等に帰省した身内がLPガスを一時使用することに配慮して容器を含む供給設備を残している。</p> <p>保安点検も「平成18年11月5日不在未実施」の記録が残されているのみであり、それ以前から実施されていないとみられる。</p> | | | |
| <div>【事例の写真】</div> <div><div><div>やむを得ず一時販売中止した容器は、<br/>放置とならないよう確実な管理を！</div></div><div><div><div><p>容器の充てん期限が「平成20年9月」（5年前）、マイコンメーターの検定有効期間が「2001年」（12年前）で、調整器、低圧ホース（期限表示なし）を含め、設備は相当古い。</p><div><div></div></div></div></div></div></div> | | | |

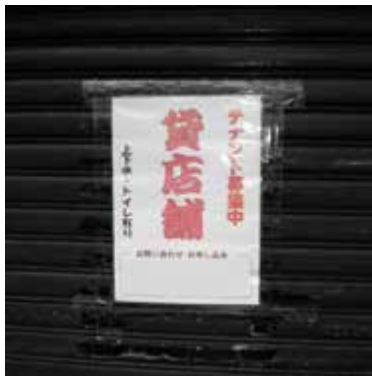
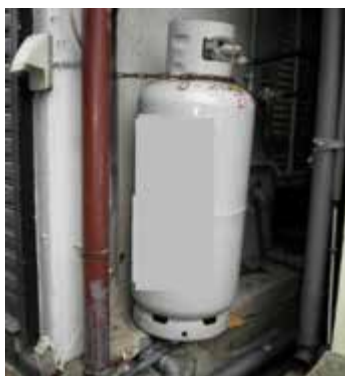
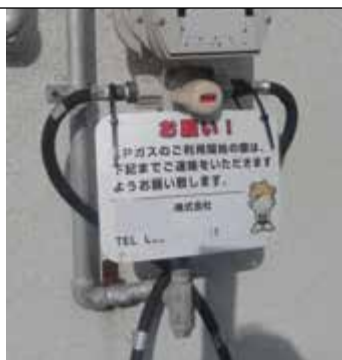
| <p>平成24年3月に入居者の退去に伴いガス販売契約が解除された後、約2年にわたり、容器が置かれたままとなっていた。</p> | | <div><div>空き貸家の容器を撤去し<br/>閉栓札を付けた良い例</div></div> | |

| <div>販売契約を解除した貸家等の容器は速やかに撤去を！</div> | | | |

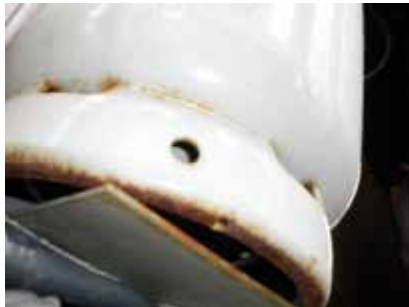
| | | <p>設置台代わりに鉄板が敷かれてはいるものの、容器スカート径27cmのうち、半分以上の14cmが水路にはみ出しており、不安定となっている。</p> <p>閉栓後は、保安点検も実施されておらず、空き家であるため居住者による管理も不可能となっている。</p> | |

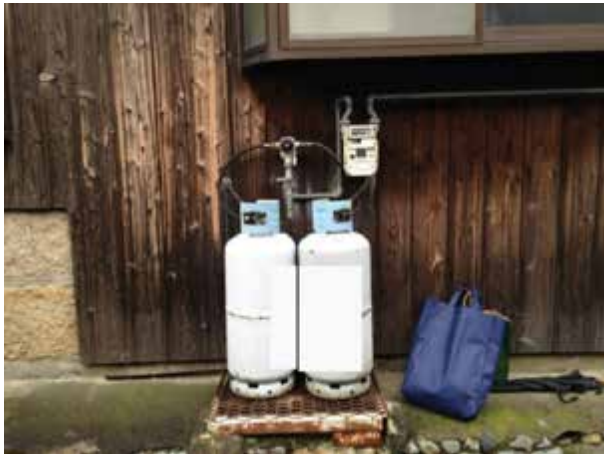
| <div>洪水ハザードマップの浸水想定区域内の空き家に、<br/>販売事業者不明のフル充てん容器が長期間放置！</div> | | | |
| ねじガス栓、容器 2 本のバルブは締まっていたものの、マイコンメーターの遮断措置は行われていない。 | | マイコンメーターの検<br>定有効期間は「2009 年」 | 調整器の交換推奨期限は<br>「2009 年」 |

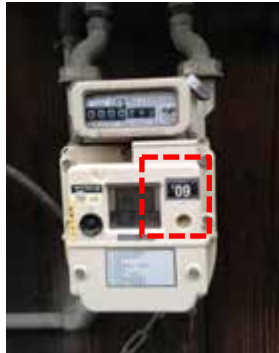
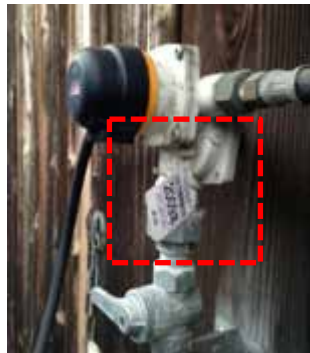
| <p>ねじガス栓、容器 2 本のバルブは締まっていたものの、マイコンメーターの遮断措置は行われていない。</p> | | | |

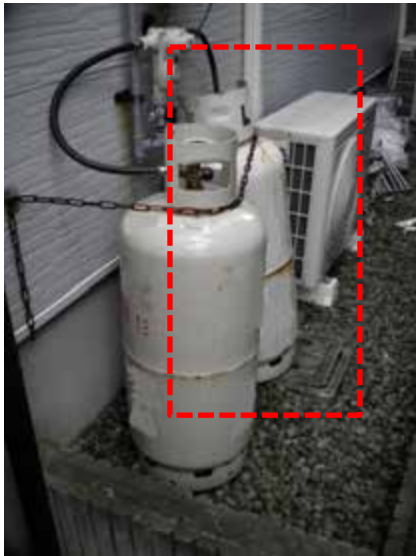
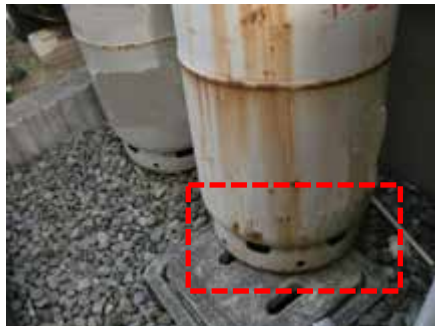
| | | <p>容器スカートの一部が突出した水路管理蓋に乗っているため、容器が家屋壁面に向かって倒れかかっている。</p> | |
| | | 容器の充てん期限は「平成22年5月」 | |
| <p>2本のうち、傾いている容器は充てん期限から3年半が超過しており、錆が目立つ（他方の容器の充てん期限は平成28年12月）。</p> <p>この理由について販売事業者は「使用量が少ない消費先だとこのようなことが起こる。気にはなっており、容器管理記録からピックアップすれば把握は可能だが、交換方針等はなく、特段の対応はできていない。」としている。</p> <p>なお、当局による調査後の容器交換時点検において、保安機関から指摘があり、容器が水平になるよう改修されるとともに、錆が目立つ老朽容器は新しいものに交換されている。</p> | | | |

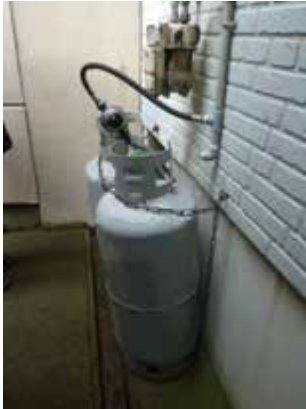
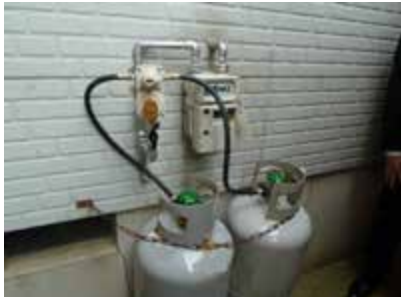
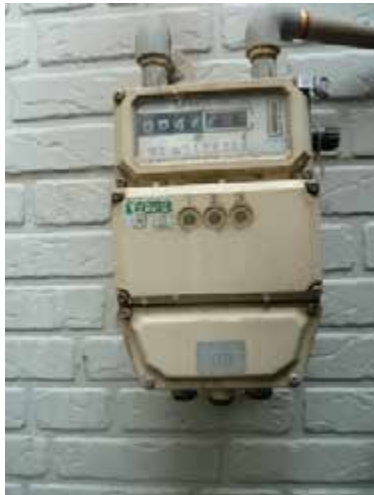
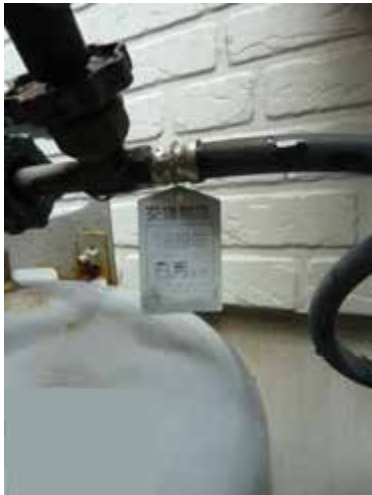
| <p>マイコンメーターの検定有効期間が約 13 年、圧力調整器の交換推奨期限が約 14 年半超過している。当該消費先に販売事業者は、自ら容器交換を行っているにもかかわらず、このことに気が付いていない上、供給設備に係る定期点検記録もなく、過去 4 年間に定期点検を行った記憶もないとしている。</p> <p>※当局からの情報提供により、供給設備の定期点検が行われ、マイコンメーター及び圧力調整器は新しいものに交換し、改善された。</p> | | | |
| (改善後) | | マイコンメーターの検定有効期間は「2000 年 5 月」 | |
| | | 調整器の交換推奨期限は「1999 年 6 月」 | |

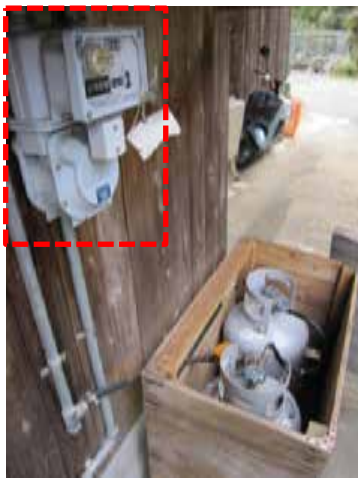
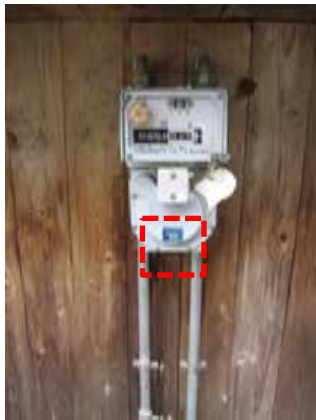
| <p>マイコンメーターの検定有効期間を約 14 年超過して使用している。</p> <p>販売事業者は、検定有効期間を過ぎたマイコンメーターがあることは認識しており、今後、順次、交換したいとしている。</p> | | | |
| <p>【事例の写真】</p> <div><div>期限管理の推進を！</div><div><div></div><div><div><p>マイコンメーターの検定有<br/>効期間は「1999 年」</p></div></div></div></div> | | | |

| <p>販売事業者は、「以前からマイコンメーターの検定有効期間が過ぎていたことは認識していたが、交換できていなかった。今後、順次、交換していきたい。」と説明している。</p> | | | |

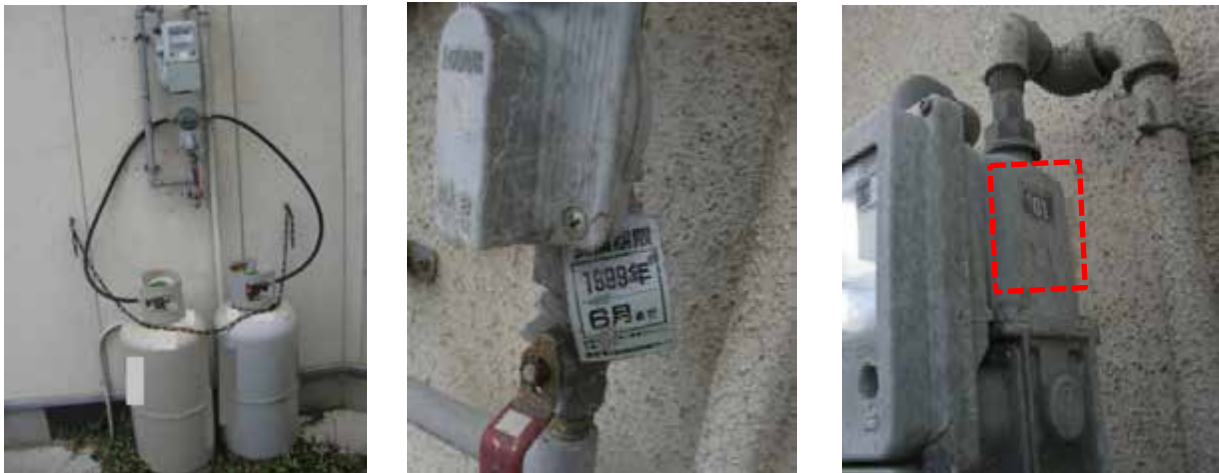
| 津波時浸水想定区域の付近で避難所に指定されている公民館（市教育委員会が設置）には、別館として調理実習室があり、コンロ用などに容器等の供給設備が設置されている。同室では災害発生時には炊き出しが実施されることとなっているが、マイコンメーターの検定有効期間は「2001 年」、調整器の交換推奨期限は「1999 年 6 月」であり、いずれも 10 年以上過ぎたものとなっている。 | | | |

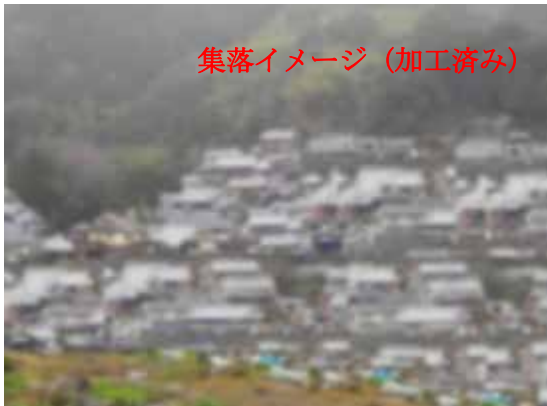
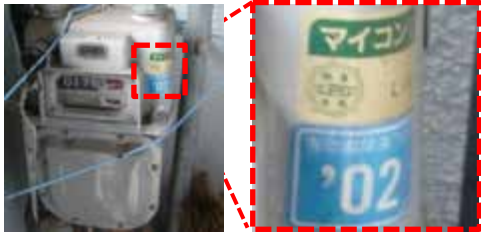
| <div>集落イメージ（加工済み）</div> <div>平成 25 年 9 月 台風 18 号時も避難指示が発令</div> | | <p>保安点検において指摘を受けているものの、交換するよりも期限が過ぎるペースが速く、多くの期限超過の供給設備が設置されたままとなっている。</p> <p>当販売事業者では、マイコンメーターを2か月に6か所のペースで交換し、調整器を圧力測定結果が「否」であるか、目視にて割れ等が確認した場合に交換している。</p> | |
| マイコンメーターの検定有効期間超過<br>12 件中 7 件！ | | 圧力調整器の交換推奨期限超過<br>12 件中 9 件！ | |
| マイコンメーターの有効期間は「2002 年」 | | 調整器の期限は「2003 年 6 月」 | 高圧ホースの期限は「1990 年」 |

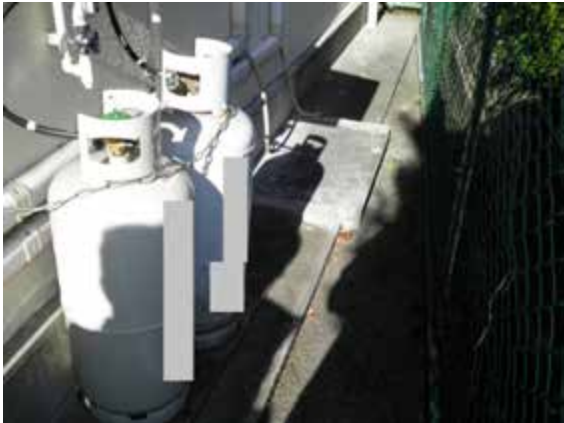
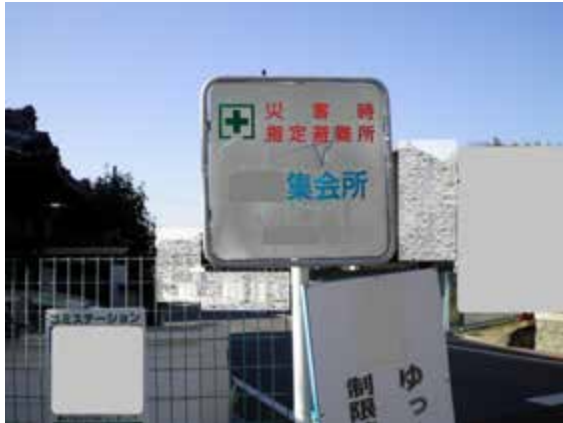
| <div>避難所（集会所）17 か所のうち 6 か所の容器が充てん期限超過！</div> | | |
| <div> </div> <p>2 本のうち 1 本の充てん期限は「平成 19 年 6 月」</p> | | |

| <p>販売事業者は、「2 か月連続して使用量が極めて少ない消費先については、コンピュータで抽出が可能なので、配送員が、盗難や異常がないか、付近配送の際にチェックするよう努めてはいるが、繁忙期には交換不要の消費先まで巡視できていない。春以降の閑散期に長期使用の容器を一斉点検したい。」としている。</p> | | |
