総務省九州管区行政評価局

「無電柱化対策に関する調査」の結果に基づく改善措置状況

電線共同溝整備後の状況

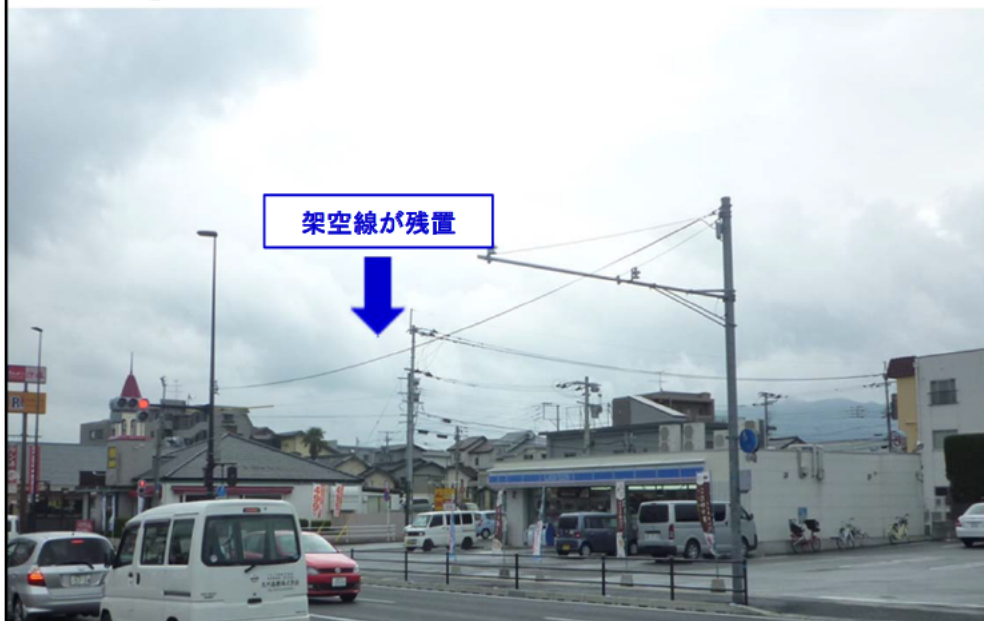
【事例① 信号機と車両感知器の間に架空線が残置】

【事例①】信号機と車両感知器間の架空線が残置（事業予定地付近の住民の同意が得られず、歩道への埋設工事が行われなかったため）次頁写真①

- ・ 事業予定地付近の住民の同意が得られず、歩道への埋設工事が行われなかったため、信号機と車両感知器の間に架空線が残置

※ 架空線が残置している歩道に、電力系及び通信系の管路が埋設してある。

- ① 電線共同溝整備計画に、電柱・電線の撤去予定時期を記載
- ② 電線共同溝整備計画に記載された撤去予定の時期となった時点で、残置されている電柱・電線の撤去状況を占用予定者に確認
⇒ 撤去されていない場合
i) 撤去できない理由を聴取
ii) 早期撤去を要請
- ③ 「（仮称）残置電柱等の撤去促進会議」（道路管理者、占用予定者等で構成）を平成26年度から毎年度開催し、残置されている電柱・電線の撤去状況をフォローアップし、早期撤去を要請

この2事例については、国土交通省九州地方整備局福岡国道事務所が電線管理者に要請し、平成26年度中に架空線の撤去を実施予定

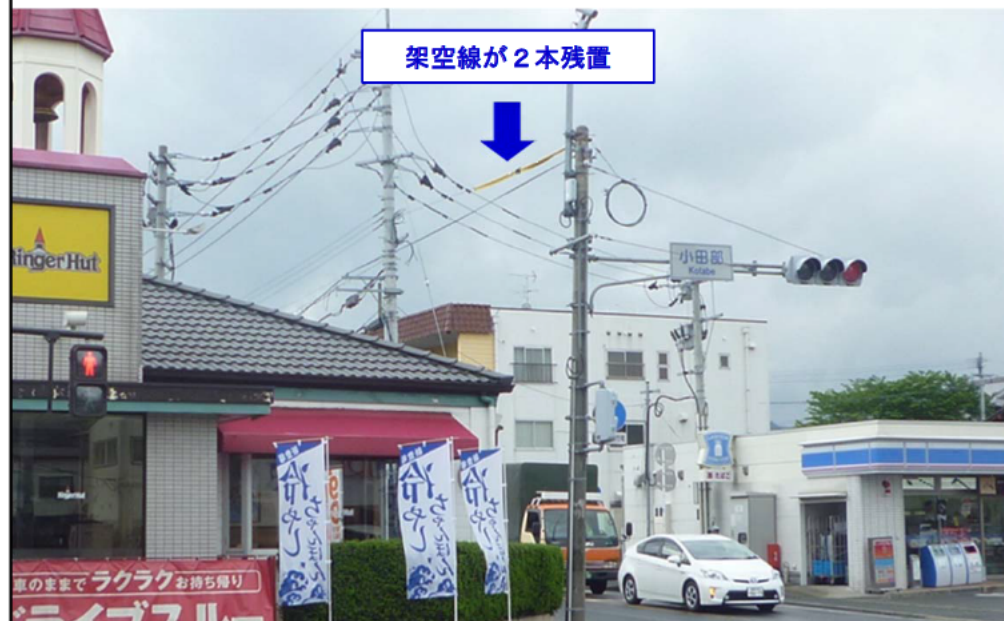
【事例② 信号機と電柱の間に架空線が2本残置】

【事例②】無電柱化区域内の信号機から同区域外の電柱との間に架空線が残置（電線管理者と信号機施工業者の間の連携不足のため）次頁写真②

- ・ 残置している2本の架空線のうち1本の架空線は、電線管理者と信号機施工業者の間の連携不足のため、無電柱化区域内の信号機から同区域外の電柱の間に残置

※ 他の1本は当局の調査を契機として、平成26年6月に電線管理者が撤去済
