# 外国規格無線機による放送事業用無線局への混信を排除

## 【申告を受けて調査を開始】

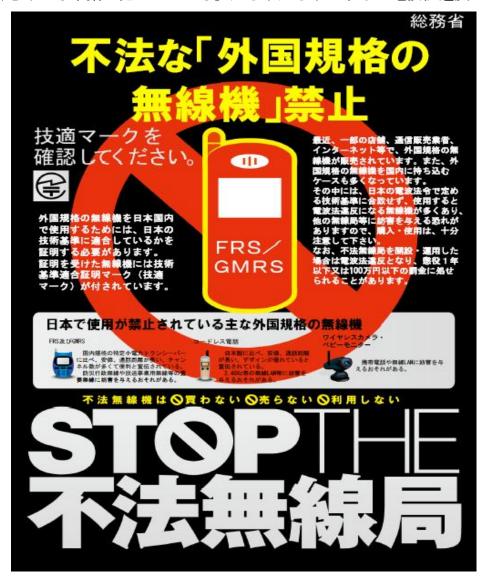
を犯さないよう、無線機 を購入する場合は、技術 基準適合マークがつい ていることを確認する 必要がある。

今回使用された無線機をはじめ、「FRS」「GMRS」と表記された無線機は外国の規格で製造されており、電波法令で定める技術基準に適合しないため、日本国内での使用が認められない。
