# 住宅火災関係資料

## 住宅火災による死者の発生状況（令和元年中）

# 住宅用火災警報器の設置義務化と効果

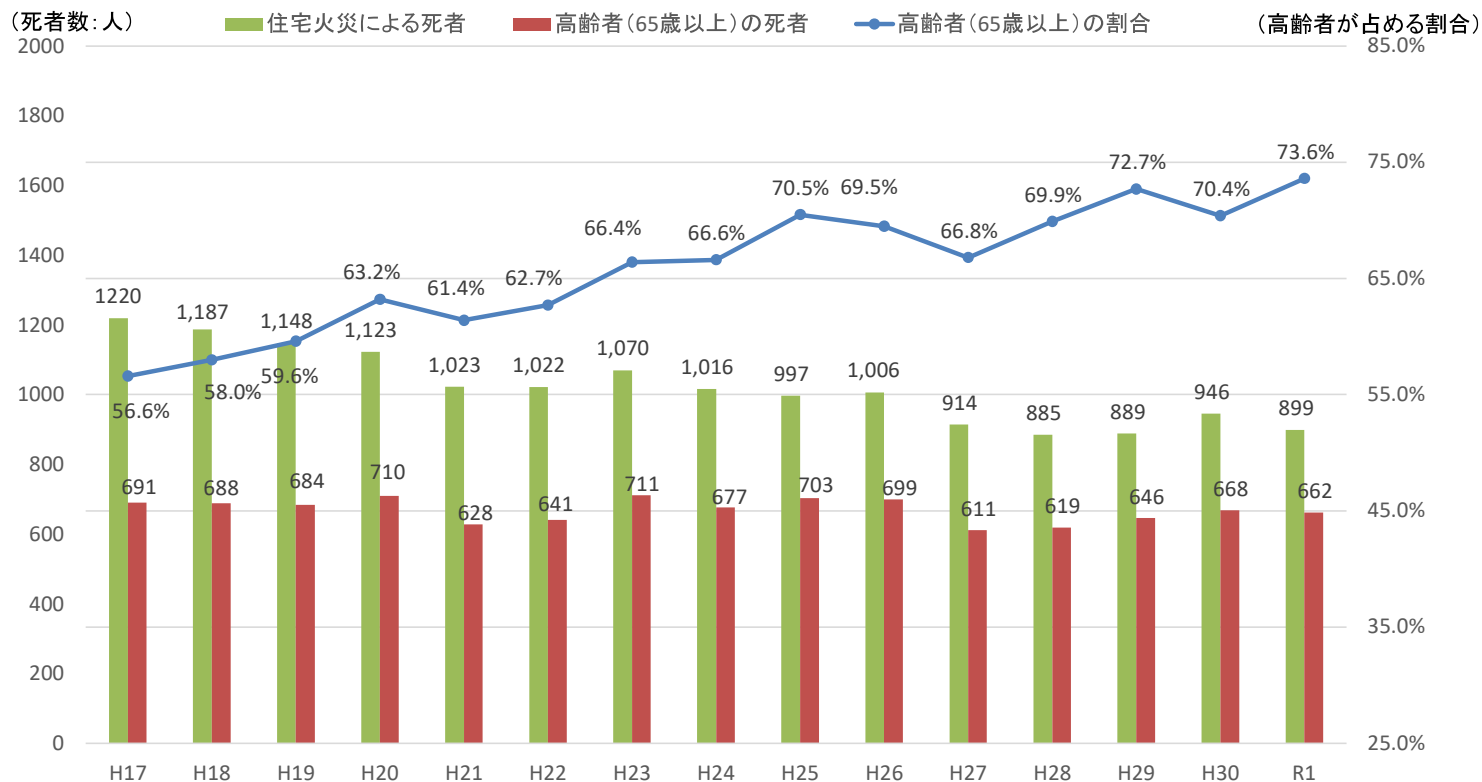
## 住宅火災による死者数の推移 (放火自殺者等を除く)

死者の約7割が65歳以上の高齢者 ⇒ 高齢化の進展を反映して増加傾向

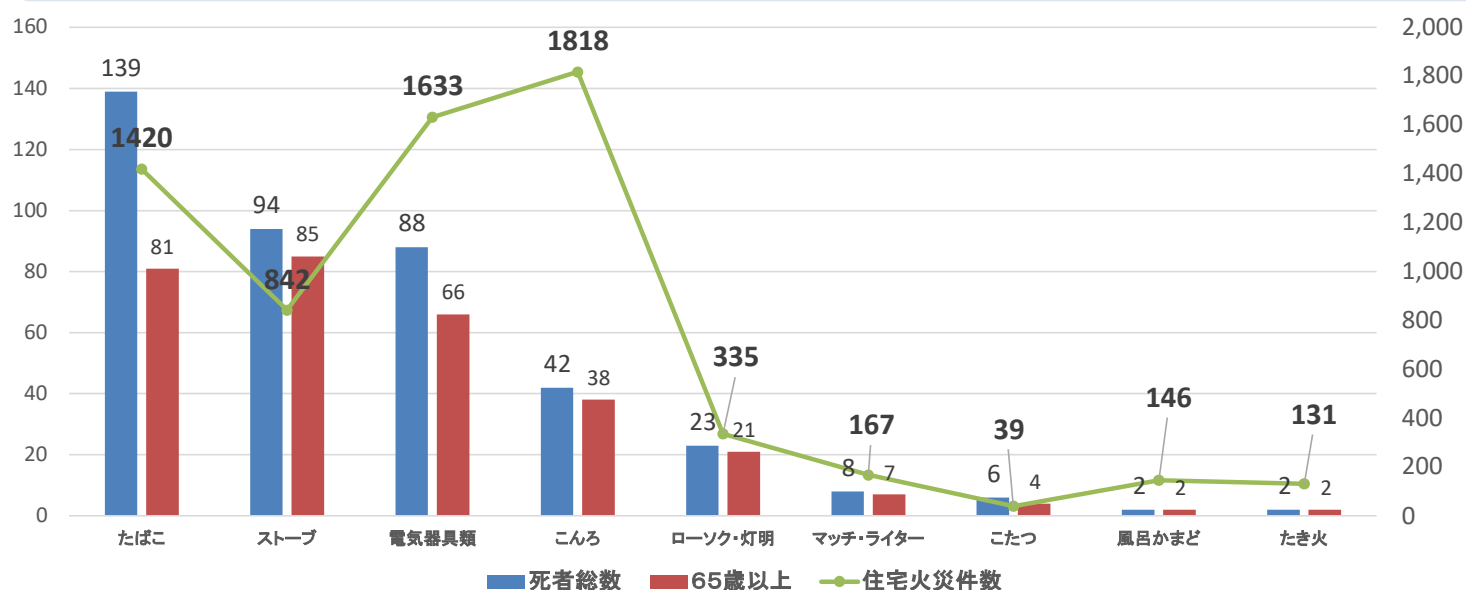
## 住宅火災の出火原因別の件数・死者数(令和元年中)

- 住宅火災のうち、出火件数の最多はこんろ火災。死者数が多いのは、たばこ火災、ストーブ火災、電気器具類(コンセント、コード、電気機器等)火災、こんろ火災
- たばこ・ストーブ火災は発生すると、被害が拡大しやすい傾向

- たばこ火災予防に関する啓発や、製品の安全利用の周知及び安全装置付きのストーブ、こんろ等への買換え促進が必要。
- 特にストーブ、こんろ及びローソク・灯明を出火原因とする火災による死者に占める高齢者の割合が高い。

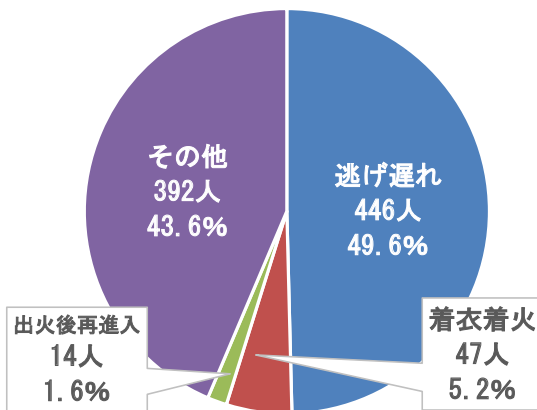
住宅火災による死者発生原因  
(令和元年中、放火自殺者等を除く)

住宅火災による死者の多くが、就寝時間帯に逃げ遅れにより発生していたことから、早期に火災の発生に気づき、逃げ遅れによる死者を防ぐため、全ての住宅の寝室及び寝室に通ずる階段等に住宅用火災警報器の設置を義務化

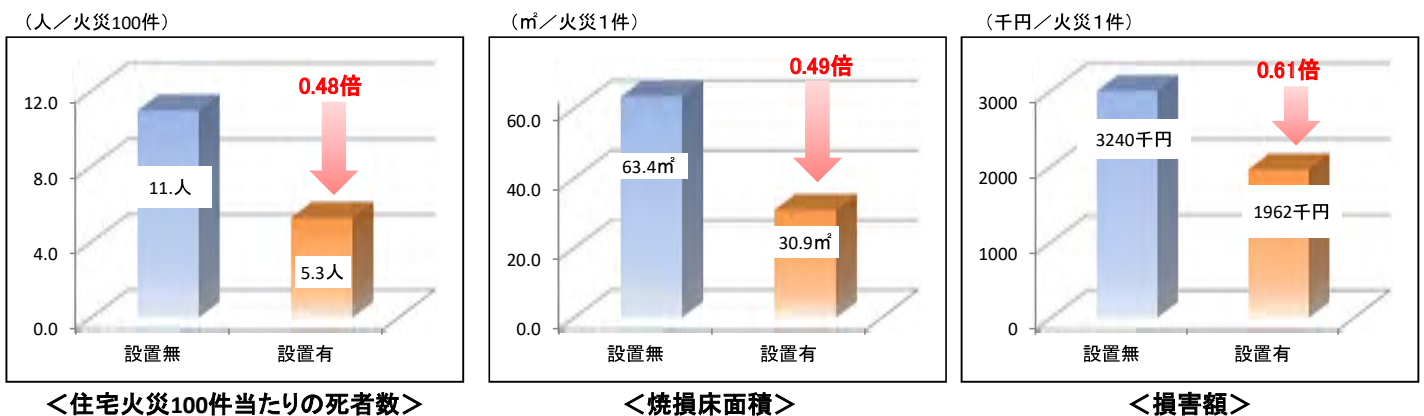
## 住宅用火災警報器の設置効果

平成29年から令和元年までの3年間における失火を原因とした住宅火災について、火災報告を基に、住宅用火災警報器の設置効果を分析

死者数、焼損床面積及び損害額を見ると、住宅用火災警報器を設置している場合は、設置していない場合に比べ、死者数と焼損床面積は半減、損害額は約4割減

住宅用火災警報器を設置することで、火災発生時の死亡リスクや損失の拡大リスクが大幅に減少

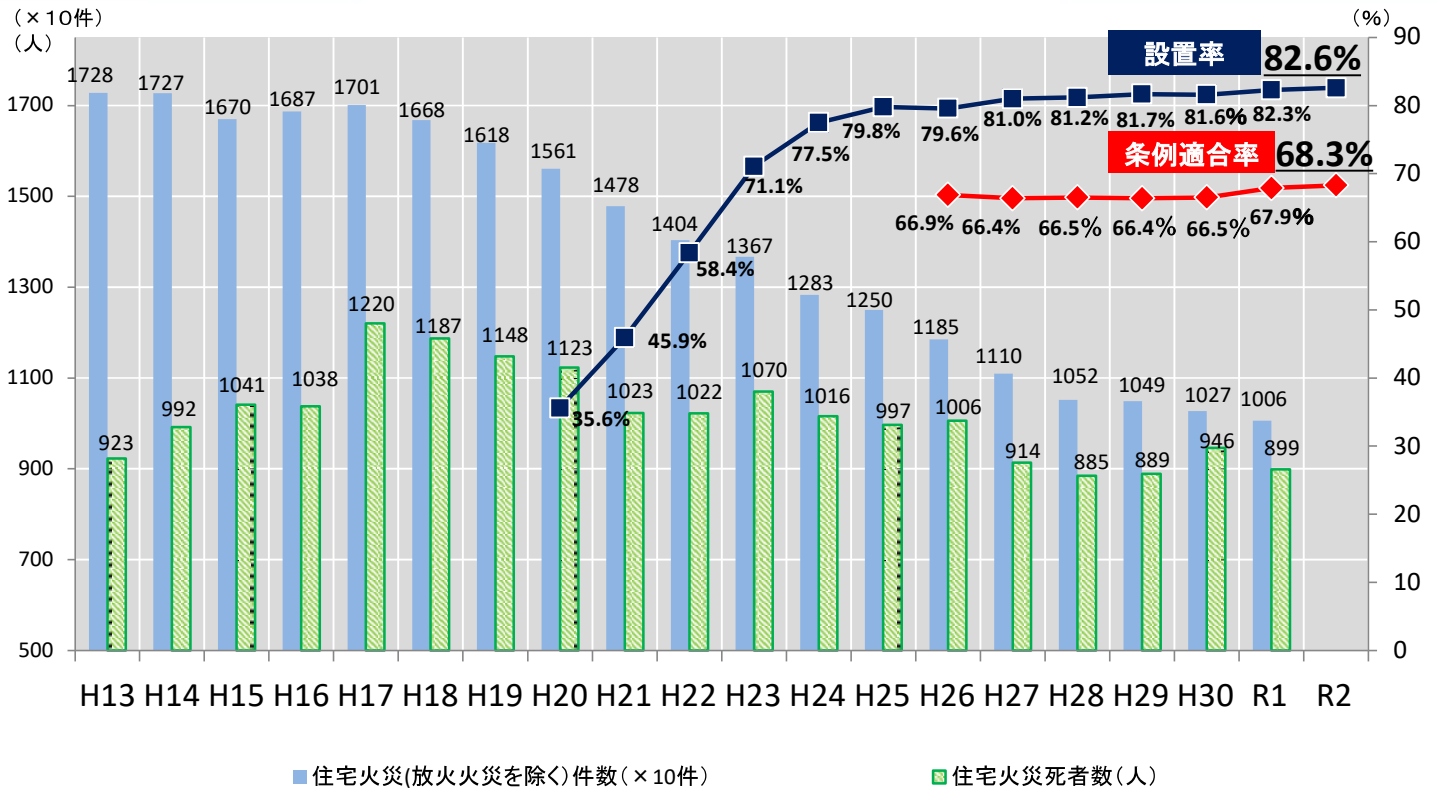
## 住宅用火災警報器の普及と住宅火災の状況

※「設置率」とは、市町村の火災予防条例で設置が義務付けられている住宅の部分のうち、一箇所に設置されている世帯(自動火災報知設備の設置により住宅用火災警報器の設置が免除されている世帯を含む。)の全世帯に占める割合である。

※「条例適合率」とは、市町村の火災予防条例で設置が義務付けられている住宅の部分全てに設置されている世帯(自動火災報知設備の設置により住宅用火災警報器の設置が免除されている世帯を含む。)の全世帯の占める割合である。

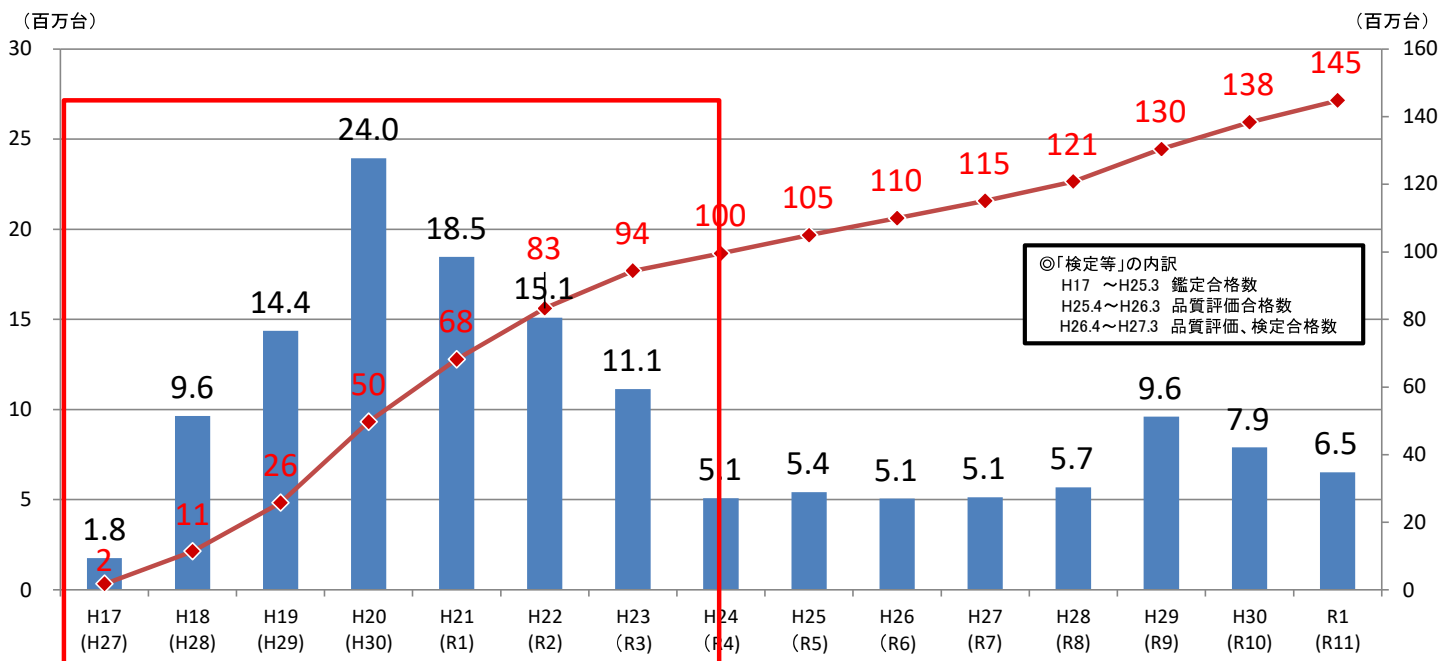
## 住宅用火災警報器の検定等の合格台数

棒グラフ: 当該年度(上段和暦)の検定合格台数(百万台)

折線グラフ: 当該年度(下段和暦)までに検定合格後10年以上経過する台数(百万台)

◎ 既存住宅への設置が義務化されてから10年が経過する令和3年度には約9,000万台が検定等合格後10年を経過

- 住宅用火災警報器の電池の寿命の目安は概ね10年。
- 新築住宅への義務化が始まった平成18年から10年以上が経過。全ての住宅の設置義務化から10年となる令和3年度には、約1億台の住宅用火災警報器が10年を経過する見込み。

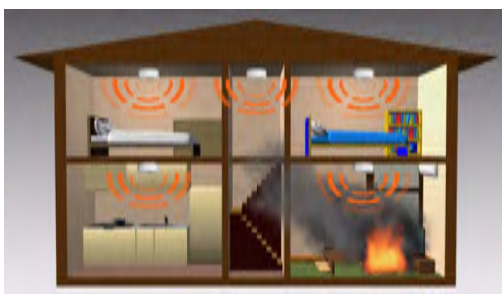
## 連動型住宅用火災警報器の特徴

警報音が減衰せず、火災を早期覚知できる

○火災を感知すると他の居室に設置された警報器も連動して警報を発するため、音が減衰せず、火災の早期発見・早期対応に効果的

- ➡ 無人の部屋で出火した場合でも、他の部屋で警報音を発するため、火災の早期覚知に効果的。
- ➡ 設置された部屋すべてで警報音が鳴るため、隣家の住民や道路上の通行人等が火災に気付く機会が増え、火災の早期通報に繋がる。

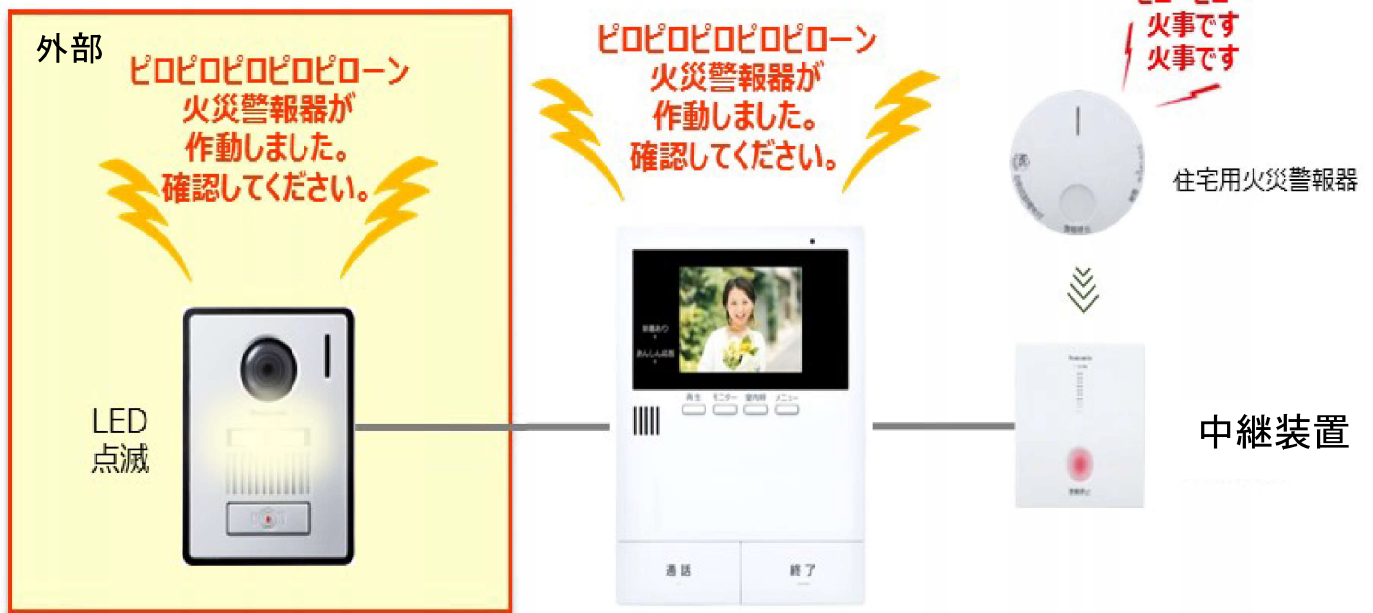
インターホンに屋外警報装置の機能を付加した製品(ガイドライン適合)が既に発売されている。

● 警報音 + 音声メッセージ + LEDライト点滅
