冷凍食品工場内高周波利用設備による障害

食品解凍用高周波利用設備からの漏洩電波が携帯電話基地局を妨害

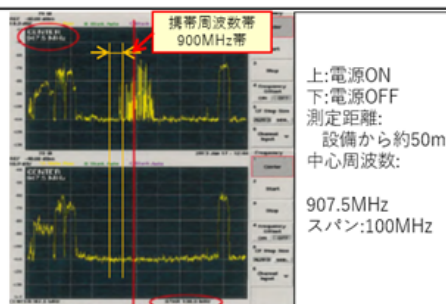
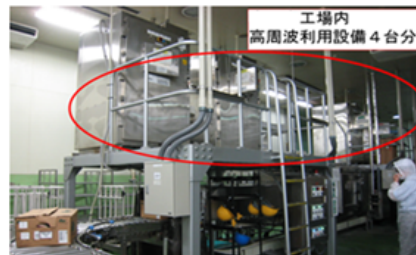
工場・高周波利用設備からの漏れ電波の様子

工場では、障害発生設備のマグネトロンを、発振周波数が917-920MHz±11.5MHzの物に交換し、他の設備については定期交換又は劣化時に交換を行うこととした。
また、工場では、高周波利用設備に対し、電波吸収体の貼り付け等の電波漏洩防止対策を検討中。なお、この業者が納入した本件と同様の機械は、A県、B県、C県等に各1台、D県、E県、F県に各2台納入されているとのこと。
915~930MHzについては、今後「電子タグシステム」に使用されることになっており、工業用マグネトロンからの漏洩電波等による障害発生が懸念される。
