(2) 第1種化

ア 制度の概要

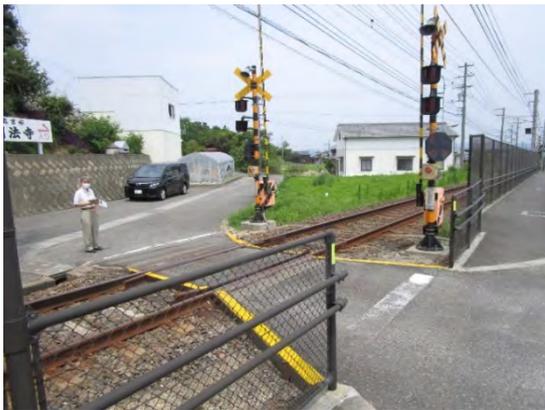
（写真①）

No.	事例の概要
1	<p>【里道にある踏切道2か所を第1種化した鉄道事業者の例】</p> <p>鉄道事業者は、平成23年に発生した踏切事故を踏まえ、市及び地元自治会長と協議を行った。本踏切道（写真①）では、平成20年から23年にかけて踏切事故が4回発生しているものの、寺への経路上にある踏切道であり、利用者があることから、第1種化を進めることとなった。鉄道事業者は、市の道路管理担当課から、本踏切道の交差道路は、幅員4m以上を確保できない道路法外道路（里道）であり、市道として路線認定を行って、法に基づく補助を活用することはできない旨を伝えられた。</p> <p>鉄道事業者は、第1種化に要する費用を全額負担することが困難な状況であることから、地域公共交通確保維持改善協議会の構成員である市の交通政策担当課に相談し、同課から、地域公共交通確保維持改善事業であれば、道路法外道路にある踏切道の第1種化に活用できる旨の助言を受け、同事業を活用するに至った。</p>

これら 2 か所の踏切道の第 1 種化を内容に含む鉄道事業者の生活交通改善事業計画について、地域公共交通確保維持改善協議会の承認が得られ、鉄道事業者は同事業を活用して第 1 種化を実施した。

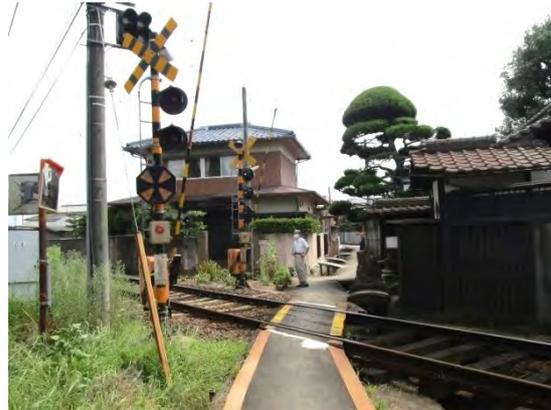
（写真②）

また、鉄道事業者は、平成 18 年に踏切事故が複数回発生しているが、地域住民が利用しているため、第 1 種化を検討している踏切道（写真②）についても、幅員 4m 以上を確保できない道路法外道路（里道）であり、法に基づく補助を活用することができなかつたため、地域公共交通確保維持改善事業の活用について、踏切道の所在町と協議を行い、同意が得られた。
