「国の出先機関における利用者サービス 及び安全確保に関する調査」の結果 ＜行政評価・監視結果に基づく所見表示＞

本調査は、滋賀行政評価事務所が独自に企画し、平成18年8月から11月にかけて、滋賀県内の国の行政機関16機関（38施設）を実地に調査した結果に基づき、関係10機関に対して平成18年12月25日に改善意見を通知しました。

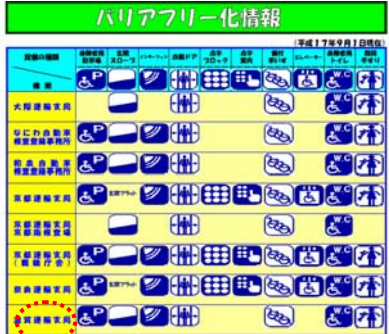
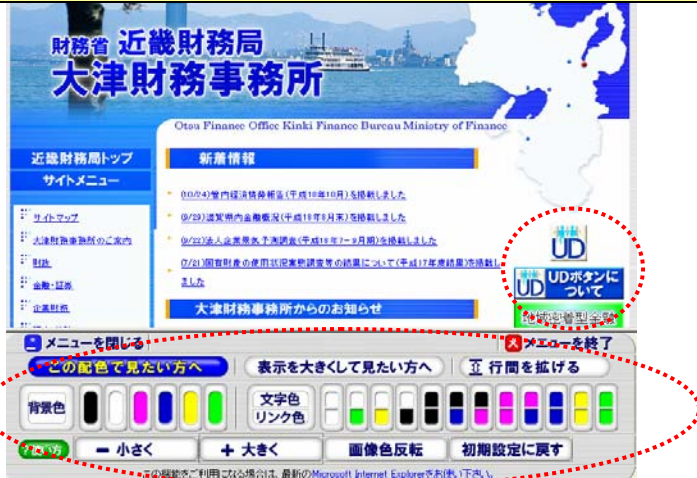
施設名	大津税務署・草津税務署・今津税務署、滋賀運輸支局	大津財務事務所
事例の内容	<p>利用者が安心して施設を利用できるようバリアフリー化の状況をホームページ内にピクトグラム（案内用図記号）を使った一覧表で紹介し、事前に確認できるようにしている。</p>	<p>ホームページ内の「UDボタン」を押すことにより、背景・文字・リンクの色の組み合わせ、文字・画像の拡大サイズ、行間の幅等の選択画面が開くようになっており、高齢者や視覚・色覚障害者等に配慮したユニバーサルデザイン機能を加えている。</p>
関連写真	<div style="display: flex; justify-content: space-around;"> <div style="text-align: center;"> <p>（大津、草津、今津税務署）</p> <p>各税務署内のバリアフリー施設一覧</p>   </div> <div style="text-align: center;"> <p>（滋賀運輸支局）</p> <p>バリアフリー化情報</p>

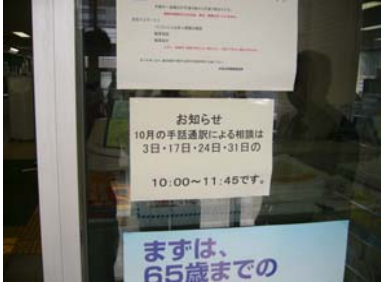
<p>聴覚障害者への配慮</p>	<p>大津公共職業安定所 彦根公共職業安定所 草津公共職業安定所</p>	<p>聴覚障害者のための手話通訳を配置している。 (大津) 毎週火曜 (彦根) 毎週水曜 (草津) 毎週木曜 10:00～11:45</p>	<p>(大津公共職業安定所)</p>

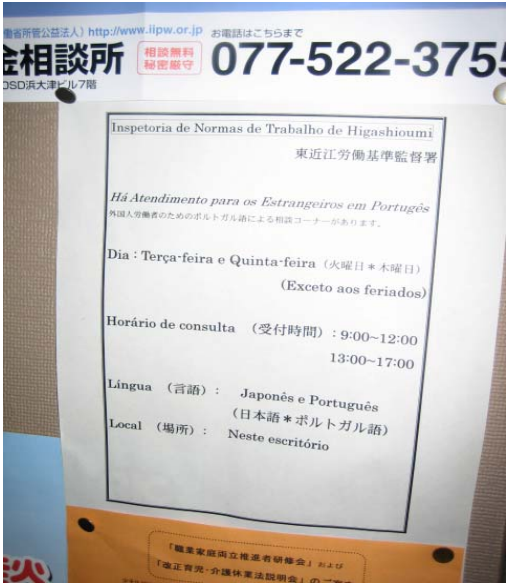
<p>外国人等への配慮</p>	<p>東近江労働基準監督署 大津公共職業安定所 草津公共職業安定所</p>	<p>外国人労働者や求職者のため、外国語通訳を配置している。</p> <p>◎東近江労働基準監督署 毎週火・木 9:00～17:00 (ポルトガル語)</p> <p>◎大津公共職業安定所 毎週木 13:00～17:00 (ポルトガル語・スペイン語)</p> <p>◎草津公共職業安定所 毎週火 13:00～17:00 (ポルトガル語)</p> <p>また、東近江労働基準監督署では、ポルトガル語でも簡単な電話対応ができるようなメモを作成し各職員に配布している。</p>	<p>(東近江労働基準監督署)</p>
