# 上下水道地震対策検討委員会報告書(案)

令和 6 年能登半島地震における上下水道施設被害と

今後の地震対策、災害対応のあり方

上下水道地震対策検討委員会

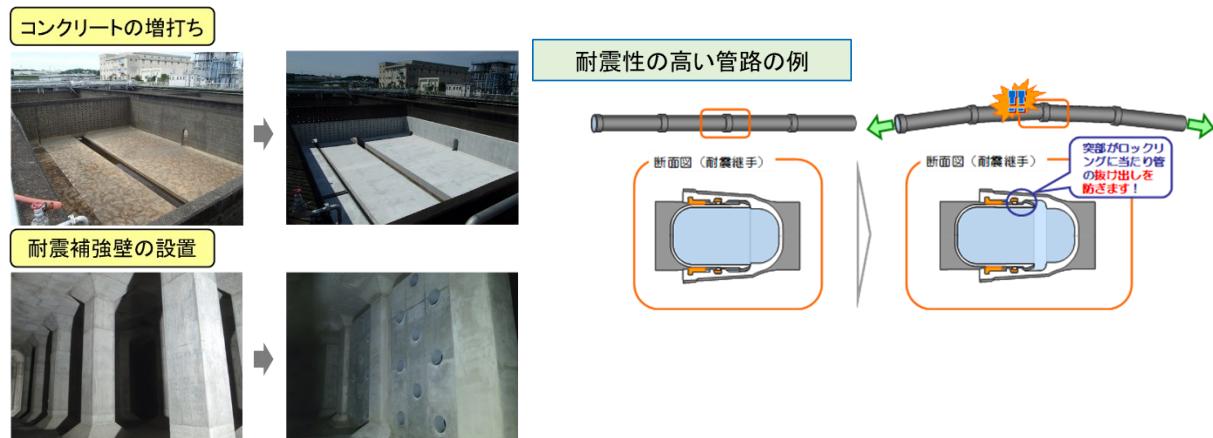
図1－1 水道施設の耐震化例

水道耐震化指針においては、浄水場や基幹管路などの重要施設について要求する性能として、レベル1 地震動（当該施設の設置地点において発生するものと想定される地震動のうち、当該施設の供用期間中に発生する可能性の高いもの）に対して、当該施設の健全な機能を損なわず、レベル2 地震動（当該施設の設置地点において発生するものと想定される地震動のうち、最大規模の強さを有するもの）に対して、生ずる損傷が軽微であって、当該施設の機能に重大な影響を及ぼさないこととし、それ以外の配水支管等の施設はレベル1 地震動に対して、生ずる損傷が軽微であって、当該施設の機能に重大な影響を及ぼさないこととしている。

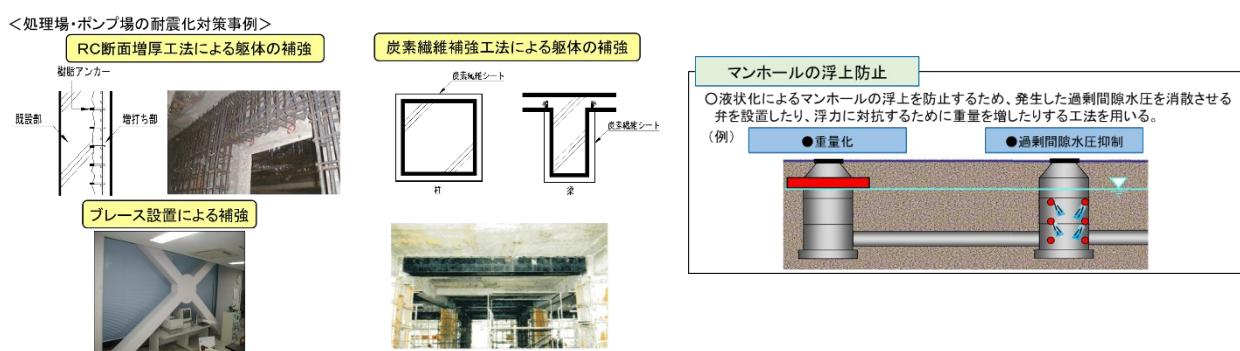
図1－2 下水道施設の耐震化例

下水道耐震化指針においては、下水道施設について要求する性能として、下水処理場やポンプ場施設はレベル1 地震動（施設の供用期間内に1～2度発生する確率を有する地震動）に対して、修復せずに本来の機能を確保し、レベル2 地震動（陸地近傍に発生する大規模なプレート境界型地震や直下型地震による地震動のように、供用期間内に発生する確率は低いが大きな強度を持つ地震動）に対して、速やかな機能回復を可能としつつ、既存施設については揚水機能、消毒機能、最小限の沈殿機能・汚泥貯留機能を確保すべき機能として定めている。また、下水管路はレベル1 地震動に対して、設計流下能力を確保でき、レベル2 地震動に対して、重要な幹線等については、流下機能を確保し、さらに軌道や緊急輸送路等下の埋設管路は交通機能を阻害しない性能を確保すると定めている。

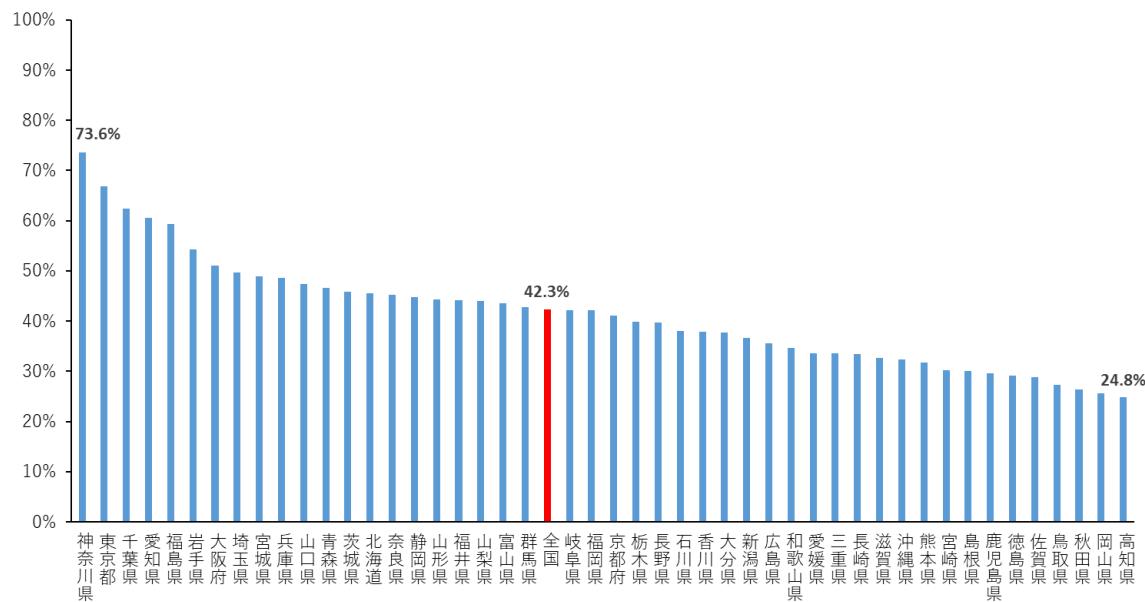
図1－3 水道の基幹管路の耐震化率

上下水道施設の耐震化は、法令及び耐震化指針等に基づき、各自治体において進められてきた。近年では、「防災・減災、国土強靭化のための5か年加速化対策」に基づき、計画的な耐震化が進められているが、全国の耐震化状況は、上水道の浄水施設は約43%、基幹管路は約42%、下水道の処理場は約40%、重要な幹線等は約56%であり、途上段階であるとともに、自治体によって進捗に差が生じている。令和6年能登半島地震の震源となった石川県における令和4年度末時点の耐震化状況は、水道の基幹管路の耐震化率は全国平均を下回っている一方、下水道の重要な幹線等の耐震化率は全国平均を上回っている。

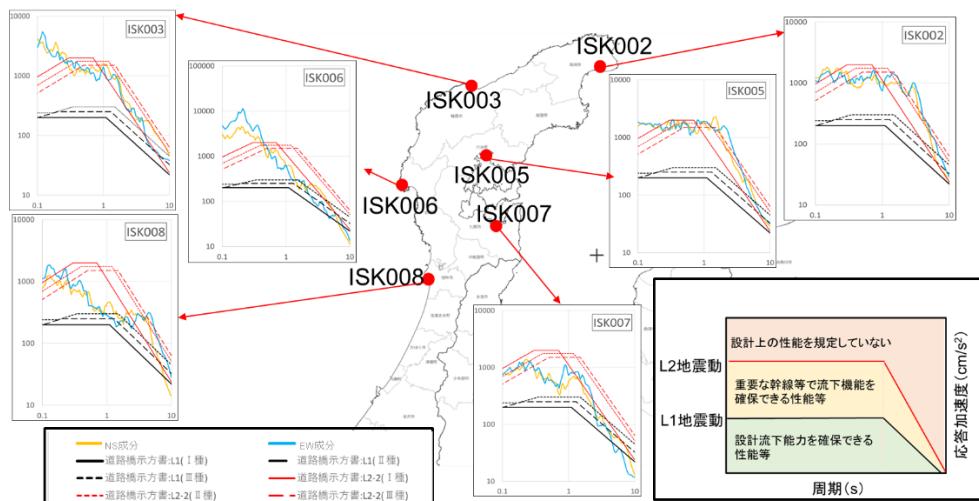
図2-2 令和6年能登半島地震の地震動

防災科学技術研究強震観測網(K-NET)の各地域の地震計と下水道施設の耐震対策指針と解説2014年版((公社)日本下水道協会)に示される標準加速度応答スペクトルとに示される標準加速度応答スペクトルとを比較すると、今回の地震の地震動は、能登半島地域では、レベル2地震動と同程度であったと想定される。なお、震度7を記録した地域等では、一部の周期帯でレベル2地震動を上回るところもあった。

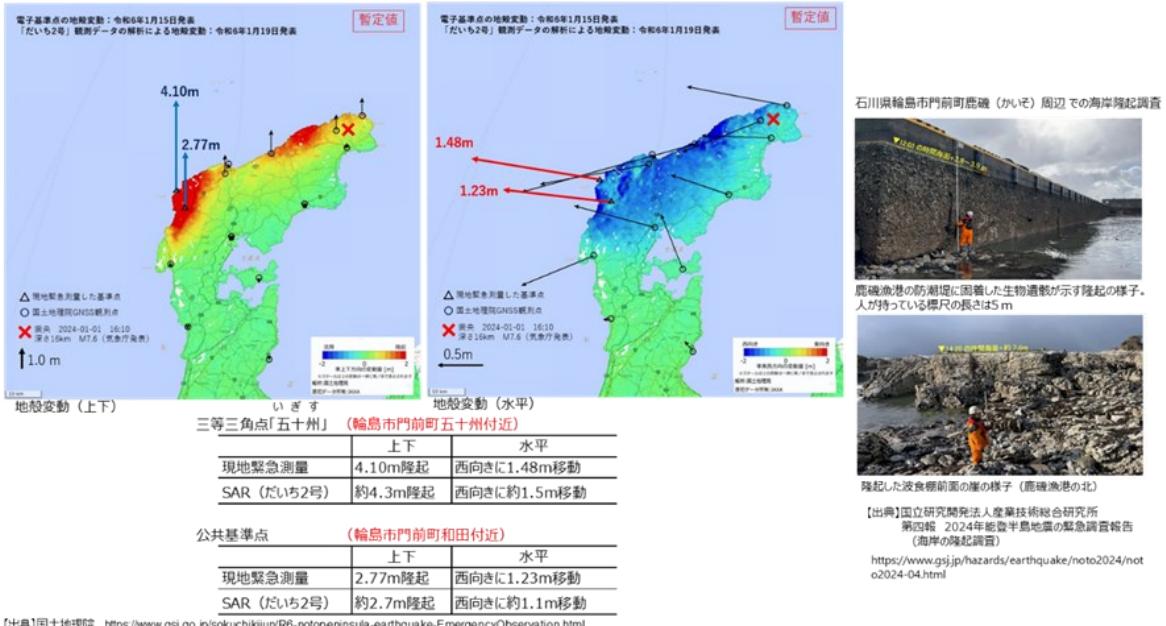
図2-3 令和6年能登半島地震に伴う地殻変動

国土地理院による「だいち2号」観測データの解析によると、能登半島西部では約4m隆起が見られており、さらに、現地の基準点を対象に実施した緊急測量では、最大で4.10mの隆起、1.48mの西向きの水平変動が確認されるなど、地震に伴い大きな地殻変動が見られた。

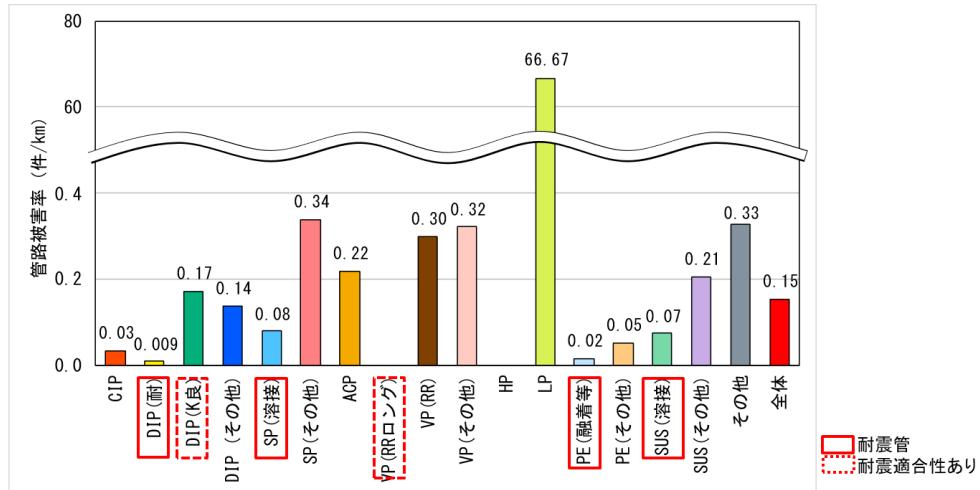
図3-1 水道管路(管種毎)の被害状況

また、管種別に被害状況を比較すると、「耐震管」とされているダクタイル鉄管(DIP(耐))や鋼管(SP(溶接))等においては被害率が低く、耐震性能が確保されていない水道管路で被害があったことがわかった。すなわち、今般の地震においては耐震化の遅れが甚大な被害が生じた要因と考えられる。

注1)被害件数2,106件、管路延長13,685km

注2)輪島市令和6年8月16日の集計値。珠洲市は7月31日における調査延長。志賀町のφ100以下は含まれていない。

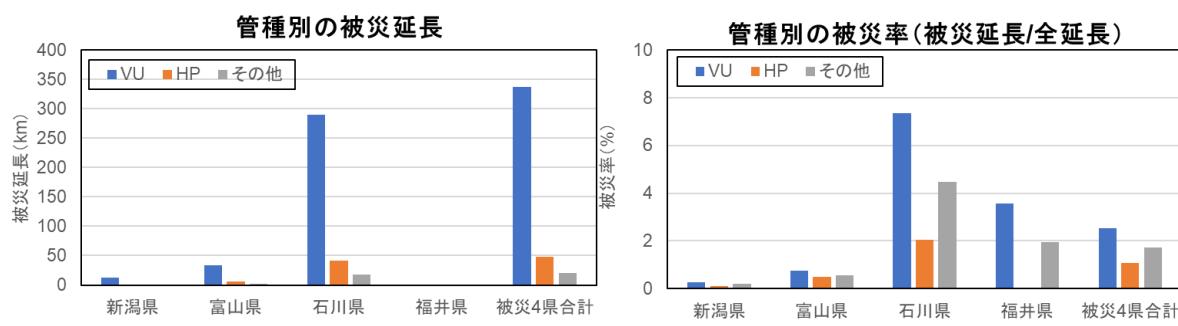
図3-4 下水道管路の管種別の被災延長と被災率

被害のあった管路を管種別に比較すると、塩ビ管（VU）が約340km、コンクリート管（HP）が約50kmであり、被災率はそれぞれ約2.5%と約1.1%であった。管種別の被災延長の割合は、塩ビ管（VU）が約80%、コンクリート管（HP）が約10%を占めていた。被災パターンは、塩ビ管（VU）コンクリート管（HP）とともに「たるみ・蛇行」の箇所数が最も多く、主として液状化などによる地盤の変動による被害が顕著であったと考えられる。

注1) 下水管路の全延長は、被害が発生した自治体の管路の総延長

注2) 建物倒壊地域等の調査未実施箇所は除く

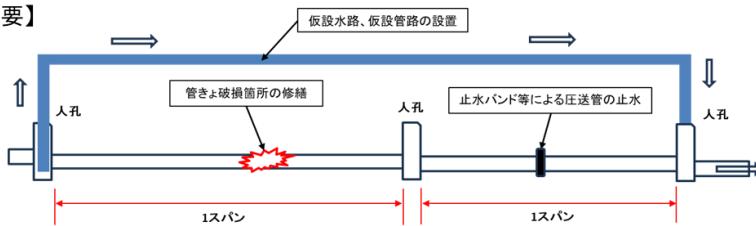
図 3－7 下水道応急工事の管路延長

応急工事を実施した約17.5kmについて、仮設配管やポンプの設置による対応が半分以上であった。また、応急工事を必要とした管路の布設年度は比較的古い物が多く、特に、株洲市の熊谷ポンプ場から下水処理場に圧送する管路については、耐震化が実施されておらず、下水道システムの急所となる基幹施設が被災したため、当該処理区域の広範囲で下水が管路内に滞水する事例が見られた。

- 管きよ破損箇所の修繕の場合、応急復旧箇所が含まれる1スパンの延長を計上
- 止水バンド等による圧送管の止水の場合、応急復旧箇所が含まれる1スパンの延長を計上
- 仮設水路、仮設管路の設置の場合、迂回したスパンの合計延長を計上

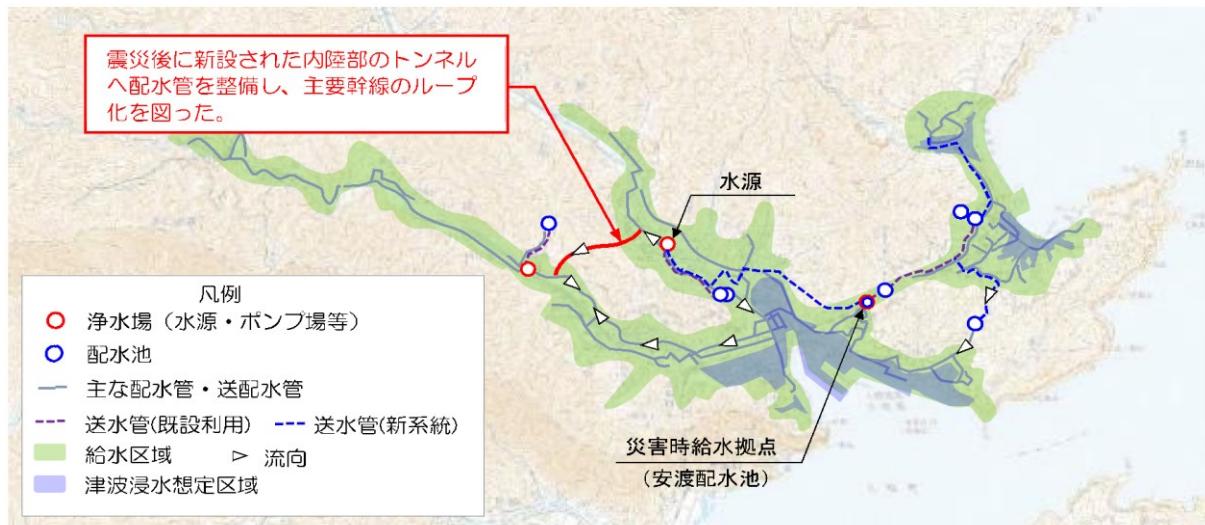
図 4－3 災害に強い管網整備の例（岩手県大槌町）

これまでの災害においても、被害を受けた上下水道施設について、復興まちづくりと連携した整備を行ってきた。例えば、水道においては、津波浸水想定区域から送水管のルートを外すことや、災害復旧と併せて配水管のループ化を図るなど災害に強い管網整備を実施した事例がある。また、下水道においては、水産関連施設から発生するバイオマスを下水汚泥と混合消化する取組を行ったことや、地域によつては、集落の小規模化を考慮し、公共下水道から合併浄化槽へ変更するといった人口密集度に応じた集合処理、個別処理の選択を行った事例がある。

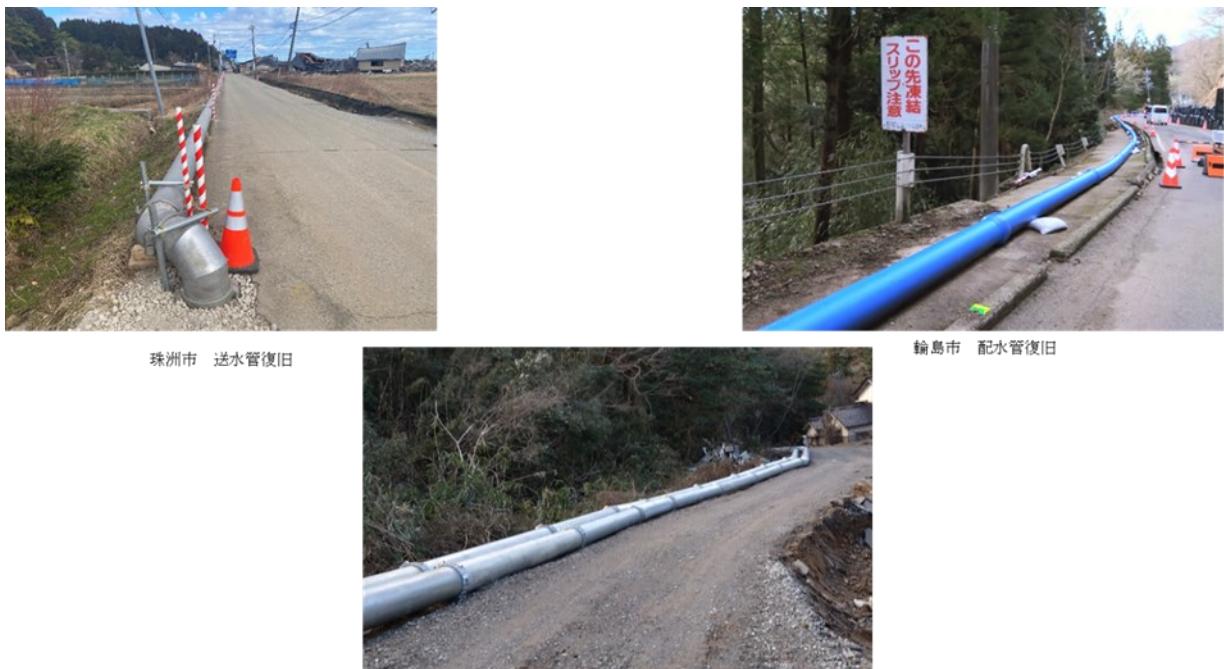
図 5－6 仮設配管の活用

水道においても、被害の集中する区間の管路について、仮設配管（転がし配管）を活用することにより、漏水調査を待たずに早期の通水復旧を図ったところもあった。

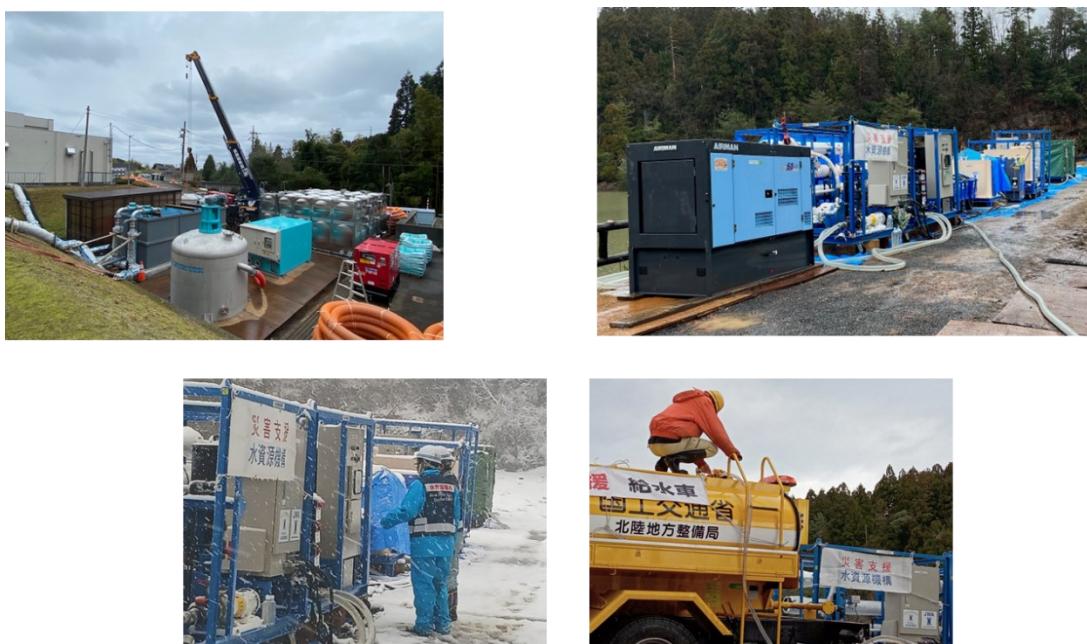
図 5－10 可搬式浄水施設・設備の活用

また、今般の地震においては、浄水場が被災し、給水車へ飲料水を供給することができなかつたことから、被災した浄水場の能力を補完するための代替施設として、民間企業が保有する可搬式浄水施設・設備を浄水場敷地内に設置・活用するとともに、被災地域の近隣河川を水源として独立行政法人水資源機構や民間企業が有する可搬式浄水施設・設備を設置・活用した。さらには、その情報を水道支援チームが情報集約し、関係機関に共有することで、効率的な給水活動を実施した。

これらの取組により、水道復旧見通しを踏まえた給水活動の調整や給水ニーズと支援の円滑なマッチングがなされ、迅速な給水支援が図られるとともに、上流の基幹施設が被災し管路の漏水試験の実施が困難な中、可搬式浄水施設・設備により供給される水を活用して漏水試験を早期に実施することができた。

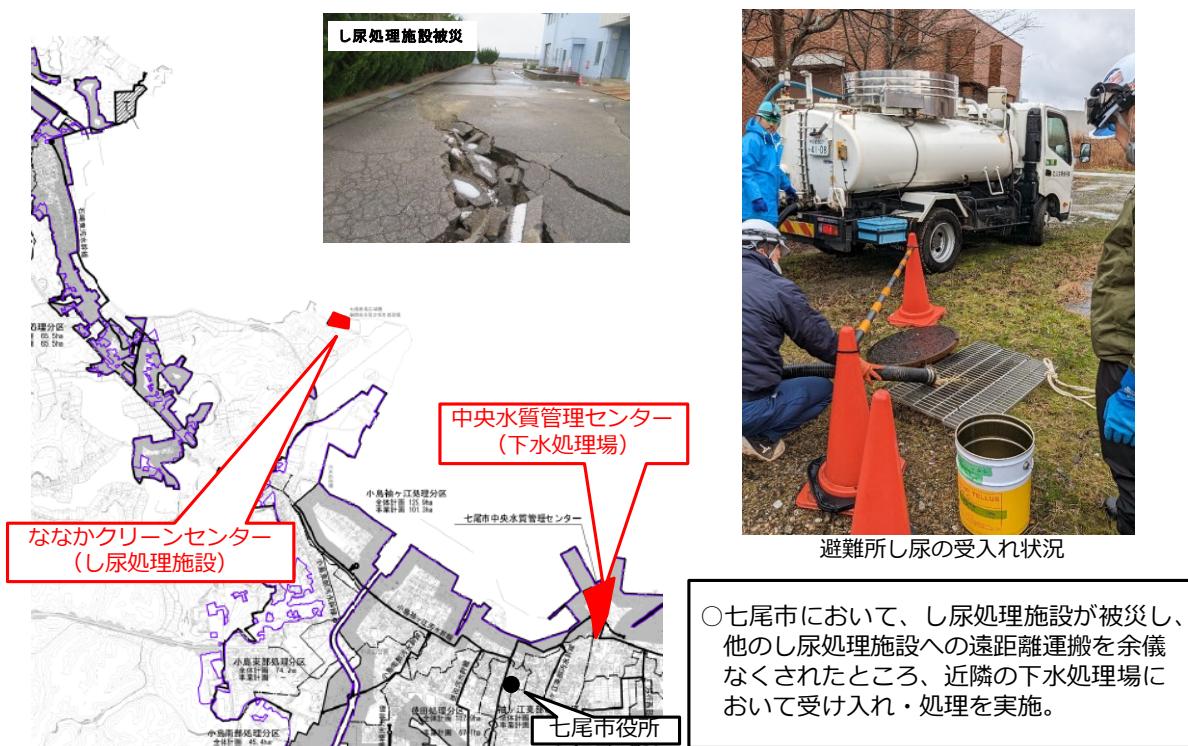
図5-11 し尿処理との連携による応急復旧（七尾市の事例）

下水道施設のみならず、浄化槽、農業集落排水施設、し尿処理場等の汚水処理施設にも甚大な被害が生じた。避難所の仮設トイレのし尿等は、近隣のし尿処理場が被災したために、遠方のし尿処理場へ運搬することを余儀なくされたが、近隣の下水処理場において、し尿を希釈した上で受け入れることで、避難所の仮設トイレのし尿を回収・運搬するバキュームカーの作業効率が大幅に改善された。

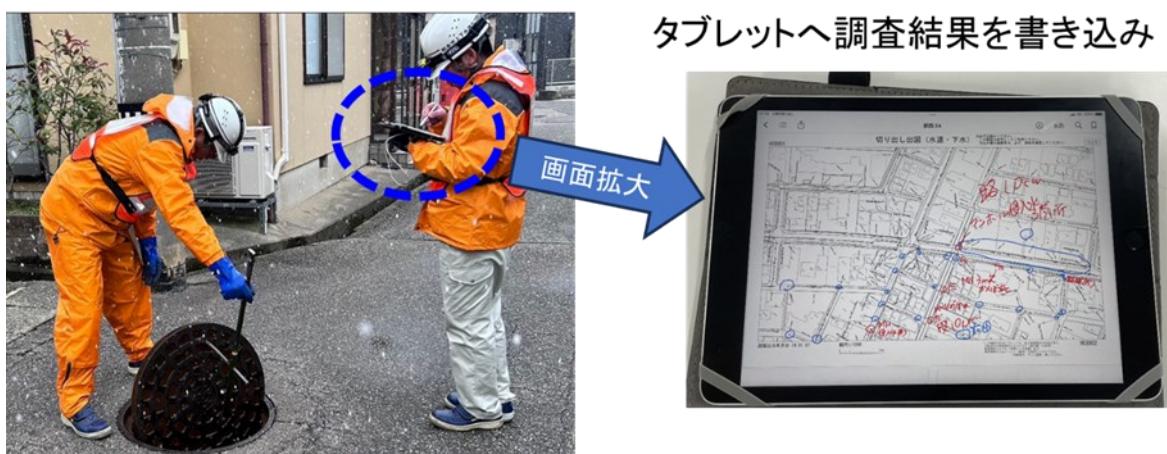
図 5－1－3 下水道施設被害調査におけるデジタル技術活用事例  
(熊本市による一次調査)

一部の事例ではあるが、電子地図による応急給水先や給水拠点の位置情報の共有や、電子台帳が保存されたタブレットを活用した被害調査・情報共有が行われた。また、下水道管内の被害調査では、管路内を走行するTVカメラの遠隔操作により操作者が被災地に出向くことなく、事務所において少ない人数で効率的に調査を実

施し、生産性の向上を図る技術が試行された。
