A I を用いた河川管理の高度化

鳥取県 中部総合事務所県土整備局
計画調査課 課長補佐 林原 伸生

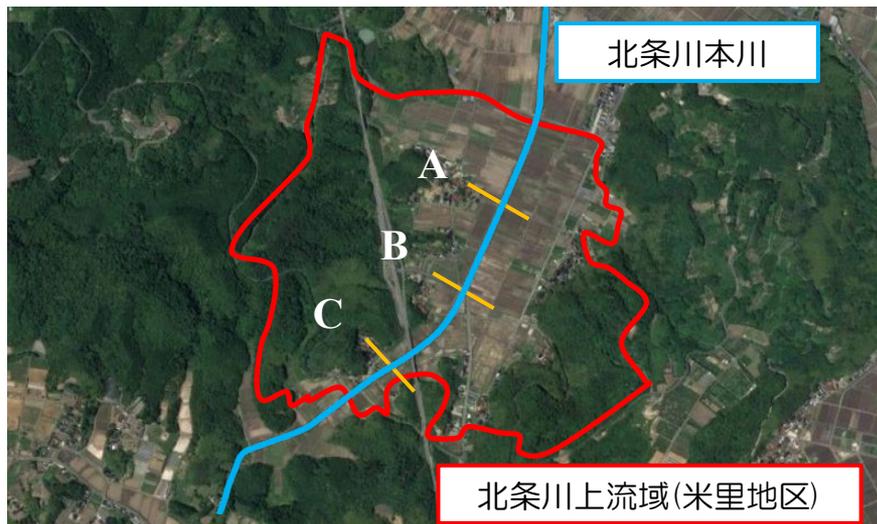
北条川上流域（米里地区）は海拔わずか3m程度であり、河道断面が小さく、河床勾配も緩いため、降雨時に溢水が常態化

【凡例】地盤高 右岸:--- 左岸:--- 河床:— 米里地区縦断図

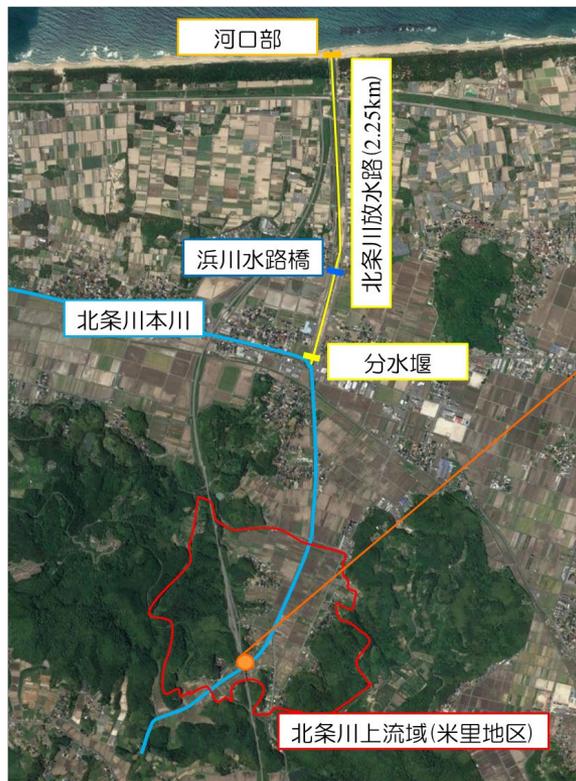
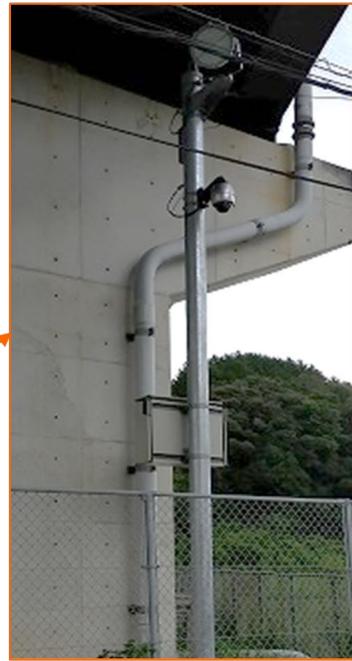
河川監視CCTVカメラ
所在地：鳥取県東伯郡北栄町米里
管理者：鳥取県中部総合事務所

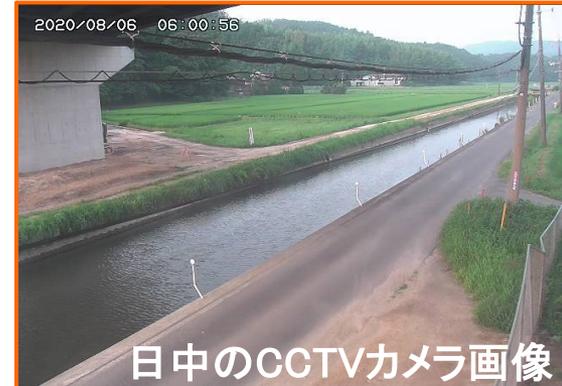
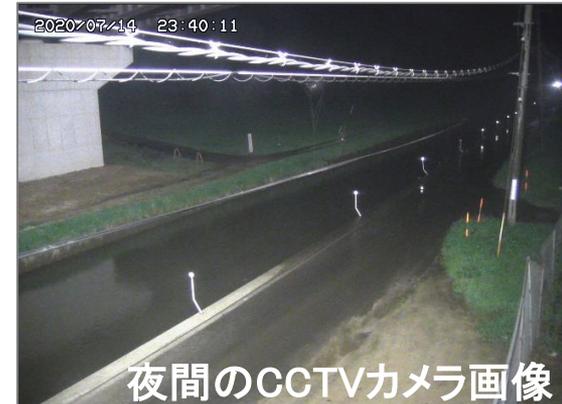
- ① 河川水面をピクセル単位で検知
- ② 溢水発生有無を判定
- ③ 河川水位を計測

モデルの検知結果

検知ピクセルをカラー化

■ : 河道内の河川領域
■ : 溢水領域

溢水発生有無の判定

溢水判定ライン(水面と道路の境界)を超えて水面を検知した場合、溢水と判定

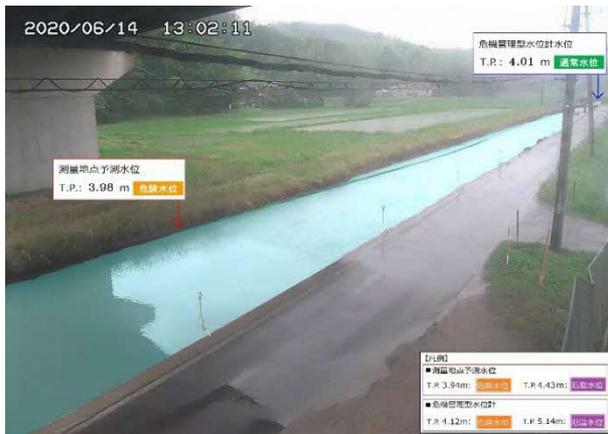
日中

日中及び夜間(照明有)の場合、高精度で「河川水面」を捉え、さらに、越水を検知することが可能。

AIが出力した例

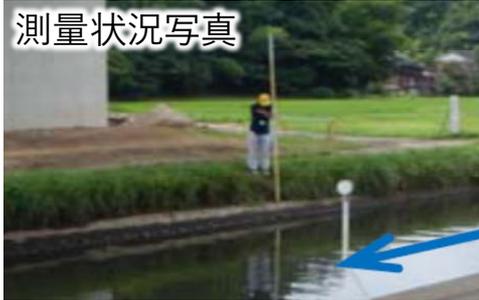
測量状況写真

- ① 現地にて「護岸の天端高」と「河川水位」を測量

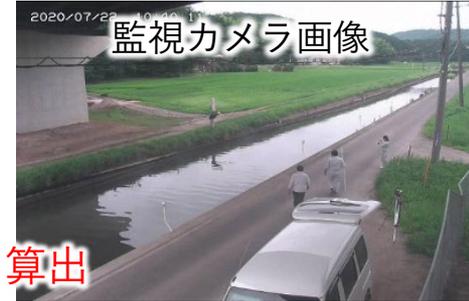
監視カメラ画像

- ② 測量結果をもとに、同じ場所、かつ、同時刻の監視カメラ画像の「ピクセルあたり」の水位を算出

→ 1ピクセル = 1.8cm と算出

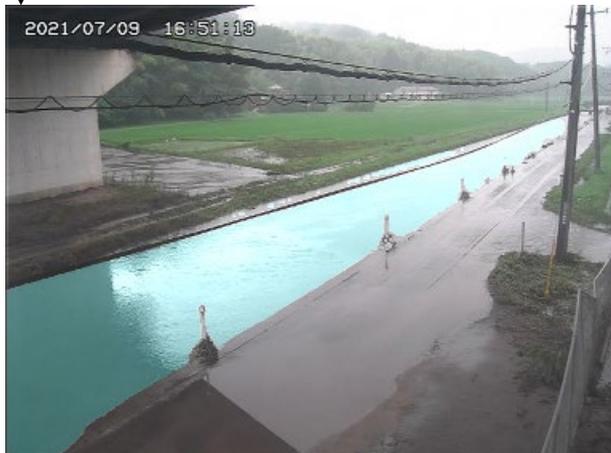
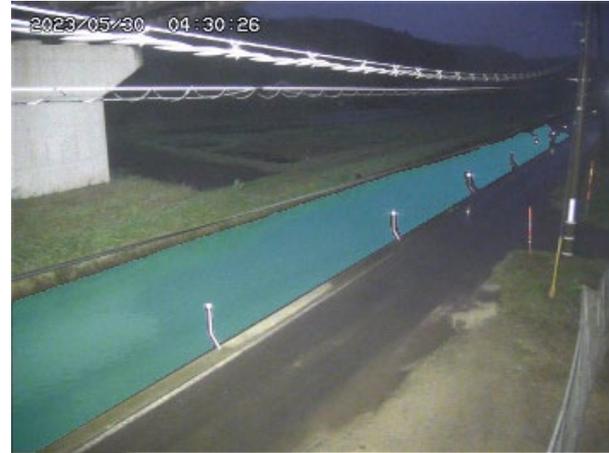
改良モデルの出力例

現行モデルと比較すると、大幅に誤検知を改善することが可能

時間帯	河川状況	検証枚数	誤検知率	
			現行	改良
日中	通常	20枚	2.6%	2.9%
	増水	20枚	6.1%	1.2%
	溢水直前	7枚	15.0%	0.5%
	溢水	20枚	5.0%	1.8%
夜間	増水	20枚	17.5%	8.7%
	溢水	20枚	1.5%	1.6%

※SAM (Segment Anything Model) : Meta社が2023年4月に公開したセグメンテーションのための基盤モデル。本改良では、あらかじめ水面の座標を指定することで、類似する領域を抽出するよう改良を実施

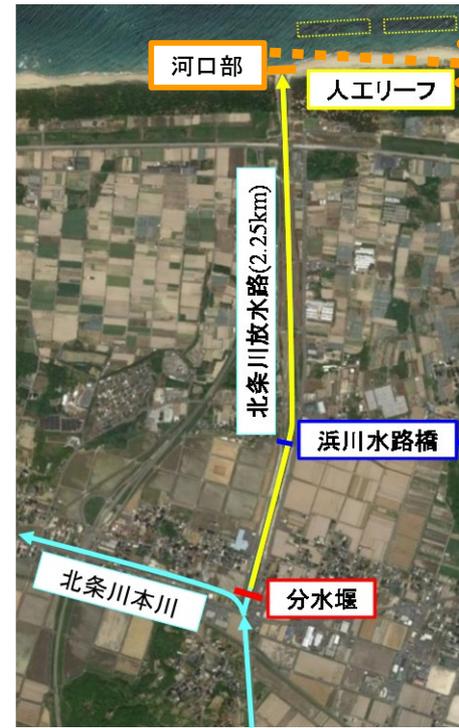
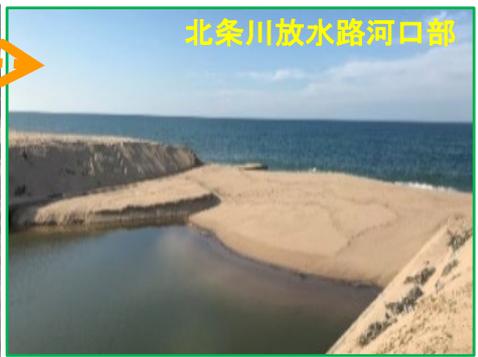
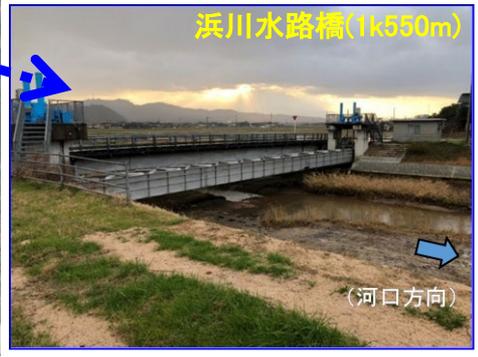
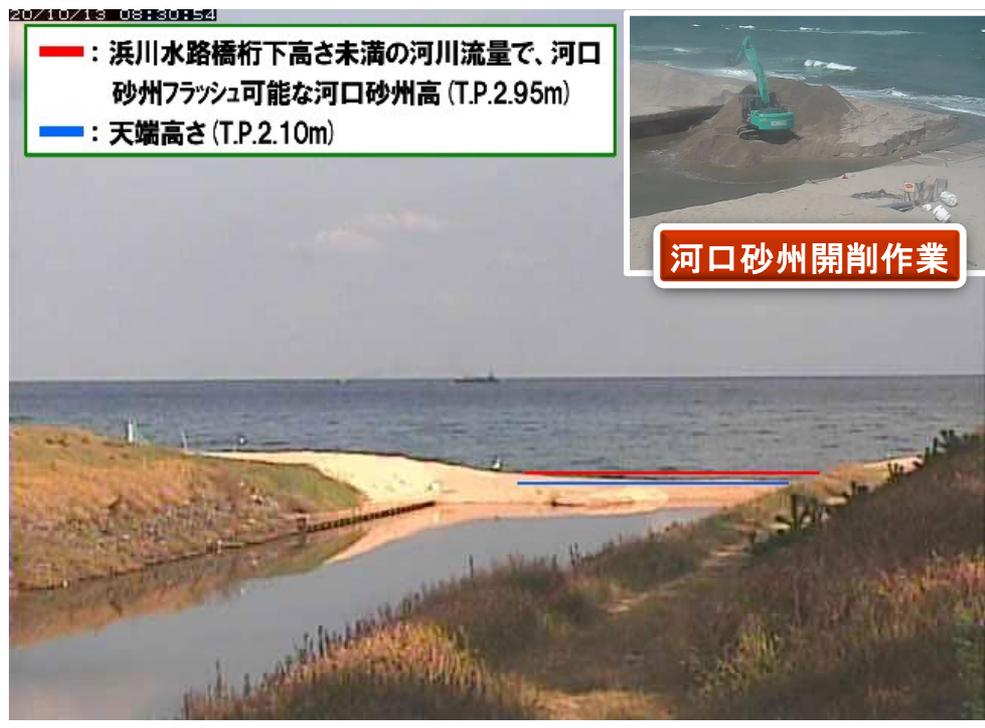
- ➔ 北条川放水路河口部では、波浪による放水路内への漂砂の押込みや河川流量が少なさ等で河口閉塞が頻発
- ➔ 河口閉塞による内外水の氾濫を防ぐため、河口砂州高が許容限界値のT.P.+2.95m※に近づき、まとまった降雨が予想される場合に開削作業を実施

※河川水位が上昇すると河口から1k550m地点の浜川水路橋桁下高さに干渉する高さ

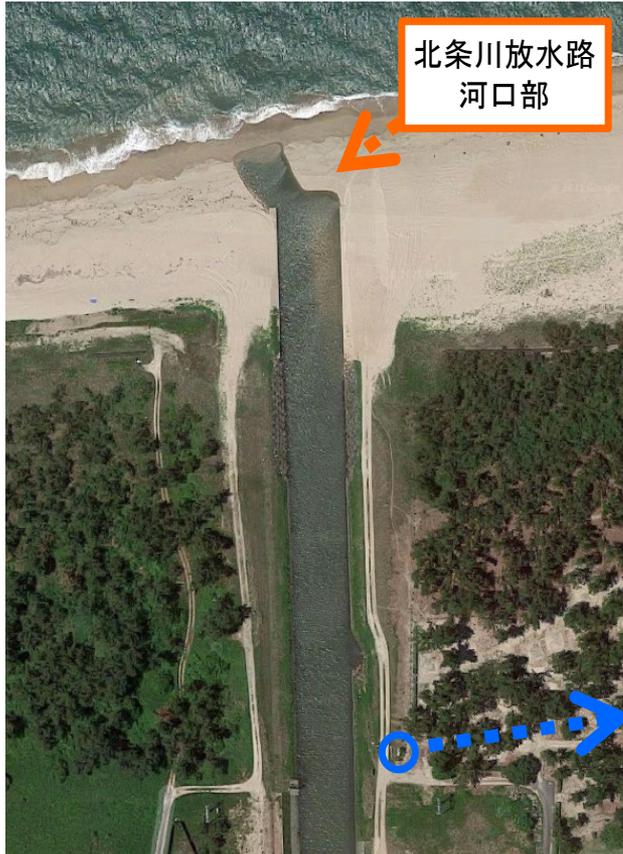
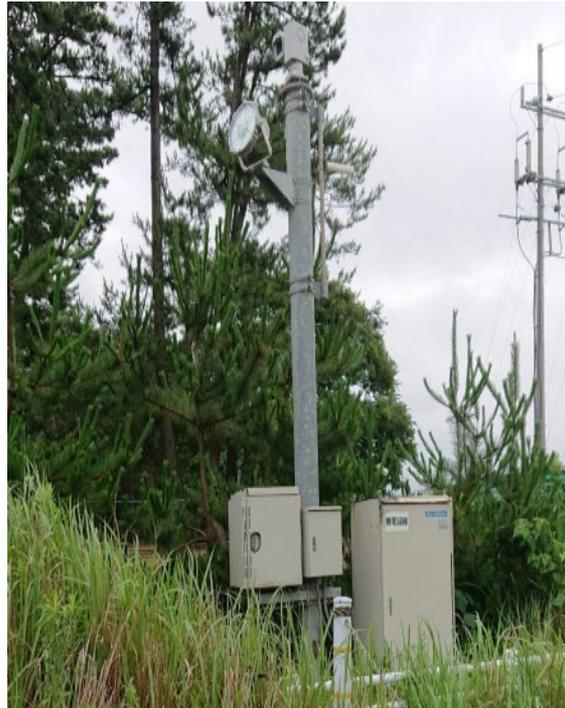
【河口部監視CCTVカメラ】
所在地：鳥取県東伯郡北栄町田井
管理者：鳥取県中部総合事務所

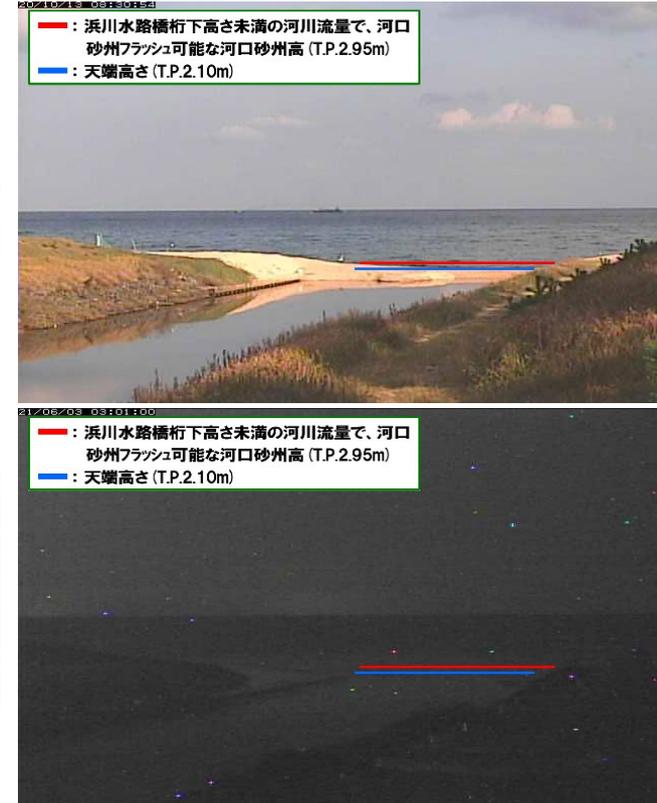
【CCTVカメラ画像】

■ 現状は河口砂州高を定量的に計測できておらず、CCTVカメラ画像を確認し、T.P.+2.95mへの到達を主観的に判断

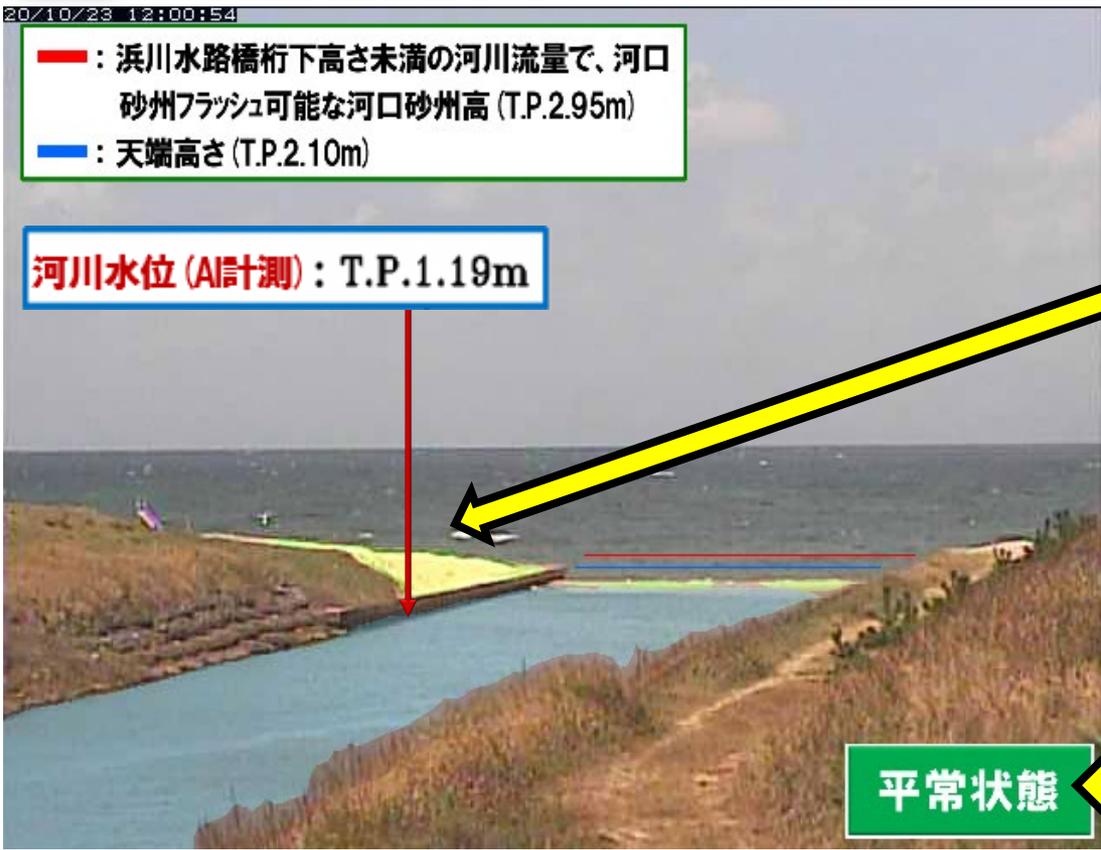
- ① 河口砂州と河川水面をピクセル単位で検知
- ② 河口砂州状態を3段階(警戒・注意・平常)で判定
- ③ 河川水位を計測

モデルの検知結果

検知ピクセルをカラー化

- : 河口砂州領域
- : 河川水面領域

2種類の検知ラインと検知した河口砂州との位置関係で判定

- 警戒状態 警戒 (T.P.+2.95m以上)
- 注意状態 注意 (T.P.+2.10m(護岸の天端高) ~2.95m)
- 平常状態 平常 (T.P.+2.10m未満)

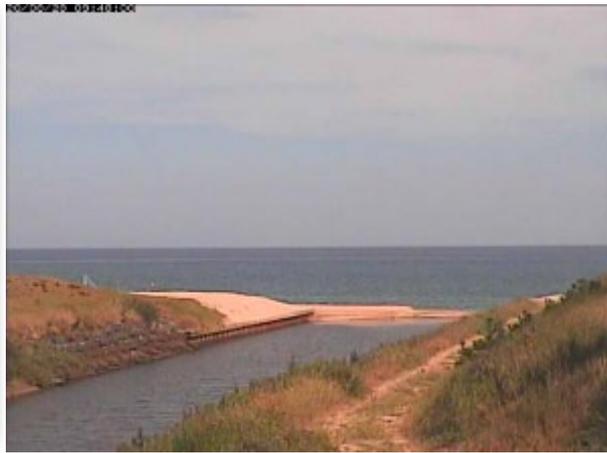
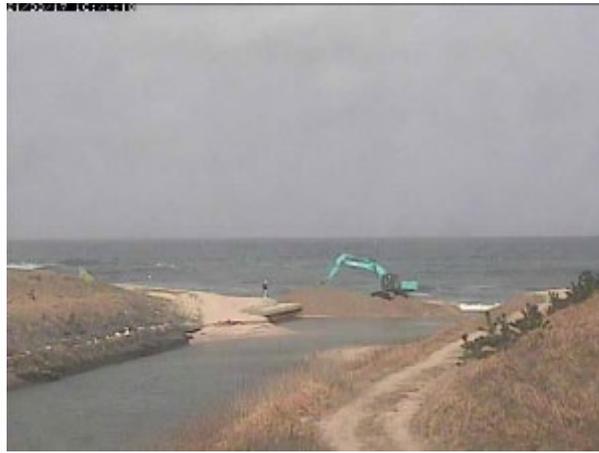
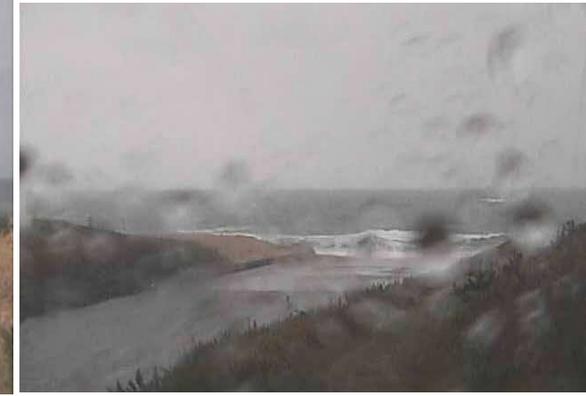
監視が容易な日中監視用、困難な夜間監視用の教師データを作成し、2種類のモデルを構築

対象時刻: 6:00 ~ 18:00

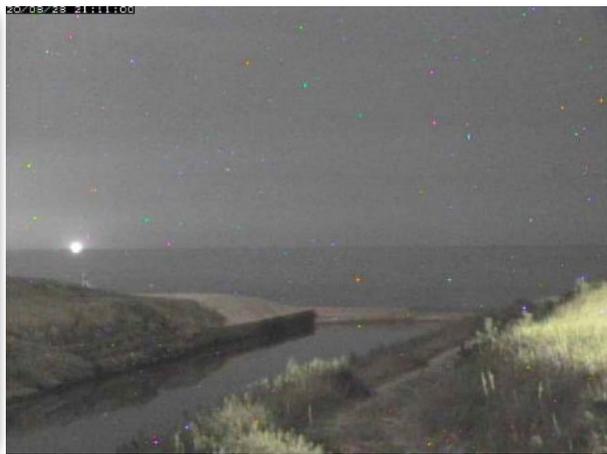
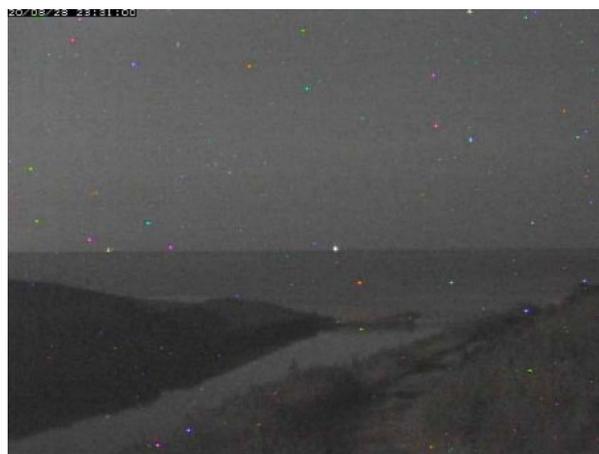
対象時刻: 18:00 ~ 6:00

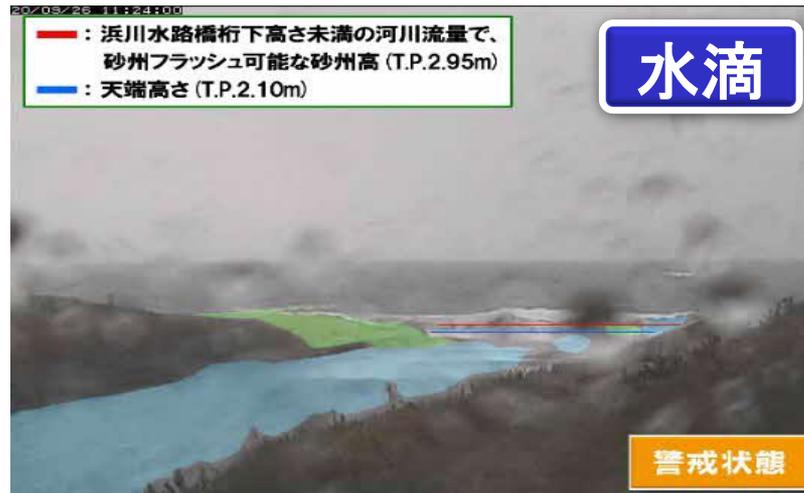
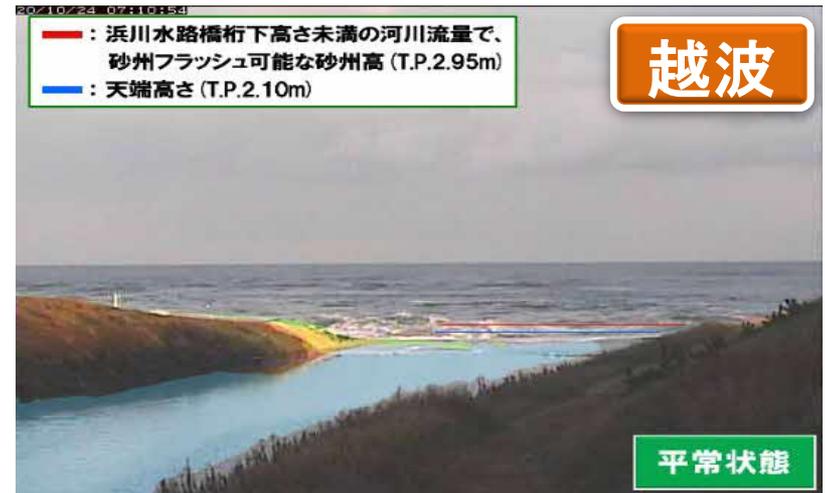
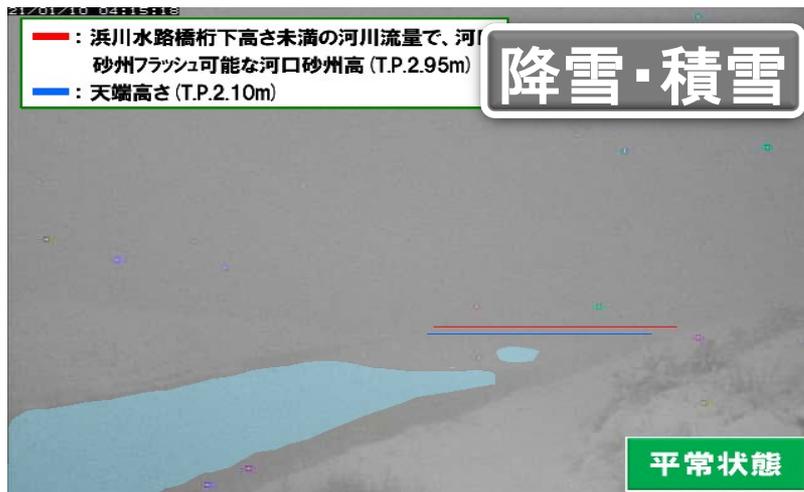
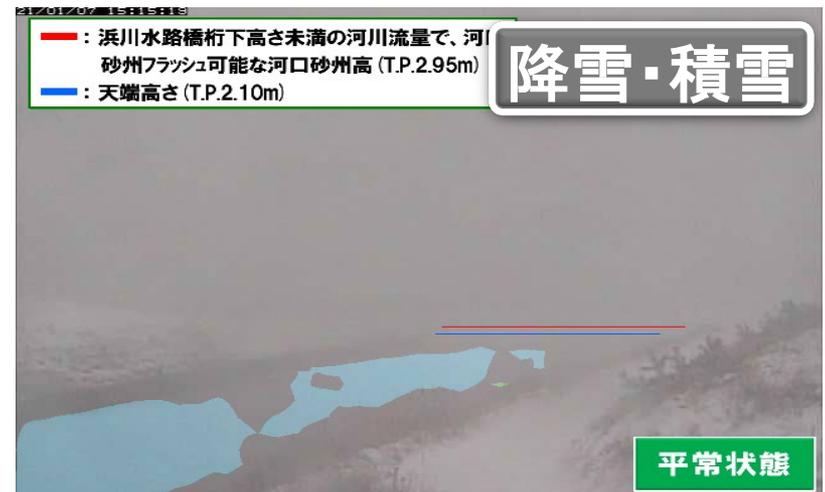
水滴、越波、降雪・積雪が精度低下要因

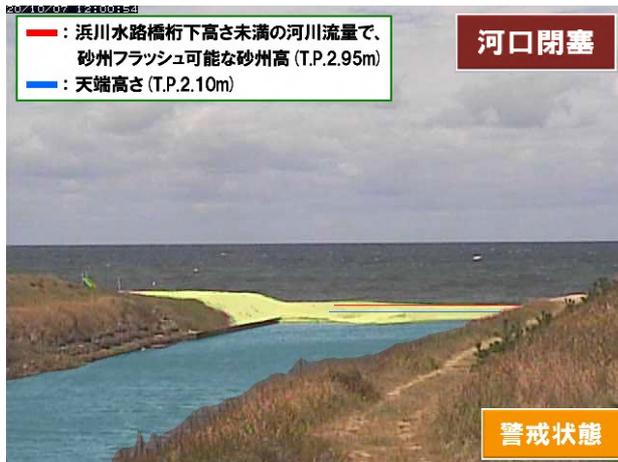
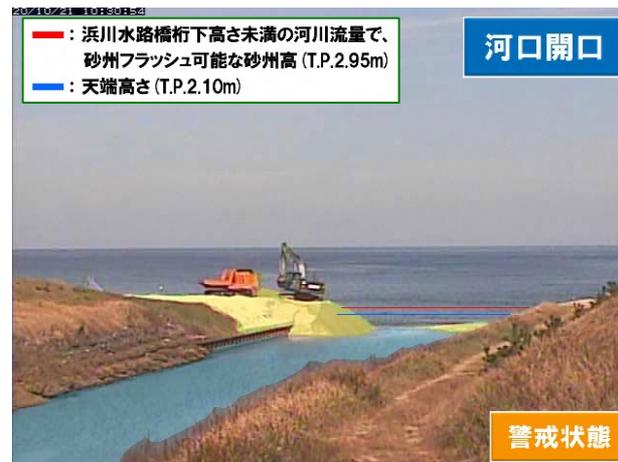
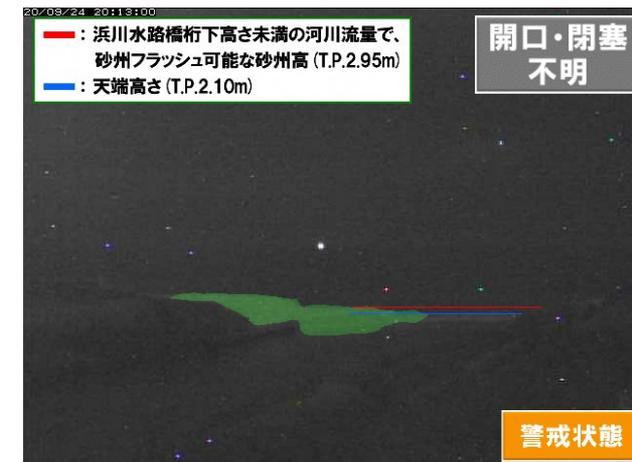
① 河口閉塞・開口判定モデル (河口砂州状態を3段階判定)

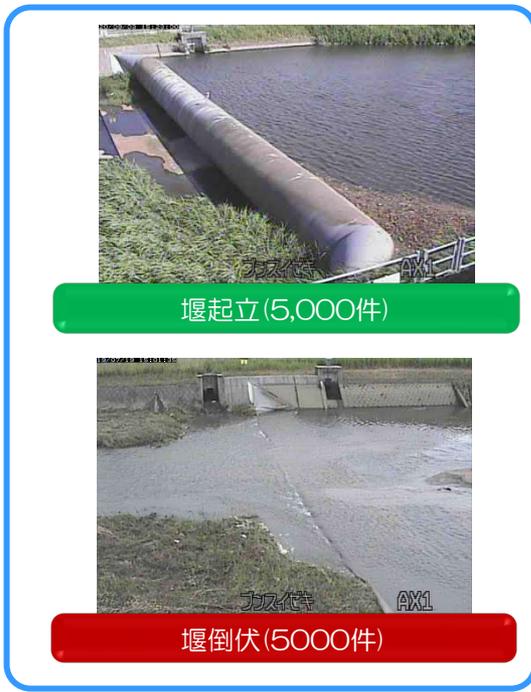
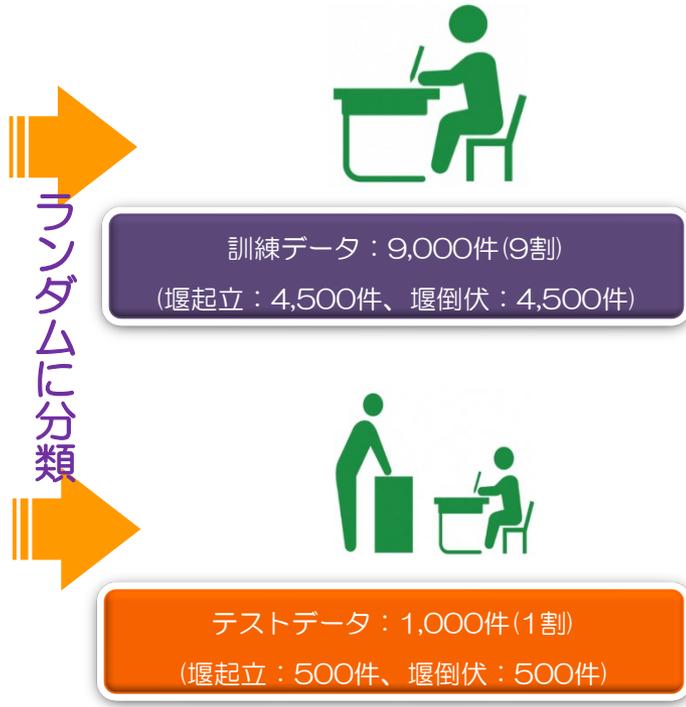
様々な状況(積雪、時間帯、日射量、水量、水滴の付着)の分水堰CCTV画像をAIに学習させ、**前述の分水堰水位予測モデルの切り替え判断に利用可能な分水堰起立・倒伏判定AIを構築した。**

この結果、分水堰起立・倒伏の判定精度は100%であった。

教師データ	判定の正解率	
分水堰状態	訓練データ (90.0% : 9,000枚)	テストデータ (10.0% : 1,000枚)
堰起立	100.0%	100.0%
堰倒伏	100.0%	100.0%

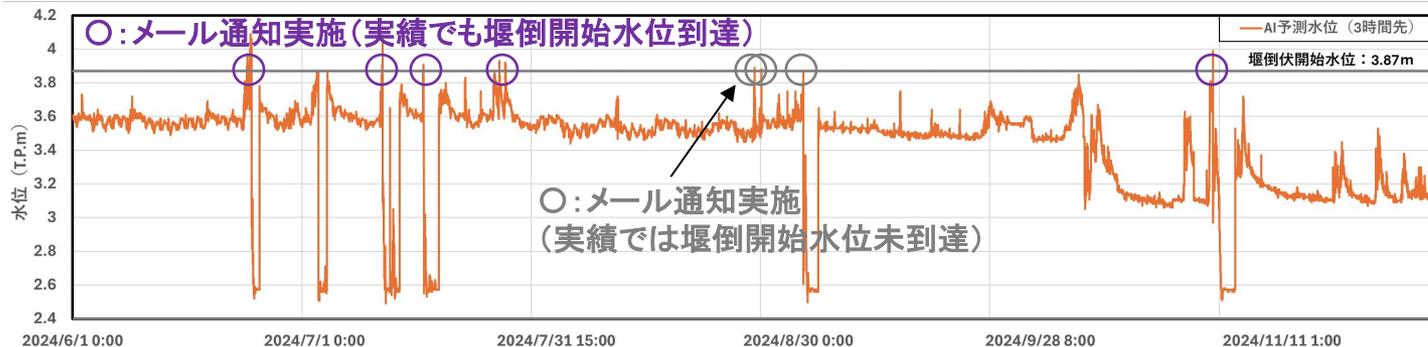
試験運用の結果(堰操作実績、水位の観測結果、メール通知結果)

2024年実績(2024年1月1日～12月31日)で堰倒伏開始水位を超過した5回のうち、**AIモデルは全てにおいて3時間後の堰倒伏開始水位到達の予測とメール通知を実施することができ、堰操作職員の負担軽減につながった。**

なお、予測雨量の誤差があるため、実績よりも3回多い堰倒伏開始水位到達を予測しているが、AIモデルは安全側の予測となっている。

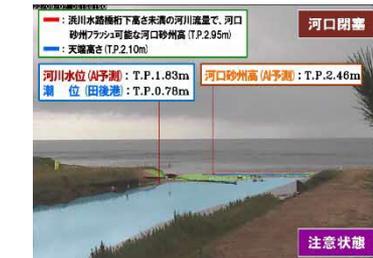
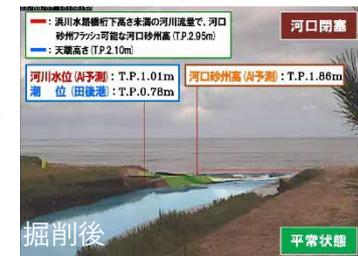
③ 砂州監視AI

配信基準：観測水位1.8m(護岸天端高)到達時かつ砂州高2.1m(注意状態)到達時

観測水位：1.83m (基準値以上)
砂州高：2.46m (基準値以上)

観測水位：1.01m (基準値未満)
砂州高：1.88m (基準値未満)
