レクリエーションの森の利用・
管理等に関する行政評価・監視
結果報告書

— 現地事例集 —

平成 30 年 12 月

総務省関東管区行政評価局

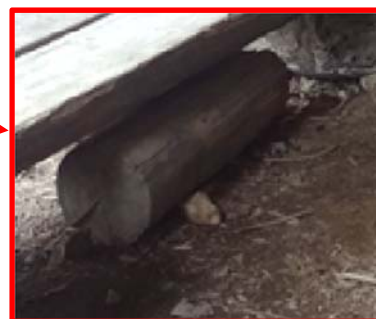
ベンチを支える土台部分が「横倒し」の状態。安定せず、座りにくい。

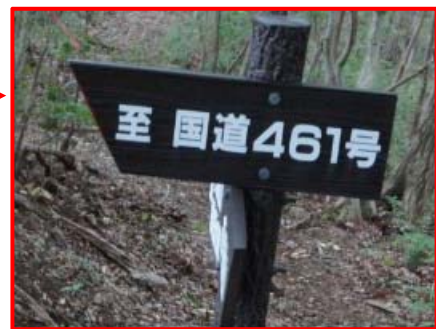
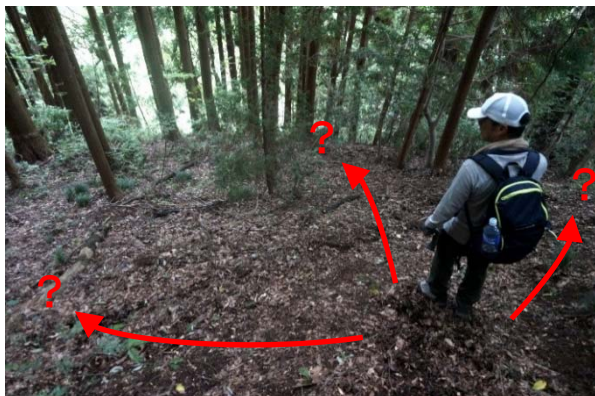
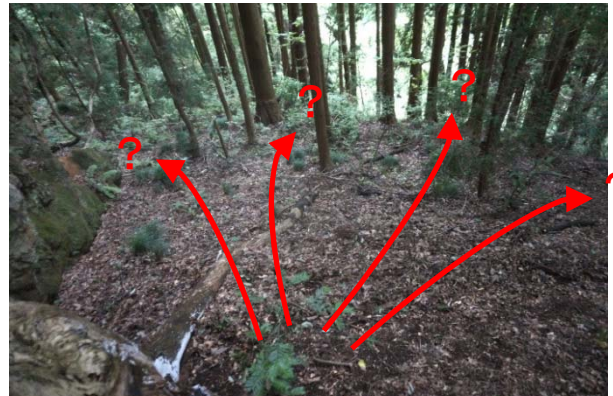
途中で歩道が消失。「どちらに進むか？」急傾斜の上、一面に落ち葉も堆積して、滑りやすい。

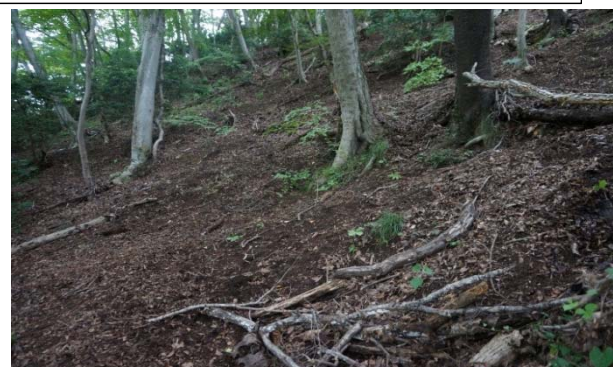
急傾斜の上、倒木が散見される。

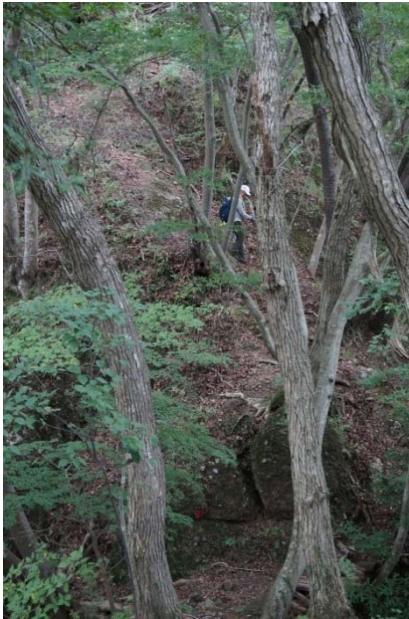
笹などが繁茂し歩きにくい。

損壊した「木道」によって、かろうじて「歩道」が判別できる。

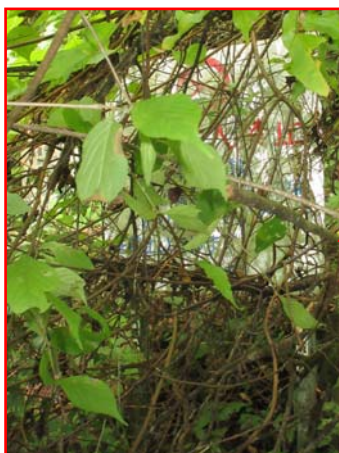
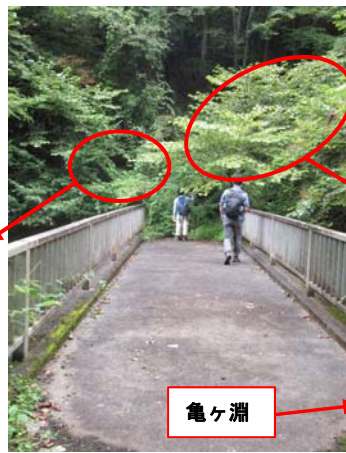
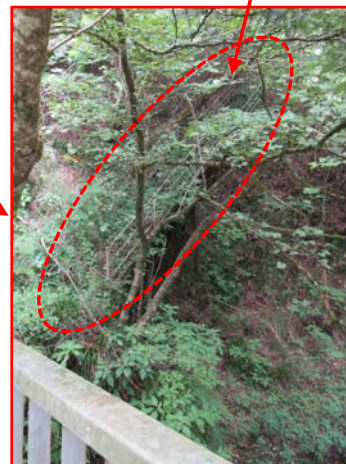
竜神川左岸の歩道を亀ヶ淵方面に向かって進むと、亀ヶ淵の手前に「淵見橋」が架かっており、ここから対岸へ渡ることができるが（中央の写真）、渡った先には草木が繁茂しており、更に進むことが困難。橋を渡った正面には、「進入禁止」の案内板（管理者：茨城県）が設置されていた（左の写真、枝葉のすき間から見える白地の案内板）。この地点からも、金属製の歩道を視認できる（右の写真）が、進入することはできない。

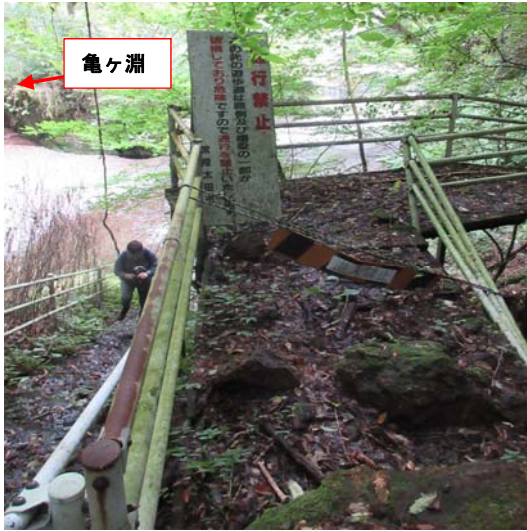
亀ヶ淵付近の三葉峠・明山方面登山口から見た金属製歩道の入口。「通行禁止」の看板（常陸太田市）、ロープあり。

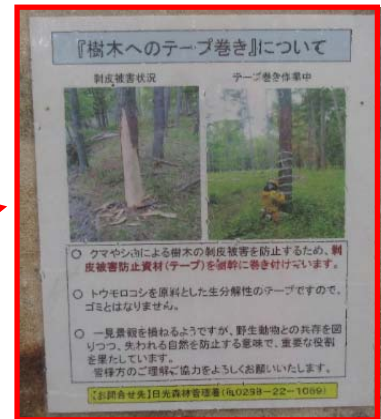
「クマやシカの食害防止用テープ巻き」に関する情報のみ掲載

林野庁（日光森林管理署）の掲示板（5月17日現地調査）。
ここから200～300m離れた場所で、ツキノワグマの目撃情報が5月8日に2件

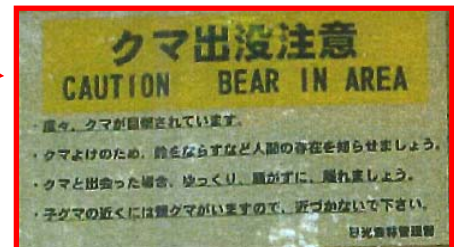
「クマ出没注意」の注意喚起情報が掲載（7月27日）

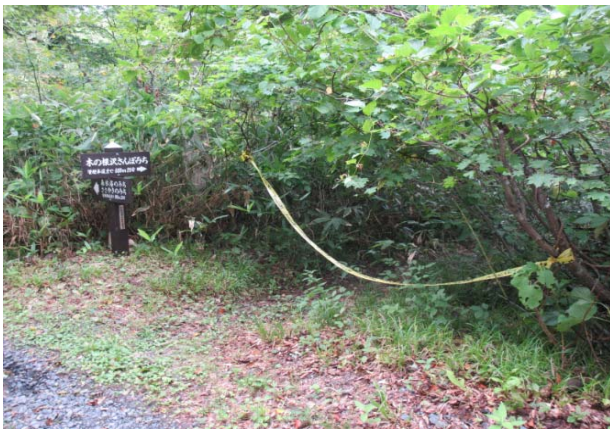
「木の根沢さんぽみち」入口

遊歩道に張られた「立入禁止」のテープは容易に踏み越えることができ、また、強風等で吹き飛ばされたり、切断されることもあり得る。木橋の劣化、危険な状況を知らずに、利用者が上記の案内図を見て、「木の根沢さんぽみち」に入る場合、木橋が壊れて沢へ転落等の事故につながるおそれもある。

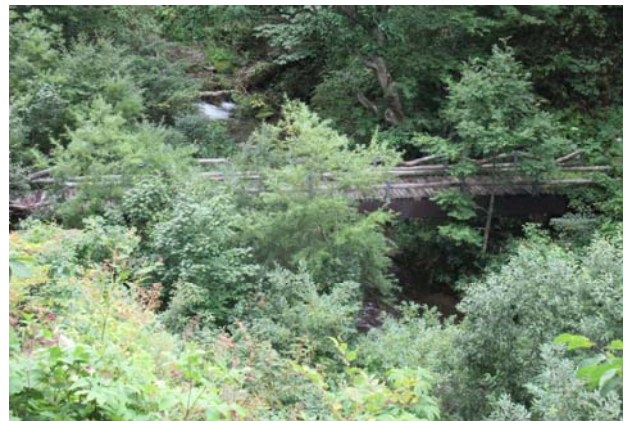
「木の根沢さんぽみち」にある木橋
（県道側から撮影）

武尊自然休養林の北部に位置する「奥利根水源の森」には、「自然に親しむコース」として、7系統の「さんぽのみち」（遊歩道）が設定されている。その1つである「木の根沢さんぽみち」（全長 0.6km、所要 15 分）について、途中にある木橋の劣化が進行し、歩行に危険があるため、平成 29 年夏頃から「通行止め」とされている。当局が現地調査を行ったところ、同遊歩道の入口に「立入禁止」（KEEP OUT）のテープが張られ、「通行止め」の措置が講じられていた。

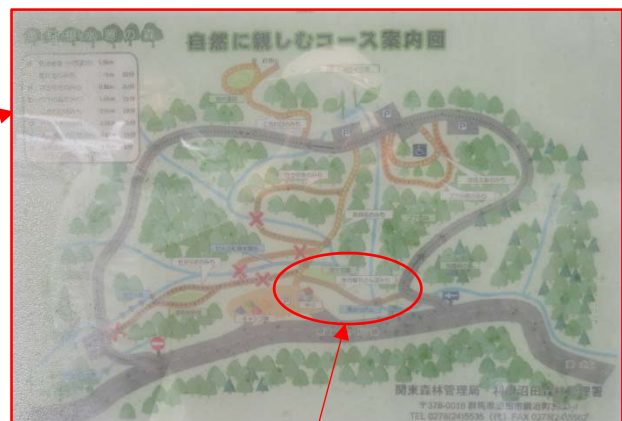
「木の根沢さんぽみち」に、「通行止め」を表す「×」印がない。

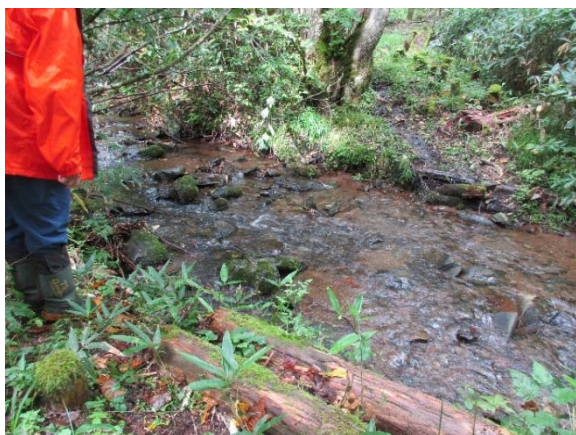
橋のない沢

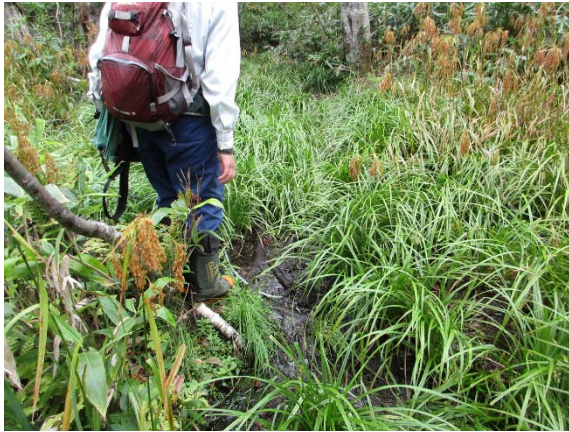
木道のない湿地

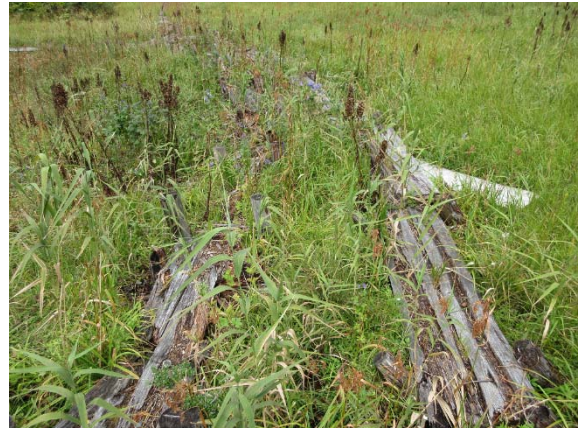
壊れた木道

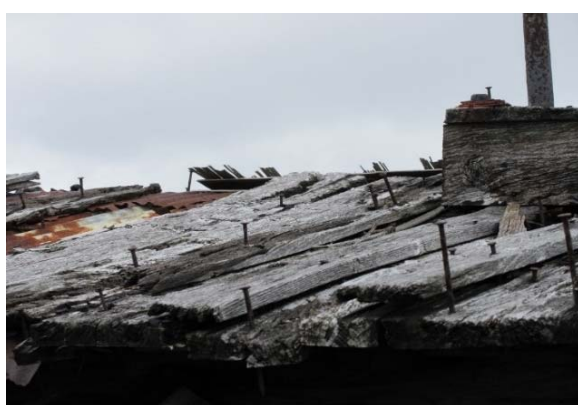
屋根

八間山山頂付近の歩道脇に、老朽化して倒壊寸前の木造の小屋（管理者：中之条町）がある。小屋の内部には、破損した柱やトタン屋根の一部が乱雑に積み重ねられ、しかも錆びた釘も突き出ており、景観を損ねるだけでなく、同自然休養林の通行にも危険な状況にある。

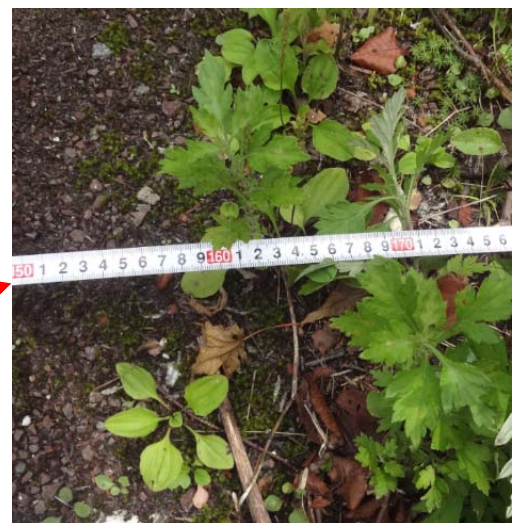
駐車スペースのうち1台分は、幅が160cmほどしかなく、駐車が困難。実質、9台の駐車

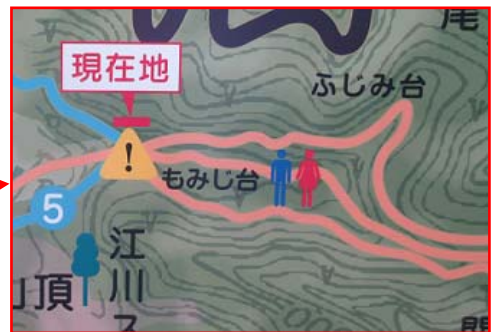
林野庁設置の案内板

トイレは、真ん中の歩道にあるのか、「下」の歩道（北）にあるのか明確でない。

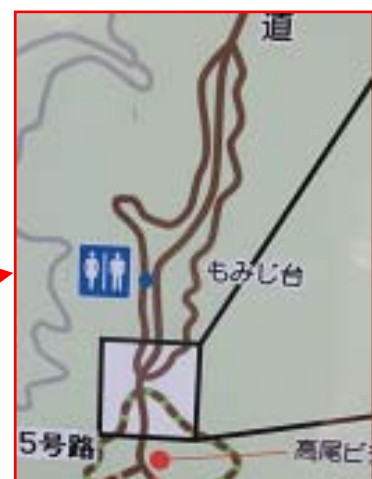
東京都設置の案内板

トイレは、「左」の歩道（南）にあるのか、真ん中の歩道にあるのか、明確でない。

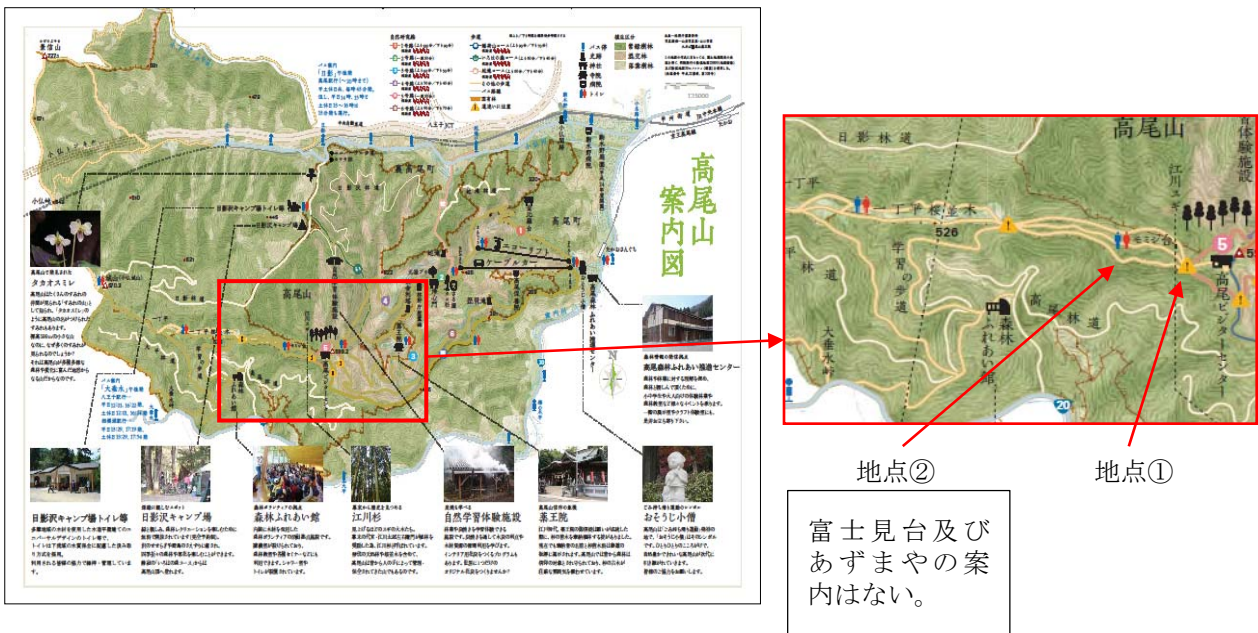
「高尾山案内図」（高尾森林ふれあい推進センター作成）

なお、高尾森林ふれあいセンター作成の「高尾山案内図」には、富士見台及びあずまやの案内がないため、「高尾山案内図」をみても、現在地を確認することはできない。

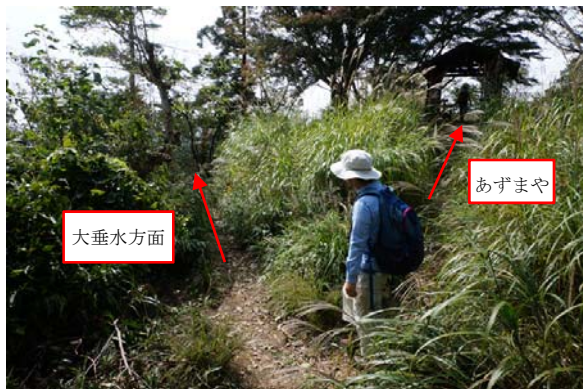
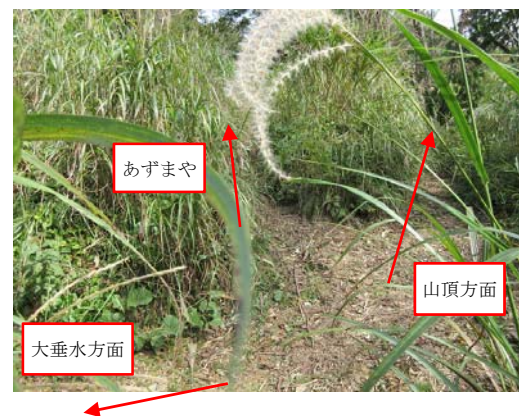
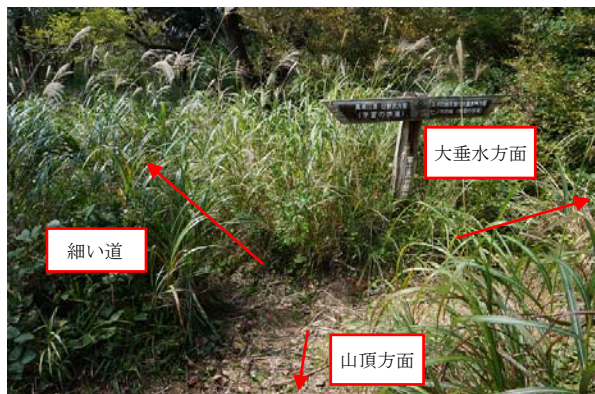
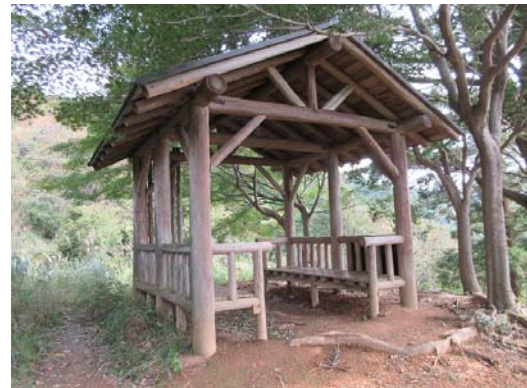
地点②の誘導標識周辺

また、歩道の中ほど富士見台（地点②）は、あずまやがあり、その近くの十字路に見える場所に設置された「腕木」式の誘導標識には、i)左方向が「高尾山頂・日影沢方面（学習の歩道）」、ii)右方向が「スギの林を通り大垂水峠方面、ヒノキの林（学習の歩道）」、iii)支柱には「富士見台園地」と記載されている。

このため、初めてこの経路を通って、高尾山山頂から一丁平及び小仏城址方面に向かう利用者にとって、地点②の誘導標識をみると、地点①で一丁平・小仏城址方面へ行く道と大垂水峠方面へ行く道の分岐があり大垂水方面の道を進んでしまったのではないかと誤解するなど、混乱するおそれがある。

高尾山案内図では一本道だが、実際には複数の道がある。

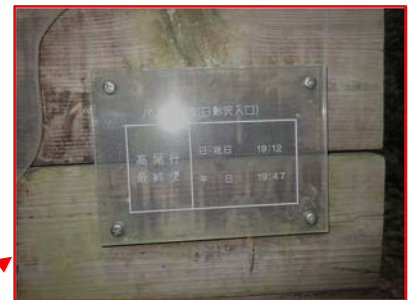
大垂水峠登山口には、林野庁の案内板が設置されており、その右下に、利用者の利便に配慮して、「日影沢入口」バス停を発車するバスの「高尾行最終便」の時刻も表示されている（「平日 19:47、日・祝日 19:12」）。

しかし、日影沢林道口最寄りの「日影」バス停（注）発高尾駅北口行き京王バス最終便は平日及び日・祝日ともに 20 時 43 分（平成 30 年 10 月現在）であり、上記の表示は利用者に誤解を与えかねない。

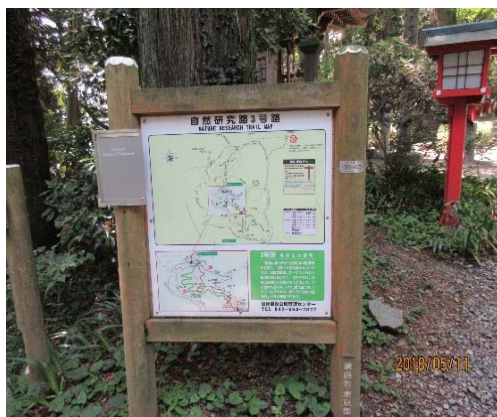
しかし、分岐点に設置の案内板（管理者：東京都）について、「いたずら」（注）により、地図上の分岐点周辺部分が故意に剥がされて経路が判然とせず、利用者は、どのような経路で進めば、1号路から2号路に到達できるか分からない。

分岐点の部分が故意に剥がされている。

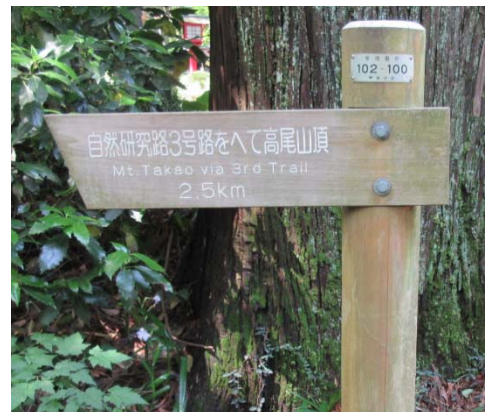
案内板の全景

「3号路」の案内にとどまる。

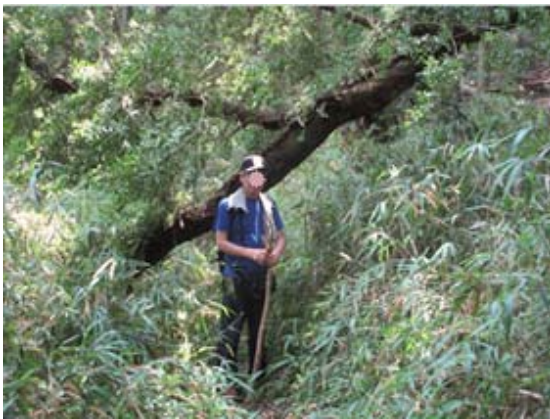
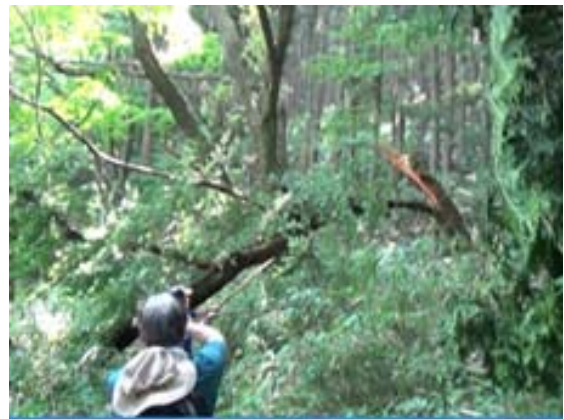
倒木1（立岩～真田浜間、真田浜・深良水門分岐案内板手前）

芦ノ湖西岸歩道（管理者：神奈川県）の複数の箇所、倒木や倒れかけている樹木があり、歩行の妨げとなったり、裂け目から突然落下するおそれもあり、危険な状態となっている。
