レクリエーションの森の利用・
管理等に関する行政評価・監視
結果報告書
— 現地事例集 —

近畿管区行政評価局

1-1 湖南アルプス自然休養林 (奥島地区)

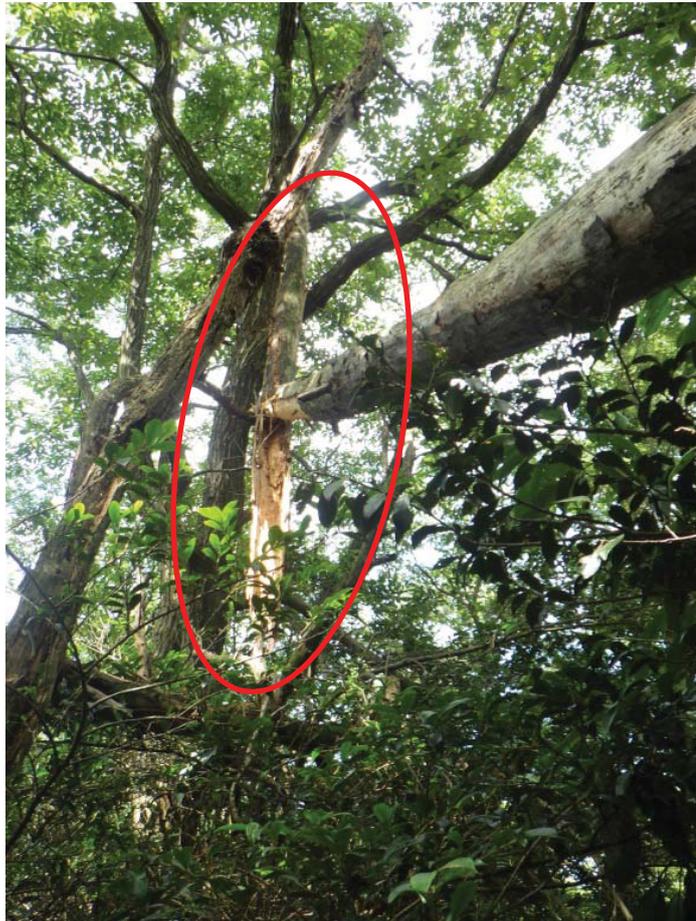
(写真3：木の上部も折れている。)

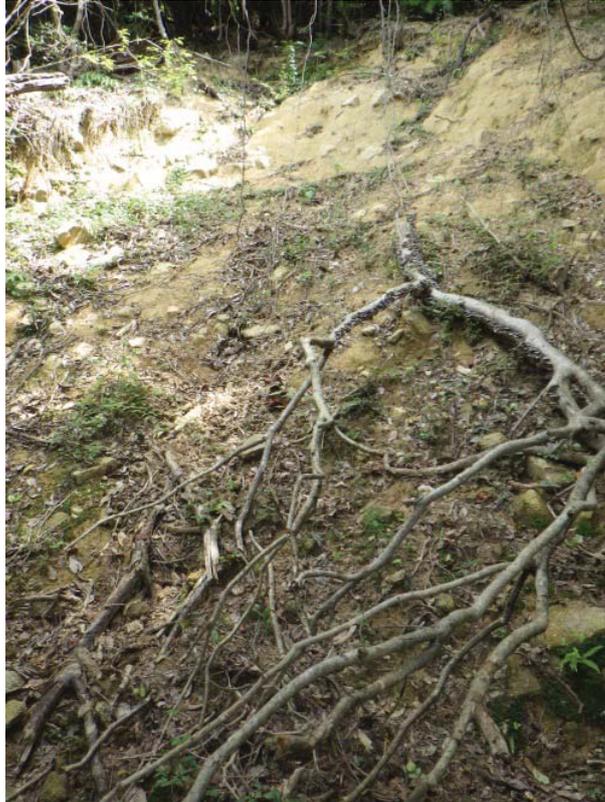
(写真3：斜面の崩壊により生い茂っていた立木が根こそぎ遊歩道に流出している。)

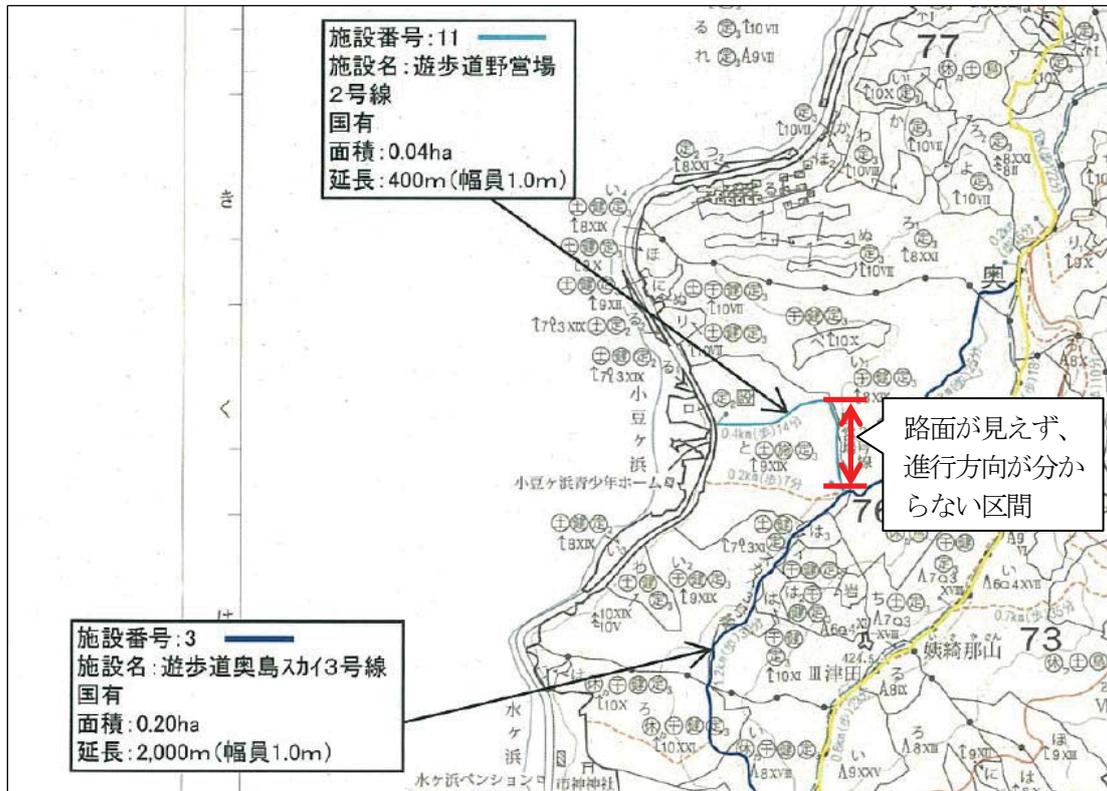
(図：シダ等が繁茂し路面が見えない区間の位置図)

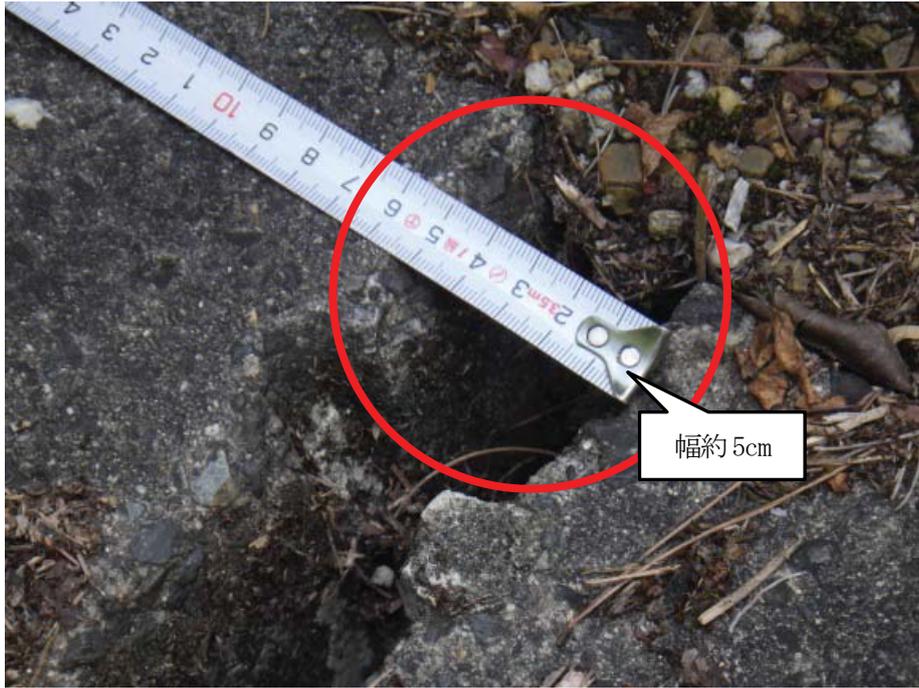
(写真2 : ふたのすき間幅約 5cm)

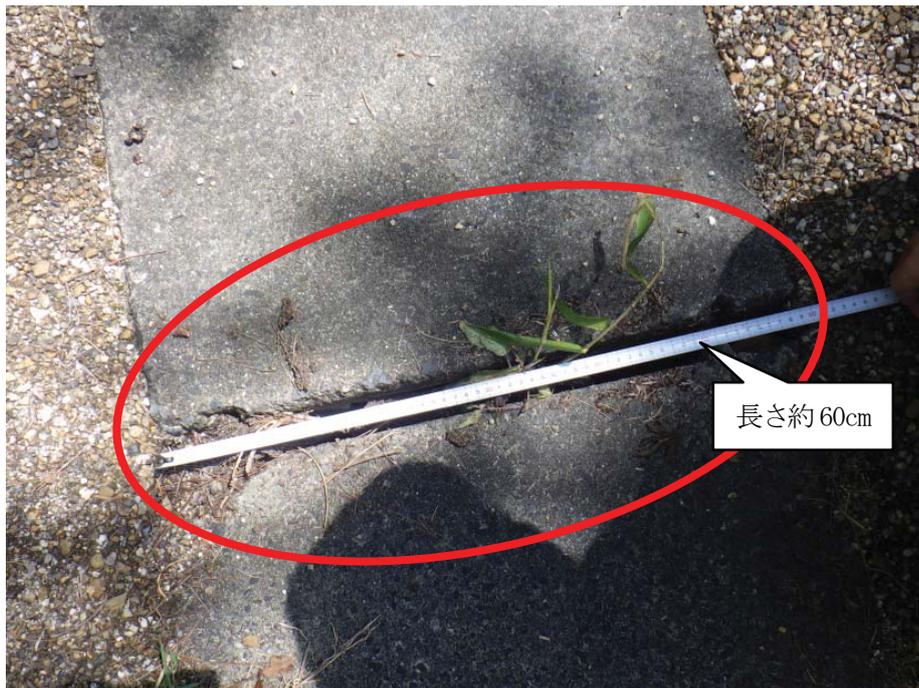
(写真3 : ふたのすき間長さ約 60cm)

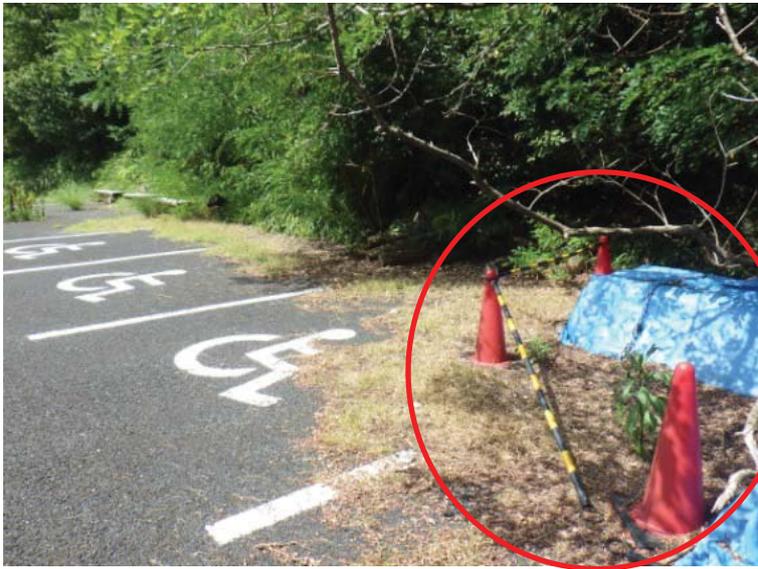
事例番号	一丈野9	実地調査年月日	平成28年8月23日
件名	車いす使用者用の駐車スペースに資材が置かれたままになっているなど利用困難な状況		
レクリエーションの森名	近江湖南アルプス自然休養林（一丈野地区）		
管轄森林管理署等名	滋賀森林管理署	施設等名	駐車場
設置者	国	管理者	国
<p>【事例の内容】</p> <p>ユニバーサルデザインを導入している遊歩道（たまみずきの道）の入口に設置されている車いす使用者用の駐車スペースにポールが立てられ、資材が置かれたままとなっているだけでなく、当該スペースにまでに樹木が繁茂し、駐車場の利用が困難な状況となっている（写真1及び2参照）。</p> <p>このため、車いす使用者が駐車スペースを利用できるよう資材等の撤去や隣接する樹木の伐採を行うなど改善措置を講じる必要がある。</p>			
<p>【現地写真】</p> <p style="text-align: center;">(写真1：ポールと資材が置かれた駐車スペース)</p> <div style="text-align: center;">

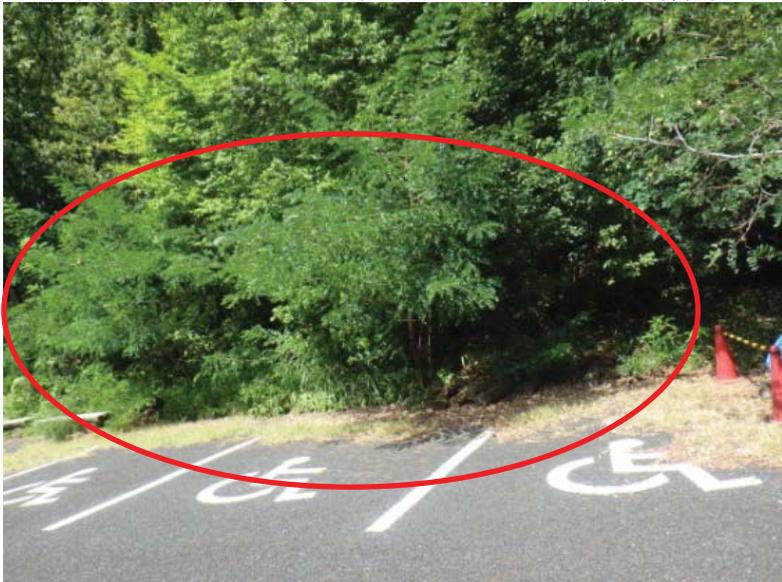
</div> <p style="text-align: center;">(写真2：車いす使用者用の駐車スペースにまで樹木が繁茂)</p> <div style="text-align: center;">

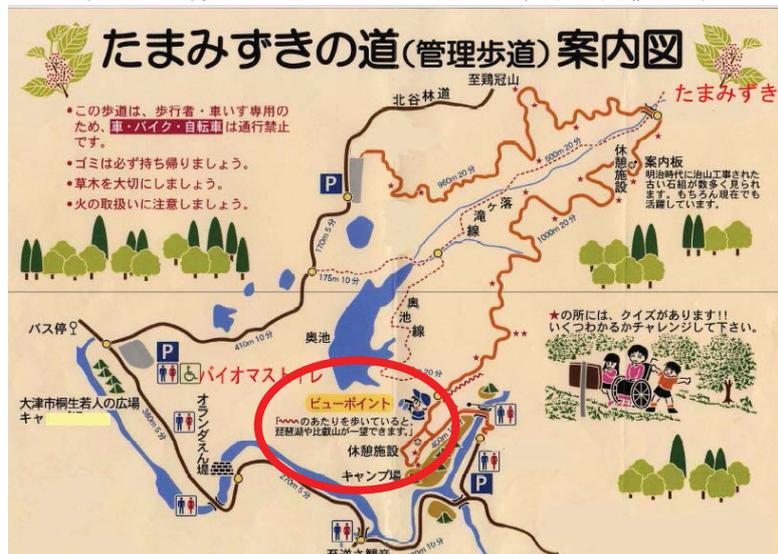
(写真1:案内図でのビューポイントに関する記載内容)

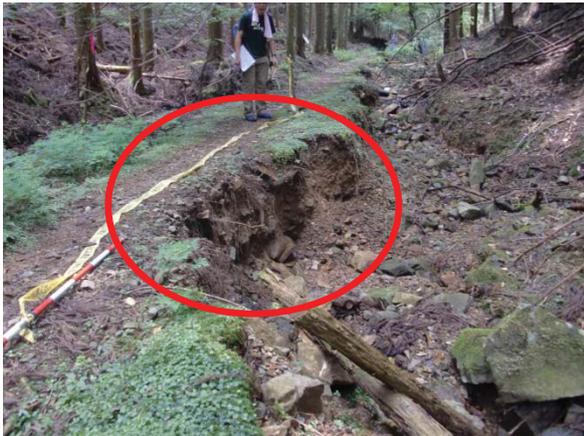
(写真 1 : 路肩が崩壊した遊歩道)

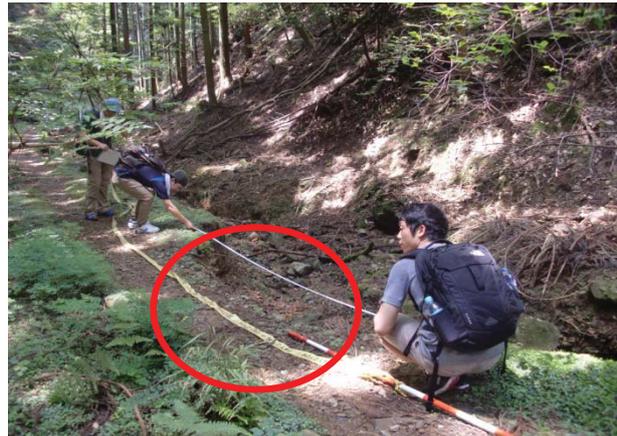
(写真 2 : 路肩が幅約 4m にわたって崩壊)

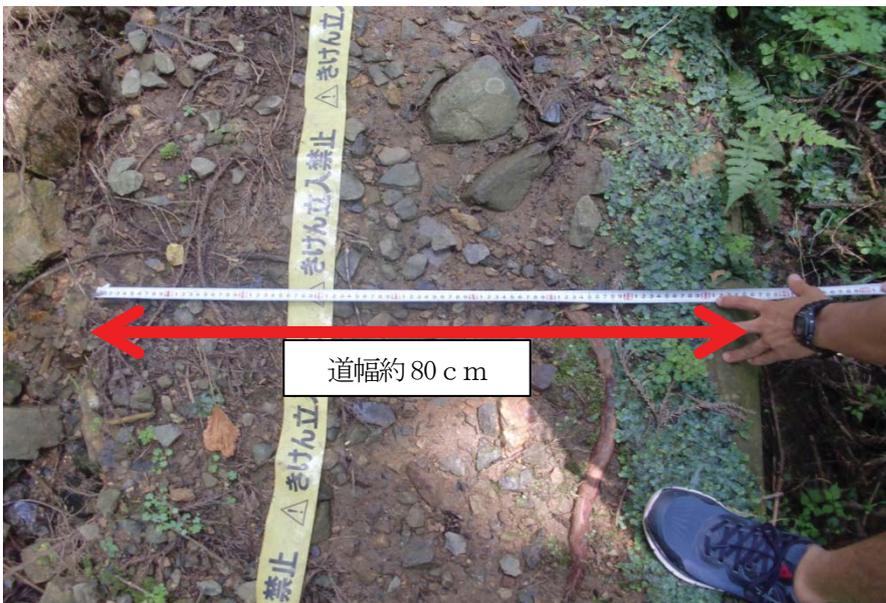
(写真 3 : 遊歩道の幅が最も狭い箇所は幅約 80 cm)

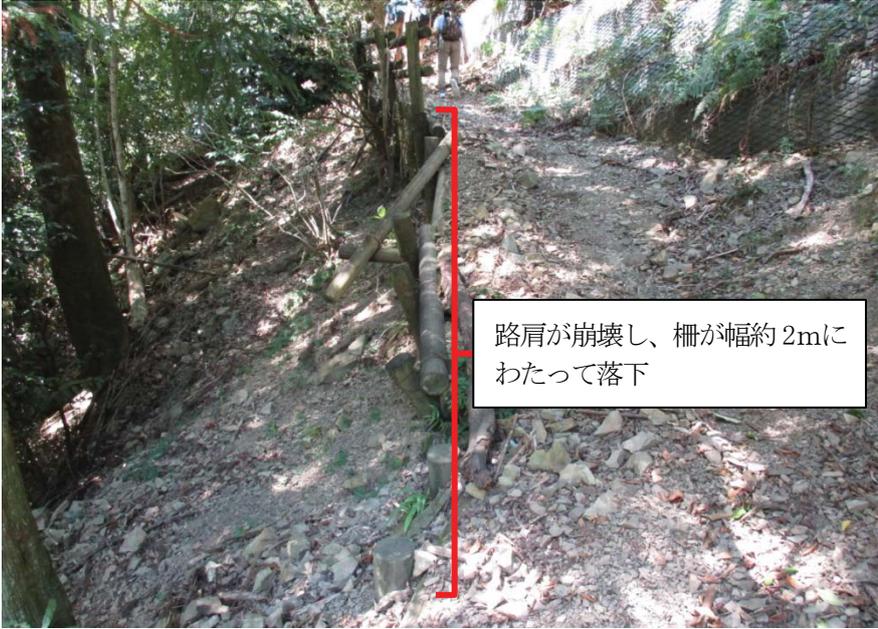
事例番号	箕面2	実地調査年月日	平成28年8月22日 10月4日
件名	遊歩道の路肩の一部が崩落などしており、安全な通行に支障がある		
レクリエーションの森名	明治の森箕面自然休養林		
管轄森林管理署等名	京都大阪森林管理事務所	施設等名	遊歩道
設置者	大阪府	管理者	大阪府
<p>【事例の内容】</p> <p>遊歩道（自然研究路7号線）について、緊急ポイント「F1」地点から「H1」地点に向かう途中、次のとおり、路肩が4か所で崩壊していた。</p> <ol style="list-style-type: none"> ① 路肩の一部が崩落し、安全柵が幅約2mも落下している（写真1参照）。 ② 安全柵の下部の路肩に、直径約10cmの穴が開いている。ここに雨水が流れ込み、路肩側に穴が広がり、路肩が崩れかけている（写真2参照）。 ③ 路肩の一部が崩落し、幅約170cmの安全柵も一緒に倒壊している（写真3参照）。 ④ 路肩側から路面土が流失し、縦約70cm、横約40cmの穴が空いている。また、路面土の流出により、路盤を形成する横木が浮き上がっており、これらをまたいで進まざるを得ない（写真4参照）。 <p>大阪府は、同研究路の入口にある緊急ポイント「F1」付近に「通行注意 一部土砂崩落が発生しているので十分に注意してください！」との標識を設置し、注意喚起を行っている（写真5参照）。</p> <p>しかし、いずれの箇所も、今後、雨水等により浸食や崩壊が更に進行すると、路肩の流失が進み、利用者の安全な通行に支障となりかねない。このため、現地の点検を行い、当面の利用禁止措置や改善方法の検討が必要と考えられる。</p>			
<p>【現地写真】</p> <p>（写真1：路肩の一部が崩落し、土留め工の木材も落下）</p> <div style="text-align: center;">

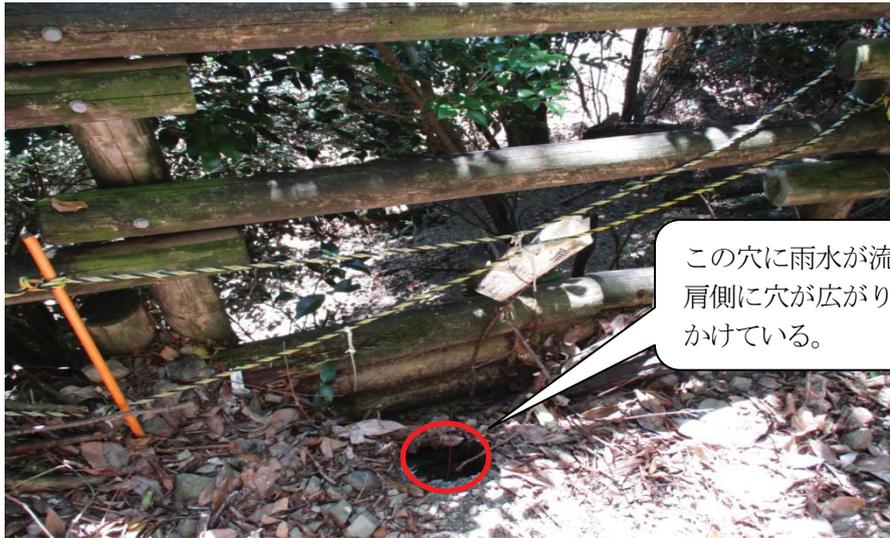
(写真2：防護柵の下部の路肩に、直径約10cmの穴が開いている。)

この穴に雨水が流れ込み、路肩側に穴が広がり路肩が崩れかけている。

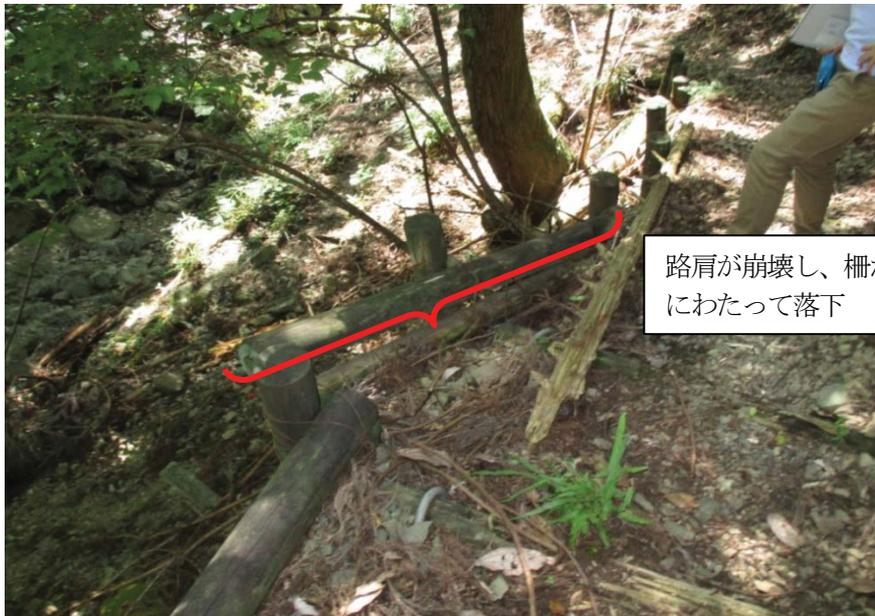
(写真3：遊歩道の路肩が一部崩壊し、防護柵も倒壊)

路肩が崩壊し、柵が幅約170cmにわたって落下

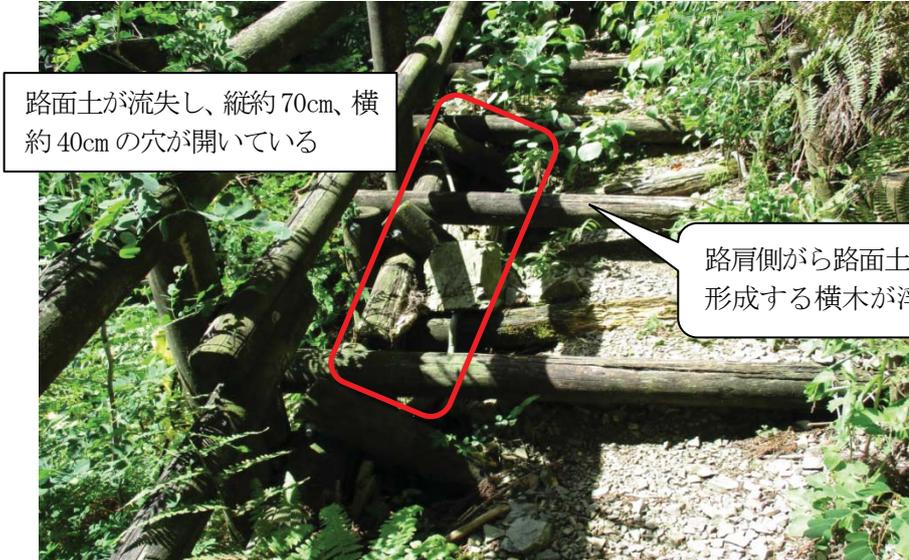
(写真4：遊歩道の路盤が流出し穴が開き、防護柵を支える横木が浮き上がっている)

路面土が流失し、縦約70cm、横約40cmの穴が開いている

路肩側から路面土が流失。路盤を形成する横木が浮き上がっている

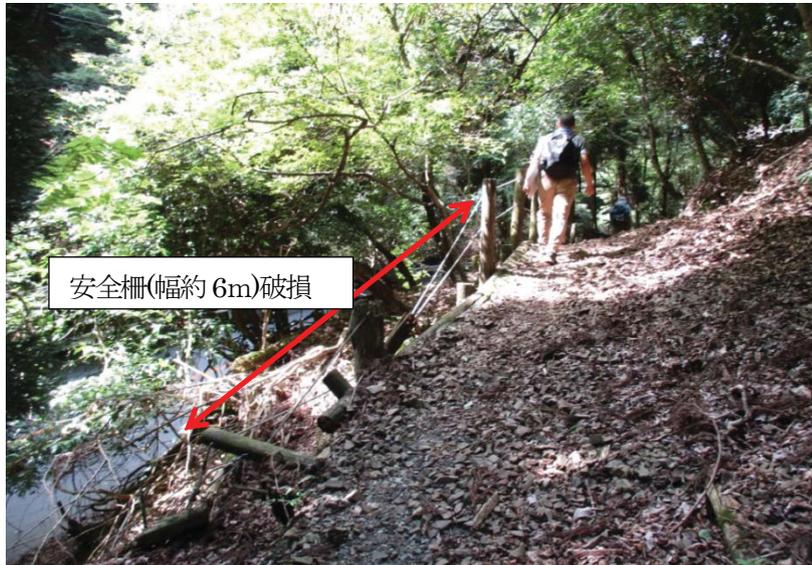
遊歩道（自然研究路7号線）の緊急ポイント「F1」地点から「H1」地点に向かう途中、安全柵（木製）が2か所で一部破損し、倒れかけており、安全な通行に支障となりがねない（写真1及び2参照）。

（写真2：木材とロープによる安全柵（幅約6m）が倒れかけている）

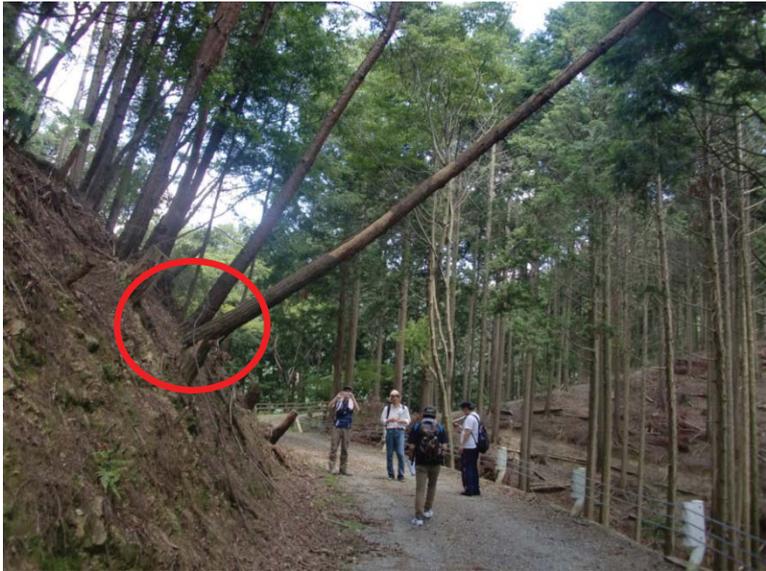
事例番号	箕面4	実地調査年月日	平成28年8月5日 8月22日
件名	林道沿いに倒木があり危険		
レクリエーションの森名	明治の森箕面自然休養林		
管轄森林管理署等名	京都大阪森林管理事務所	施設等名	遊歩道
設置者	国	管理者	国
<p>【事例の内容】</p> <p>箕面林道沿いの斜面に生い茂る立木のうち1本が、根元付近で折れかかっている。当該立木の上部は、林道をまたいで反対側の立木にもたれかかっていることから、そのまま林道に落下し、林道を歩く利用者に被害を及ぼすおそれがある。(写真1及び2参照)。</p> <p>早急に、現地を点検し、利用者の通行を一時禁止(利用禁止措置)した上で、伐採し撤去するなどの改善措置を講ずる必要がある。</p> <p>(注) 本事例については、8月10日、当局から近畿中国森林管理局に、現地写真を添えて情報提供したところ、同月11日、伐採し撤去された(8月22日実地調査で確認済み。写真3参照)。</p>			
<p>【現地写真】</p> <p>(写真1: 根元でほとんど折れかけ、反対側の立木にもたれかかっている(8月5日))</p>

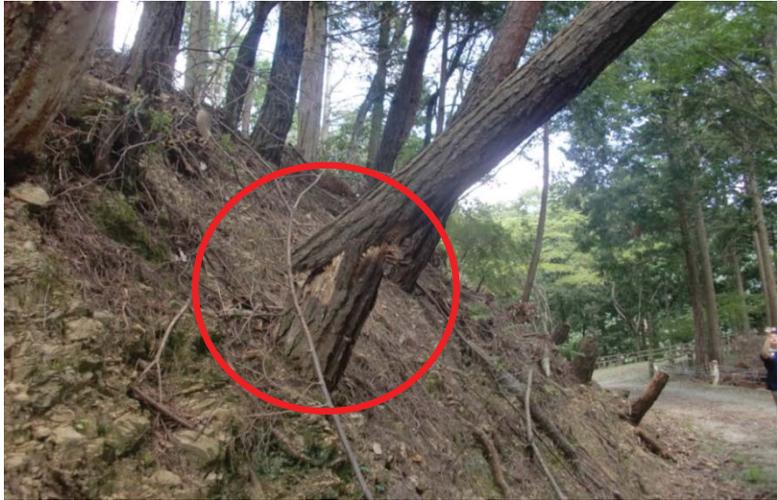
<p>(写真2: 折れかかっている箇所の拡大(8月5日))</p>

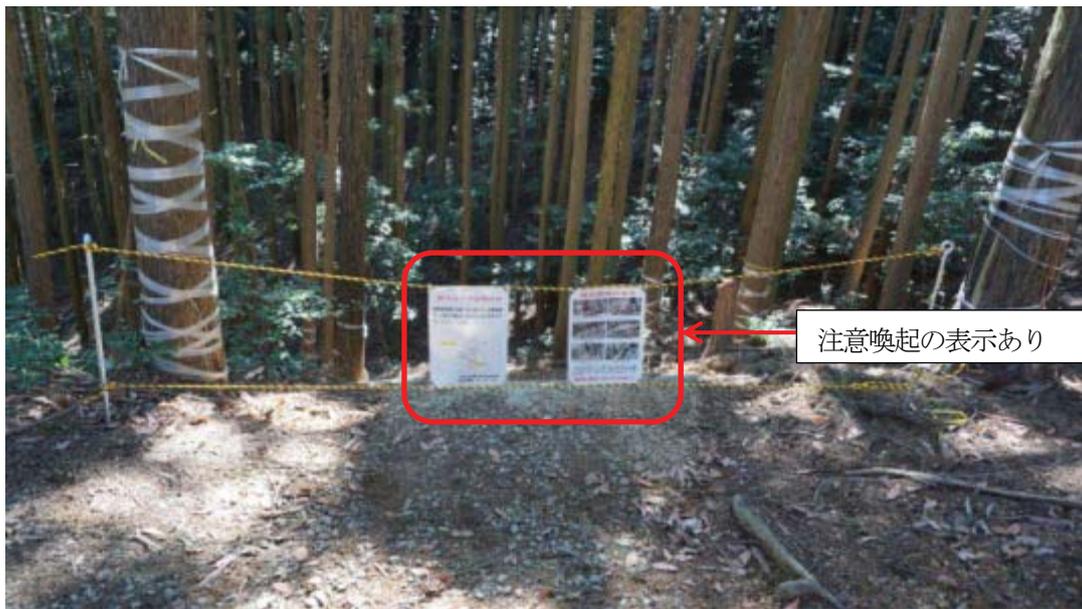
注意喚起の表示あり

（注）本事例については、8月31日、当局から近畿中国森林管理局に、現地写真を添えて情報提供したところ、9月9日に再度、案内板が設置された（写真3参照）。

(写真3：注意喚起の表示を再設置（9月9日）。※写真は大阪府提供）

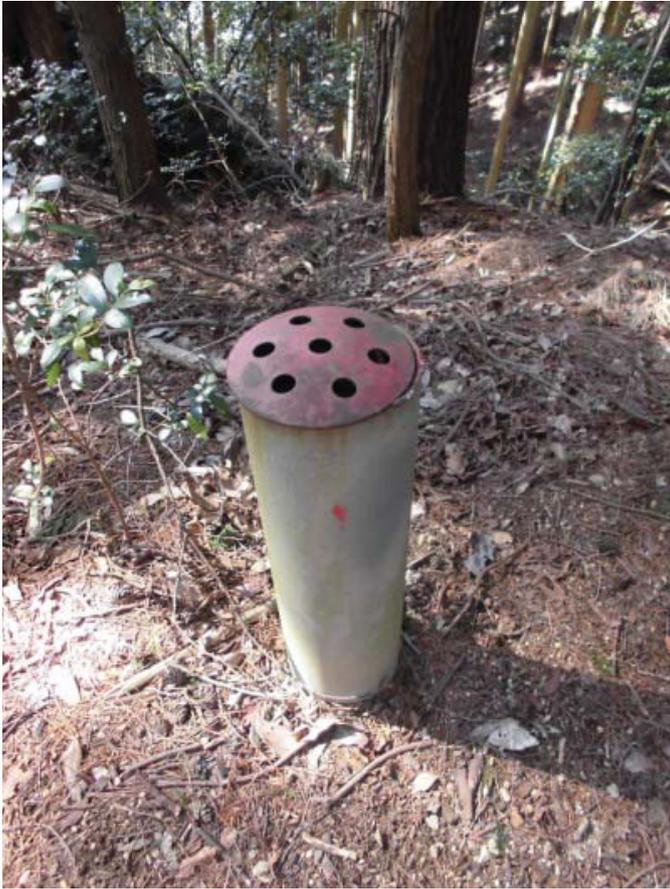
事 例 番 号	箕面7	実地調査年月日	平成28年8月15日
件 名	山火事防止の観点から設置が望ましくない吸い殻入れが設置		
レクリエーションの森名	明治の森箕面自然休養林		
管轄森林管理署等名	京都大阪森林管理事務所	施設等名	吸い殻入れ
設 置 者	大阪府	管 理 者	大阪府
<p>【事例の内容】 遊歩道の利用者向けと思われる吸い殻入れが、遊歩道（自然研究路4号線）に設置され、使用されている。 山火事防止の観点から、吸い殻入れは撤去することが望ましい。</p>			
<p>【現地写真】 (写真：遊歩道に設置された吸い殻入れ)</p> <div style="text-align: center;">

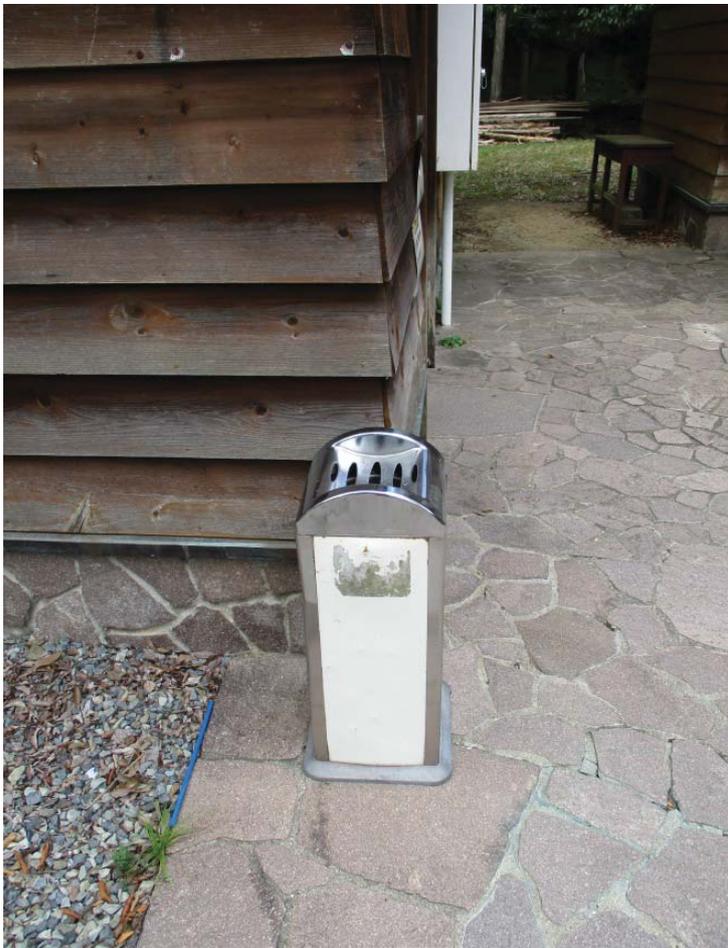
事 例 番 号	箕面9	実地調査年月日	平成28年8月22日
件 名	山火事防止の観点から設置が望ましくない吸い殻入れが設置		
レクリエーションの森名	明治の森箕面自然休養林		
管轄森林管理署等名	京都大阪森林管理事務所	施設等名	吸い殻入れ
設 置 者	大阪府	管 理 者	大阪府
<p>【事例の内容】 公園の利用者向けと思われる吸い殻入れが、エキスポ90みのおの森内のトイレ前に設置され、使用されている。 山火事防止の観点から、吸い殻入れは撤去することが望ましい。</p>			
<p>【現地写真】</p> <p style="text-align: center;">(写真：トイレ前に設置された吸い殻入れ)</p> <div style="text-align: center;">

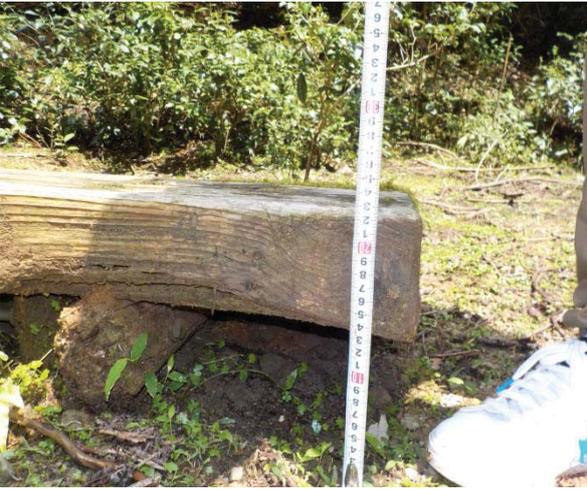
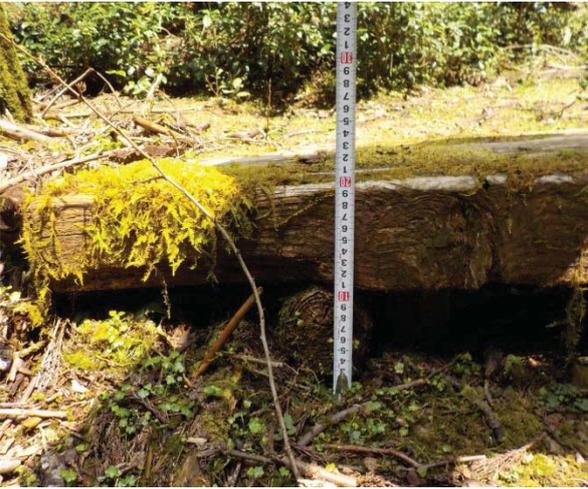
事 例 番 号	箕面 11	実地調査年月日	平成 28 年 8 月 15 日
件 名	遊歩道（自然研究路 4 号線）に設置されている木製ベンチが土砂の堆積により地面に埋没しており使用困難		
レクリエーションの森名	明治の森箕面自然休養林		
管轄森林管理署等名	京都大阪森林管理事務所	施設等名	ベンチ
設置者	大阪府	管理者	大阪府
<p>【事例の内容】</p> <p>遊歩道（自然研究路 4 号線）のかえる池付近に設置されている 2 か所の木製のベンチは、土砂の堆積により地面に埋没していることから、使用困難となっている（写真 1 及び 2 参照）。</p> <p>また、当面の利用禁止措置も講じられていない。</p> <p>このため、現地の点検を行い、当面の利用禁止措置を講じた上で、改善方法の検討が必要と考えられる。</p>			
<p>【現地写真】</p> <p style="text-align: center;">（写真 1：ベンチから地面まで約 20cm しかない（右側のベンチ））</p> <div style="display: flex; justify-content: space-around;">

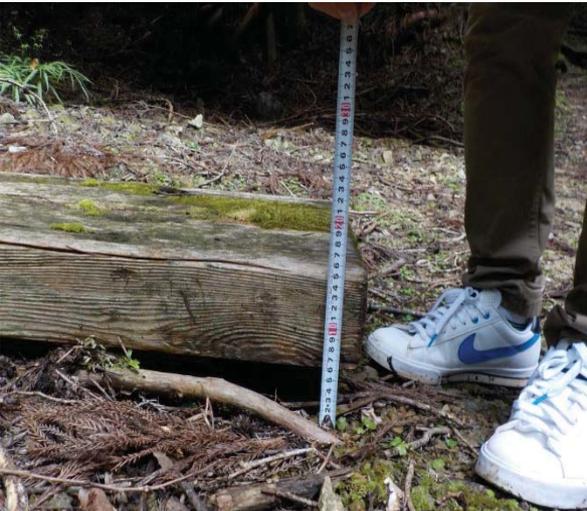
</div> <p style="text-align: center;">（写真 2：ベンチから地面まで約 16cm しかない（左側のベンチ））</p> <div style="display: flex; justify-content: space-around;">

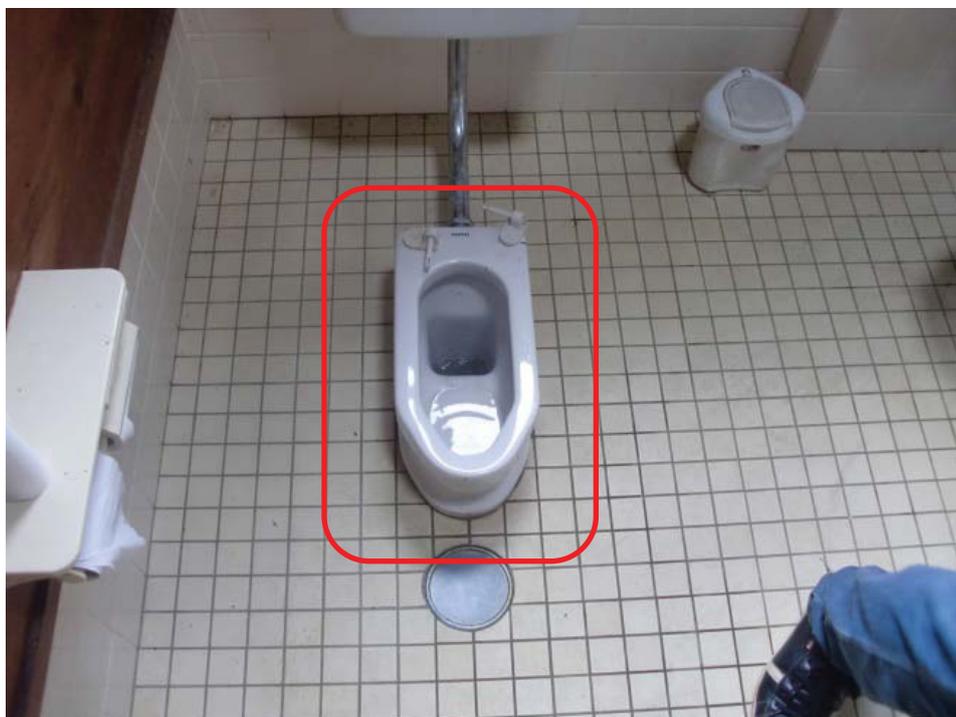
事 例 番 号	箕面 12	実地調査年月日	平成 28 年 8 月 5 日 8 月 22 日
件 名	勝尾寺園地内におけるトイレの幼児用便器の便座が壊れており使用不能		
レクリエーションの森名	明治の森箕面自然休養林		
管 轄 森 林 管 理 署 等 名	京都大阪森林管理事務所	施設等名	トイレ
設 置 者	国	管 理 者	国
<p>【事例の内容】</p> <p>勝尾寺園地内には、車いす使用者が利用できるトイレが設置されている（写真1及び2参照）。同トイレ内には、幼児用便器が設置されているが、便座が壊れており使用できない(写真3参照)。また、破損した便器について、当面の利用禁止措置も講じられていない。このため、現地の点検を行い、まずは、当面の利用禁止措置を講じた後、修繕する必要がある。</p> <p>(注) 本事例については、8月31日、当局から近畿中国森林管理局に、現地写真を添えて情報提供したところ、10月27日に、便座が修繕された。(写真4参照)。</p>			
<p>【現地写真】</p> <p>(写真1：車いす使用者が利用できるトイレ)</p> <div style="text-align: center;">

(写真3：便座が壊れて使用できない幼児用便器)

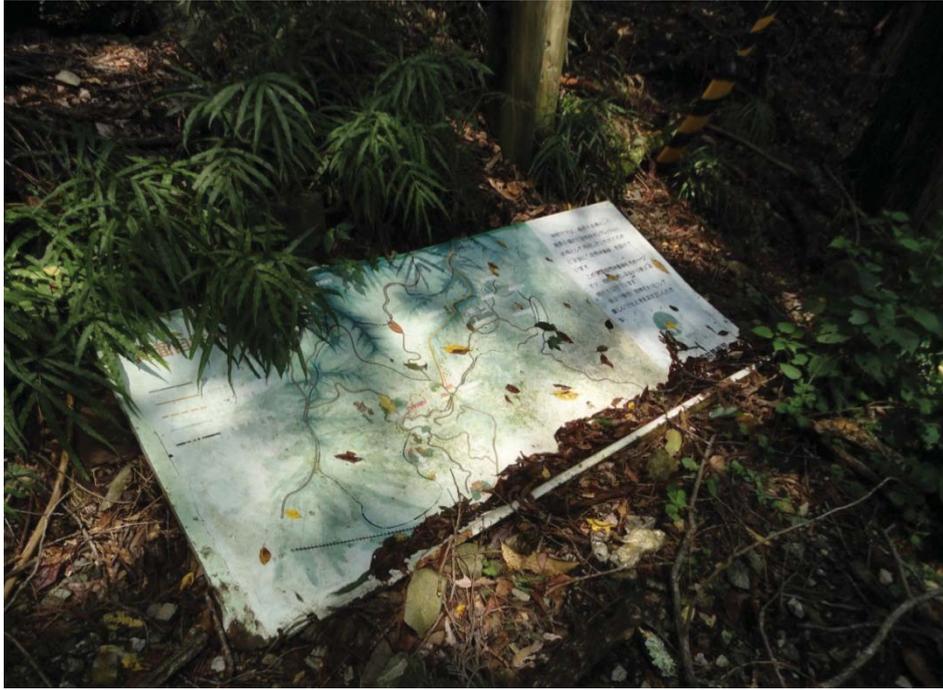
事 例 番 号	箕面 15	実地調査年月日	平成 28 年 8 月 15 日
件 名	案内標識（案内図）が木柵から外れたまま地面に放置されている		
レクリエーションの森名	明治の森箕面自然休養林		
管轄森林管理署等名	京都大阪森林管理事務所	施設等名	案内標識
設 置 者	国	管 理 者	国
<p>【事例の内容】 遊歩道（自然研究路 2 号線）百年橋入口付近に案内標識「箕面自然休養林案内図」が設置されているが、当該案内標識が破損し、木柵から外れたまま地面に放置されている（写真 1 及び 2 参照）。 このため、案内標識を適切に管理する必要がある。</p>			
<p>【現地写真】 （写真 1：木柵から外れたまま地面に放置されている案内標識）</p> <div style="text-align: center;">

(写真2：放置されたままの案内標識)

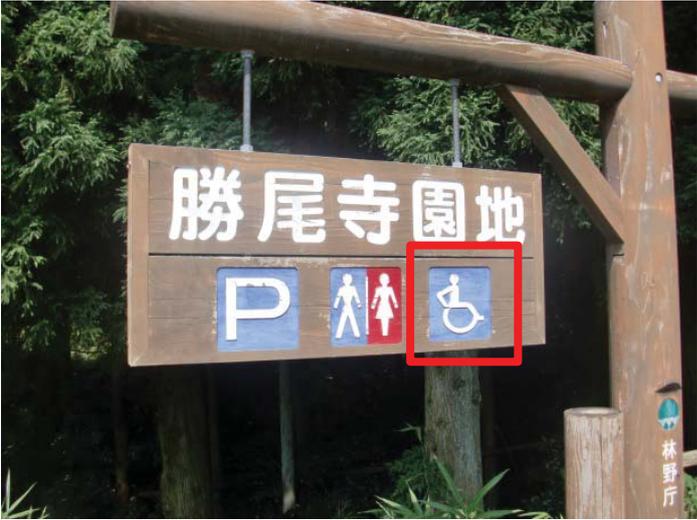
事 例 番 号	箕面 19	実地調査年月日	平成 28 年 8 月 5 日 8 月 22 日
件 名	勝尾寺園地駐車場には車いす使用者用のトイレが設置されているにもかかわらず、同駐車スペースが未設置		
レクリエーションの森名	明治の森箕面自然休養林		
管轄森林管理署等名	京都大阪森林管理事務所	施設等名	駐車場
設 置 者	国	管 理 者	国
【事例の内容】			
<p>勝尾寺園地内には車いす使用者が利用できるトイレが設置され、同園地の駐車場入口に設置された案内標識では、その旨の表示が行われている（写真1及び2参照）。</p> <p>しかし、同駐車場には、車いす使用者が利用できる駐車スペースが設置されていない。</p> <p>なお、現在、トイレに近い駐車スペースには、「管理用」として3台分確保されていることから、管理用スペースを車いす使用者用に転用するなど改善措置を講じる必要がある（写真3及び4参照）。</p>			
【現地写真】			
<p>（写真：1 駐車場入口の車いす使用者が利用できるトイレが設置されている旨の案内標識）</p>

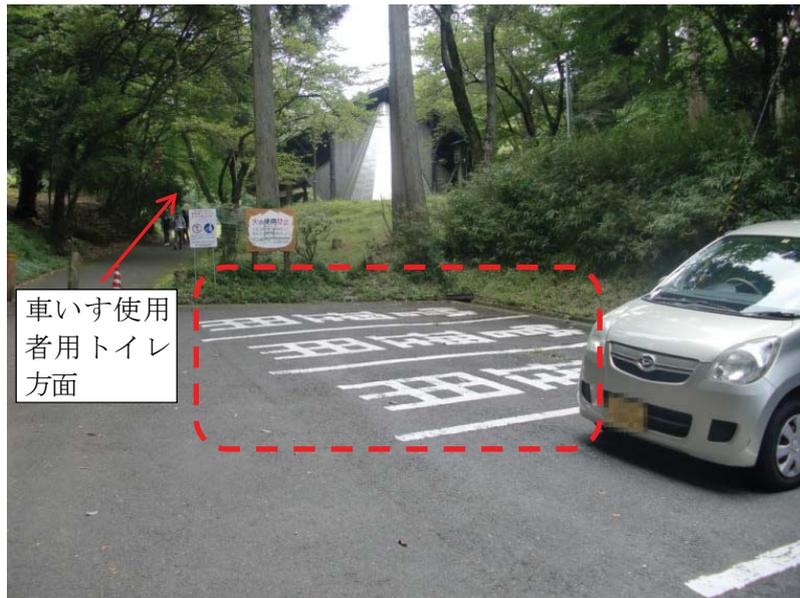
(写真4：トイレに近い部分の駐車スペースに「管理用」として3台分確保されている)

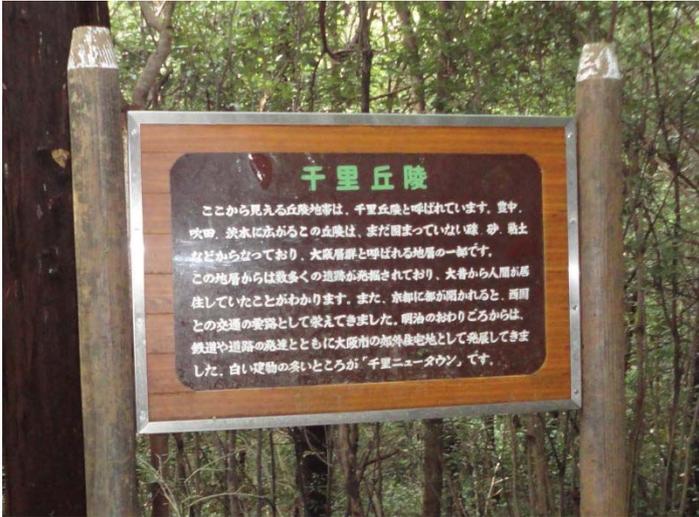
事例番号	箕面 20	実地調査年月日	平成 28 年 8 月 15 日
件名	遊歩道に設置された眺望ポイントに樹木が繁茂し、景観が望めない		
レクリエーションの森名	明治の森箕面自然休養林		
管轄森林管理署等名	京都大阪森林管理事務所	施設等名	案内標識
設置者	大阪府	管理者	大阪府
<p>【事例の内容】</p> <p>遊歩道（自然研究路 5 号線）に眺望ポイントを設定の上、千里丘陵が望める旨の案内標識（案内板）を設置し、当該ポイントから千里丘陵が望めると案内板に記載している（写真 1 参照）。</p> <p>しかし、当該ポイントの周りは樹木が繁茂して視界をさえぎり、千里丘陵が全く望めない状況となっている（写真 2 参照）。</p> <p>このため、案内板の記載内容の見直しを行うなど改善措置を講じることが望ましい。</p>			
<p>【現地写真】</p> <p style="text-align: center;">(写真 1 : 案内板での眺望ポイントに関する記載内容)</p> <div style="text-align: center;">

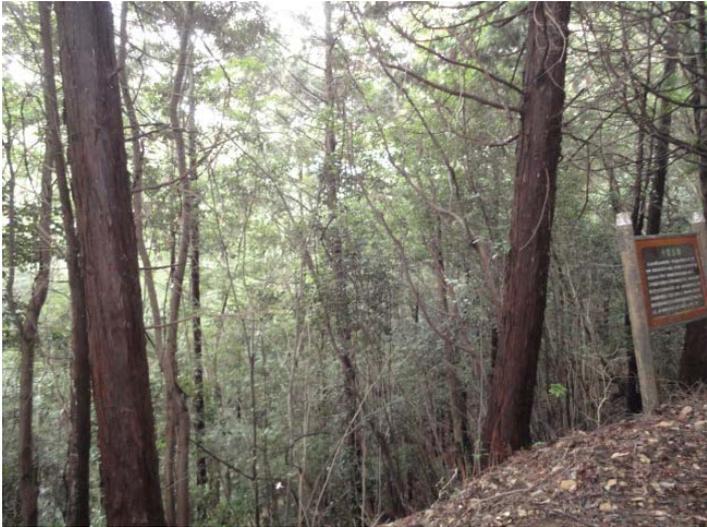
</div> <p style="text-align: center;">(写真 2 : 眺望ポイントの周りは樹木が生い茂り、千里丘陵が全く望めない状況)</p> <div style="text-align: center;">

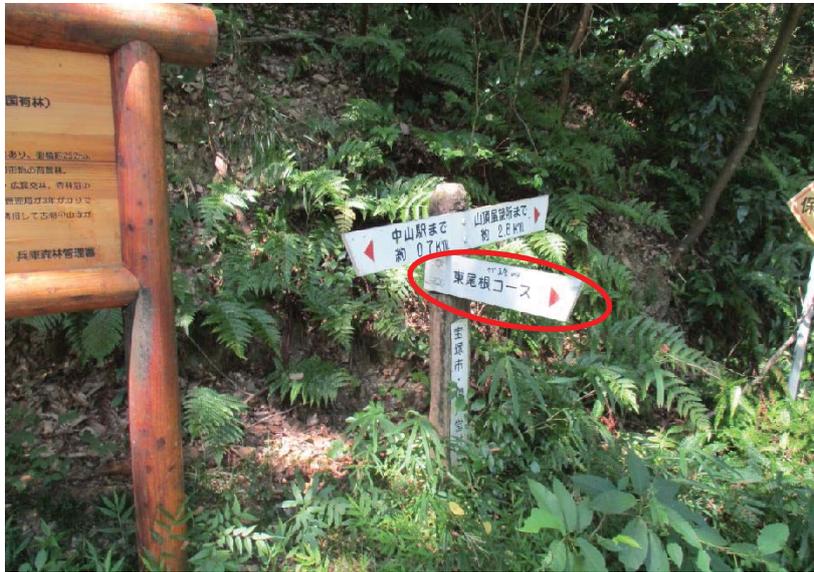
シンボル広場の北側には、遊歩道（足洗川線）と遊歩道（東尾根コース（外周線））の分岐点があり、東尾根コースを案内する誘導標識が設置されている（写真1参照）。

（写真1：シンボル広場の北側には、東尾根コースを案内する標識の設置がある。）

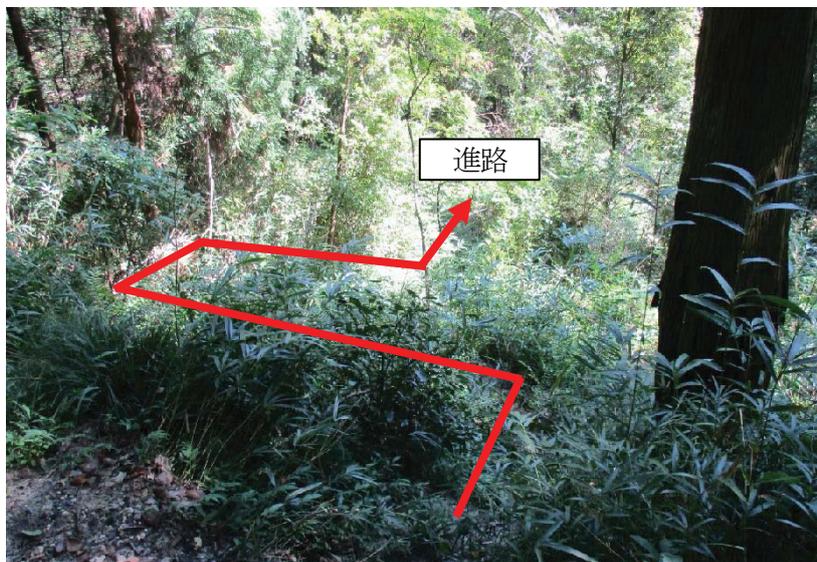
しかし、当該遊歩道は、繁茂した雑草に覆われており、わずかに利用者の踏み跡を確認できるものの、分かりにくく、利用者の通行に支障が生じている（写真2～4参照）。

（写真2：東尾根コースへ案内する標識の先の様子。利用者の踏み跡が赤色矢印のとおりに確認できるが、雑草が繁茂している。）

このため、雑草の伐採を行うなど改善措置を講じる必要がある。

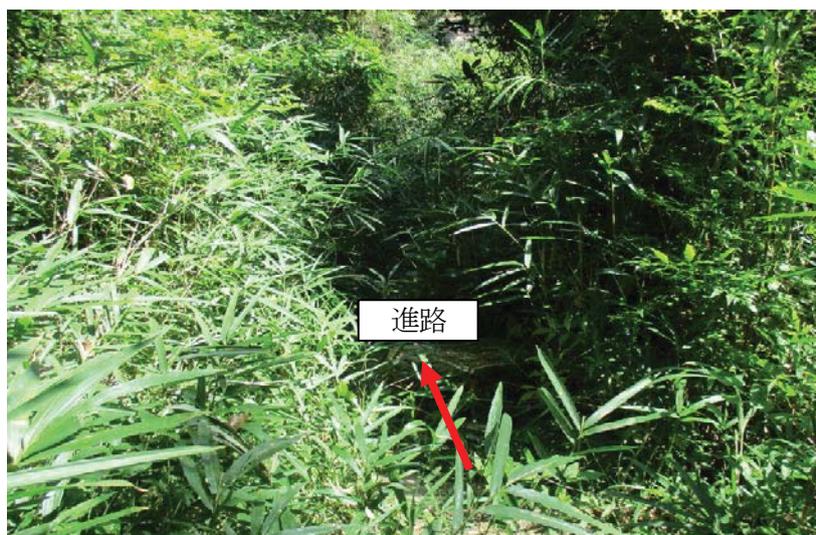
(写真3：東尾根コースへ続く遊歩道は、雑草が繁茂し、十分整備されていない。)

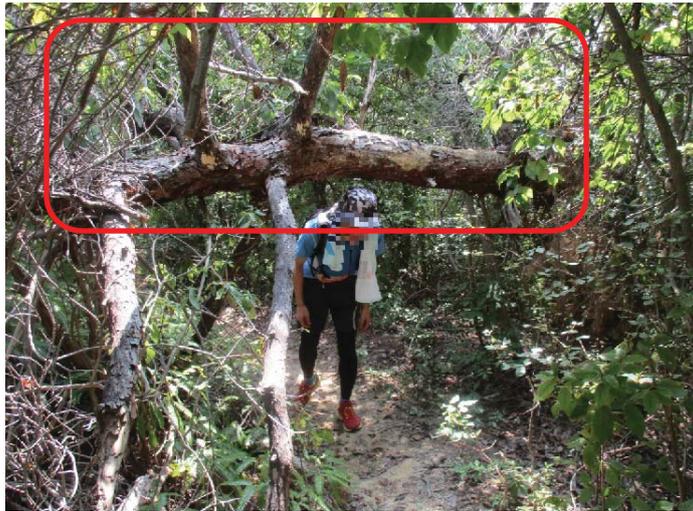
南東部にある遊歩道（外周線）に倒木が覆い被さったまま放置されている（写真1参照）。倒木には、利用者の通行を妨げる枝を切断した跡があり、通行のため最低限の措置は講じられているが（写真2参照）、利用者は腰をかかめるなどして通行しなければならず、利用者の通行に支障が生じているとともに、倒木の落下により利用者に危害を及ぼすおそれがある。

（写真1：利用者の通行を妨げている倒木（8月19日））

このため、現地を点検し、利用者の通行を一時禁止（利用禁止措置）した上で、倒木を撤去するなどの改善措置を講じる必要がある。

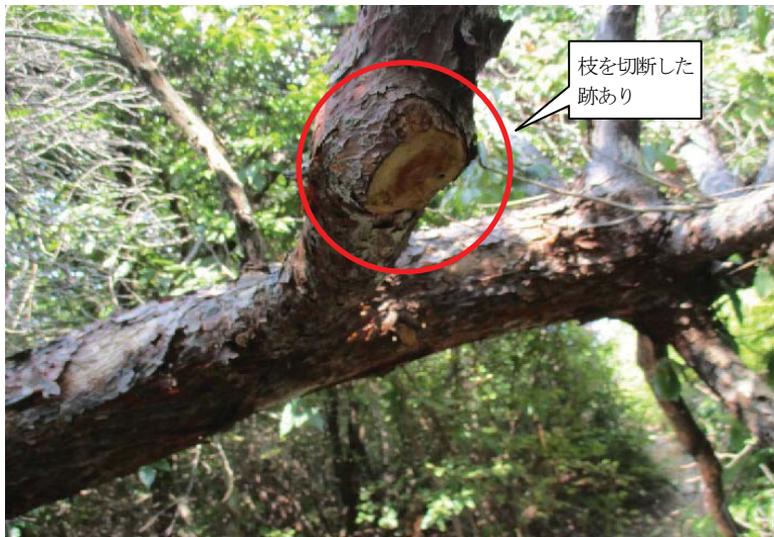
（写真2：利用者の通行を妨げる枝を切断した跡（8月19日））

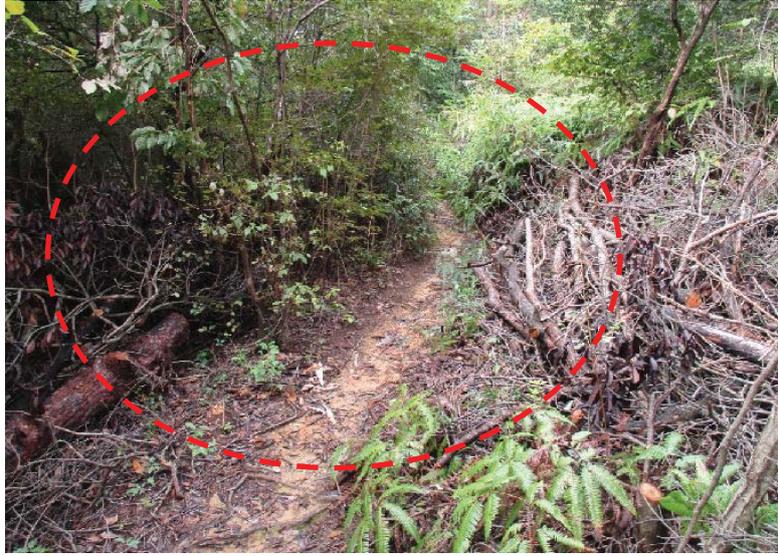
(写真3：撤去を確認 (10月4日))

（注）本事例については、8月31日に近畿中国森林管理局へ現地写真を添えて情報提供したところ、倒木は、9月2日に兵庫森林管理署により撤去された（10月4日実地調査で確認済み。写真3参照）。

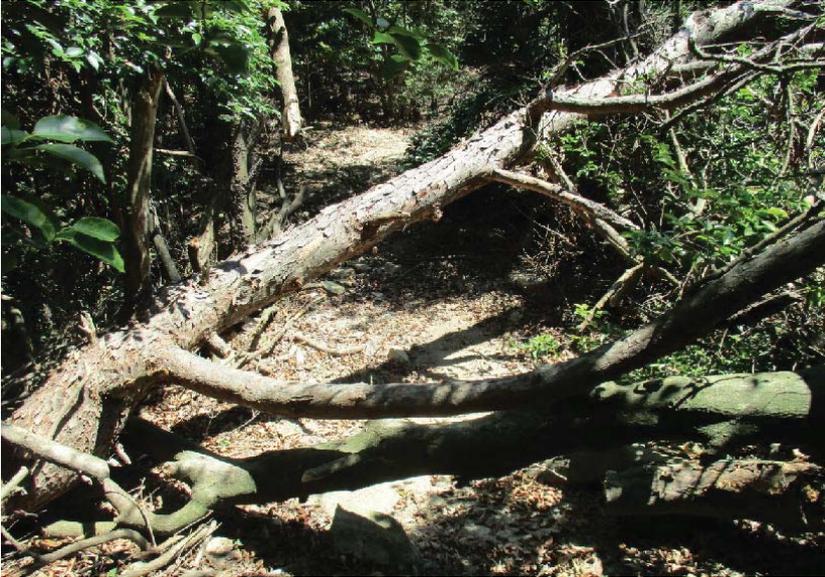
事例番号	宝塚3	実地調査年月日	平成28年8月12日 10月4日
件名	遊歩道に複数の倒木があり利用者の通行に支障		
レクリエーションの森名	宝塚自然休養林		
管轄森林管理署等名	兵庫森林管理署	施設等名	遊歩道
設置者	国	管理者	国
<p>【事例の内容】</p> <p>奥の院裏展望所近くの遊歩道（外周線）に複数本の倒木があり、遊歩道を歩く利用者は、倒木をまたぐ必要があるなど通行に支障が生じている（写真1及び2参照）。</p> <p>このため、現地を点検し、倒木を撤去するなどの改善措置を講じる必要がある。</p> <p>（注）本事例については、8月31日に近畿中国森林管理局へ現地写真を添えて情報提供し、9月2日に兵庫森林管理署が現地確認したところ、倒木は既に撤去されていたとの説明であった（10月4日実地調査で確認済み。写真3参照）。</p>			
<p>【現地写真】</p> <p style="text-align: center;">（写真1：遊歩道上の倒木（8月12日））</p> <div style="text-align: center;">

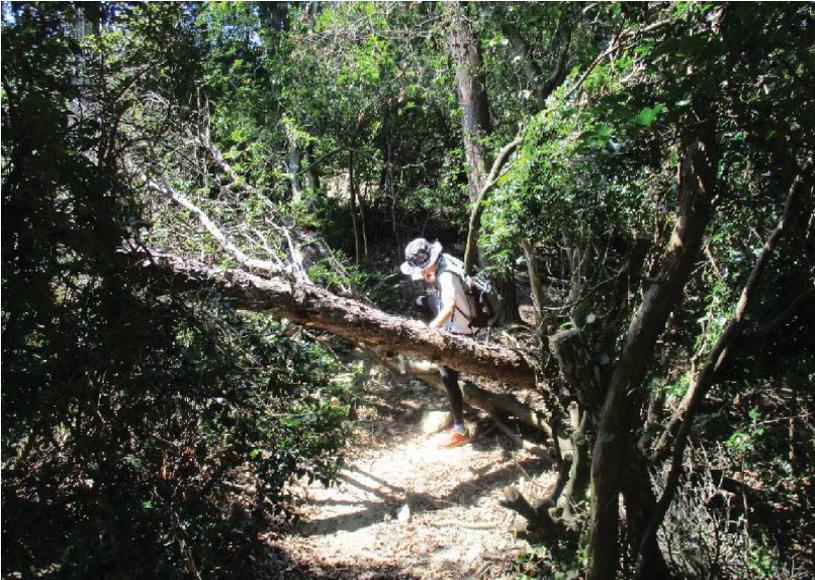
</div> <p style="text-align: center;">（写真2：大きな倒木であり、通行が困難となっている。（8月12日））</p> <div style="text-align: center;">

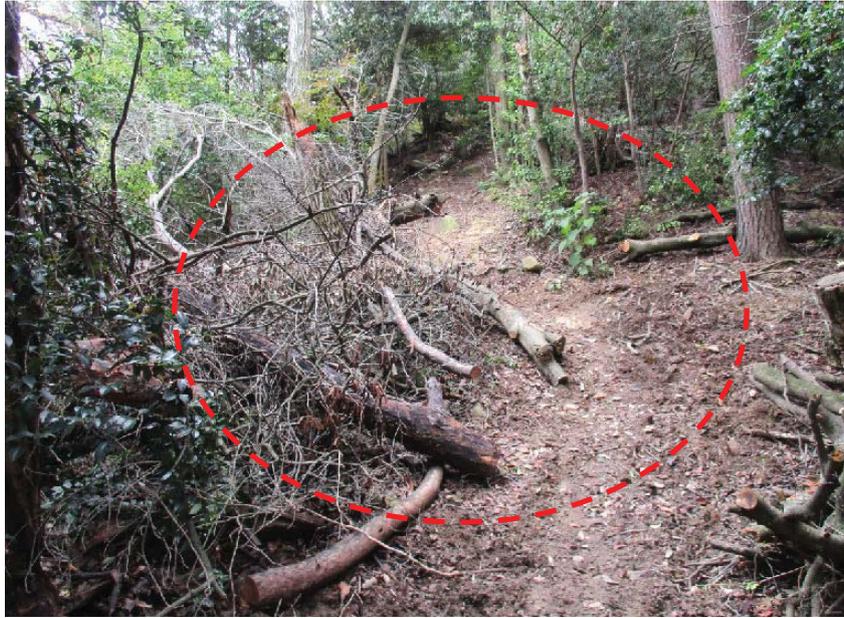
(写真3：撤去を確認 (10月4日))

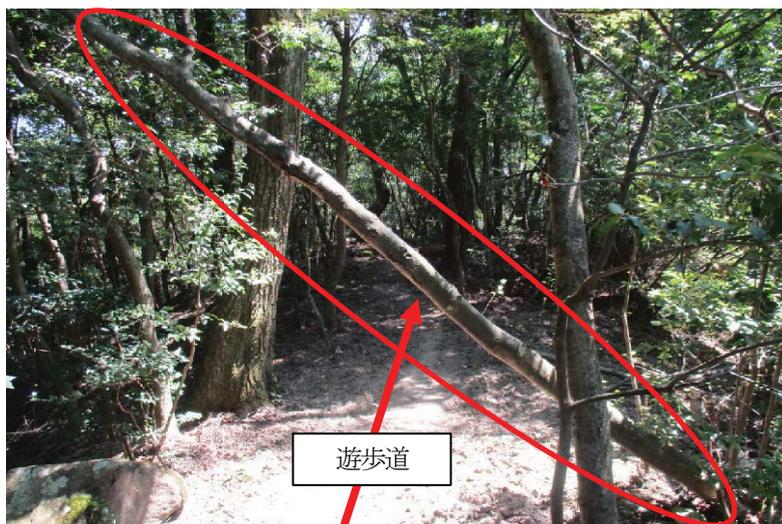
奥の院裏展望所近くの遊歩道（外周線）上に、斜めに傾いた倒木があり、利用者の行く手を塞ぐ形となっている（写真1参照）。利用者は腰をかかめるなどして通行しなければならず、通行に支障が生じているとともに、倒木の落下により利用者に危害を及ぼすおそれがある。

（写真1：遊歩道上に斜めに傾いた倒木があり、利用者の通行を妨げている。（8月12日））

このため、現地を点検し、利用者の通行を一時禁止（利用禁止措置）した上で、倒木を撤去するなどの改善措置を講じる必要がある。

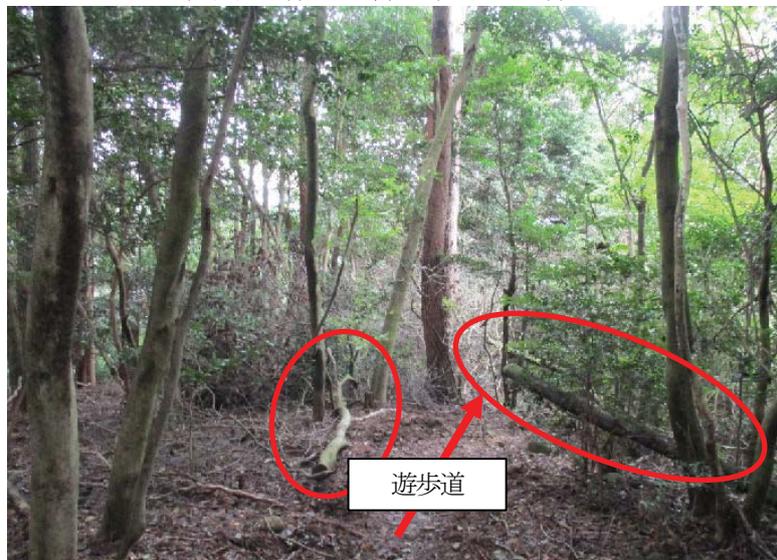
（写真2：撤去を確認（10月4日））

（注）本事例については、8月31日に近畿中国森林管理局へ現地写真を添えて情報提供し、9月2日に兵庫森林管理署が現地確認したところ、倒木は既に撤去されていたとの説明であった（10月4日実地調査で確認済み。写真2参照）。

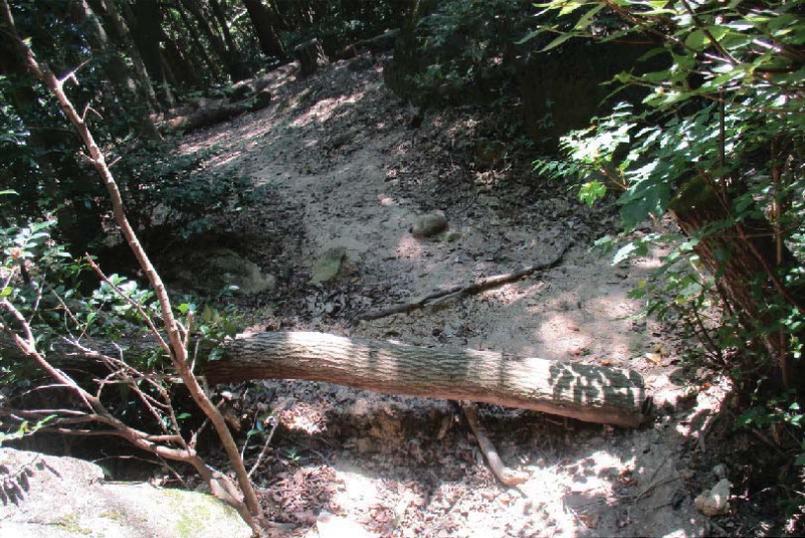
事例番号	宝塚5	実地調査年月日	平成28年8月12日 10月4日
件名	遊歩道上に倒木があり利用者の通行に支障		
レクリエーションの森名	宝塚自然休養林		
管轄森林管理署等名	兵庫森林管理署	施設等名	遊歩道
設置者	国	管理者	国
<p>【事例の内容】</p> <p>奥の院裏展望所近くの遊歩道（外周線）に倒木があり、遊歩道を歩く利用者は、倒木をまたぐ必要があるなど通行に支障が生じている（写真1及び2参照）。</p> <p>このため、現地を点検し、倒木を撤去するなどの改善措置を講じる必要がある。</p> <p>（注）本事例については、8月31日に近畿中国森林管理局へ現地写真を添えて情報提供したところ、倒木は、9月2日に兵庫森林管理署により撤去された（10月4日実地調査で確認済み。写真3参照）。</p>			
<p>【現地写真】</p> <p>（写真1：遊歩道上に放置されている倒木。北側から撮影（8月12日））</p>

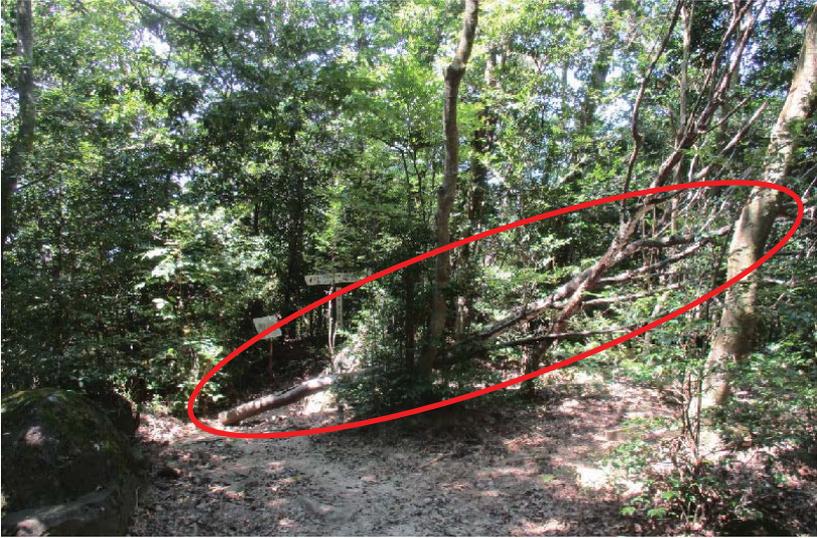
<p>（写真2：倒木の全景。南側から撮影（8月12日））</p>
