レクリエーションの森の利用・
管理等に関する行政評価・監視
結果報告書
— 現地事例集 —

近畿管区行政評価局

1-1 湖南アルプス自然休養林 (奥島地区)

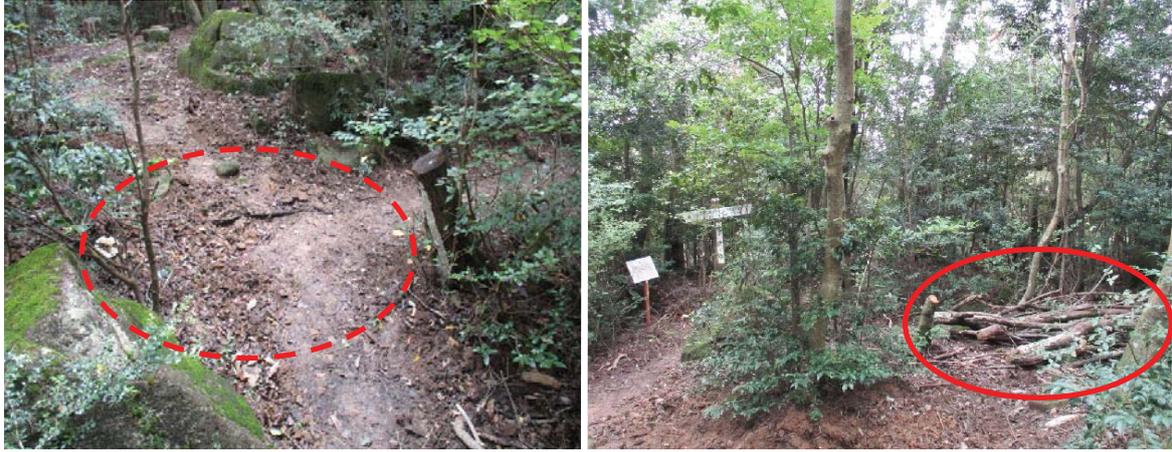
(写真3：撤去を確認 (10月4日))

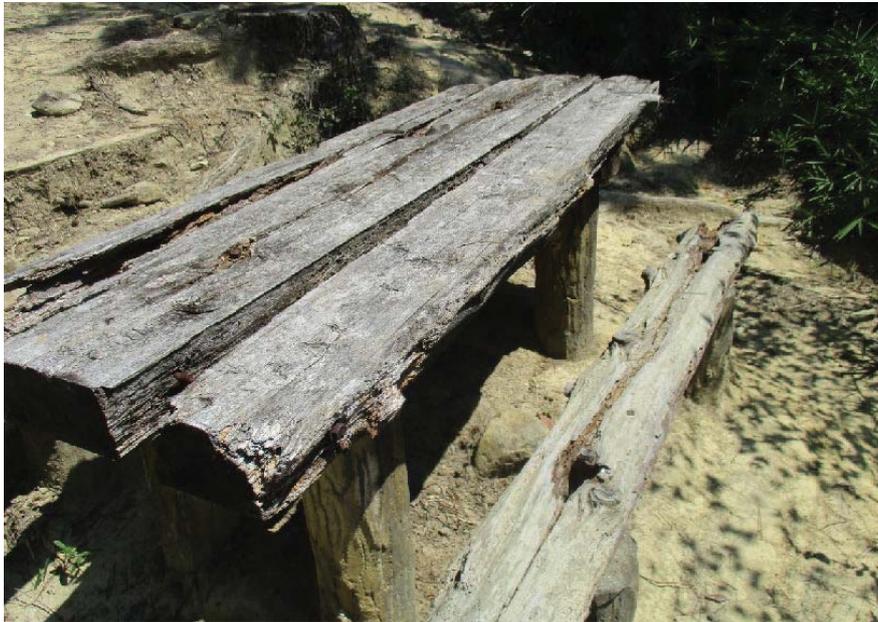
夫婦岩園地には、木製ベンチやテーブルが設置されているが、長年の風雨により老朽化が進み大きく破損していることから（写真1参照）、金属の留め具が残って飛び出しているものや、ベンチの土台を支える土が大きく削り取られているものなどがあり、使用できない状態となっている（写真2及び3参照）。このため、現地を点検し、当面の利用禁止措置を講じた後、改善方法を検討する必要がある。

（写真1：夫婦岩園地に設置されている老朽化が進んだ木製ベンチとテーブル）

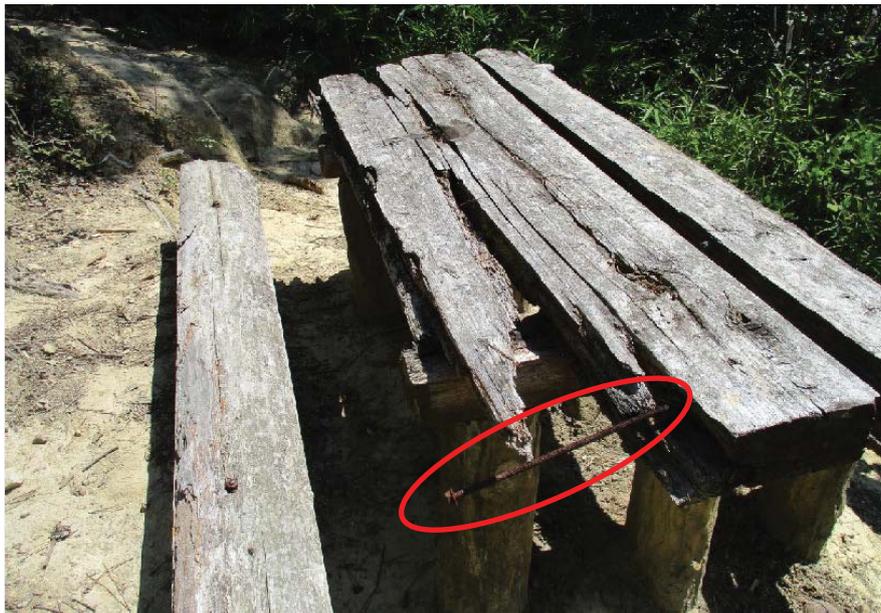
（写真2：テーブルから金属の留め具が飛び出しているものがある。）

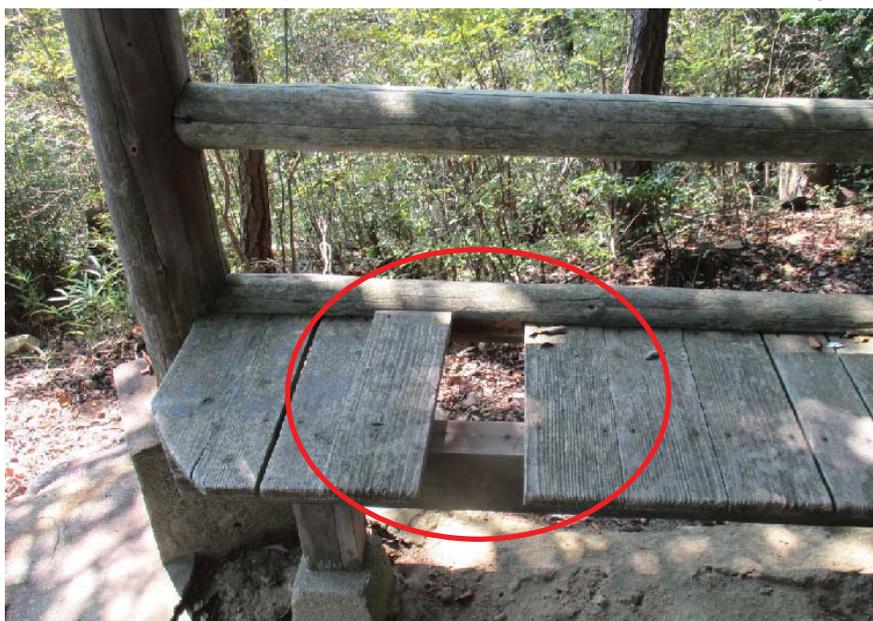
事 例 番 号	宝塚7	実地調査年月日	平成28年8月12日
件 名	休憩舎の木製ベンチ等が破損し一部使用不能		
レクリエーションの森名	宝塚自然休養林		
管轄森林管理署等名	兵庫森林管理署	施設等名	ベンチ
設 置 者	宝塚市	管 理 者	宝塚市
<p>【事例の内容】</p> <p>奥の院西園地の高台に休憩舎が設置されているが、休憩舎内の木製ベンチの座面には、釘が外れて破損している部分などがみられ、利用者が不用意に座った場合には危険であるなど一部使用できない状態となっている（写真1及び2参照）。</p> <p>このため、現地を点検し、当面の利用禁止措置を講じた上で、改善方法の検討が必要と考えられる。</p>

(写真2：別の箇所でも、ベンチの座面が外れているところがみられる。)

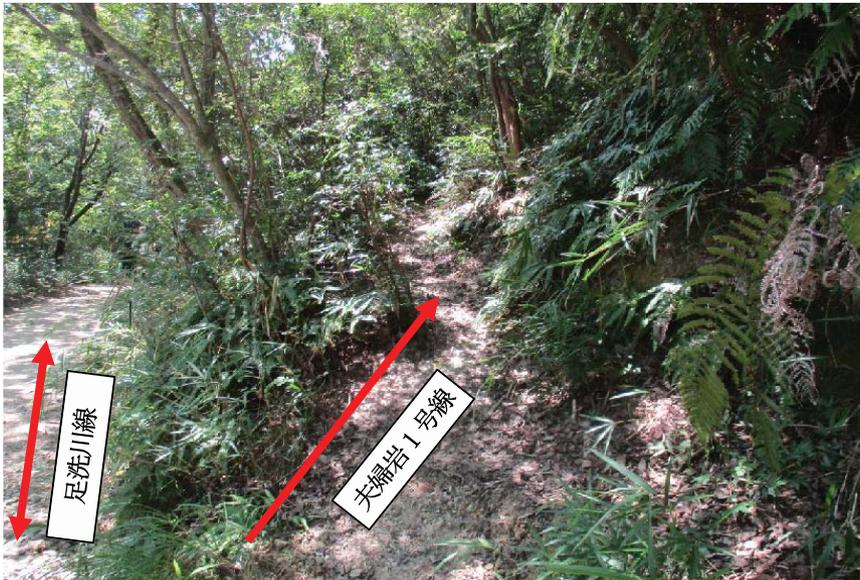
事例番号	宝塚10	実地調査年月日	平成28年8月12日
件名	遊歩道の分岐点に誘導標識がなく利用者が迷うおそれ		
レクリエーションの森名	宝塚自然休養林		
管轄森林管理署等名	兵庫森林管理署	施設等名	誘導標識
設置者	国	管理者	国
<p>【事例の内容】</p> <p>遊歩道(足洗川線)と中山寺奥の院の参道をつなぐ遊歩道(夫婦岩1号線)の分岐点には、誘導標識が設置されておらず(写真1参照)、利用者が迷うおそれがある。</p> <p>なお、シンボル広場に設置されている案内標識(案内図)には、遊歩道(足洗川線)と遊歩道(夫婦岩1号線)が記載されている(写真2参照)。</p> <p>このため、当該分岐点に誘導標識を設置することが望ましい。</p>			
<p>【現地写真】</p> <p>(写真1: 足洗川線と夫婦岩1号線の分岐点(足洗川線の北側から撮影)。当該分岐点に標識は設置されていない。)</p> <div style="text-align: center;">

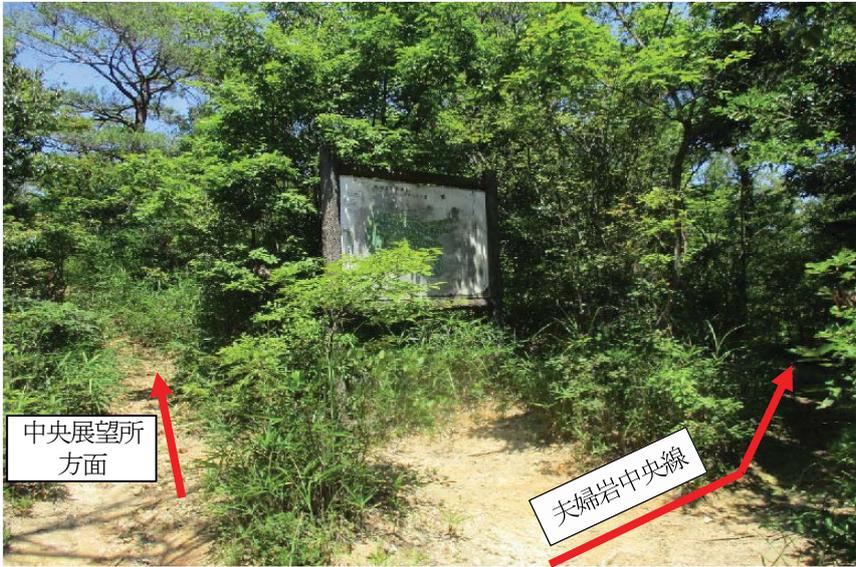
事例番号	宝塚12	実地調査年月日	平成28年8月12日
件名	遊歩道の分岐点に誘導標識がなく利用者が迷うおそれ		
レクリエーションの森名	宝塚自然休養林		
管轄森林管理署等名	兵庫森林管理署	施設等名	誘導標識
設置者	国	管理者	国
<p>【事例の内容】</p> <p>中央展望所には、平成24年度に新設された休憩舎があるが、利用者が同展望所へ行くには、遊歩道（夫婦岩中央線）から道をそれて約20mほど進まなければならない（写真1及び2参照）。</p> <p>しかし、遊歩道（夫婦岩中央線）から中央展望所へ至る分岐点には、同展望所を案内する誘導標識がなく、また、周囲には樹木が繁茂しているため同展望所の存在が分かりにくく、利用者が迷うおそれがある。</p> <p>このため、当該分岐点に誘導標識を設置することが望ましい。</p>			
<p>【現地写真】</p> <p>（写真1：中央展望所の近くには案内標識（案内図）があるが、文字等が消失し判読できず、周囲には中央展望所を案内する標識もない。）</p>

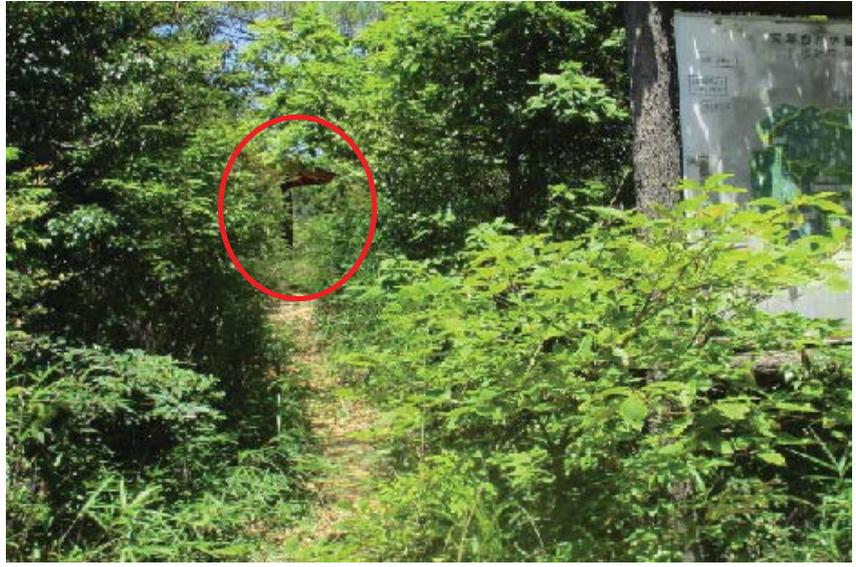
<p>（写真2：分岐点から奥をのぞき込めば、中央展望所の休憩舎の屋根が僅かに見える。）</p>

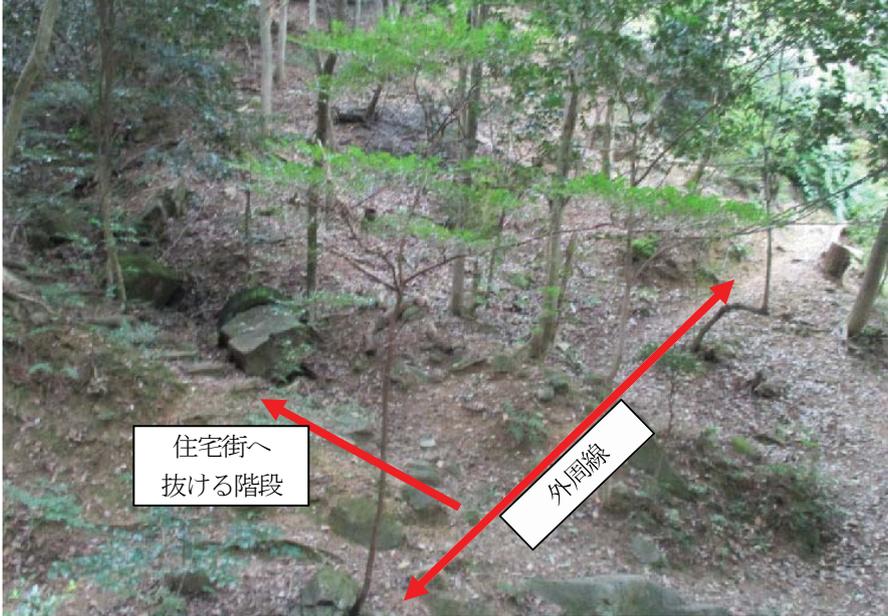
事例番号	宝塚13	実地調査年月日	平成28年8月19日
件名	遊歩道の分岐点に誘導標識がなく利用者が迷うおそれ		
レクリエーションの森名	宝塚自然休養林		
管轄森林管理署等名	兵庫森林管理署	施設等名	誘導標識
設置者	国	管理者	国
<p>【事例の内容】</p> <p>遊歩道（外周線）をシンボル広場方面に向かうと、宝塚自然休養林の区域外（住宅街）へ抜ける道（階段）との分岐点があるが、当該分岐点には行き先を示す誘導標識が設置されておらず、利用者が迷うおそれがある。</p> <p>このため、当該分岐点に誘導標識を設置することが望ましい。</p>			
<p>【現地写真】</p> <p>（写真：標識が設置されていない分岐点。左側の階段は、宝塚自然休養林の区域外（住宅街）へ続いている。右側の坂道が、遊歩道（外周線（シンボル広場方面））である。）</p>

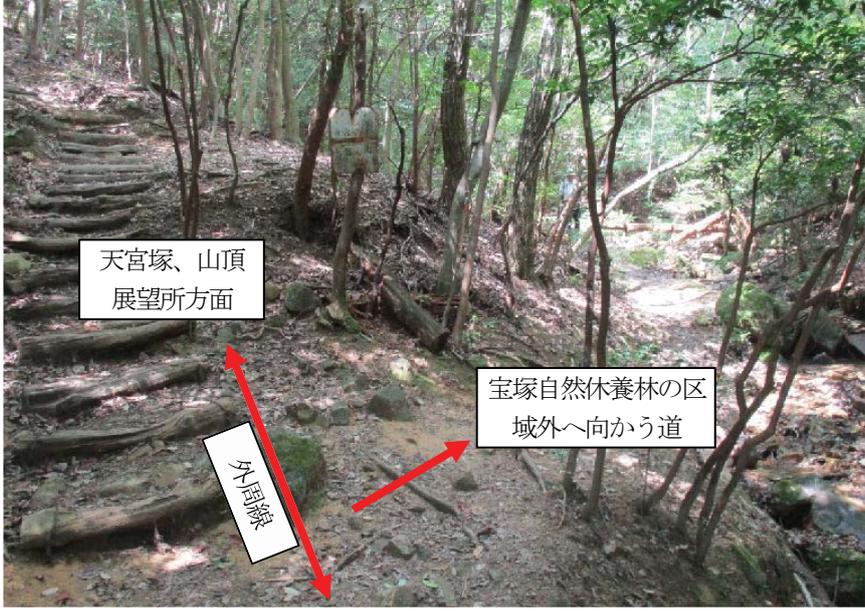
事例番号	宝塚14	実地調査年月日	平成28年8月19日
件名	遊歩道の分岐点に誘導標識がなく利用者が迷うおそれ		
レクリエーションの森名	宝塚自然休養林		
管轄森林管理署等名	兵庫森林管理署	施設等名	誘導標識
設置者	国	管理者	国
<p>【事例の内容】</p> <p>遊歩道（外周線）を天宮塚・山頂展望所方面へ北進すると、天宮塚や山頂展望所を経ずに宝塚自然休養林の区域外（民有地）へ抜ける道との分岐点があるが、当該分岐点には誘導標識が設置されておらず、利用者が迷うおそれがある。</p> <p>このため、当該分岐点に誘導標識を設置することが望ましい。</p>			
<p>【現地写真】</p> <p>(写真：遊歩道「外周線」における誘導標識が設置されていない分岐点)</p> <div style="text-align: center;">

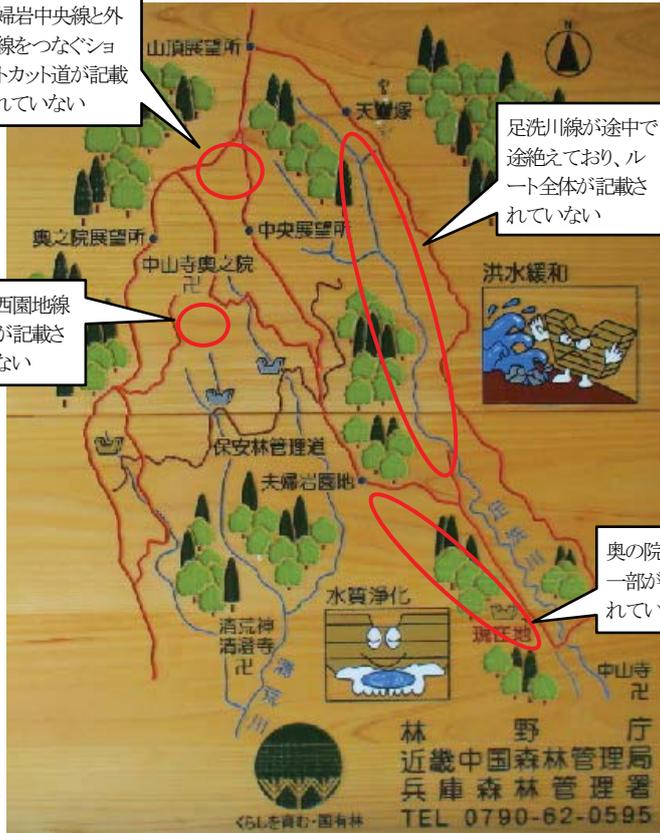
○ 案内板タイプ2 (設置確認箇所: 2か所)

夫婦岩中央線と外周線をつなぐショートカット道が記載されていない

足洗川線が途中で途絶えており、ルート全体が記載されていない

奥の院西園地線の一部が記載されていない

奥の院参道の一部が記載されていない

宝塚自然休養林において、利用者が迷うおそれがあることから、正確なコース図を記載した案内標識の再整備を行う必要がある。

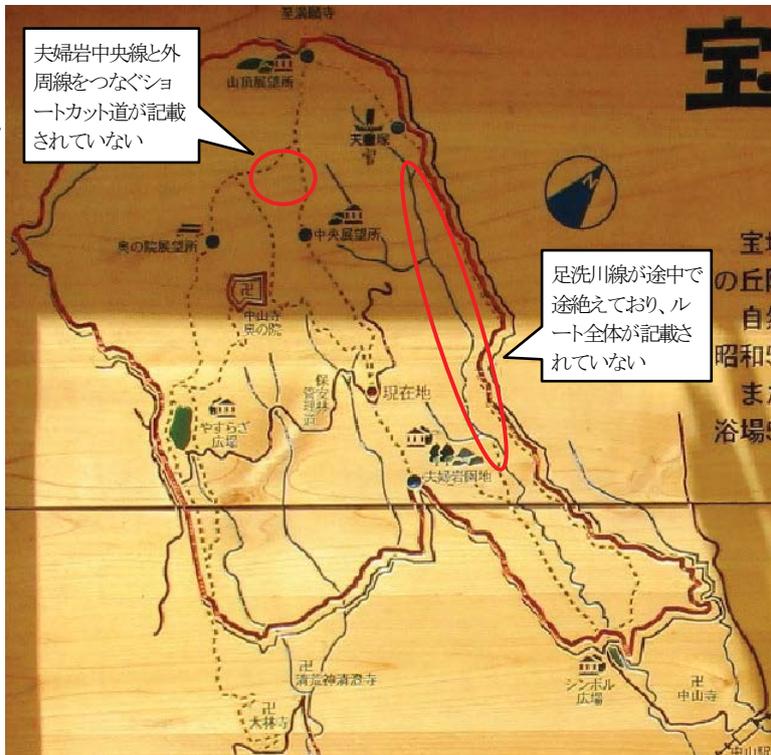
○ 案内板タイプ3 (設置確認箇所: 1か所)

夫婦岩中央線と外周線をつなぐショートカット道が記載されていない

足洗川線が途中で途絶えており、ルート全体が記載されていない

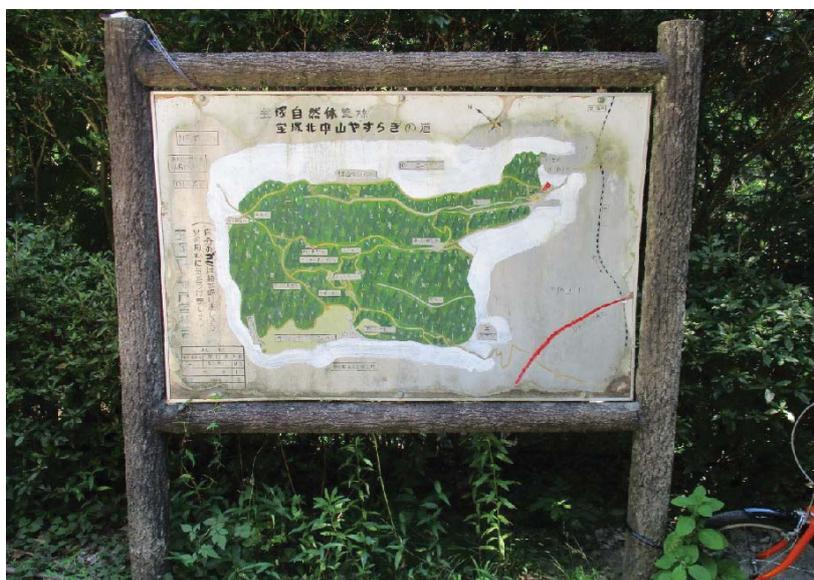
シンボル広場には、当該休養林に整備されている遊歩道や施設に係る案内標識（案内図）が設置されている（写真1参照）。

（写真1：シンボル広場に設置されている案内板）

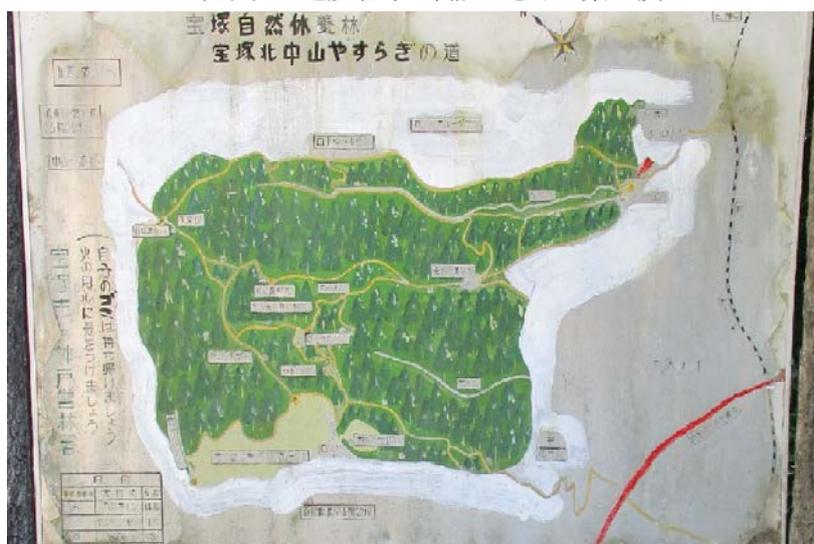
しかし、当該案内標識については、表面を保護するアクリル板が割れるなどして、整備されている施設名等の文字が判読しにくくなっており（写真2参照）、案内標識として機能していない。

（写真2：施設名等が判読できない案内板）

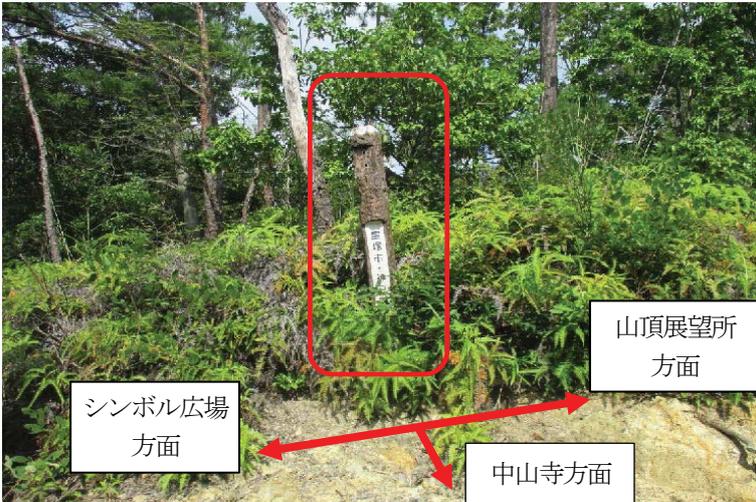
事例番号	宝塚17	実地調査年月日	平成28年8月19日
件名	遊歩道に設置されている誘導標識が消失		
レクリエーションの森名	宝塚自然休養林		
管轄森林管理署等名	兵庫森林管理署	施設等名	誘導標識
設置者	国	管理者	国
<p>【事例の内容】</p> <p>遊歩道（外周線）の分岐点において、設置されている誘導標識の表示面（行き先を示す横板）が消失しているため（写真1及び2参照）、利用者が進路を確認できなくなっており、迷うおそれがある。</p> <p>このため、誘導標識を適切に管理する必要がある。</p>			
<p>【現地写真】</p> <p style="text-align: center;">(写真1：行き先を示す横板が消失し、支柱だけとなっている標識)</p> <div style="text-align: center;">

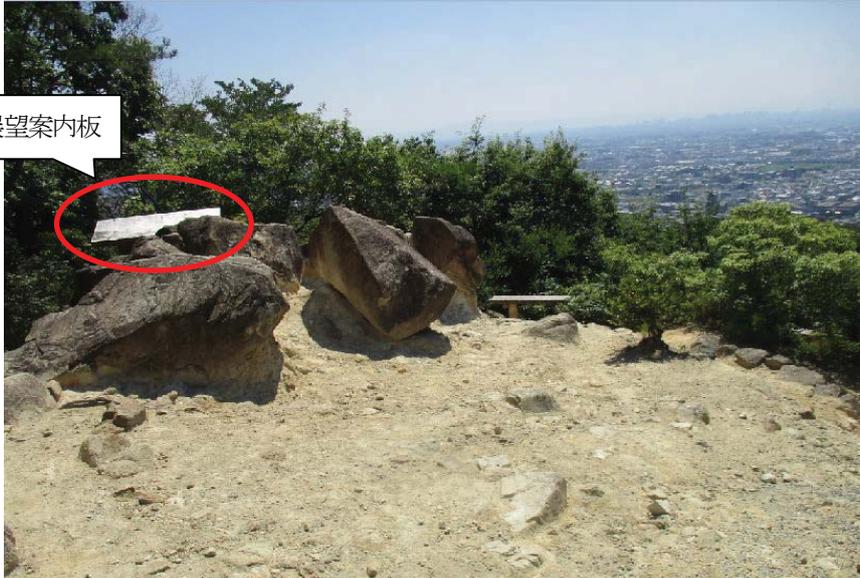
事例番号	宝塚18	実地調査年月日	平成28年8月12日
件名	展望所に設置されている展望案内板の文字等が判読不能		
レクリエーションの森名	宝塚自然休養林		
管轄森林管理署等名	兵庫森林管理署	施設等名	案内標識
設置者	国	管理者	国
<p>【事例の内容】</p> <p>夫婦岩園地には、案内標識（展望案内図）が設置されているが（写真1参照）、案内標識の図柄及び文字の表記内容が消失し、全く判読できない状態となっており（写真2参照）、案内標識として機能していない。</p>			
<p>【現地写真】</p> <p>（写真1：夫婦岩園地に設置されている展望案内板と展望。大阪平野が見える。）</p> <div style="text-align: center;">

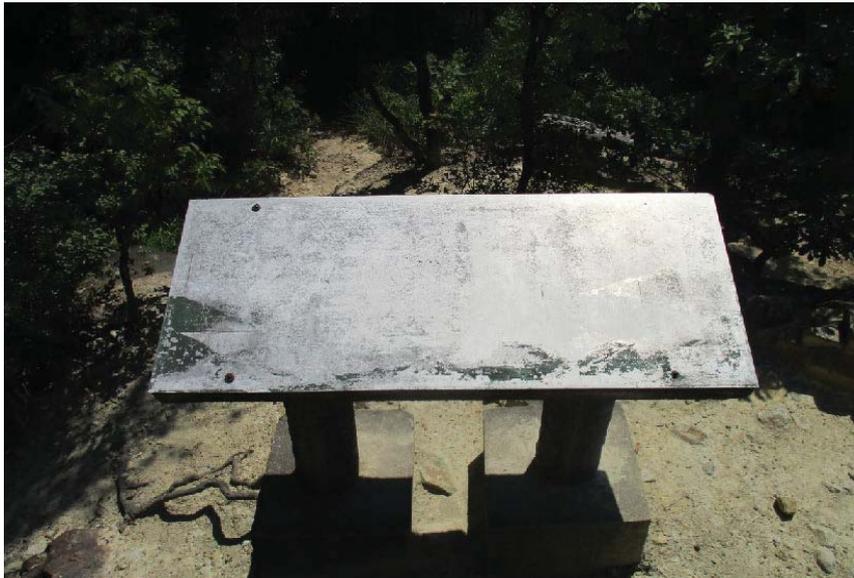
</div> <p>（写真2：展望案内板の図柄及び文字は消失している。なお、案内板はコンクリート製であり、コンクリートの台座に設置されている。）</p> <div style="text-align: center;">

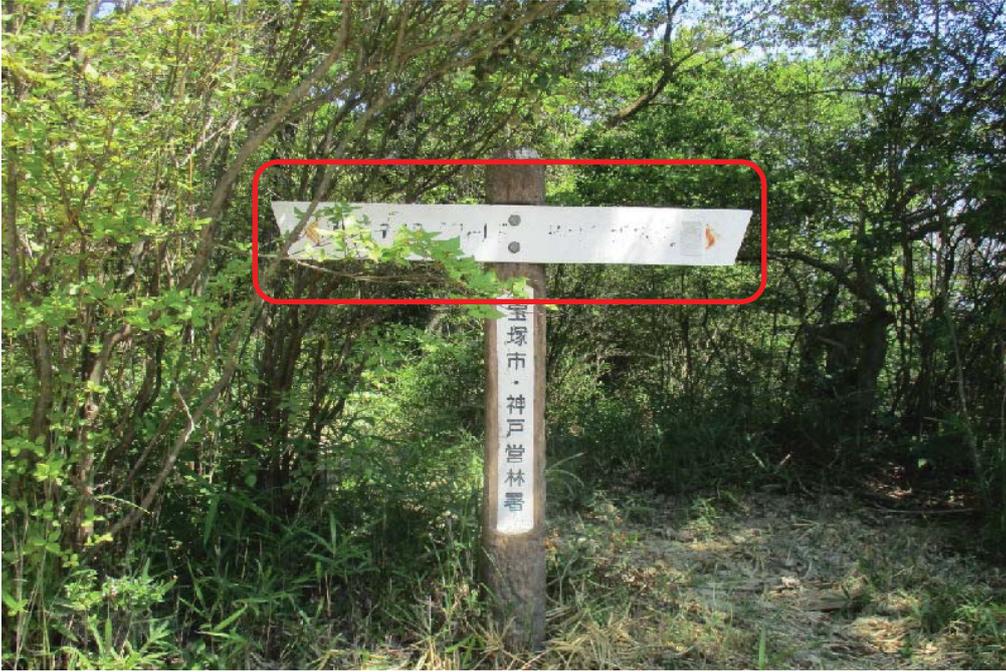
事 例 番 号	宝塚 19	実地調査年月日	平成 28 年 8 月 12 日
件 名	遊歩道に設置されている誘導標識の文字が判読不能		
レクリエーションの森名	宝塚自然休養林		
管轄森林管理署等名	兵庫森林管理署	施設等名	誘導標識
設 置 者	国	管 理 者	国
<p>【事例の内容】</p> <p>やすらぎ広場の近くの遊歩道（奥の院西園地線）に、行き先を示す誘導標識が設置されているが、標識の文字が消失し、判読できない状態となっており、利用者が迷うおそれがある。</p> <p>このため、誘導標識を適切に管理する必要がある。</p>			
<p>【現地写真】</p> <p style="text-align: center;">(写真：やすらぎ広場入口近くの文字が判読できない標識)</p>

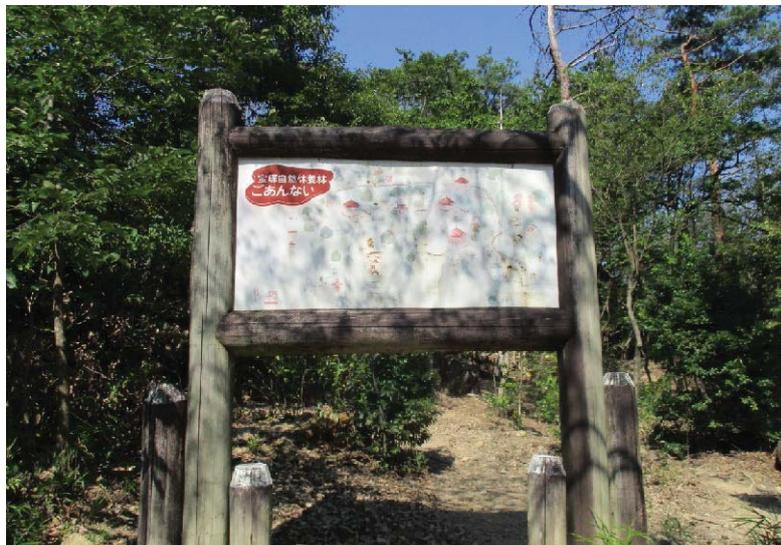
(写真1：中山寺奥の院の南側に設置されている案内標識)

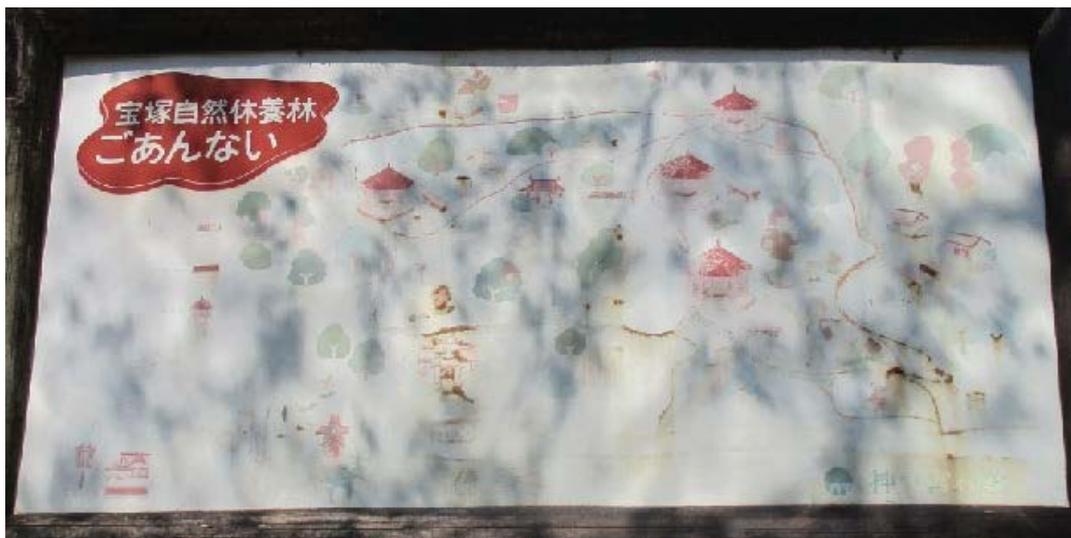
(写真2：図柄や文字がほとんど消失している案内標識)

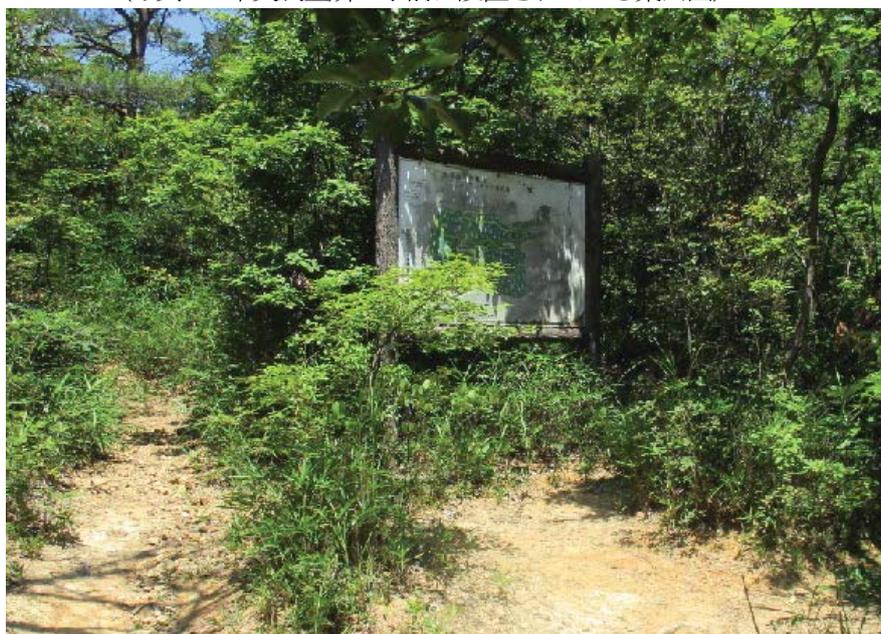
事 例 番 号	宝塚21	実地調査年月日	平成28年8月12日
件 名	遊歩道沿いに設置されている案内標識（案内図）の文字が判読困難		
レクリエーションの森名	宝塚自然休養林		
管轄森林管理署等名	兵庫森林管理署	施設等名	案内標識
設 置 者	国	管 理 者	国
【事例の内容】 宝塚自然休養林に整備されている遊歩道や施設等に関する案内標識（案内図）が中央展望所の近くに設置されているが、記載されている施設名等の文字が消失し、判読しにくくなっており（写真1及び2参照）、案内標識として機能していない。

(写真1：中央展望所の手前に設置されている案内図)

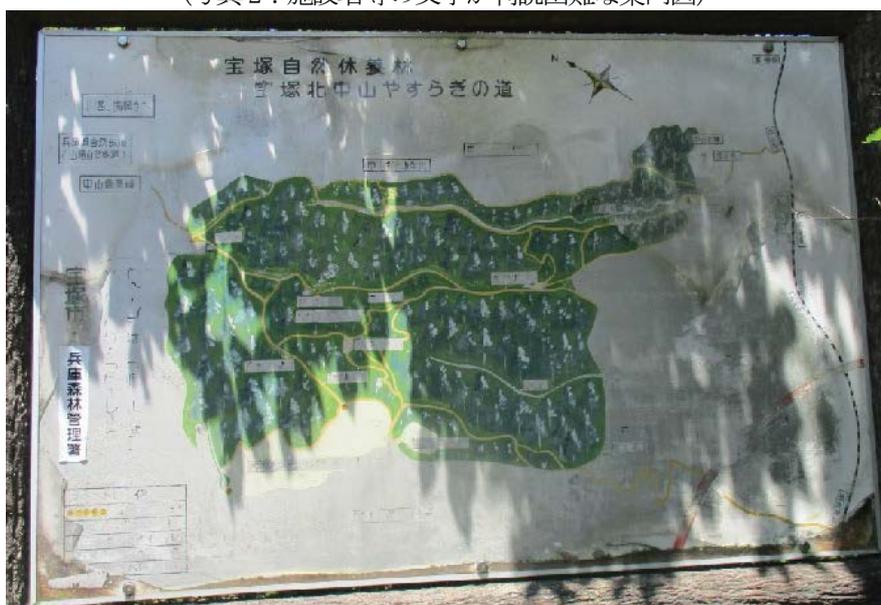
(写真2：施設名等の文字が判読困難な案内図)

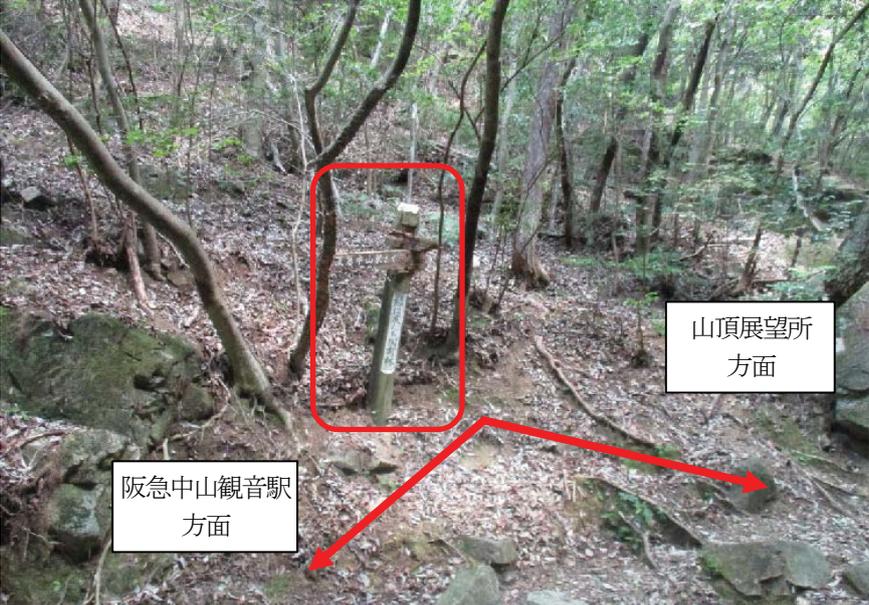
事例番号	宝塚22	実地調査年月日	平成28年8月19日
件名	遊歩道沿いに設置されている誘導標識の一部が消失		
レクリエーションの森名	宝塚自然休養林		
管轄森林管理署等名	兵庫森林管理署	施設等名	誘導標識
設置者	国	管理者	国
<p>【事例の内容】 足洗川の上流辺りの遊歩道（外周線）に行き先を示す誘導標識が設置されているが、行き先を示す標識板の1方向が折れて消失し（写真1及び2参照）、利用者が行き先を確認できず、迷うおそれがある。このため、誘導標識を適切に管理する必要がある。</p>			
<p>【現地写真】 （写真1：行き先を示す標識板の1方向が折れてなくなっている。）</p> <div style="text-align: center;">

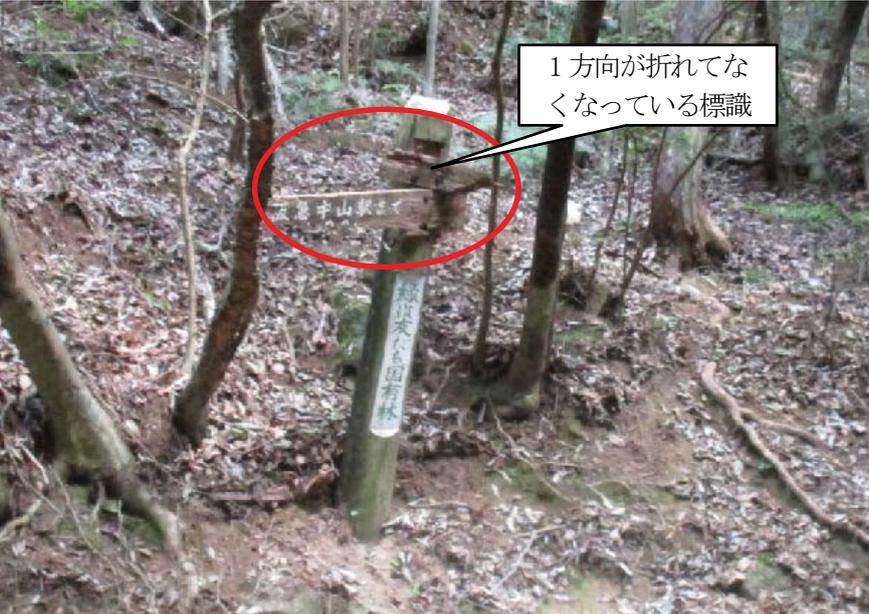
</div> <p>（写真2：標識の拡大写真）</p> <div style="text-align: center;">

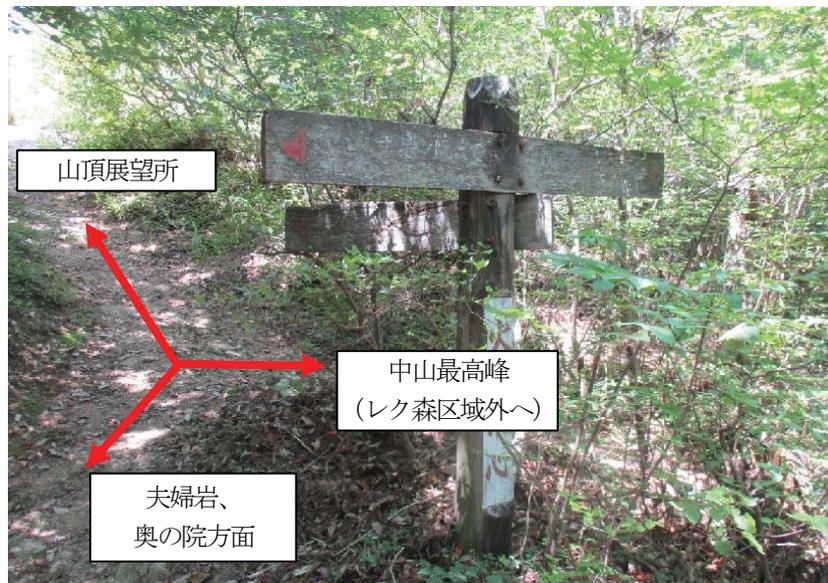
遊歩道（外周線）と山頂展望所へ向かう遊歩道の分岐点には、誘導標識が設置されているが、行き先を示す表示面の文字が消失し判読不能となっていることから（写真1及び2参照）、利用者が迷うおそれがある。

（写真1：山頂展望所近くの遊歩道の分岐点に設置されている標識）

このため、誘導標識を適切に管理する必要がある。

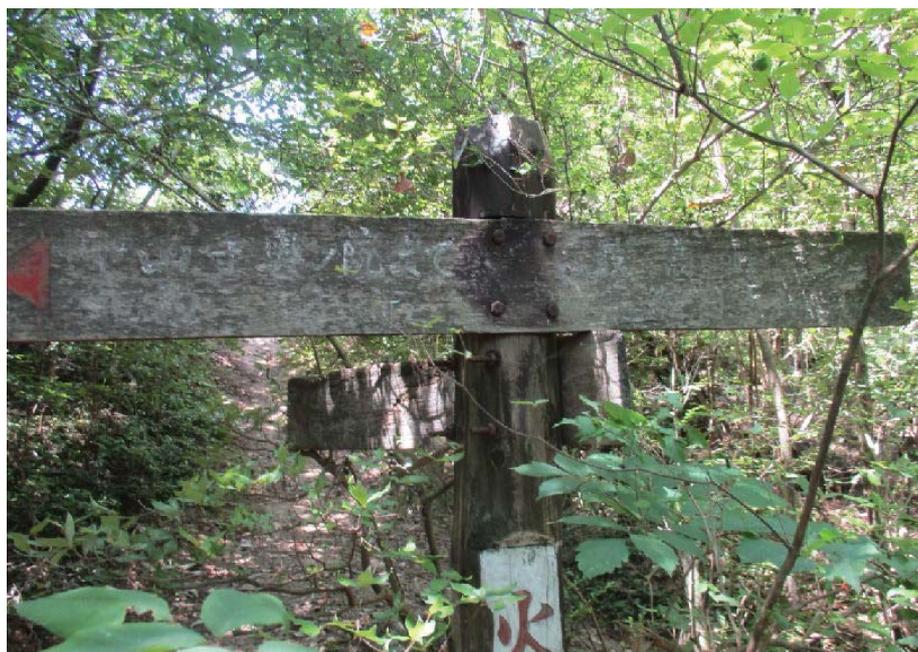
（写真2：標識の文字が消失しており、進路を確認できなくなっている。）

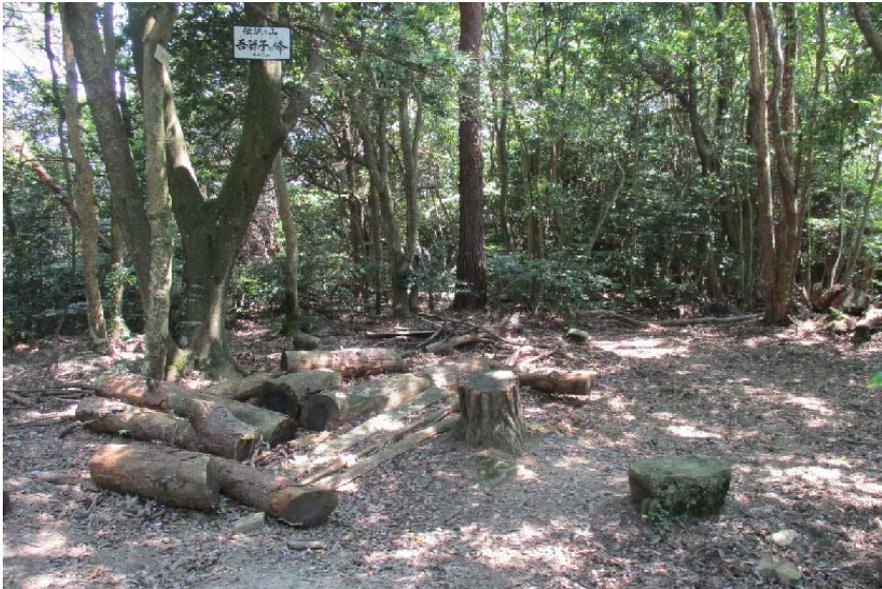
事 例 番 号	宝塚 24	実地調査年月日	平成 28 年 8 月 12 日
件 名	奥の院裏展望所の周囲に樹木が繁茂し景観が望めない		
レクリエーションの森名	宝塚自然休養林		
管轄森林管理署等名	兵庫森林管理署	施設等名	展望所
設 置 者	国	管 理 者	国
<p>【事例の内容】 奥の院裏展望所は、展望所の名称が付いているが、周囲に樹木が繁茂して視界をさえぎり、眼下に広がる景色を展望することができない状態となっており（写真1及び2参照）、展望所として機能していない。</p>			
<p>【現地写真】 （写真1：奥の院裏展望所の様子。眼下の景色は展望できない）</p>

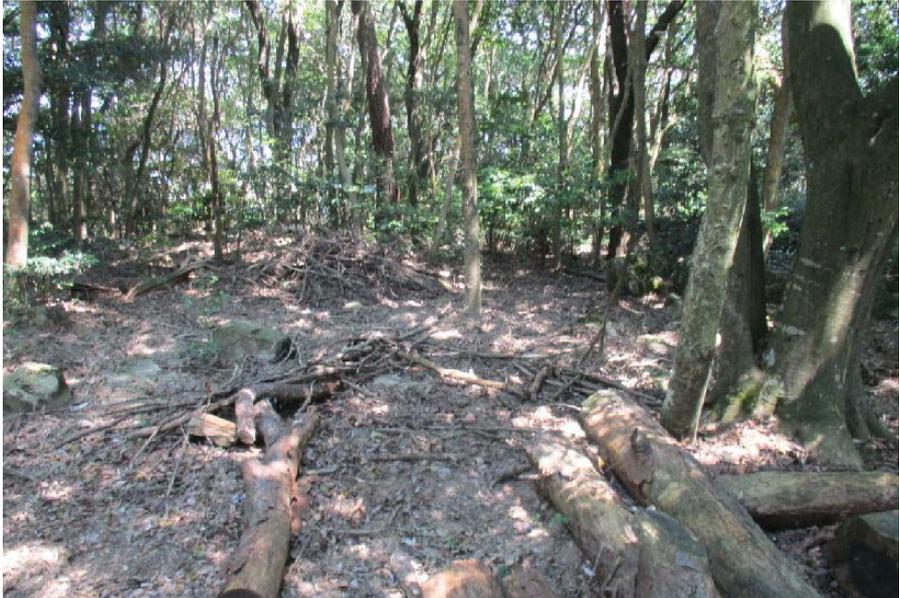
<p>（写真2：奥の院裏展望所の様子。別の角度から撮影）</p>

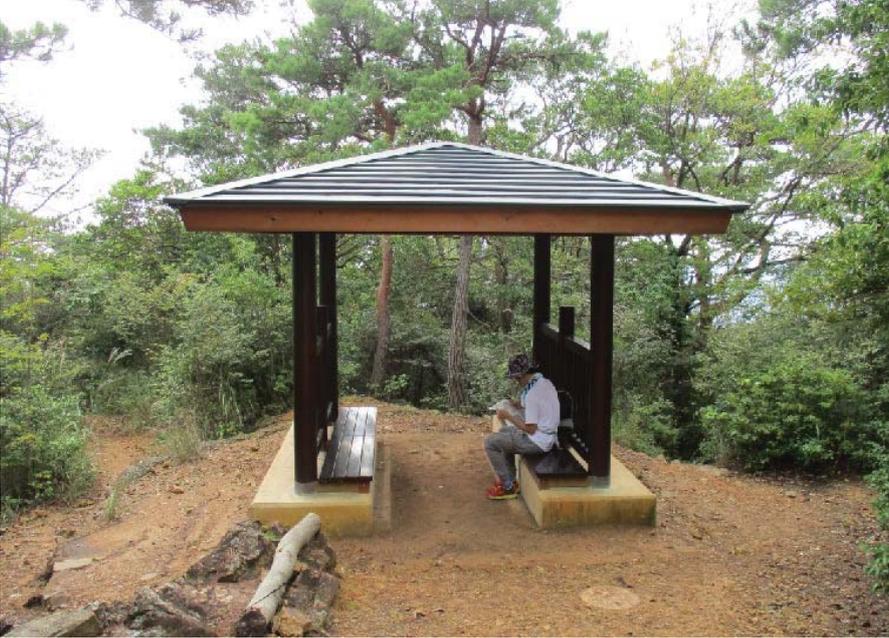
事例番号	宝塚25	実地調査年月日	平成28年8月12日
件名	中央展望所の周囲に樹木が繁茂し景観が望めない		
レクリエーションの森名	宝塚自然休養林		
管轄森林管理署等名	兵庫森林管理署	施設等名	展望所
設置者	国	管理者	国
<p>【事例の内容】 中央展望所は、展望所の名称が付いているが、周囲に樹木が繁茂して視界をさえぎり、眼下に広がる景色を展望することができない状態となっており（写真1及び2参照）、展望所として機能していない。</p>			
<p>【現地写真】</p> <p style="text-align: center;">(写真1：中央展望所周辺の様子)</p> <div style="text-align: center;">

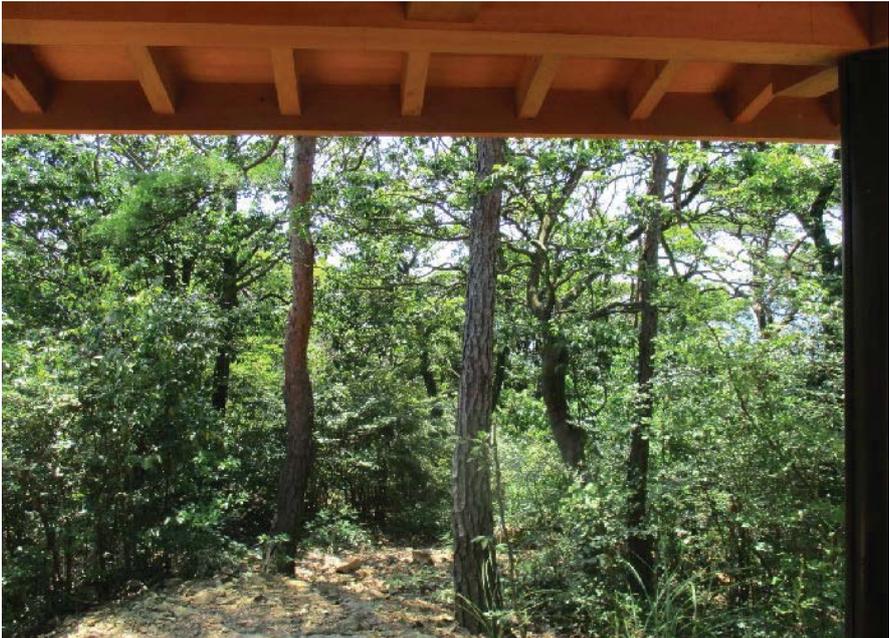
</div> <p style="text-align: center;">(写真2：中央展望所は樹木に囲まれ、眼下の景色は展望できない。)</p> <div style="text-align: center;">

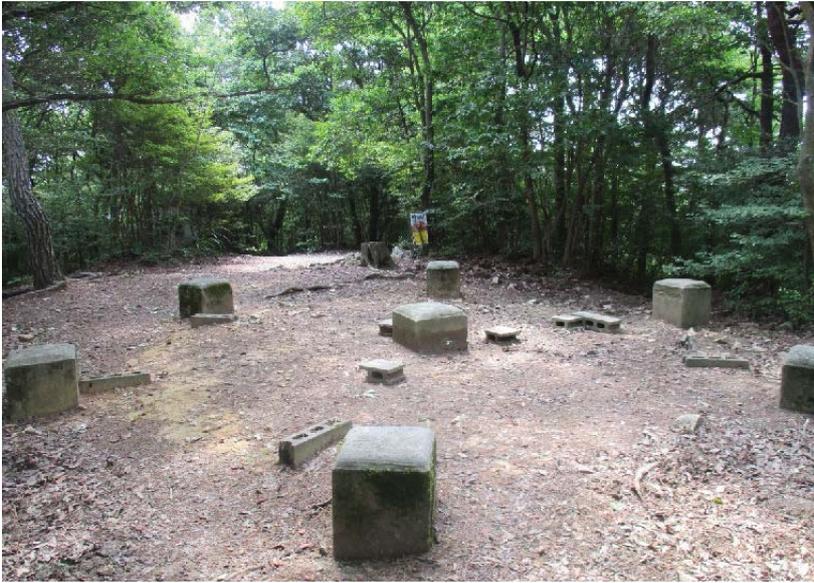
事例番号	宝塚26	実地調査年月日	平成28年8月12日
件名	山頂展望所の周囲に樹木が繁茂し景観が望めない		
レクリエーションの森名	宝塚自然休養林		
管轄森林管理署等名	兵庫森林管理署	施設等名	展望所
設置者	国	管理者	国
<p>【事例の内容】 北部にある山頂展望所は、展望所の名称が付いているが、周囲に樹木が繁茂して視界をさえぎり、眼下に広がる景色を展望することができない状態となっており（写真1及び2参照）、展望所として機能していない。</p>			
<p>【現地写真】</p> <p style="text-align: center;">(写真1：山頂展望所の広場全景)</p> <div style="text-align: center;">

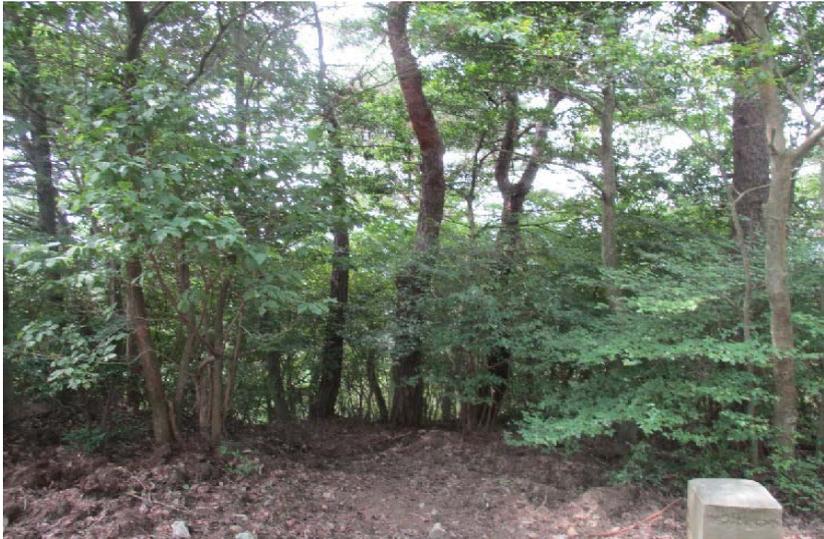
</div> <p>(写真2：山頂展望所は樹木に囲まれ、最も樹木の少ない方向を見ても、眼下の景色は展望できない。)</p> <div style="text-align: center;">

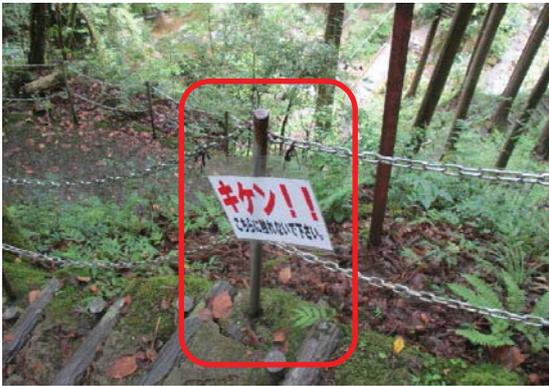
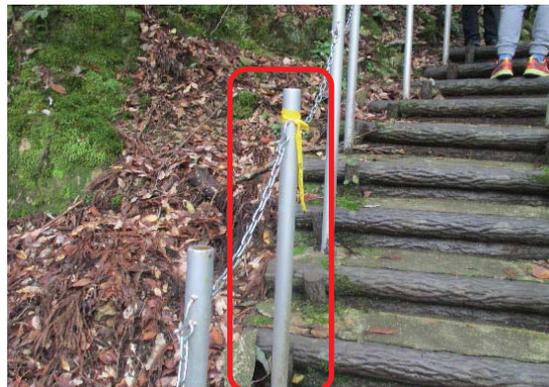
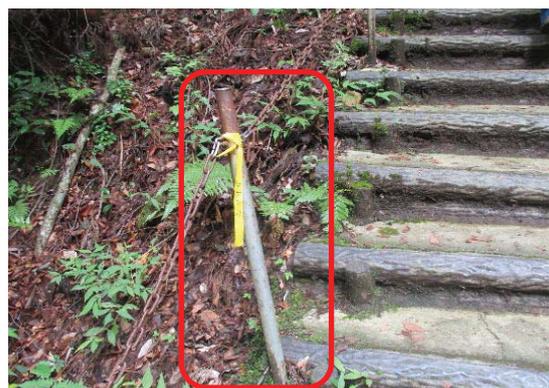
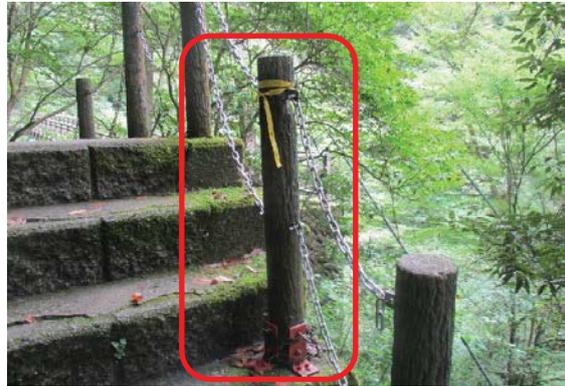
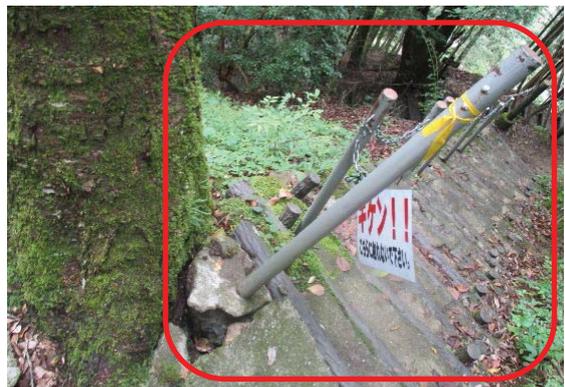
不動滝公園の遊歩道に設置されている安全柵を確認したところ、安全柵の支柱の根元を支えるコンクリートや金具が破損し不安定となっている場所が6か所みられた（写真1～6参照）。これらの場所では、利用者同士がすれ違いの際などに当該支柱に体重をかけた場合、安全柵が倒れ、利用者が斜面下へ転落するおそれがある。

これら6か所では、「キケン!!こちらに触れないで下さい。」との表示や、黄色いテープを巻きつけることで利用者に注意喚起が行われているが、応急的な措置であり、支柱に一定の強度を持たせるよう補修を行うなど改善措置を講じる必要がある。

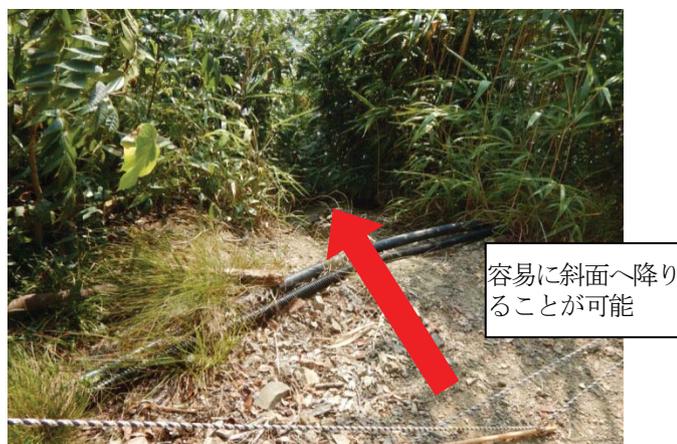
遊歩道（鳥取池一号線）において、鳥取池側の斜面への立入禁止を目的としてロープが張られている区間があるが、ロープの支柱が脱落したままとまっているため、遊歩道から容易に斜面に立ち入ることができる状態となっているなど立入禁止措置が不十分な状況がみられる（写真1及び2参照）。

(写真2：ロープの支柱が抜けた箇所から容易に鳥取池の斜面へ立ち入ることが可能となっている。)

このため、立ち入り禁止措置を適切に行うなど改善措置を講じる必要がある。

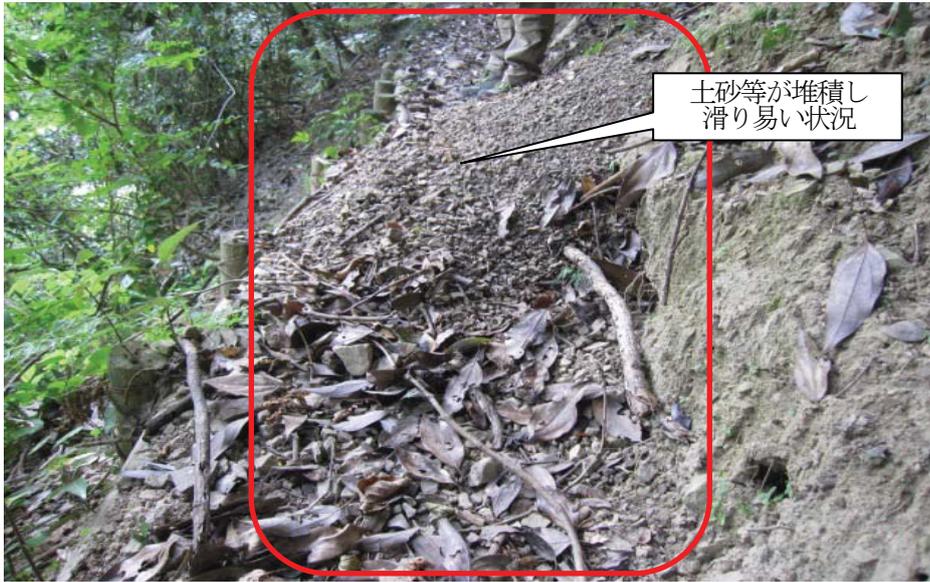
事 例 番 号	紀泉3	実地調査年月日	平成28年8月19日
件 名	遊歩道に土砂等が堆積し利用者が転落等するおそれ		
レクリエーションの森名	紀泉高原自然休養林		
管轄森林管理署等名	京都大阪森林管理事務所	施設等名	遊歩道
設 置 者	国（京都大阪所）	管 理 者	国（京都大阪所）
【事例の内容】			
<p>鳥取池から雲山峰方面へ向かう遊歩道（鳥取池一号線）において、落ち葉や上部斜面から流出したと思われる土砂等が遊歩道全体に堆積し、滑りやすくなっていることから（写真1及び2参照）、利用者が転落等するおそれ。</p> <p>このため、現地を点検し、利用者の通行を一時禁止（利用禁止措置）した上で、落ち葉や土砂等の除去や堆積防止策など改善措置を講じる必要がある。</p> <p>（注）本事例については、和歌山行政評価事務所から京都大阪森林管理事務所に情報提供したところ、10月12日に堆積した土砂等が除去された（写真3参照）。</p>			
【現地写真】			
（写真1：土砂等が堆積し滑り易い状況）

(写真2：遊歩道の路面の状態)

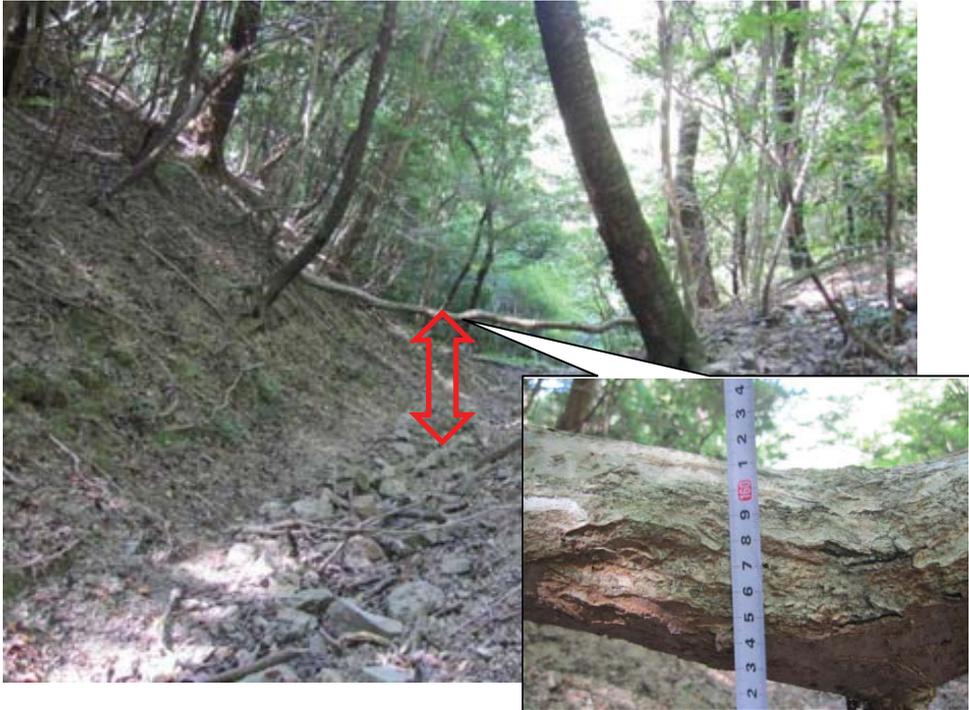
事 例 番 号	紀泉4	実地調査年月日	平成28年8月22日
件 名	遊歩道に倒木が覆い被さり利用者に危害を及ぼすおそれ		
レクリエーションの森名	紀泉高原自然休養林		
管轄森林管理署等名	和歌山森林管理署	施設等名	遊歩道
設 置 者	国 (和歌山署)	管 理 者	国 (和歌山署)
<p>【事例の内容】</p> <p>遊歩道（行者堂線）において、地上から150cm程度の高さで、倒木が道に覆い被さっており、利用者は倒木の下をくぐる必要があるとともに、倒木の落下により利用者に危害を及ぼすおそれがある（写真1参照）。</p> <p>このため、現地を点検し、利用者の通行を一時禁止（利用禁止措置）した上で、倒木を撤去するなどの改善措置を講じる必要がある。</p> <p>（注）本事例については、和歌山行政評価事務所から和歌山森林管理署に情報提供したところ、9月26日、伐採し撤去された（写真2参照）。</p>			
<p>【現地写真】</p> <p style="text-align: center;">（写真1：倒木の状況）</p> <div style="display: flex; justify-content: center; align-items: center;">

</div> <p style="text-align: center;">地面から150cm程度の高さ</p>

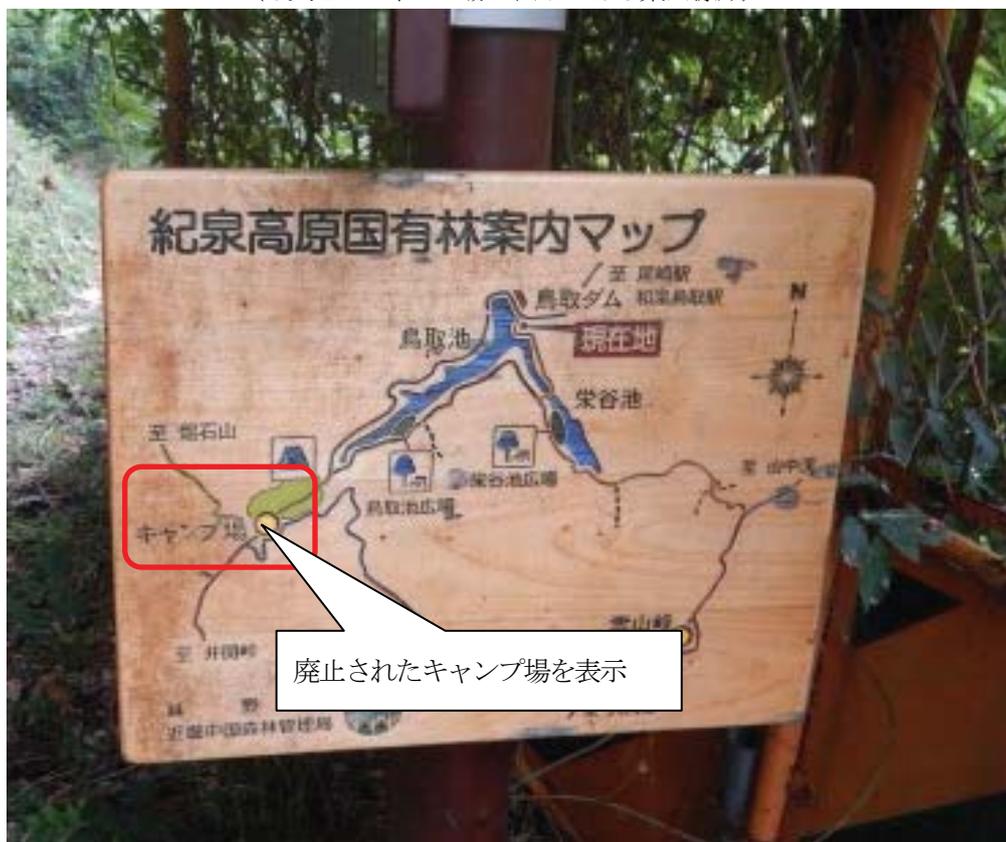
紀泉高原自然休養林内の「紀泉高原キャンプ場」は、平成20年5月に廃止されているが、案内標識「紀泉高原国有林案内マップ」や誘導標識に当該キャンプ場が記載されたままとなっており（写真1～3参照）、利用者が誤解するおそれがある。

（写真1：キャンプ場の表示がある案内標識）

このため、案内標識の修正を行うなど標識類を適切に管理する必要がある。

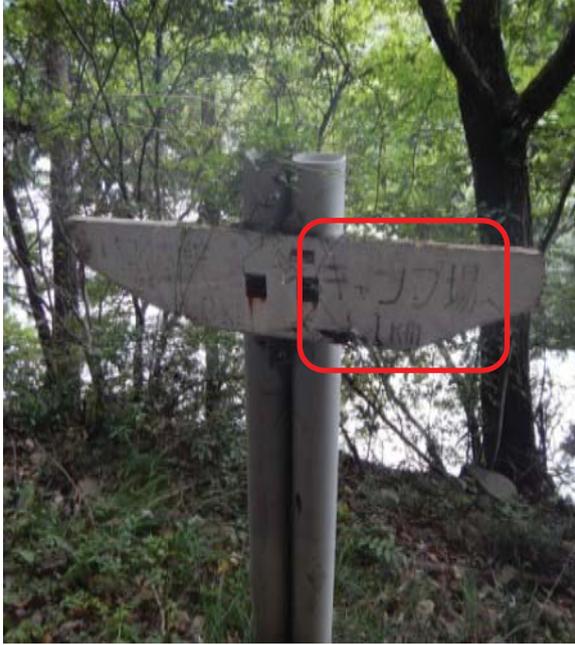
(写真2 紀泉高原キャンプ場を案内する誘導標識)

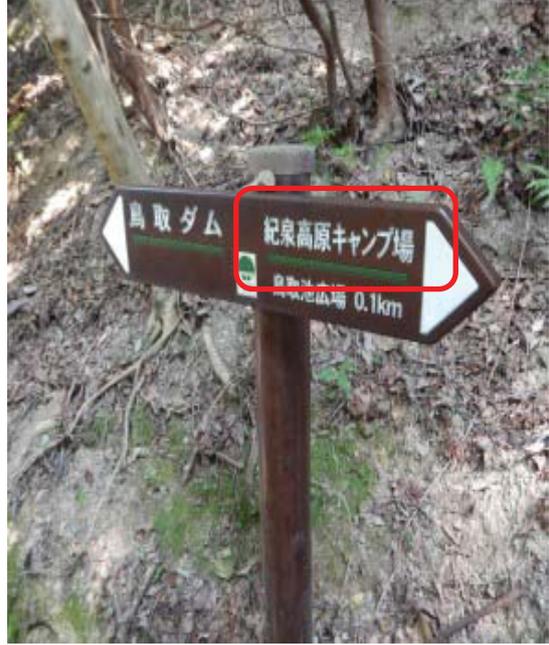
(写真3：同左)

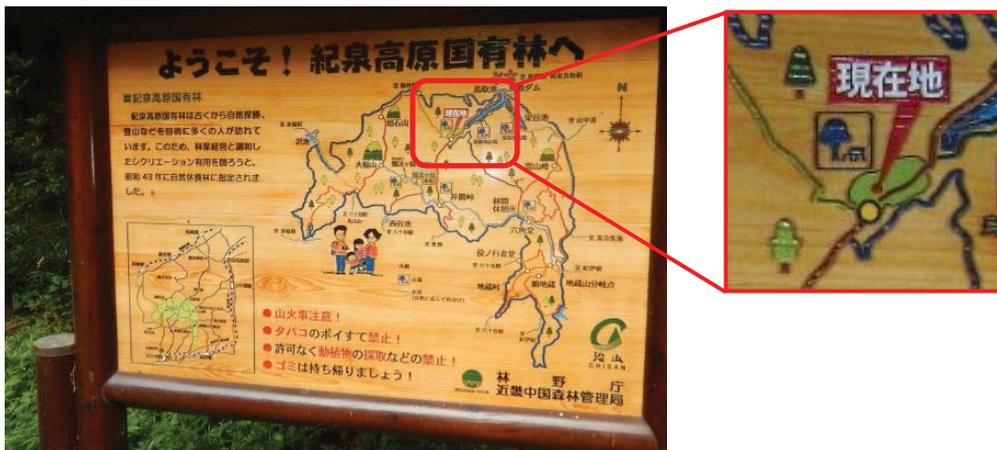
紀泉高原自然休養林内に設置されている案内標識「紀泉高原国有林全体の案内マップ」等において、平成20年5月に廃止された紀泉高原キャンプ場の近辺に「広場」のマークが記載されている（写真1及び2参照）。

しかし、同キャンプ場跡周辺には広場は存在しないことから、利用者が誤解するおそれがある。このため、案内標識の修正を行うなど標識類を適切に管理する必要がある。

（写真1：紀泉高原国有林全体の案内マップに「広場」（青色で木とベンチのマーク。凡例は同マップに掲示）の表示がみられる。）
